ASBESTI- JA HAITTA-AINEKARTOITUS

Liikerakennus

**Kauppakatu 14
15140 Lahti**

Tarkastuspäivät 5.4., 6.4. ja 13.4.2017

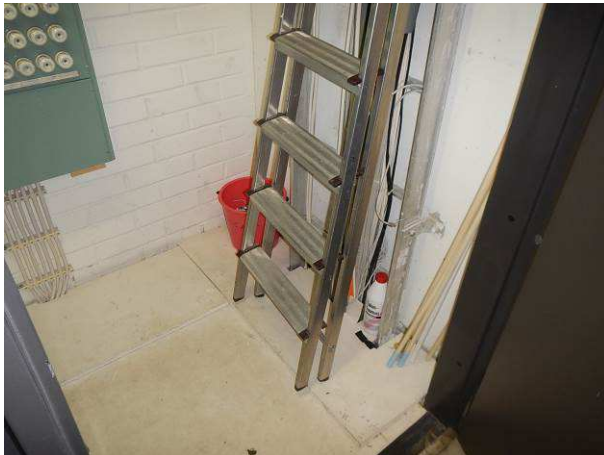
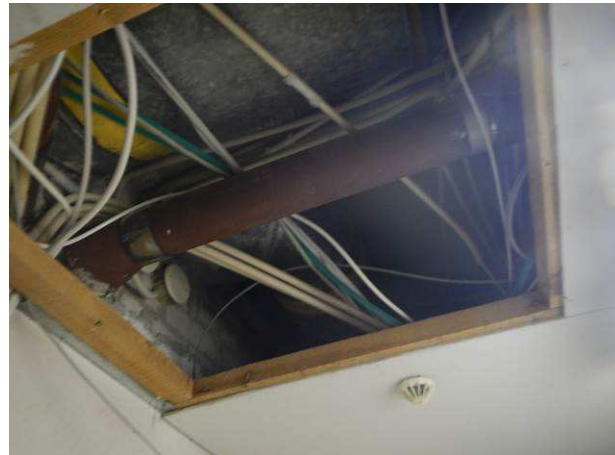
Kohteessa havaittiin asbestipitoisia materiaaleja sähköjakokeskus huoneiden lattia-, seinä- ja kattolevyissä. Sähköjakokeskuksia on 1-5 kerroksissa.

Kuvat 1 ja 2. Asbestia sisältäviä seinä-, katto- ja lattialevytyksiä on sähköjakokeskuksissa.

Kartoituksessa havaittiin asbestipitoisia materiaaleja sähköjakokeskustilojen seinä-, lattia- ja kattolevytyksissä. .

23	Sähkökeskusten lattia, seinä ja kattolevyt, kaikki kerrokset	VM	Sisältää asbestia, krysotiili.
24	Lattia, huoneet, kerrokset 2.-5- (matto ja tasoite)	EM	Ei sisällä asbestia.
25	Kerrostun 2.-5- käytävät lattia (matto ja tasoite)	EM	Ei sisällä asbestia.
26	Ylin kerros, jäähdytinhuoneen lattia (maali ja tasoite)	EM	Ei sisällä asbestia.
29	Kerrokset 1.-6- kiviseinät, seinämaali ja tasoite	EM	Ei sisällä asbestia.

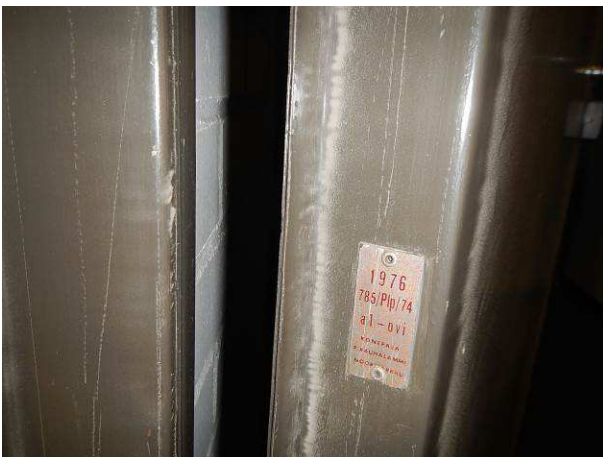
Palo-ovien eristeet sisältävät todennäköisesti asbestia.
Vanhojen LVI-laitteiden eristeet ja tiivisteet voivat sisältää asbestia.

Kuva 3. Palo-ovien eristeissä on todennäköisesti asbestia

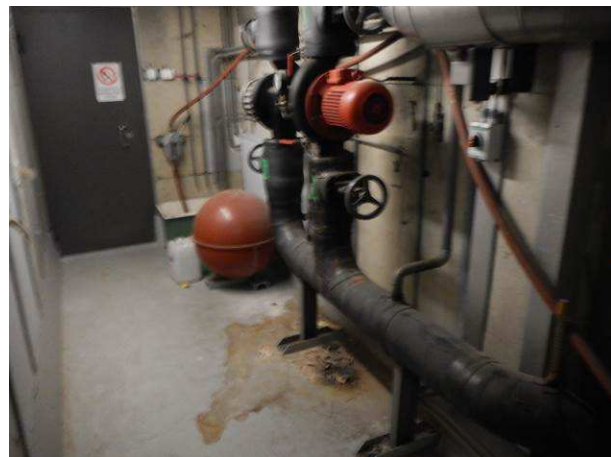
Kuva 4. LVI-laitteiden tiivisteet voivat sisältää asbestia

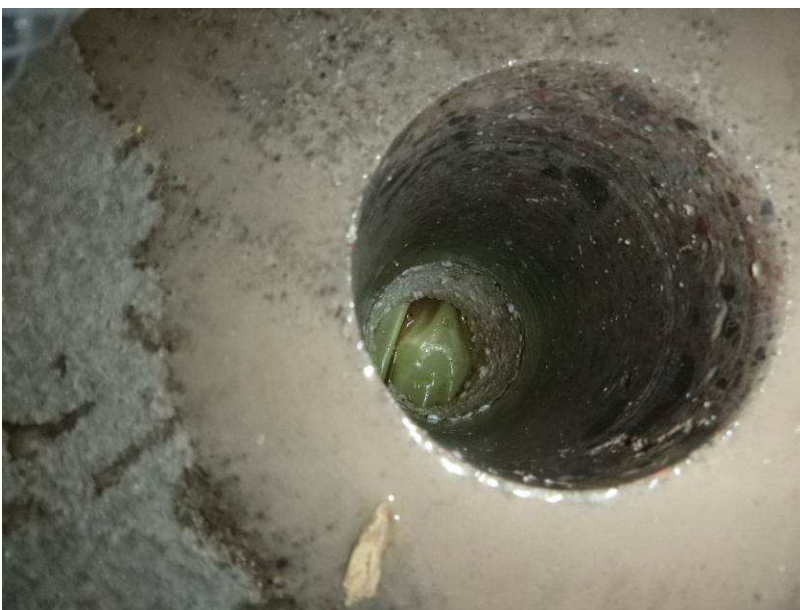
Lisäksi tutkittiin kellarikerroksen lattian vedeneristyksen olemassa oloa porareistä. Vedeneristeenä on käytetty muovikalvoa lämmöneristeen ja pohjamaan välissä.

Kuva 5. Alapohjan vedeneristeenä on muovikalvo

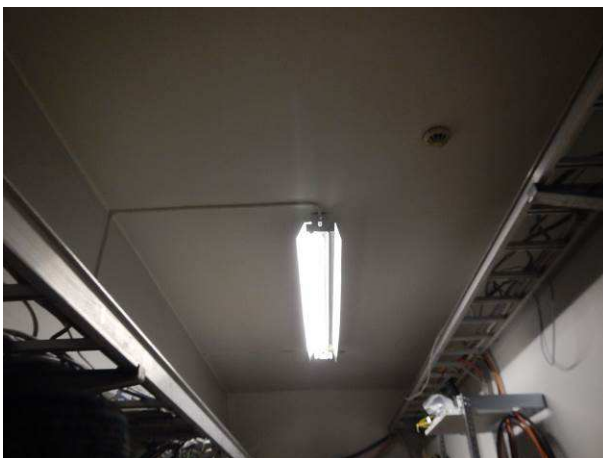
Kohteessa havaittiin loisteputkivalaisimia, jotka sisältävät raskasmetalleja, ja ne on käsiteltävä ongelmajätteenä.

Kuva 6. Loisteputki valaisin

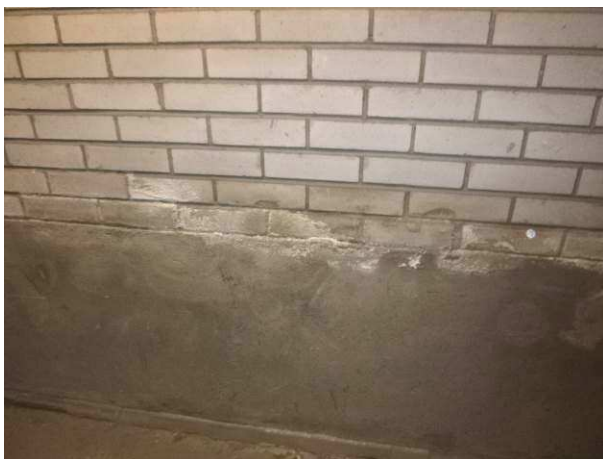
Kohteessa oli havaittavissa kosteusjälkiä autohallin seinärakenteiden pinnoilla, jotka viittaavat mahdollisesti maaperän kosteusrasitukseen. Kellaritilojen kiviainesrakenteille kosteudesta ei ole merkittävää haittaa, mutta kosteus voi vaurioittaa esim. liittyviä puurakenteita. Merkittävästi vaurioituneet rakenteet tulee purkaa mikrobivaurioituneen materiaalin purkuna. Tarkempi ohje Ratu-kortissa 82-0239 Kosteus- ja mikrobivaurioituneiden rakenteiden purku

Kuva 7. Autohallin seinän kosteusjälkiä
