ASBESTI- JA HAITTA-AINEKARTOITUS

Toimistorakennus

Kirkkokatu 8
15140 Lahti

Tarkastuspäivä 5.4, 6.4 ja 13.4.2017

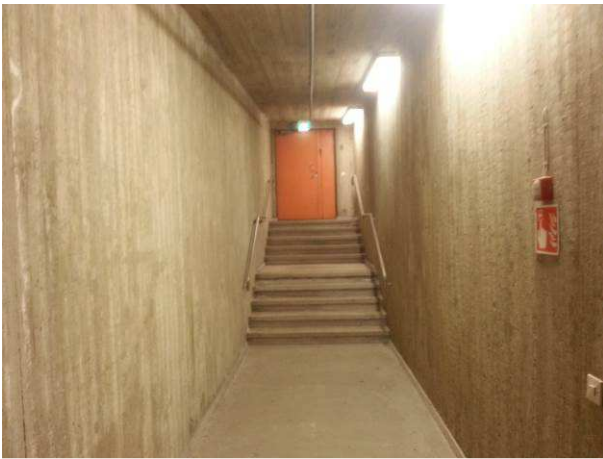
Palo-ovien eristeet sisältävät todennäköisesti asbestia.
 Vanhojen LVI-laitteiden eristeet ja tiivisteet voivat sisältää asbestia.

Kuva 1. Palo-ovet sisältävät todennäköisesti asbestia *Kuva 2. LVI-laitteiden tiivisteet voivat sisältää asbestia*

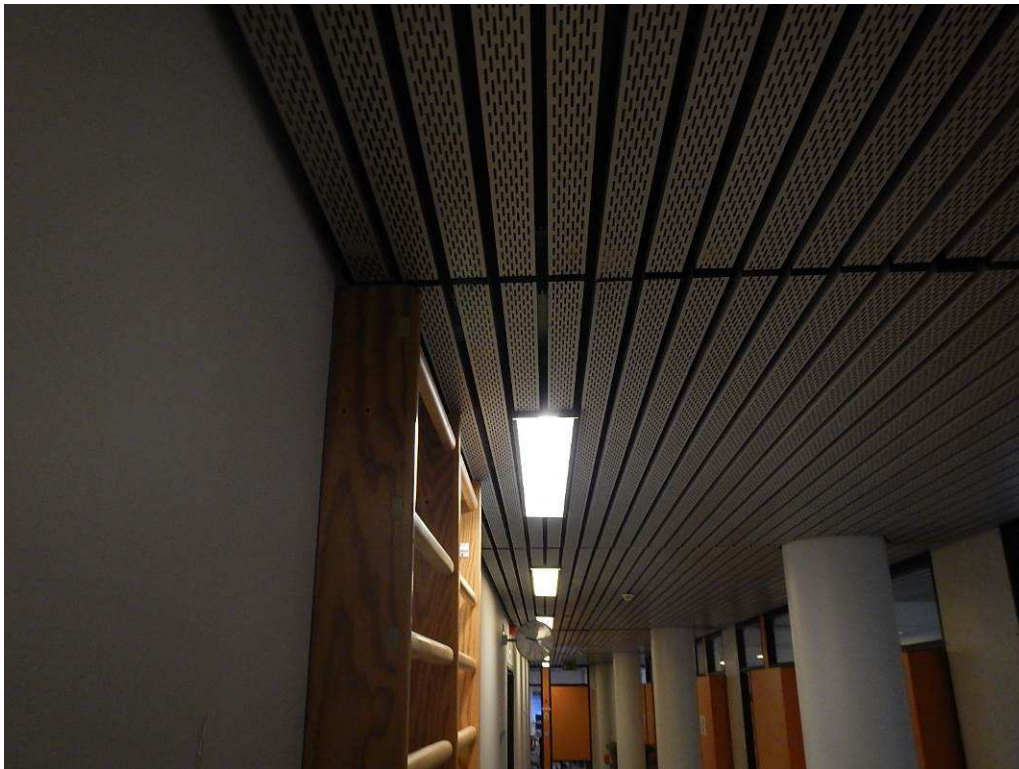
Kohteessa havaittiin loisteputkivalaisimia, jotka sisältävät raskasmetalleja, ja ne on käsiteltävä ongelmajätteenä.

Kuva 3. Kohteen yleisvalaisimina on käytetty loisteputkivalaisimia

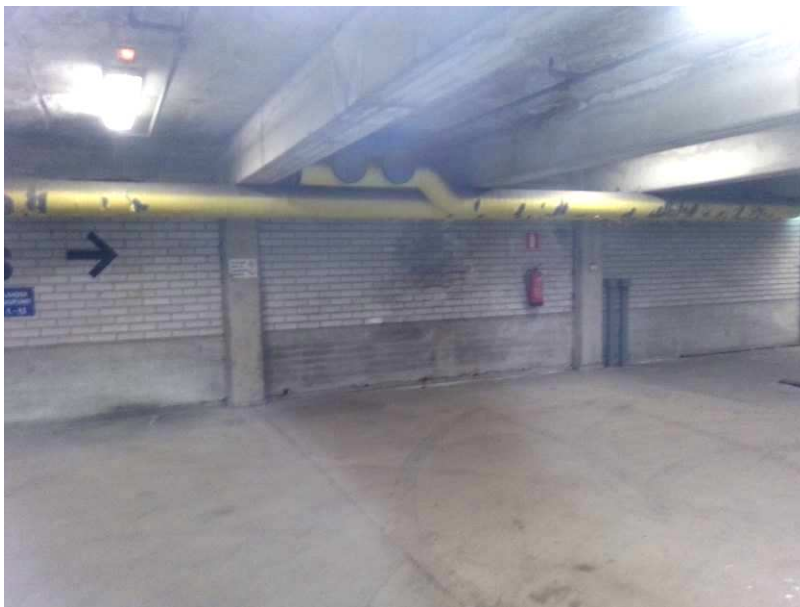
Kohteessa oli havaittavissa kosteusjälkiä autohallin seinärakenteiden pinnoilla, jotka viittaavat mahdollisesti maaperän kosteusrasitukseen. Kellaritilojen kiviainesrakenteille kosteudesta ei ole merkittävää haittaa, mutta kosteus voi vaurioittaa esim. liittyviä puurakenteita. Merkittävästi vaurioituneet rakenteet tulee purkaa mikrobivaurioituneen materiaalin purkuna. Tarkempi ohje Ratu-kortissa 82-0239 Kosteus- ja mikrobivaurioituneiden rakenteiden purku

Kuva 4. Autohallin seinissä havaittiin kosteusjälkiä
