KÄYTETTÄVYYSLAUSUNTO RAKENNUKSEN KUNTOSELVITYS

Kansaneläkelaitos

Kirkkokatu 8
15140 Lahti

Tarkastuspäivä 16.03.2017

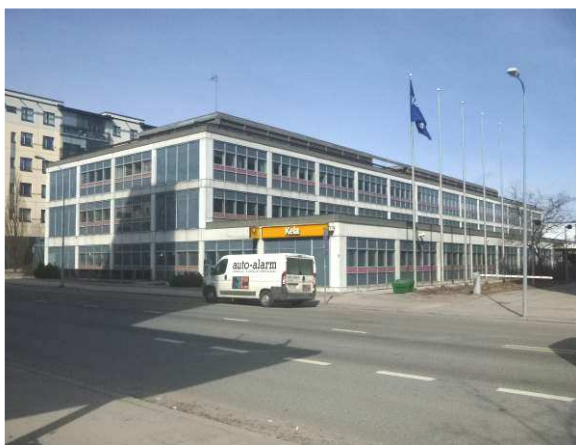
Etupihan julkisivua

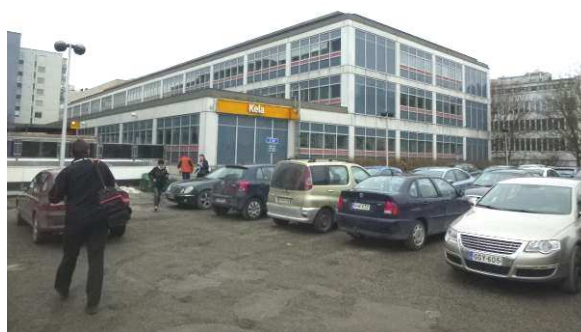
Rakennus päädyn parkkipaikalta kuvattuna

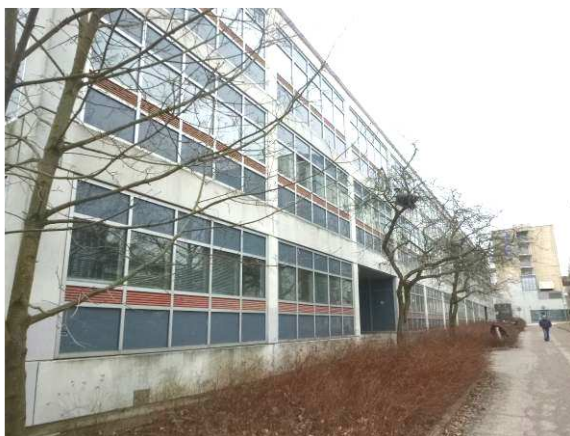
Julkisivua kevyenliikennetielle

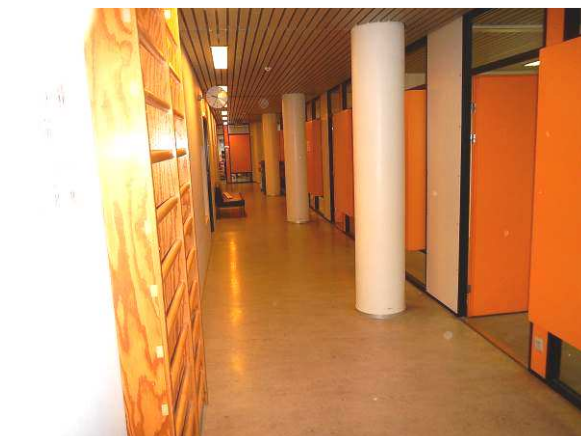
Toimistojen yhteyskäytävää
