# SIILO 1 JA 2 -RAKENNUKSIEN KUNTOARVIO

**VIKING MALT OY:N SIILO 1 JA 2 -RAKENNUKSEN KUNTOARVIO**

18.6.2021

**SWECO PM OY**

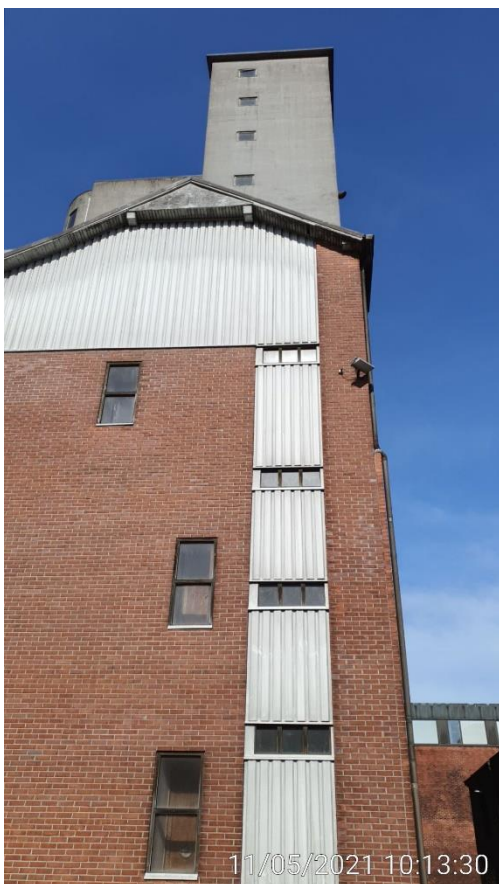
KUVA 3. Rakennuksien julkisivu itäsiivu.

Uusittujen julkisivujen osalta ulkoseinärakenne on tyydyttävässä kunnossa. KUVA 3.

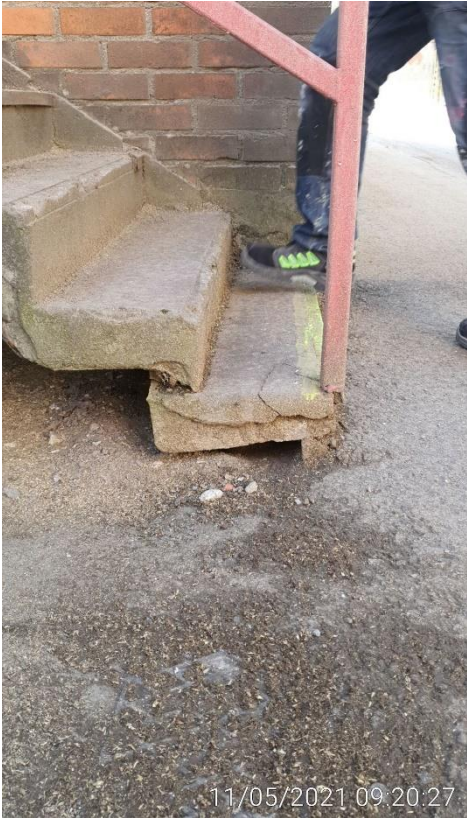
KUVA 5. Siilo 2 -rakennuksen lastauslaiturin portaat

Siilo 2-rakennuksen betonirakenteisessa lastauslaiturissa ja sen päällä olevassa katosrakenteessa havaittiin ruostuneita betoniteräksiä. Betoniterästen kohdalla betoni on lohkeillut irti rakenteesta. Lastauslaiturin katos on silmämääräisesti tarkasteltuna huonossa kunnossa. Betoninen lastauslaituri ja sen päällä oleva katosrakenne vaativat korjausta KUVAT 5, 42 ja 43.

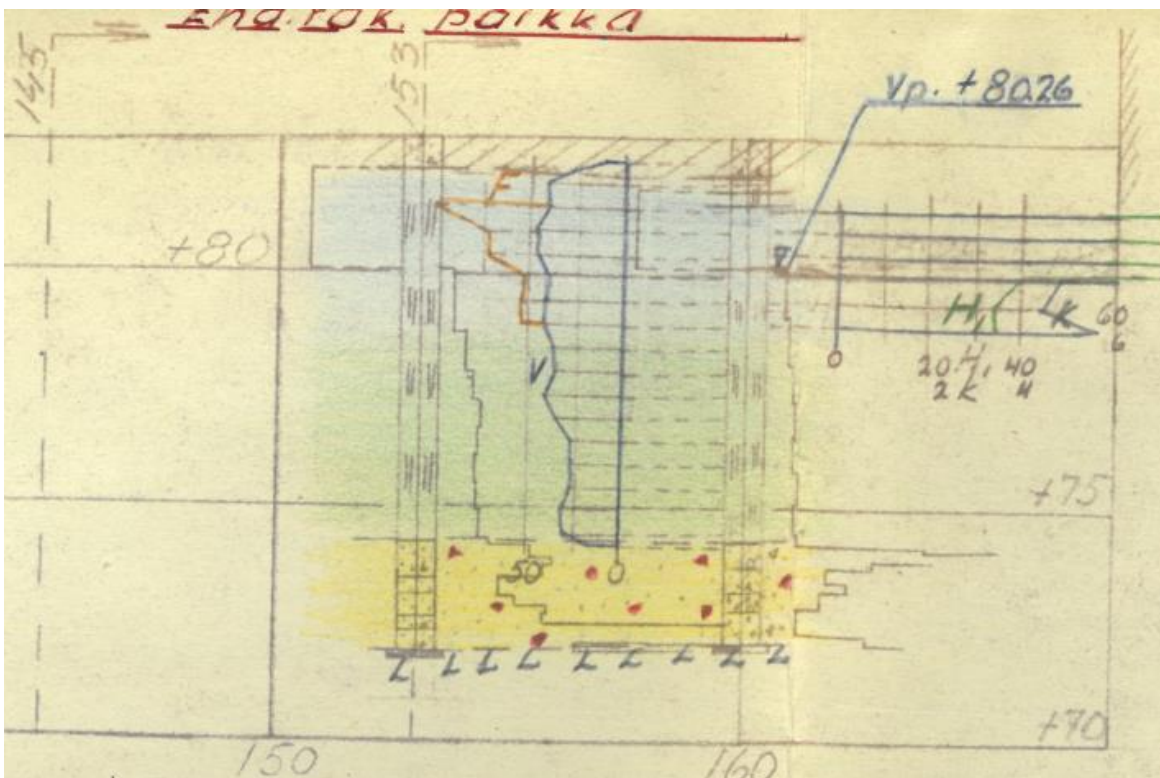
KUVA 7. Pohjatutkimus 1951

Puupaalujen kunnosta ei ole tehty tarkempia tutkimuksia, mutta pohjalaattaan tehdyn tarkastusreiän kohdalla, pohjavesi havaittiin välittömästi pohjalaatan alapinnan tasossa. Pohjalaattaan tehtiin noin 100 mm halkaisijaltaan oleva timanttiporausreikä. Pohjavesi on arviolta noin N2000 81,84 m korkeudessa. KUVA 6. Vuoden 1951 kairauksissa pohjavedenpinta on ollut N2000 80,59 m. KUVA 7.

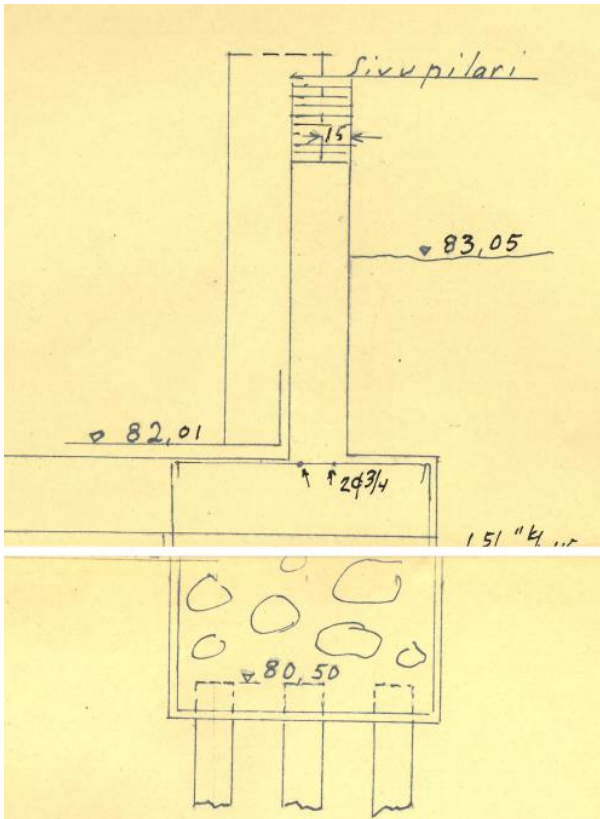
KUVA 8. Siilo 2 -rakennuksen puupaalut ja pohjalaatta

Siilo 2 -rakennuksen puupaalujen yläosat anturatasossa ovat suunnitelmista arvioituna korkeudessa N2000 80,83 m ja paalulaattatasossa korkeudessa N2000 81,84 m. KUVA 8.

Mikäli pohjaveden pinnan korkeudessa ei ole tapahtunut merkittäviä muutoksia rakennuksen elinaikana, voidaan puupaalujen olettaa olevan hyvässä kunnossa. Rakenteissa ei havaittu halkeilua, joka viittaisi puupaalujen lahoamiseen ja perustuksien liikkeisiin.

Perustuksien osalta ei havaittu korjaustarpeita.

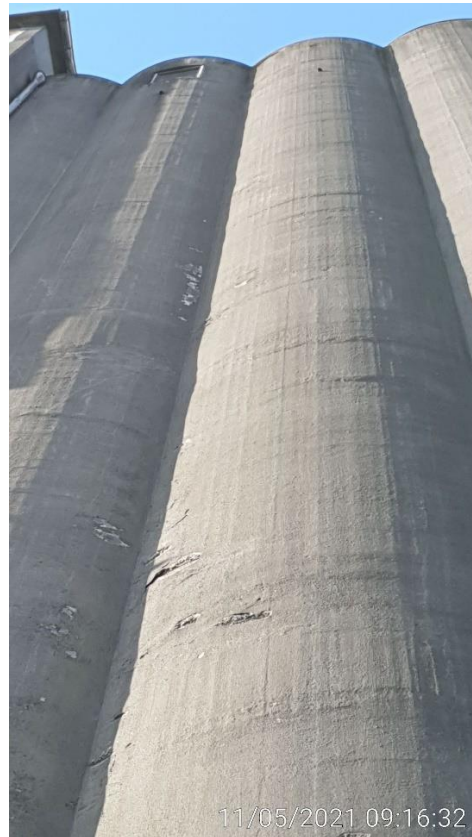
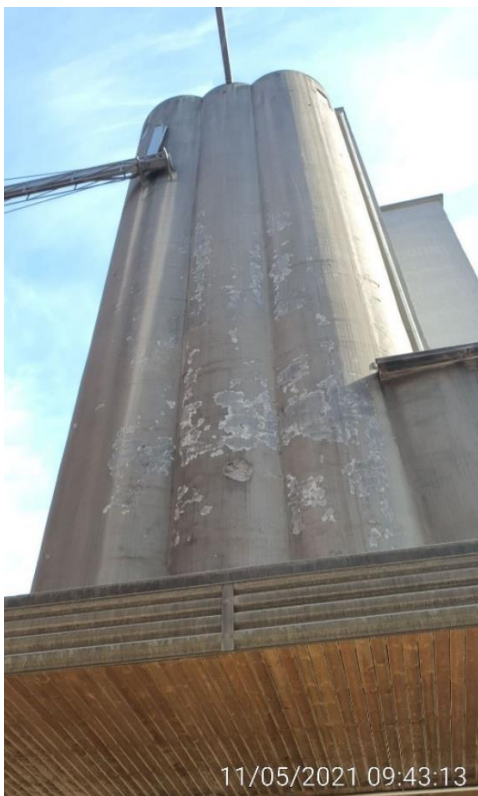
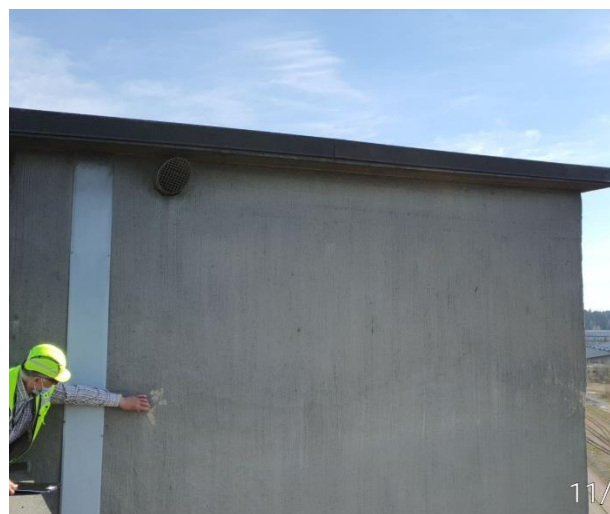
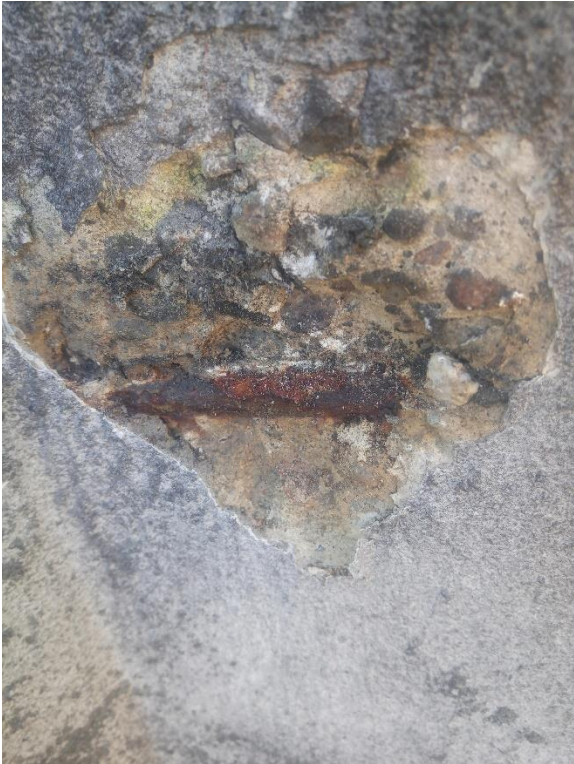
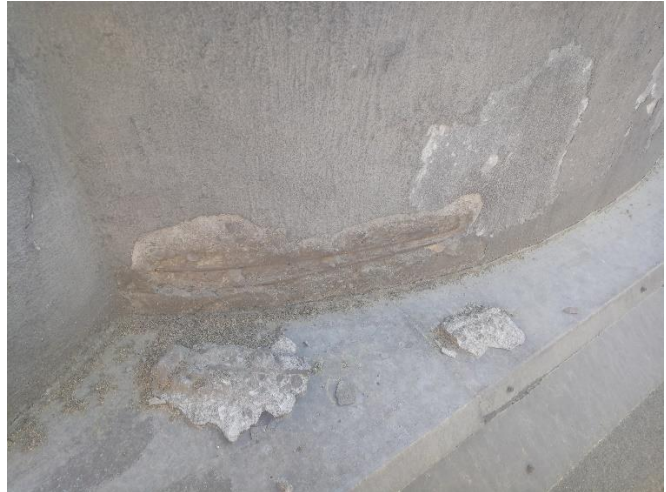
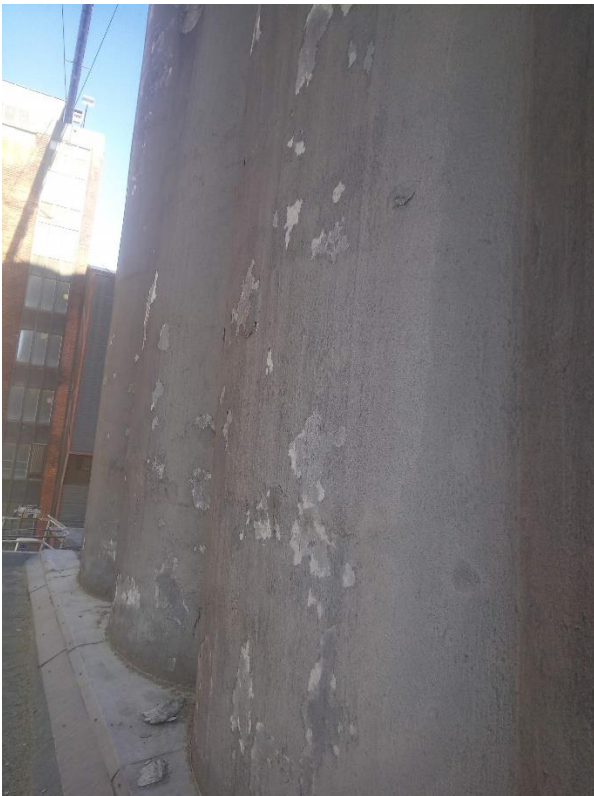
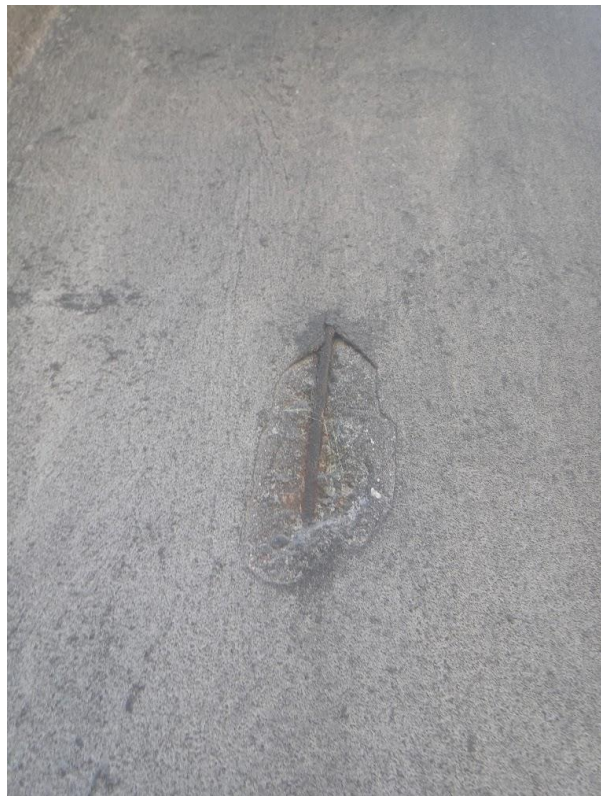
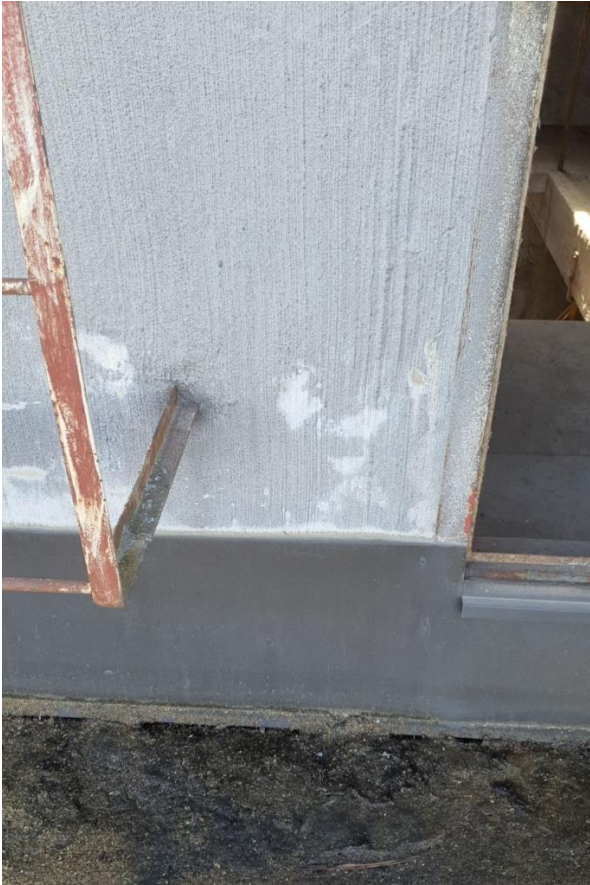
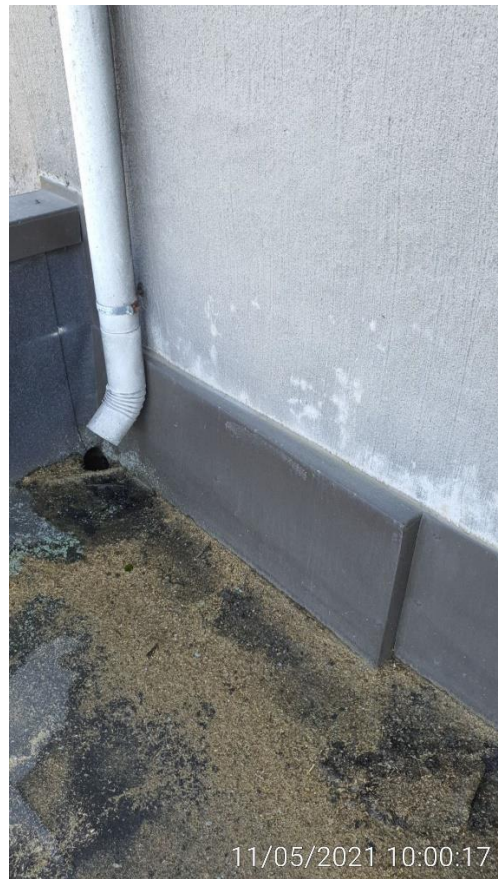
Siilo 2 -rakennuksen betonisessa julkisivussa on pinnoitevaurioita. Ruostuneita teräksiä on havaittavissa paikoin. Betoniterästen kohdalla betoni on lohkeillut irti rakenteesta. Vauriokohdissa vedellä on pääsy syvemmälle rakenteeseen, mikä kiihdyttää betonirakenteen vaurioitumista. Julkisivusta irtoavat betonipalat aiheuttavat myös riskin ohikulkijoille KUVAT 9-17.

KUVA 12. Siilo 2 -rakennuksen julkisivuvaurio.

KUVA 13. Siilo 2 -rakennuksen julkisivuvaurio.

KUVA 14. Siilo 2 -rakennuksen julkisivuvaurio.

KUVA 15. Siilo 2 -rakennuksen julkisivuvaurio.

KUVA 16. Siilo 2 -rakennuksen porrastornin julkisivuvaurio.

KUVA 17. Siilo 2 -rakennuksen porrastornin julkisivuvaurio.

Tarkemman korjauslaajuuden määrittämiseksi suositellaan tehtävän betoni- ja julkisivurakenteiden kuntotutkimus. Kuntoarvion perusteella betonisten julkisivujen vauriokohdissa näkyvissä olevat betoniteräkset piikataan auki, suihkupuhalletaan tai puhdistetaan mekaanisesti ja korroosiosuojataan. Pahoin vaurioituneet betoniteräkset tulee korvata, jotta rakenteellinen turvallisuus voidaan varmistaa. Vauriokohtiin tehdään betonipaikkakorjaukset ja ylitasoitukset. Betonijulkisivu on suositeltavaa pinnoittaa uudelleen kokonaisuudessaan, mikäli julkisivun vaurioitumista halutaan hidastaa merkittävästi.

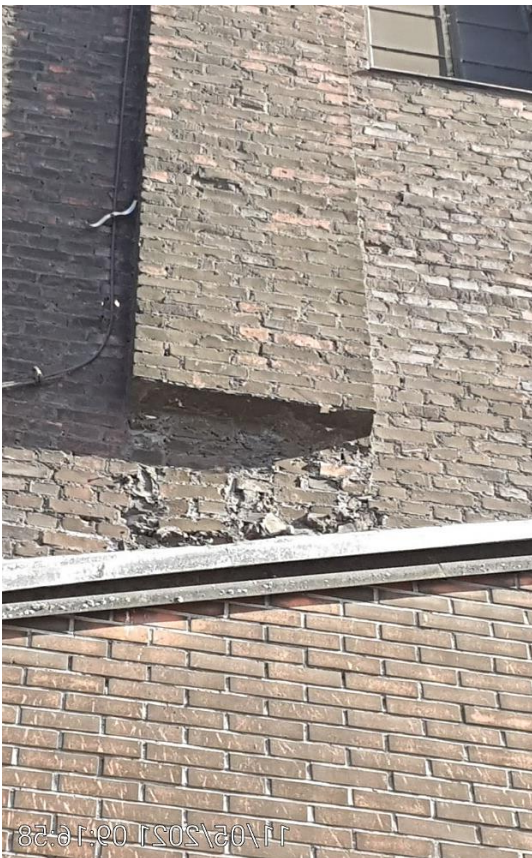
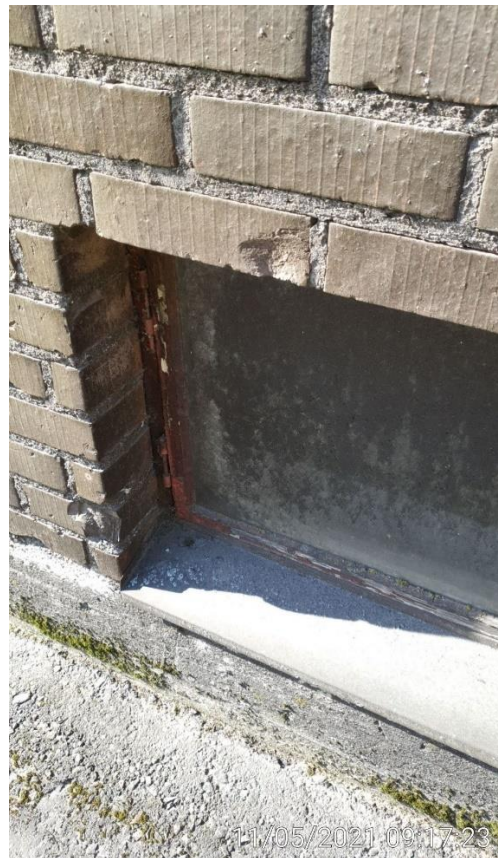
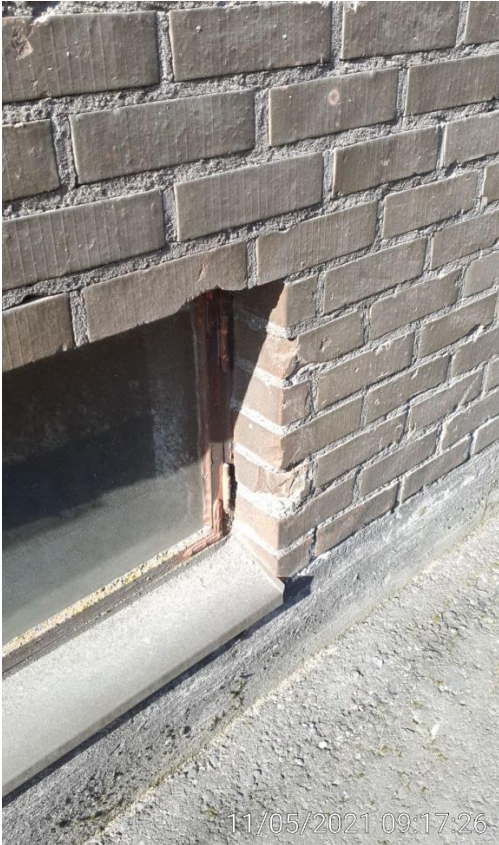
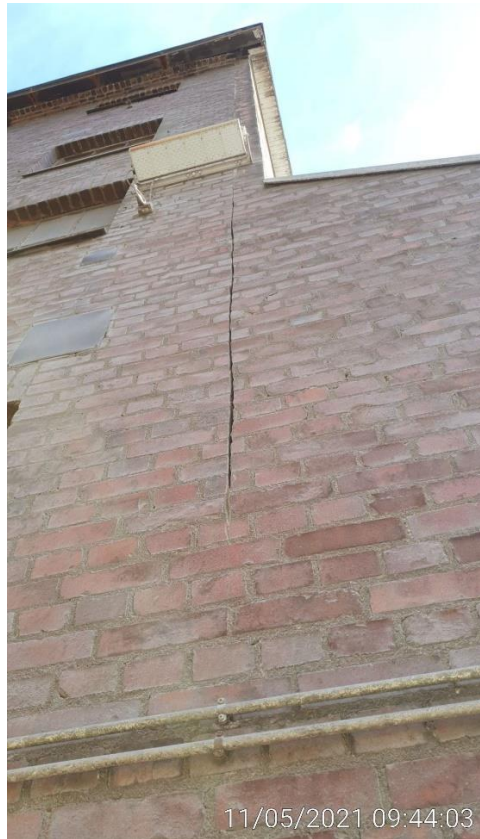
Tiilijulkisivujen osalla havaittiin lohjenneita tiiliä muutamissa kohdissa. KUVAT 18-21. Saumoissa on havaittavissa rapautumista.

KUVA 18. Pohjoissivun siilo 1 -rakennuksen julkisivuvaurio

KUVA 19. Pohjoissivun siilo 2 -rakennuksen julkisivuvauriot

KUVA 20. Pohjoissivun siilo 2 -rakennuksen julkisivuvaurio

KUVA 21. Eteläisivun siilo 1 -rakennuksen julkisivuvauriot

Tiilijulkisivujen osalla rikkoutuneet tiilet uusitaan. Tiilisaumat korjataan kohdissa, jossa on havaittavissa merkittävää kulumaa.

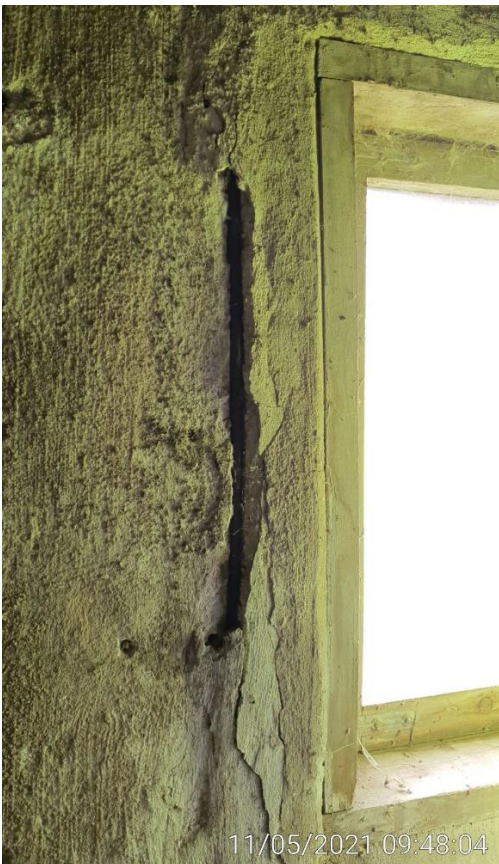
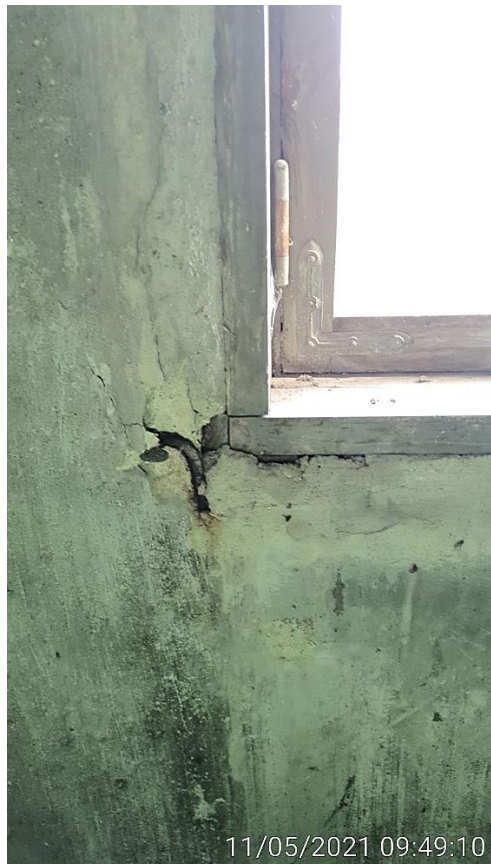
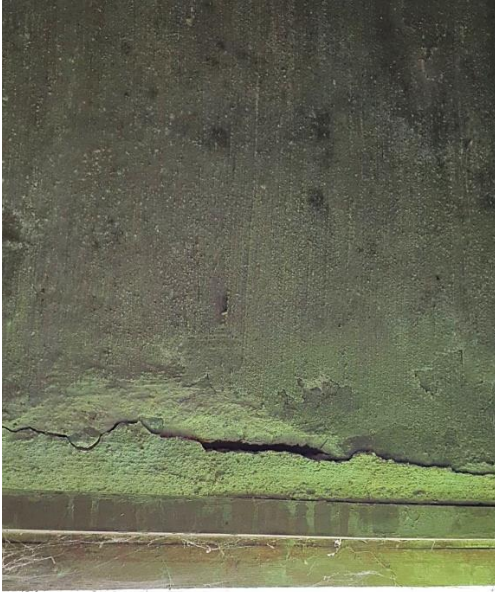
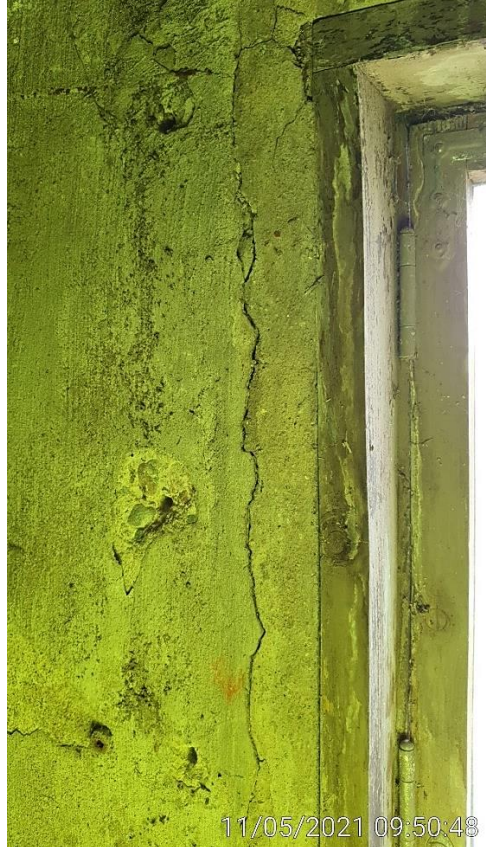
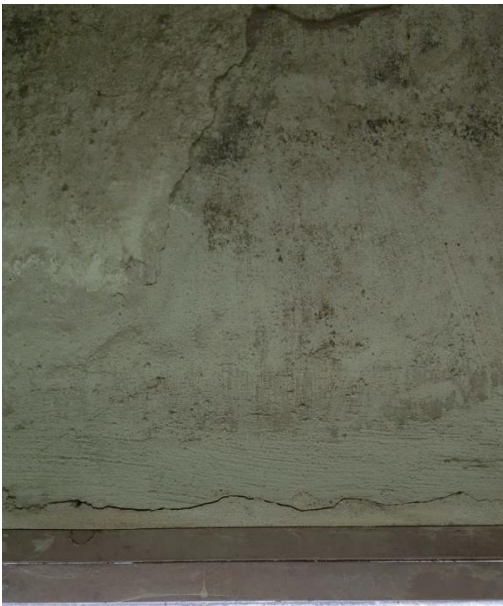
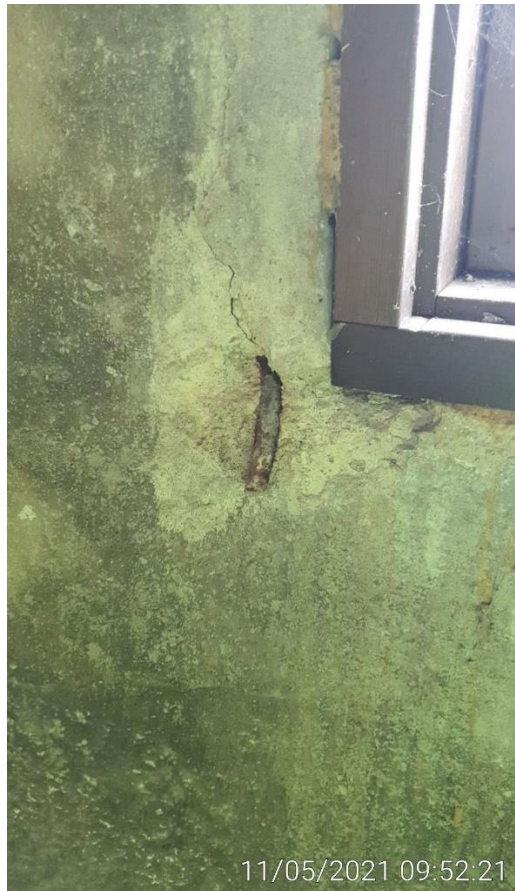
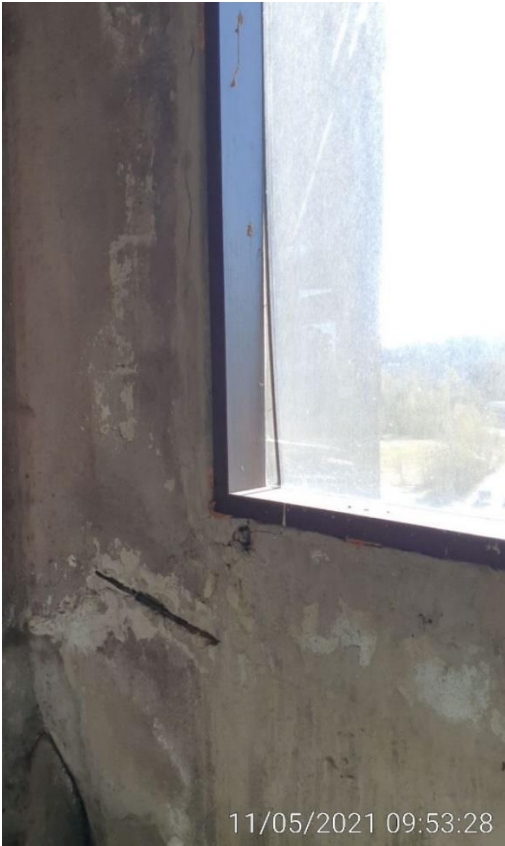
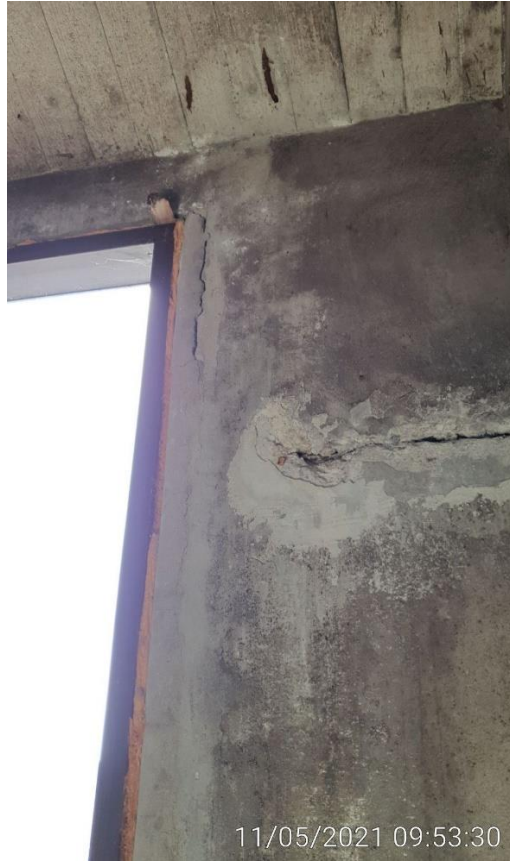
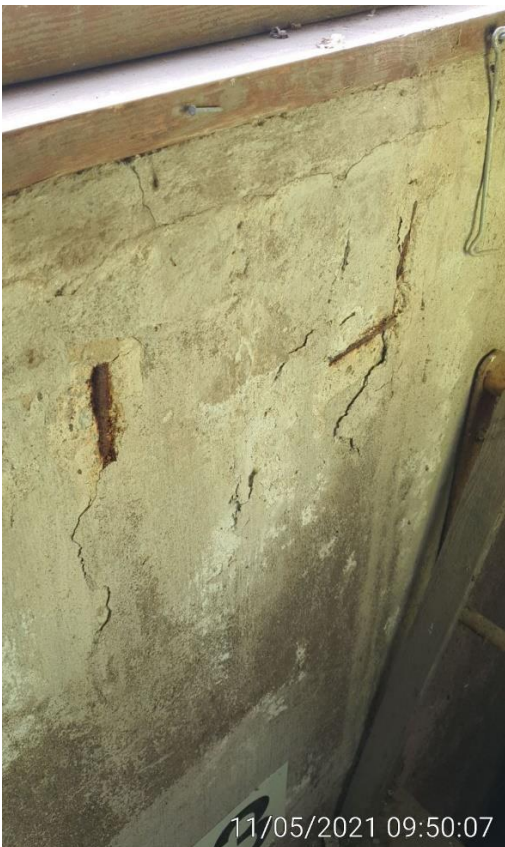
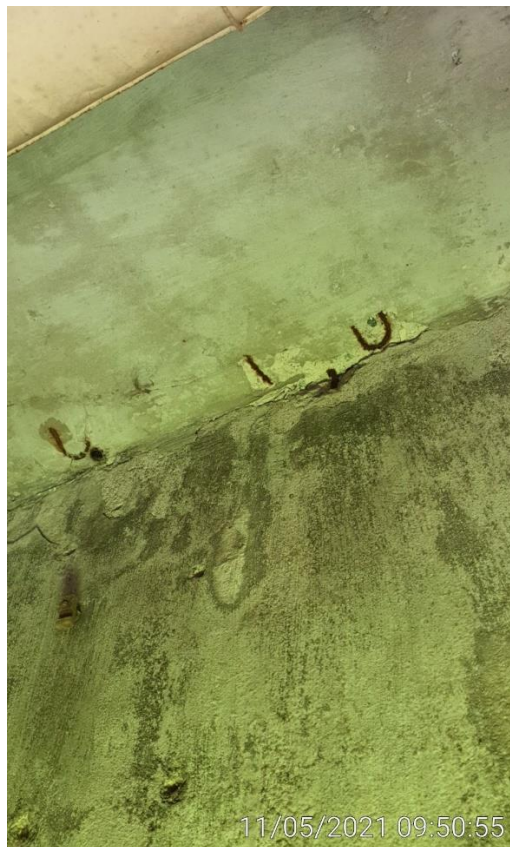
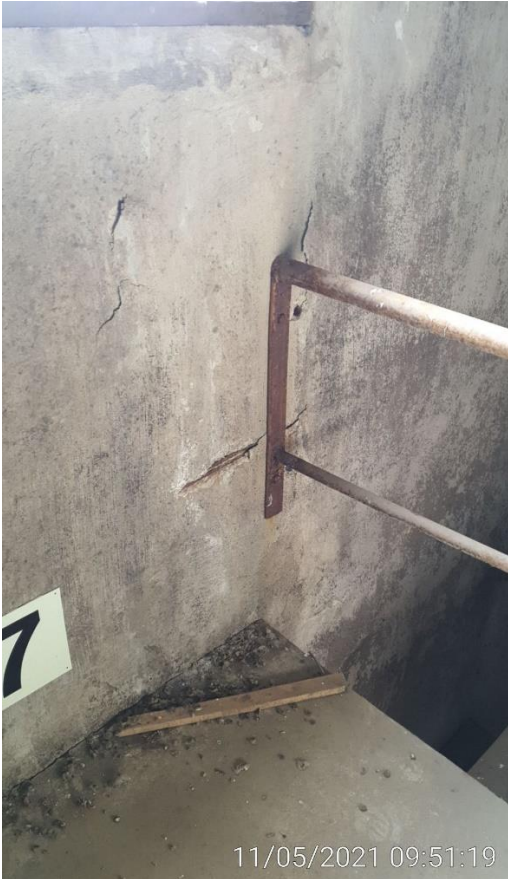
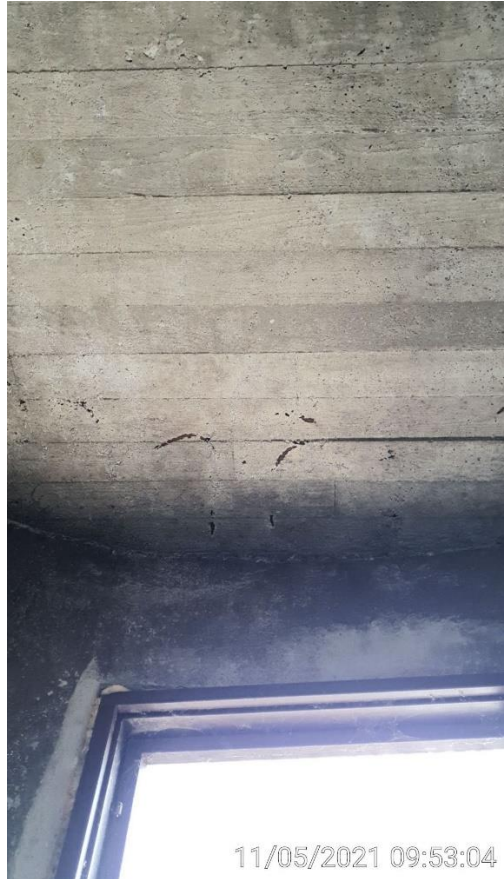
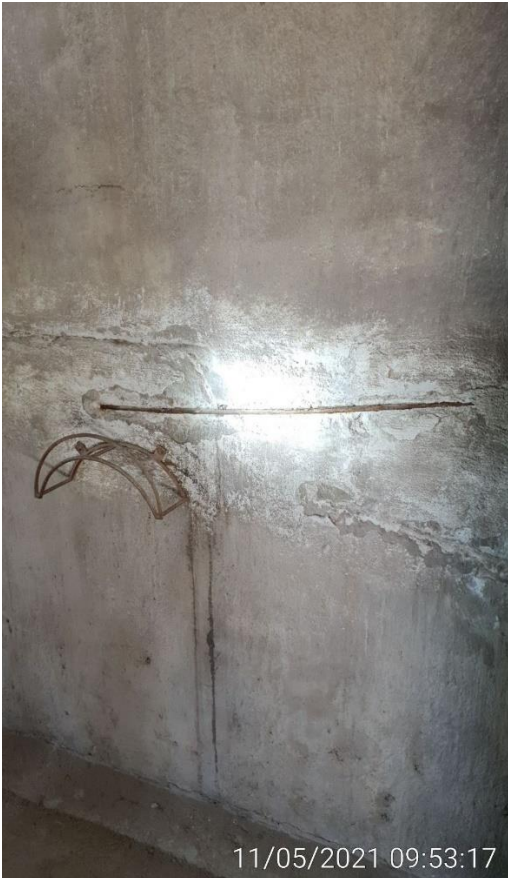
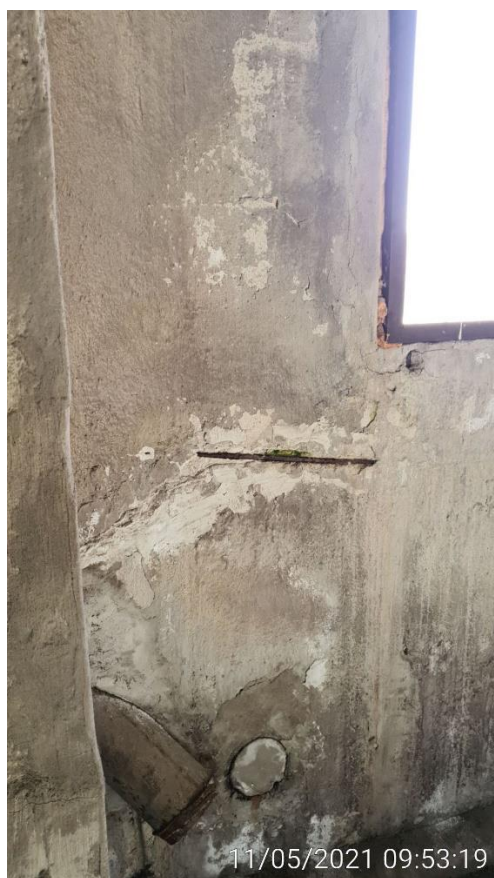
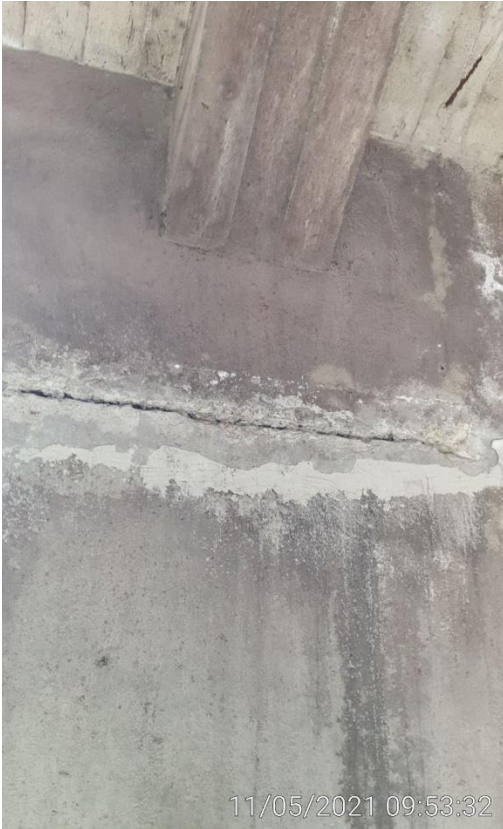
Betonirakenteiden korjaustarpeita havaittiin myös rakennuksen sisäpinnoilla. Betonisissa ulkoseinissä on ruostuneita teräksiä ja usean ikkuna-aukon kohdalla on nähtävillä halkeamia ja betonin lohkeilua. KUVAT 22-34.

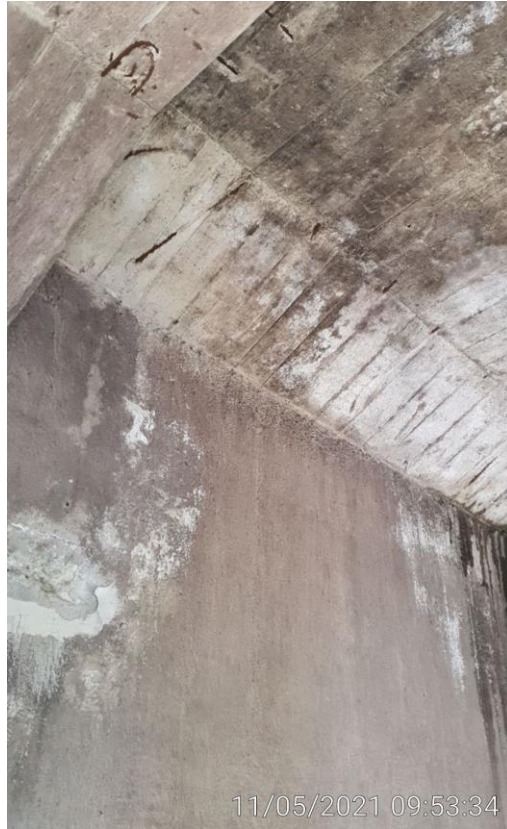
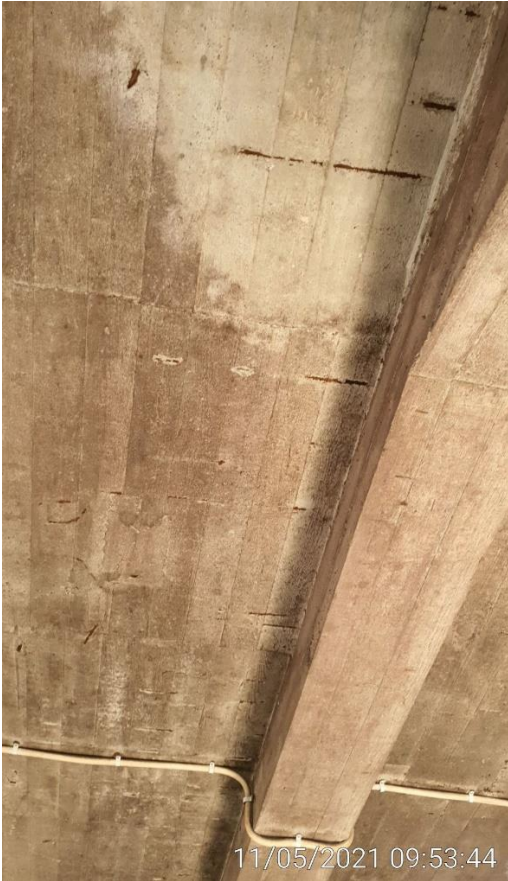
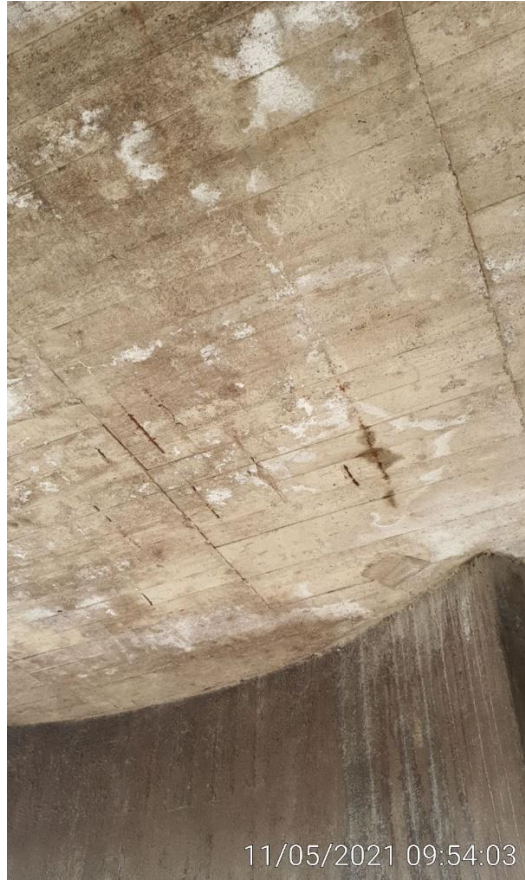
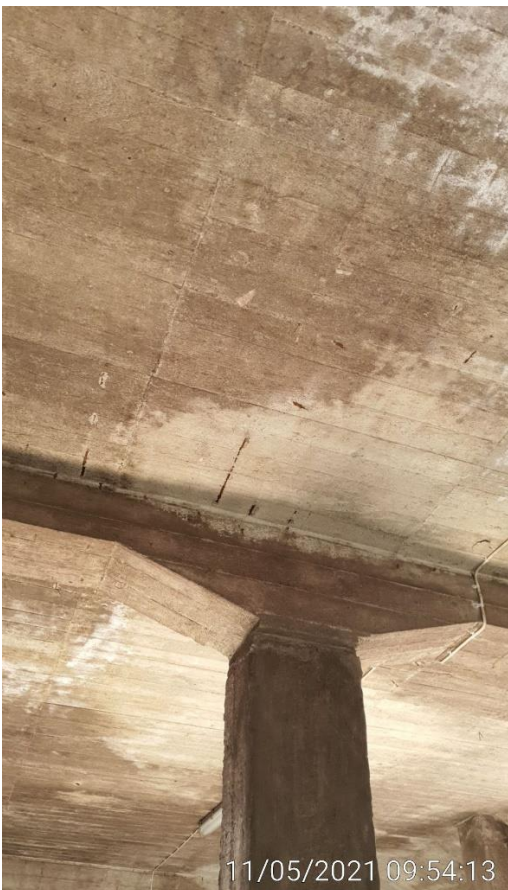
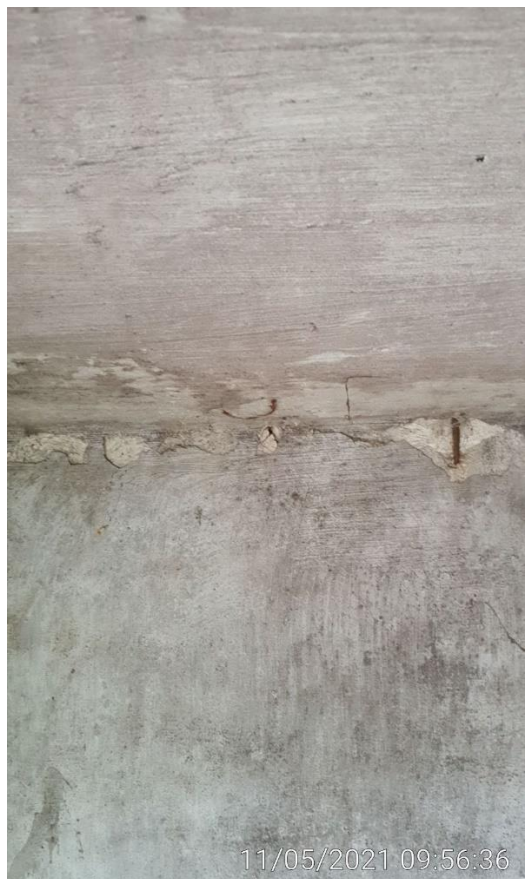
Betonirakenteisen välipohjien alapinnoissa on nähtävillä paikoittain ruostuneita betoniteräksiä sekä halkeamia. KUVAT 35, 38-41

KUVA 35. Siilo 2 -rak. ylimmän tason yläpohjan alapinta

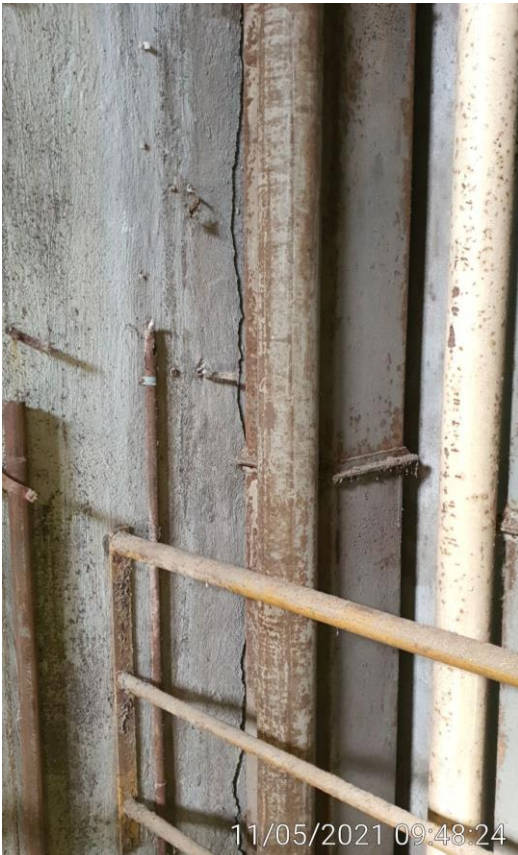
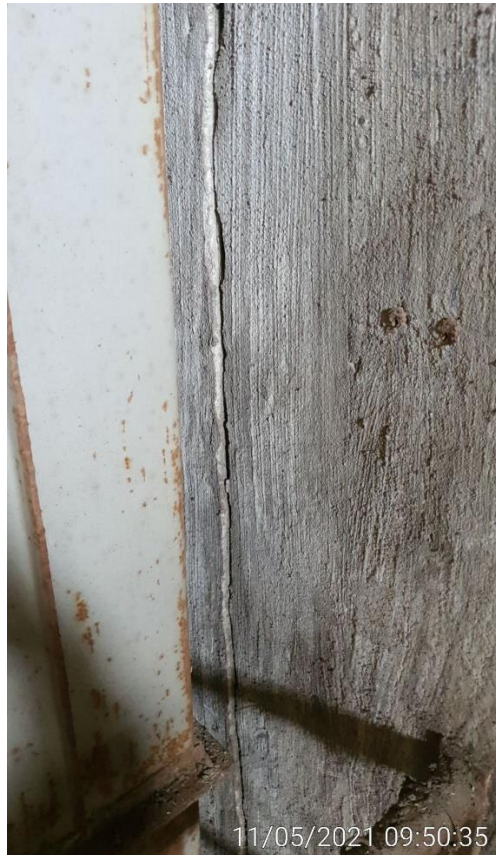
Siilo 2-rakennuksen siilo-osan ja porrastornin kohdalla on lähes koko rakennuksen korkuinen pitkittäshalkeamia KUVAT 36 ja 37. Halkeama on tullut rakenteeseen todennäköisesti puuttuvan liikuntasauaman takia.

KUVA 36. Siilo 2 -rak. porrastornin ja sillojen välinen seinä

KUVA 37. Siilo 2 -rak. porrastornin ja sillojen välinen seinä

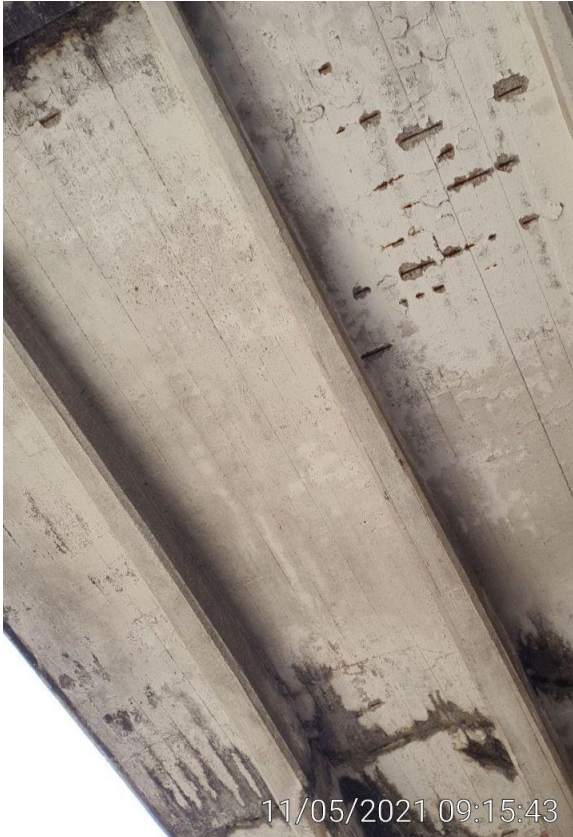
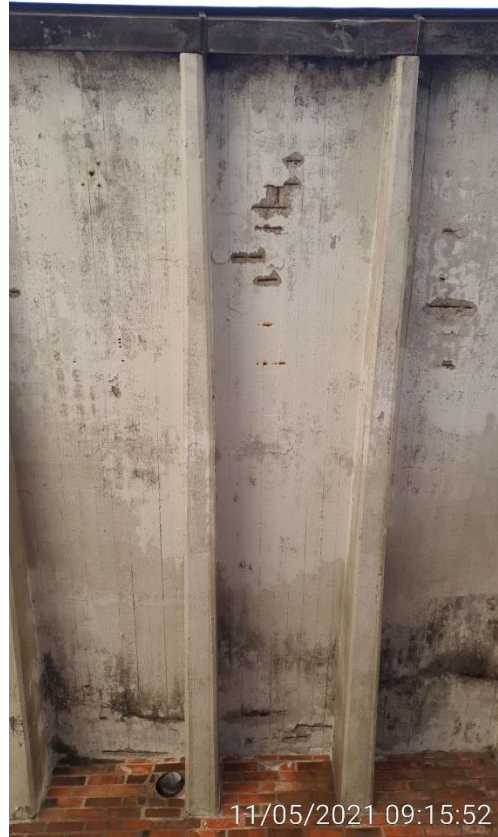
KUVA 42. Siilo 2 rakennuksen lastauslaiturin katos

KUVA 43. Siilo 2 -rakennuksen lastauslaiturin katos

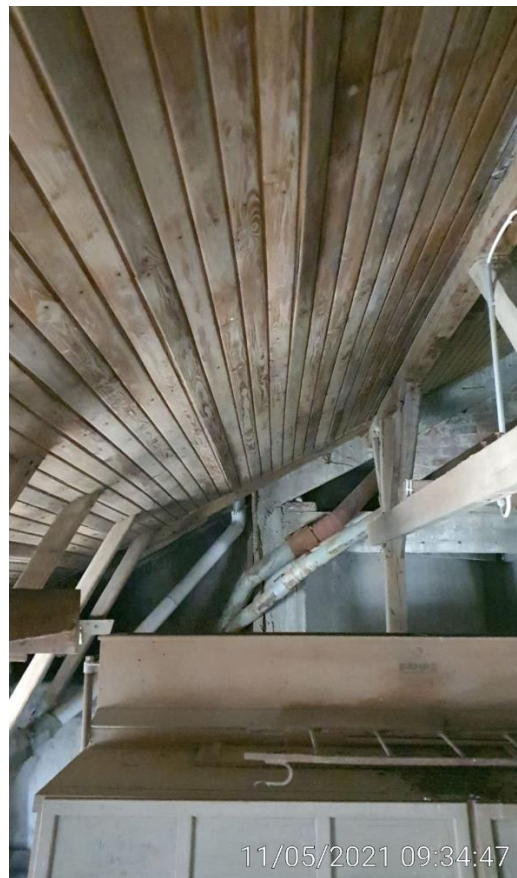
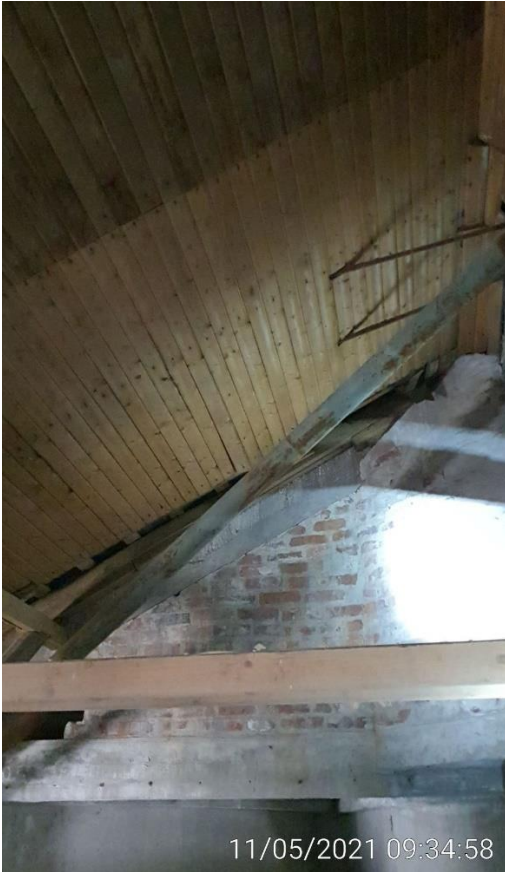
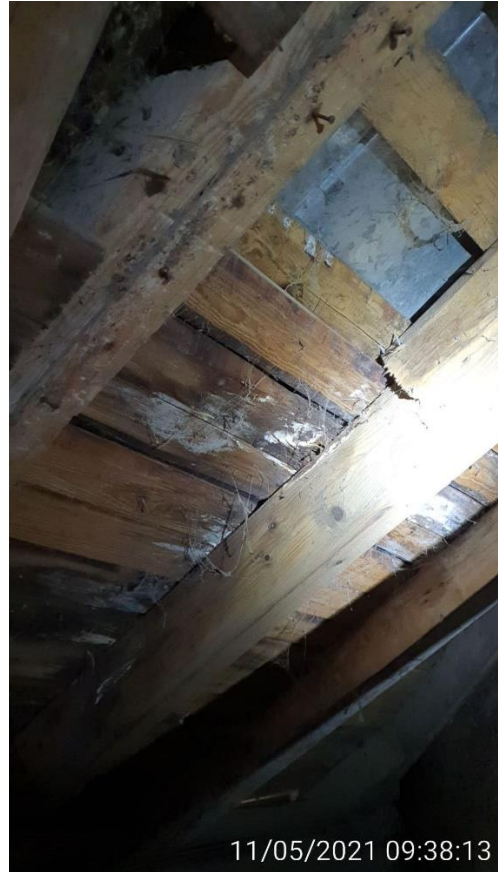
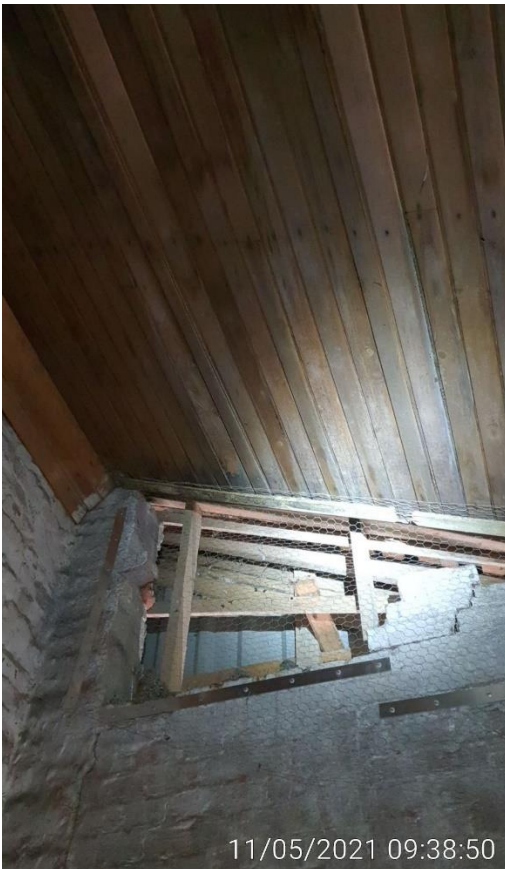
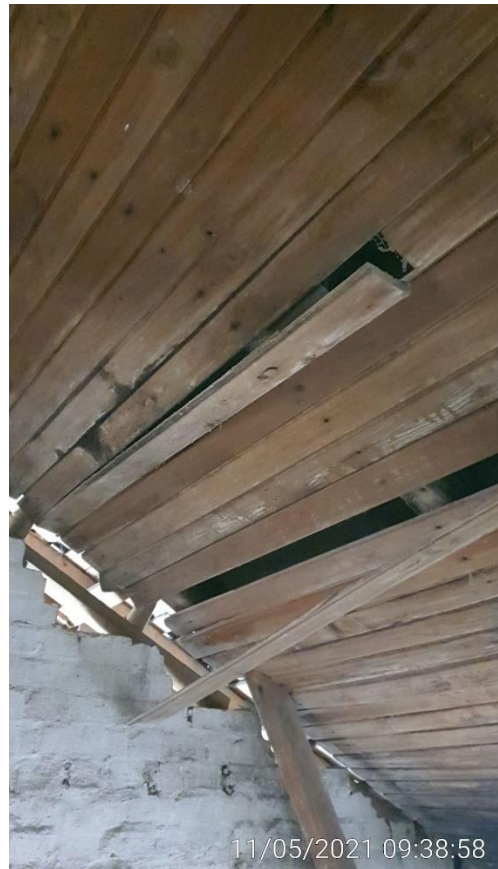
Siilo 1 -rakennuksen puurakenteisessa vesikaton alakattolaudoituksessa on viitteitä vanhoista vesivuodoista ja mikrobivaurioista sekä yläosan tiilimuurausta on osittain tippunut pois. Kuntoarvion perusteella ei pystytä arvioimaan kuinka vanhoja vesivuotojäljet ovat KUVAT 45-49.

Siilo 1 -rakennuksen vesikatto suositellaan kokonaan uusittavan.

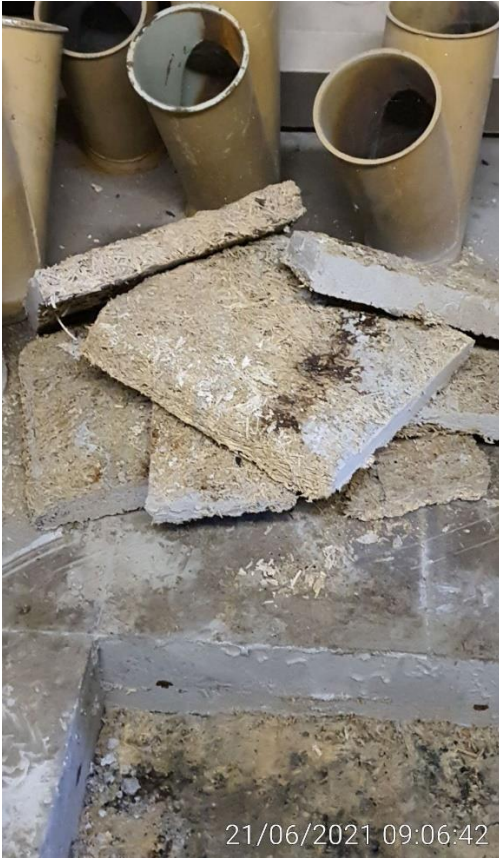
KUVA 50. Siilo 2 -rakennuksen alapohjan toja-levy

Siilo 2 -rakennuksen alapohja on maanvastainen paalulaatta (pohjalaatta, lämmöneriste, pintalaatta). Pohjalaatan päällä on lämmöneristeenä lastuvillalevyä (toja-levyä). KUVA 50. Pohjavesi havaittiin välittömästi kantavan laatan alapuolella. Rakenneavauksen kohdalla lastuvillalevy ei ollut aistinvaraisen arvion perusteella vaurioitunut. Lastuvillalevy on kuitenkin voinut vaurioitua muualla alapohjalaatan alueella, mikäli pohjalaattaan on esimerkiksi tullut halkeamia.

Betonisissa alapohjarakenteissa ei havaittu korjaustarpeista nykyisessä käyttötarkoituksessaan. Mahdollisen jatkokäytön yhteydessä tulee arvioida orgaanisen lämmöneristeen vaikutus tilojen sisäilmaan.
