VANHAN HIIVATEHTAAN KUNTOARVIO

VIKING MALTS OY:N VANHAN HIIVATEHTAAN KUNTOARVIO

RAPORTTI

LISÄTUTKIMUKSET 18.6.2021

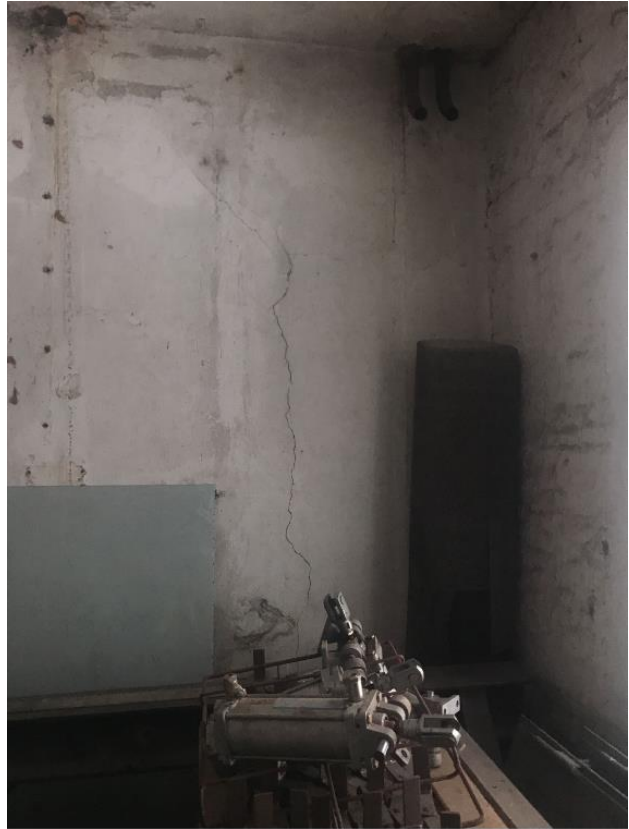
KUVA 6. 1. krs varaston seinä. Halkeama seinässä.

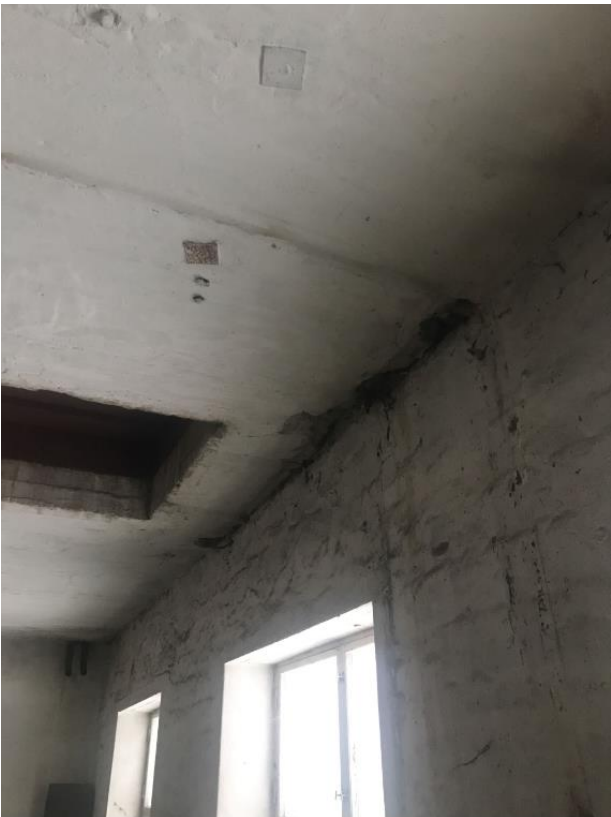
KUVA 7. 1. krs varasto. Halkeamia katon rajassa.

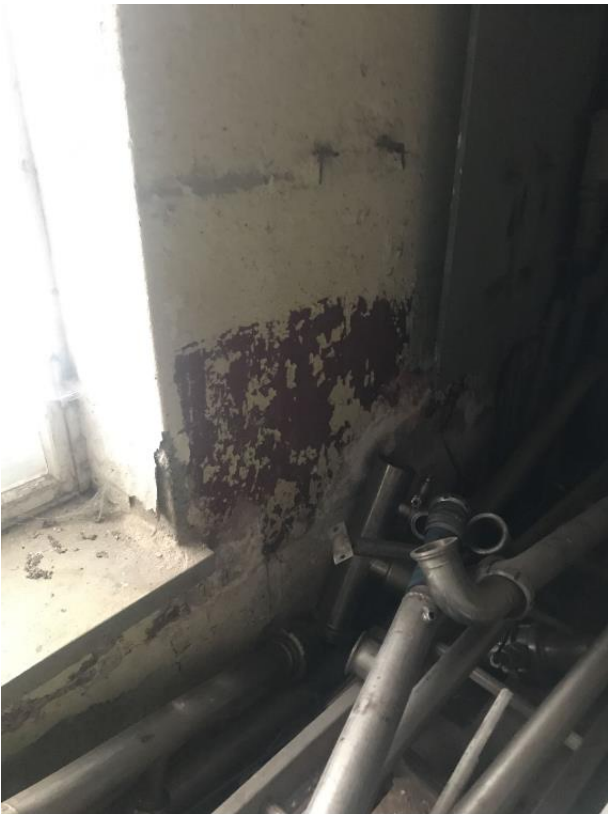
KUVA 11. 1. krs kompressorihuone. Maali on irronnut seinästä.

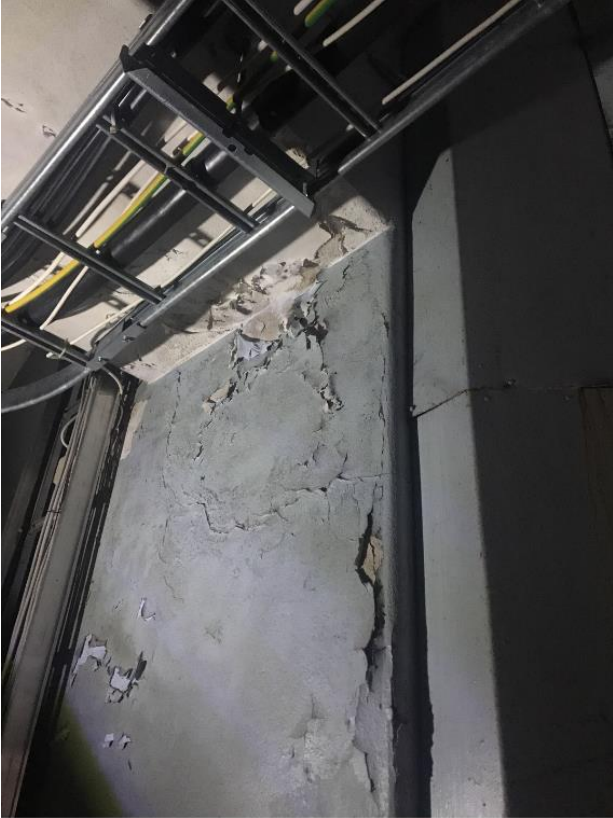
KUVA 13. 1. krs käytävä. Maali on irronnut seinästä.

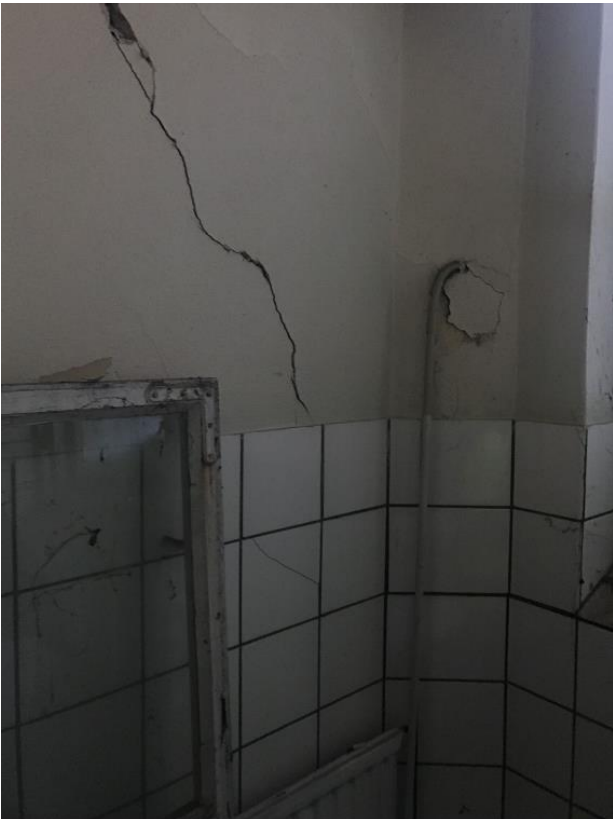
KUVA 15. 2. krs WC-tila. Halkeama seinässä.

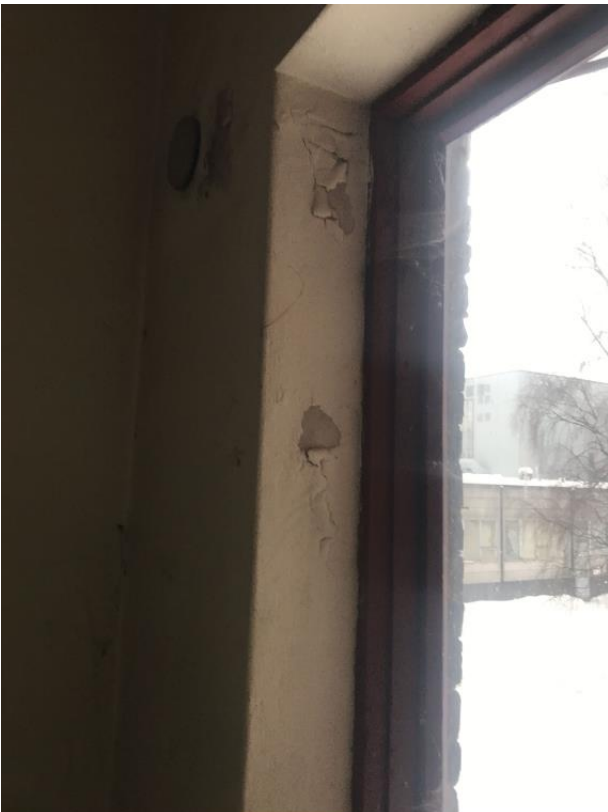
KUVA 19. 2. krs mallasosasto. Maali on irtoillut seinästä.

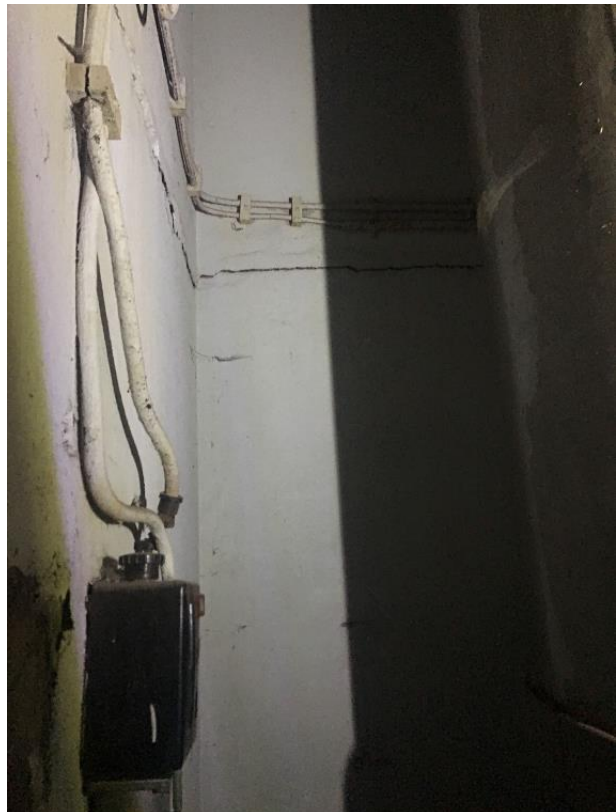
KUVA 20. 2. krs hiivalieteosasto. Halkeama seinässä.

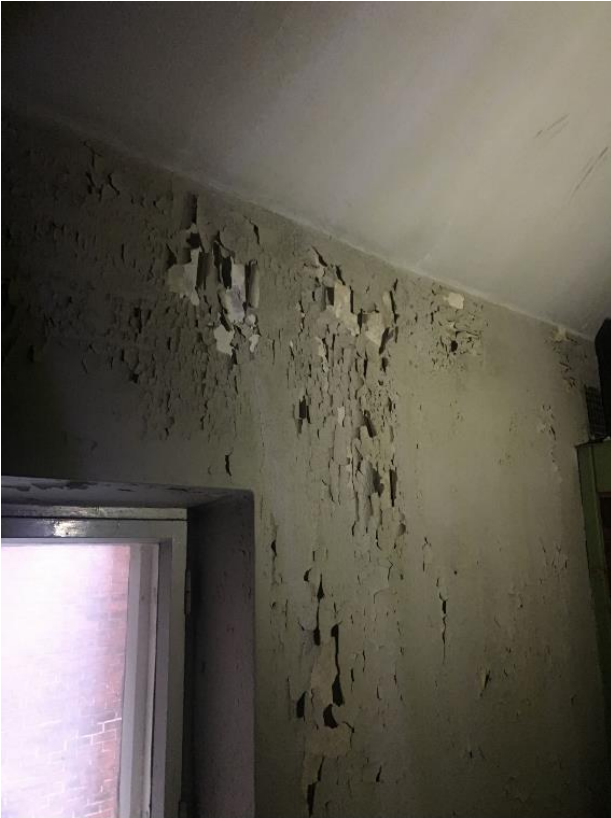
KUVA 21. 3. krs koemallastamo. Maali on irronnut seinästä.

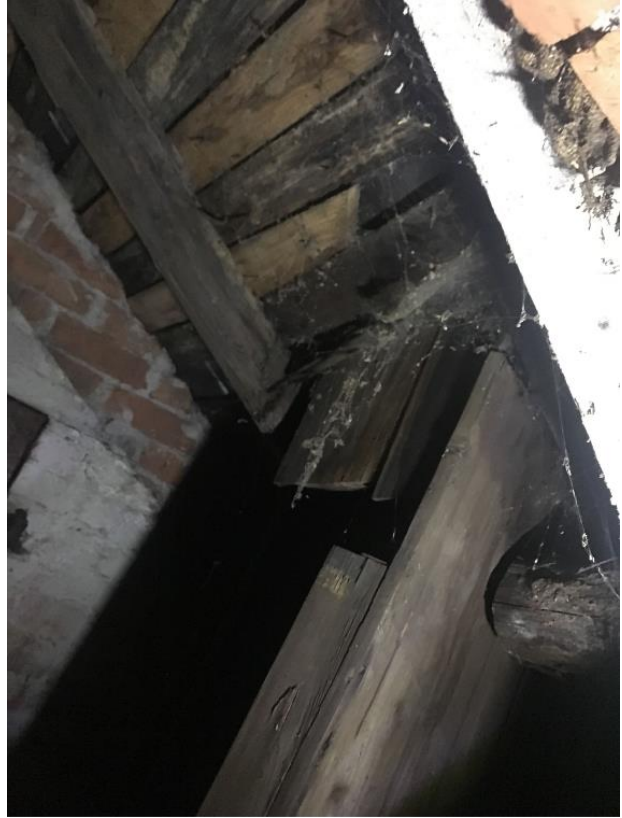
Puurakenteisissa vesikatoissa on havaittavissa paikoin vanhoja vesivuotojälkiä ja paikallisia lahovaurioita. Kevytbetonirakenteisessa vesikatossa on havaittavissa vanhoja vesivuotojälkiä, jotka näkyvät suola- ja kalkkikertyminä rakenteen sisäpinnassa. Aktiivisia vesivuotoja ei havaittu.

KUVA 22. 3. krs ullakko. Kattorakenne laho.

Puiset vesikattorakenteet on mahdollisen jatkokäytön yhteydessä korjattava uutta vastaavaksi tai uusittava kokonaisuudessaan. Lämpökeskuksen yläpohjan teräspalkkien välinen laattarakenne ja tiiliholvit suositellaan uusittavan vesikattokorjauksien yhteydessä. Kevytbetonirakenteisen katon osalla bitumikermikate on suositeltavaa uusia. Vesikattojen kantavuus tulee lisäksi tarkastaa kaikkien kattojen osalta.

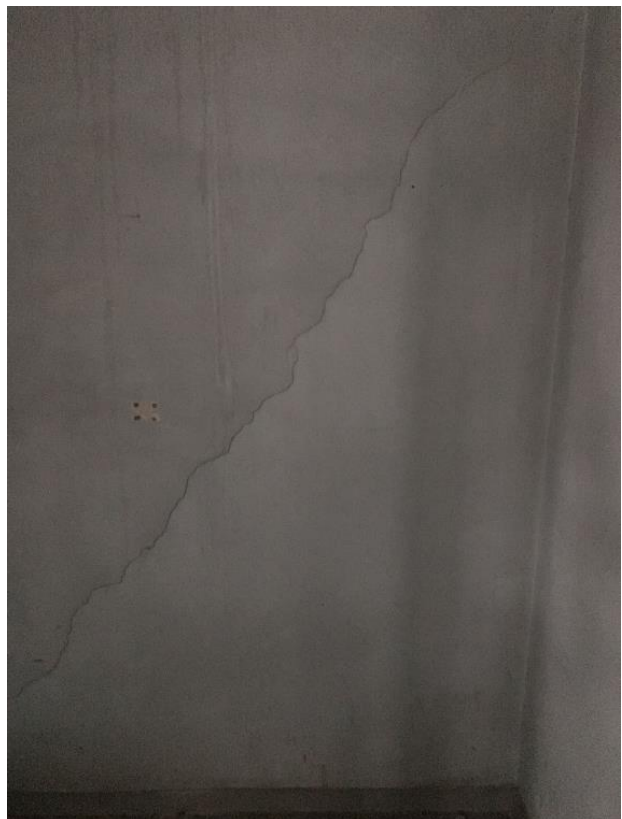
KUVA 24. 4. krs rappukäytävä. Halkeama seinässä.

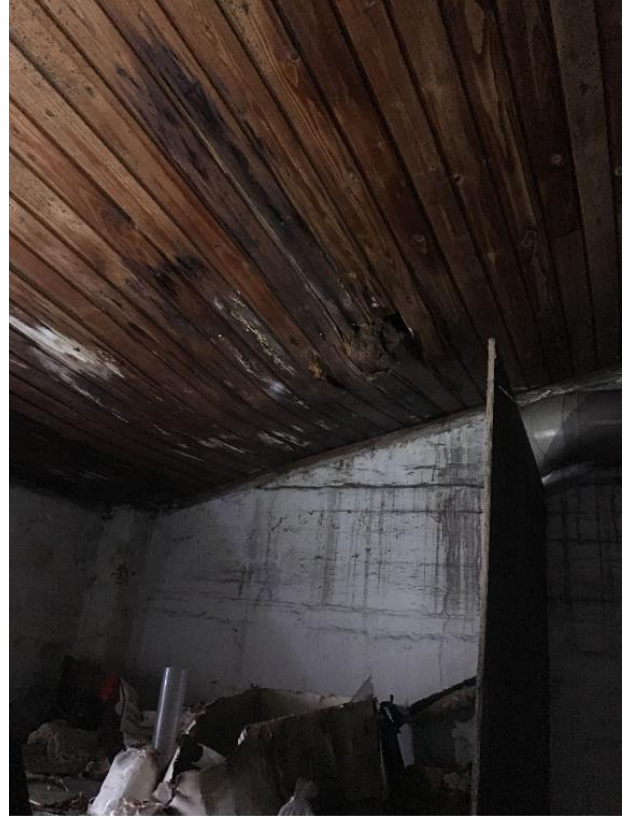
KUVA 26. 4. krs suolavarasto. Kattorakenne on laho.

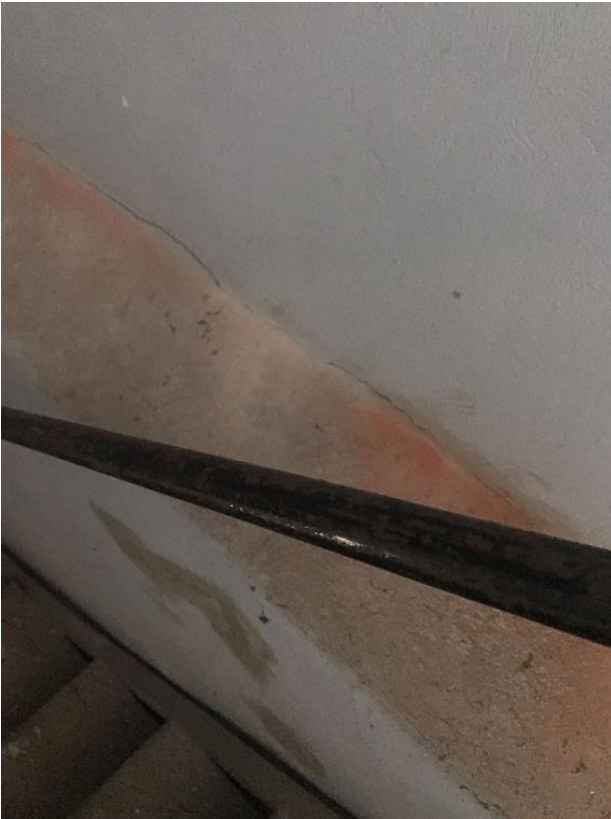
KUVA 27. 5. krs rappukäytävä. Halkeama seinässä.

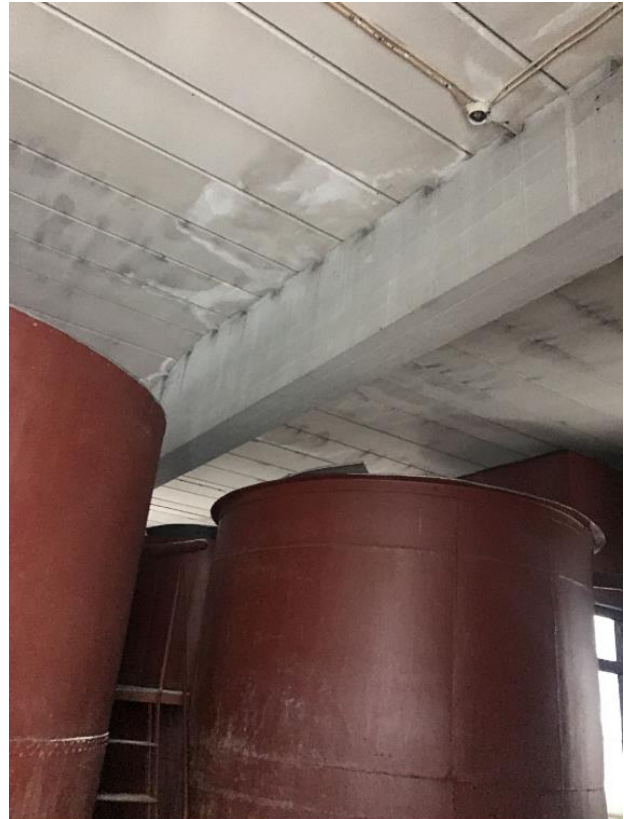
KUVA 28. 5 krs vesisäiliöhuone. Kosteusvuotoja kattorakenteessa.

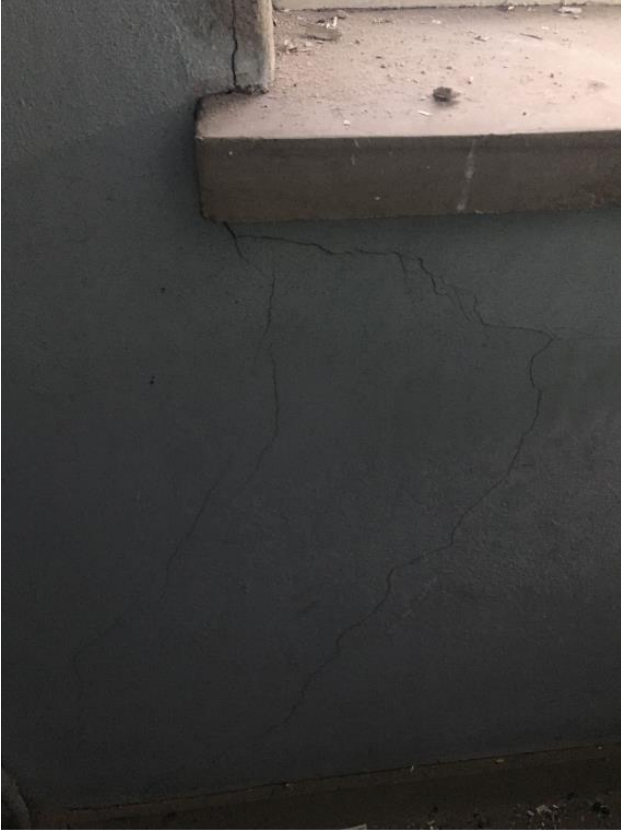
KUVA 29. 5 krs rappukäytävä. Halkeama ikkunan kohdalla.

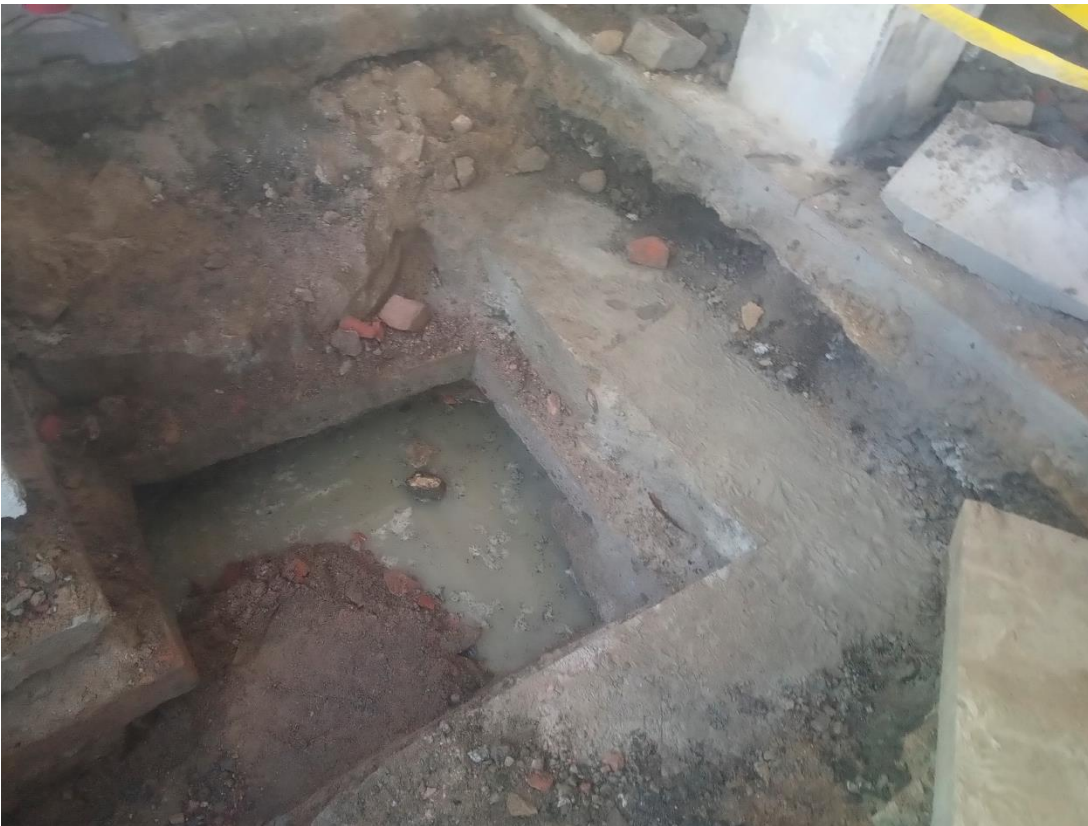
Tehdyn rakenneavauksen kohdalla pohjavesi havaittiin noin korkeudella N2000 81,29 m. Vuoden 1951 kairauksissa pohjavedenpinta on ollut viereisen siilorakennuksen kohdalla korkeudella N2000 80,59 m. Rakenneavauksesta tarkastettiin betonisen pilarin anturarakennetta ja mahdollisia puupaaluja. Puupaaluja ei havaittu. Pilariantura koostui todennäköisesti kahdesta erillisestä laatasta, sillä selvää perustusta pilarin alla ei havaittu. Rakenneavauksesta tarkastettiin lisäksi massiivitiilimuurauksen perustus ulkoseinälinjalla rakennuksen vanhalla osalla. Vanha osa on perustettu ulkoseinien osalta kiviladonnalle. Pohjavedenpinnan korkeuden takia puupaaluja tai mahdollista hirsiarinaa ei havaittu ulkoseinälinjalla.

Pohjaveden korkeuden takia vesi pääsee siirtymään betonirakenteisiin rakenteen alaosaan kapillaarisesti. Betonirakenteet ovat märkiä alaosaan. Pohjaveden pinta tulee huomioida uusittavien rakenteiden toteutuksessa. Alapohjarakenne toimii kosteusteknisesti tyydyttävästi, kun pintamateriaalina on hyvin vesihöyryäläpäisevä pinnoite. Mikäli lattia pinnoitetaan vesihöyrytiivillä pinnoitteella, on todennäköistä, että rakenteen kosteuspitoisuus nousee lähelle maapohjan kosteuspitoisuutta (>90 RH-%). Tavanomaiset lattiapinnoitteet eivät kestä niin korkeaa kosteuspitoisuutta. Jatkokäytössä tulee myös huomioida alapohjalaatan ilmatiiviyden vaatimus, jotta maaperän epäpuhtaudet eivät pääse kulkeutumaan sisäilmaan.

KUVA 30. Alapohjan pohjaveden korkeuden tutkiminen.

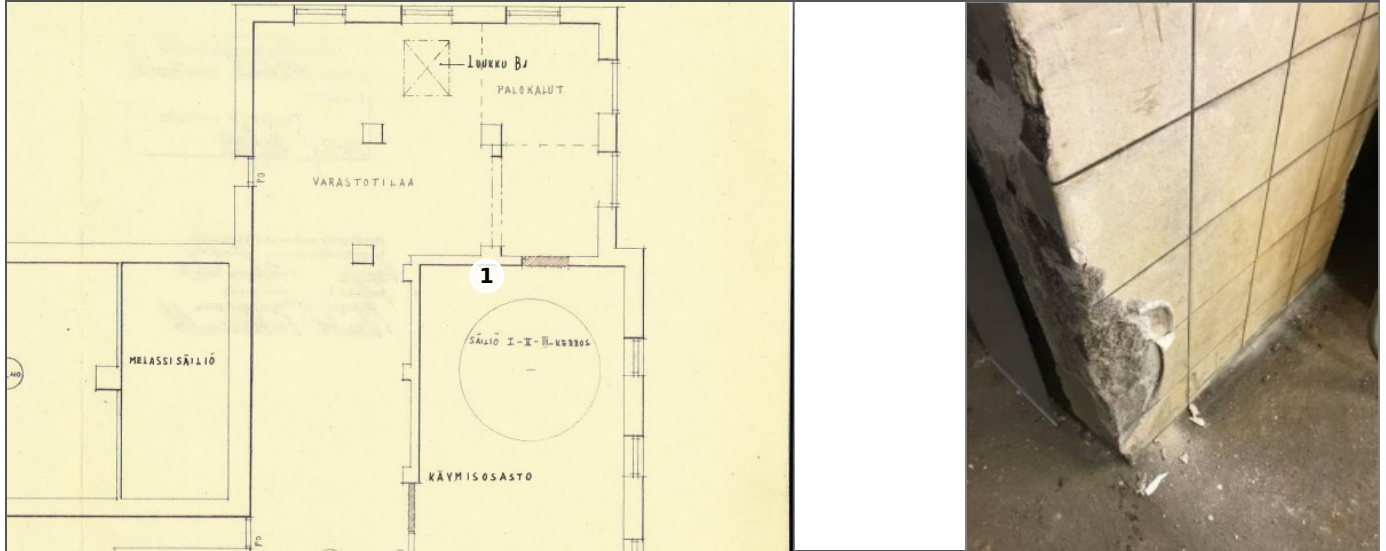
ID	Kuvaus	Vastuuyritys	Ajankohta	Hyväksytty	
1	1 kerros, Seinä: 1. Asbestinäyte käymisosaston seinän laatoituksen tasoitteesta. Sisältää asbestia.	Sweco PM Oy	14.02.19		VV

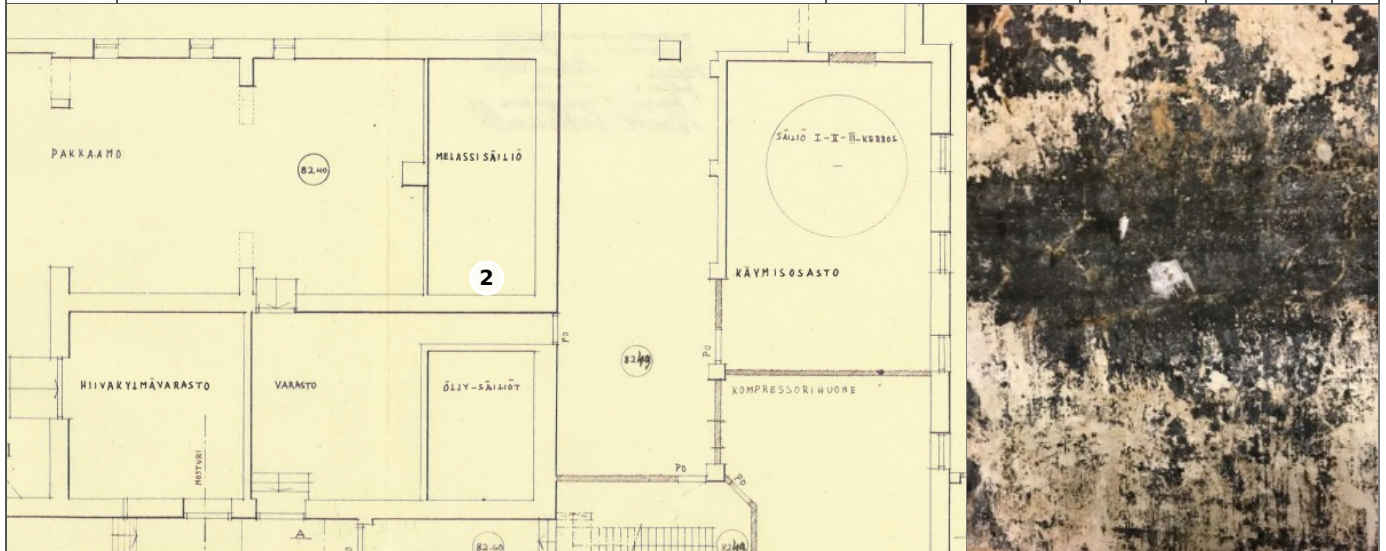
ID	Kuvaus	Vastuuyritys	Ajankohta	Hyväksytty	
2	1 kerros: 2. PAH-näyte melassisäiliön seinän pinnasta. Sisältää suuria määriä hiilivetyjä, materiaali on käsiteltävä ongelmajätteenä.	Sweco PM Oy	14.02.19		VV

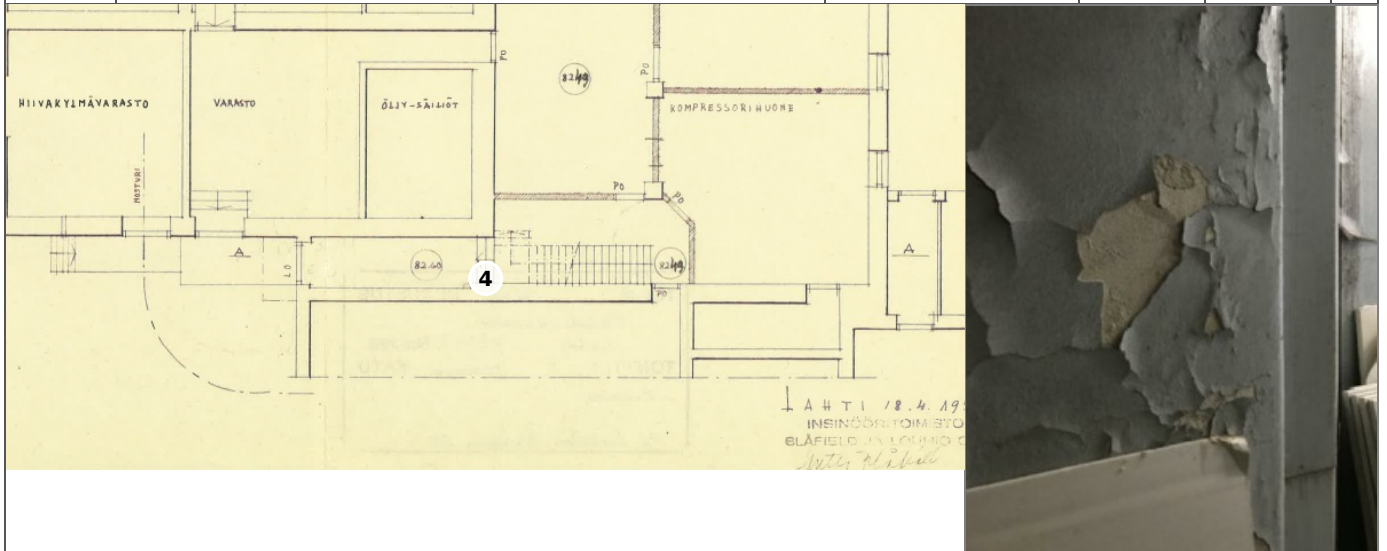
ID	Kuvaus	Vastuuyritys	Ajankohta	Hyväksytty	
4	1 kerros, Seinä: 4. PCB-näyte käytävän seinämaalista. Ei sisällä suurissa määrissä PCB:tä. Voidaan purkaa normaali-purkuna.	Sweco PM Oy	14.02.19		VV

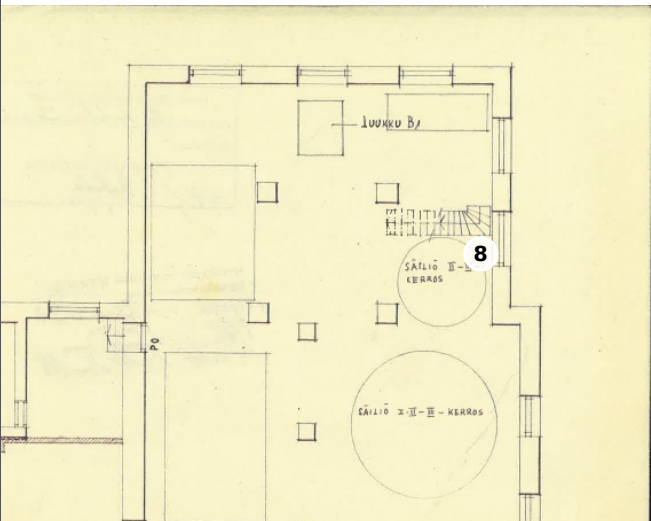
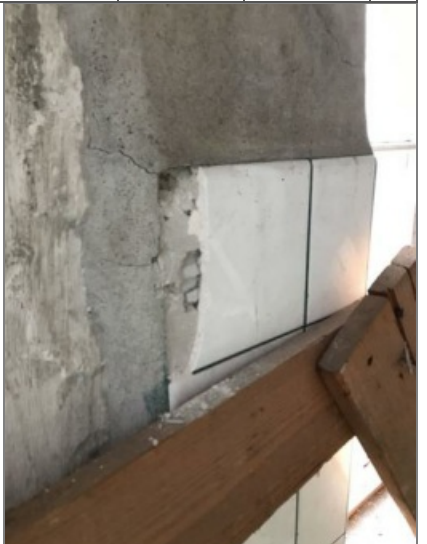
ID	Kuvaus	Vastuuyritys	Ajankohta	Hyväksytty	
8	2 kerros, Seinä: 8. Asbestinäyte 2. krs käymisoston laatan tasoitteesta. Sisältää asbestia.	Sweco PM Oy	14.02.19		VV

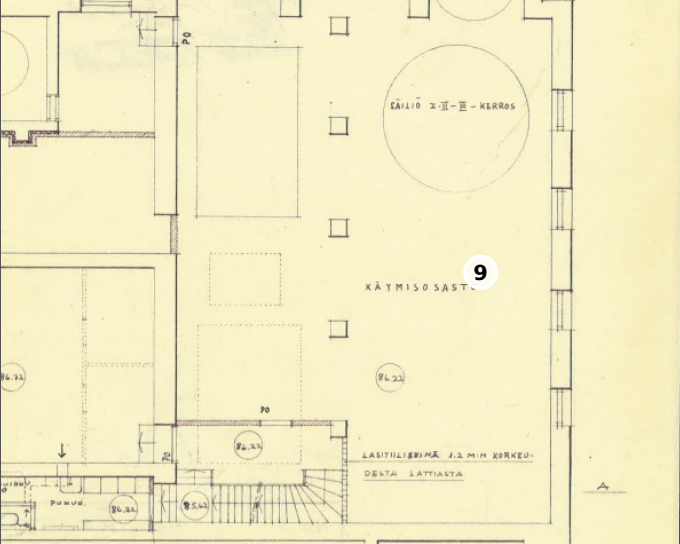
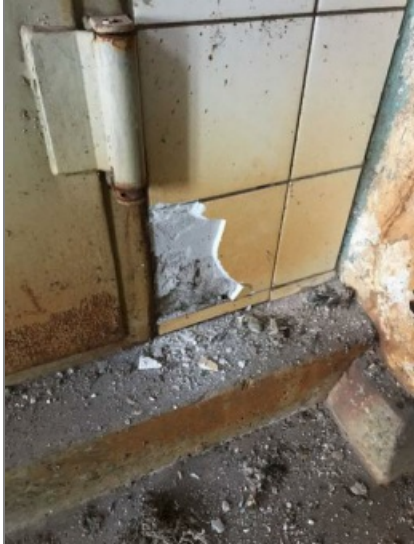
ID	Kuvaus	Vastuuyritys	Ajankohta	Hyväksytty	
9	2 kerros, Seinä: 📍 9. Asbestinäyte 2. krs käymisosaston seinän tasoitteesta. Sisältää asbestia.	Sweco PM Oy	14.02.19		VV

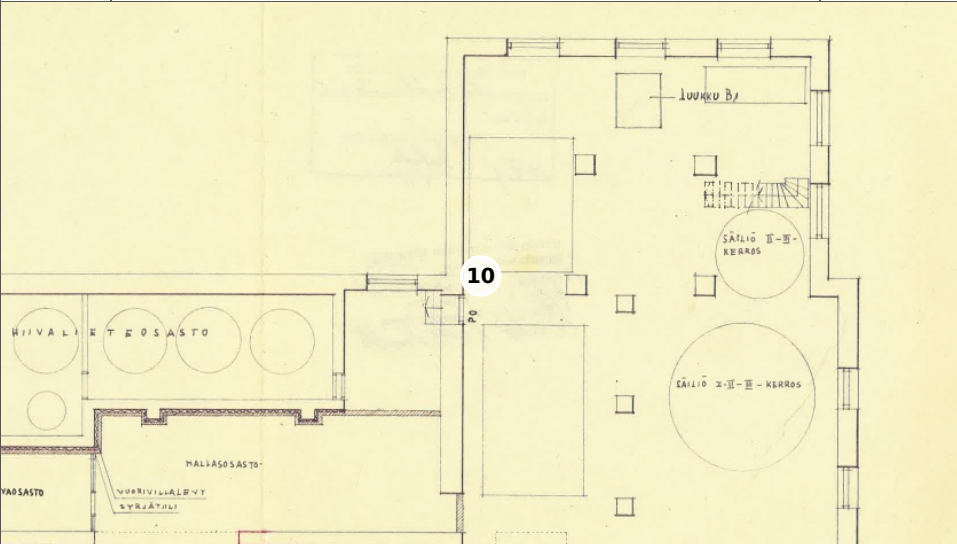
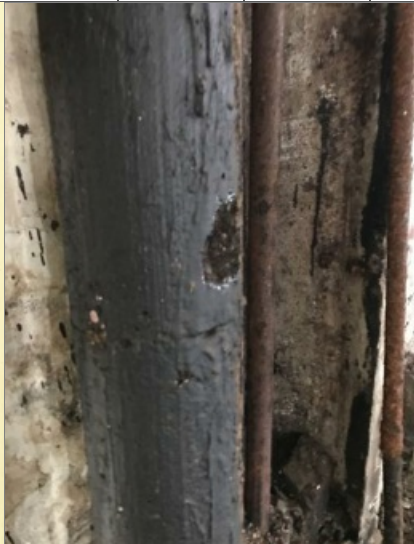
ID	Kuvaus	Vastuuyritys	Ajankohta	Hyväksytty	
10	2 kerros, Seinä: 📍 10. PAH-näyte 2. krs käymisosaston lämpöputkien korkkieristeestä. Sisältää pieniä määriä PAH-yhdisteitä.	Sweco PM Oy	14.02.19		VV

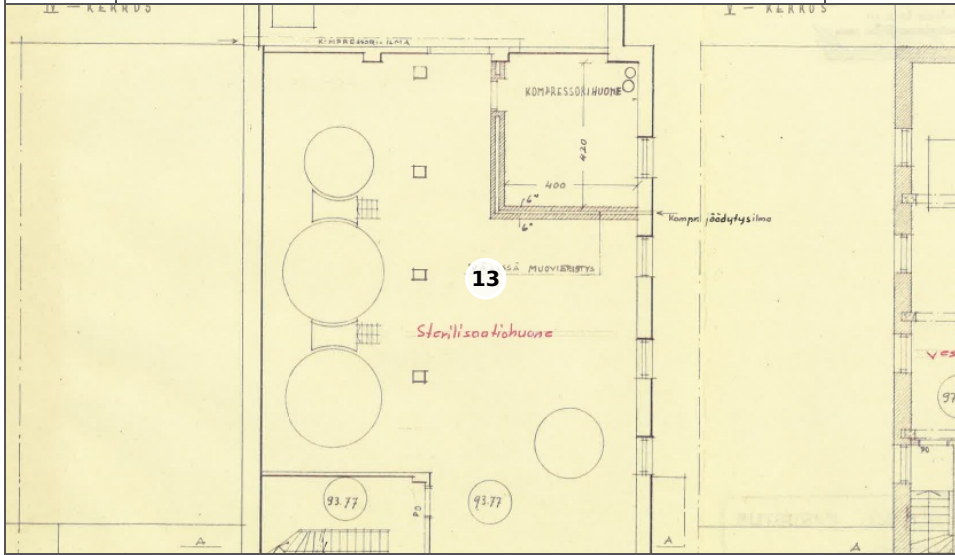
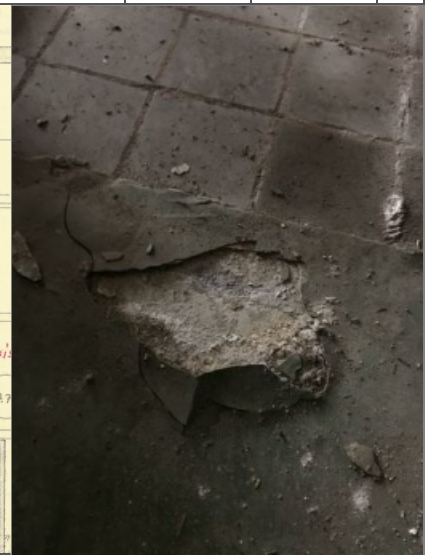
ID	Kuvaus	Vastuuyritys	Ajankohta	Hyväksytty	
13	4 kerros, Lattia: 13A PCB-näyte sterilisaatiohuoneen lattiapinnoitteesta. 13A sisältää PCB-yhdisteitä. Käsiteltävä PCB-jätteenä. 13B Asbestinäyte sterilisaatiohuoneen lattiapinnoitteen tasoitteesta. Sisältää asbestia.	Sweco PM Oy	14.02.19		VV

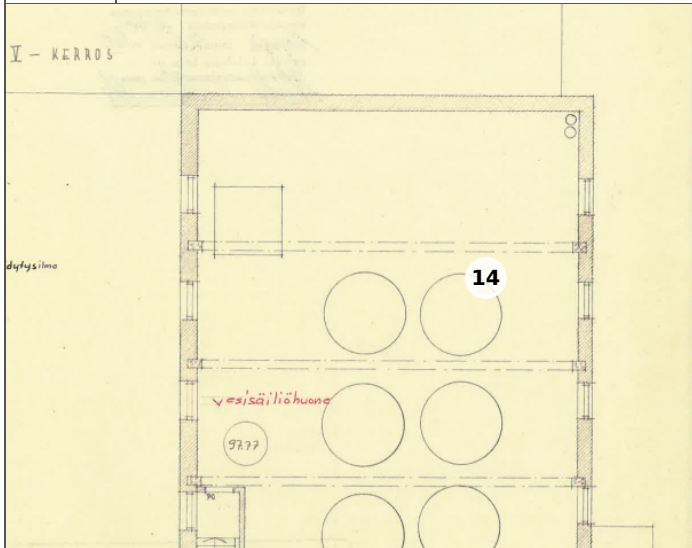
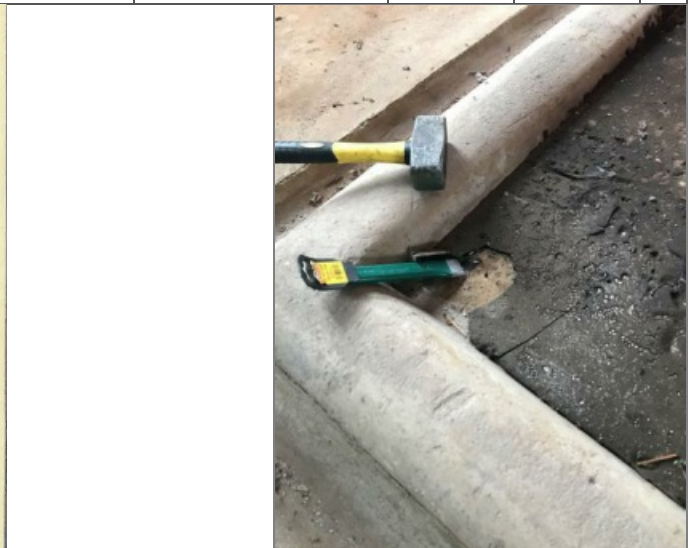
ID	Kuvaus	Vastuuyritys	Ajankohta	Hyväksytty	
14	5 kerros, Lattia: 14. PAH-näyte vesisäiliöhuoneen vuotoaltaan pinnasta. Sisältää pieniä määriä PAH-yhdisteitä.	Sweco PM Oy	14.02.19		VV
