VILJAMAKASIINIRAKENNUKSEN KUNTOARVIO

VIKING MALT OY:N VILJAMAKASIINIRAKENNUKSEN KUNTOARVIO

RAPORTTI

22.6.2021

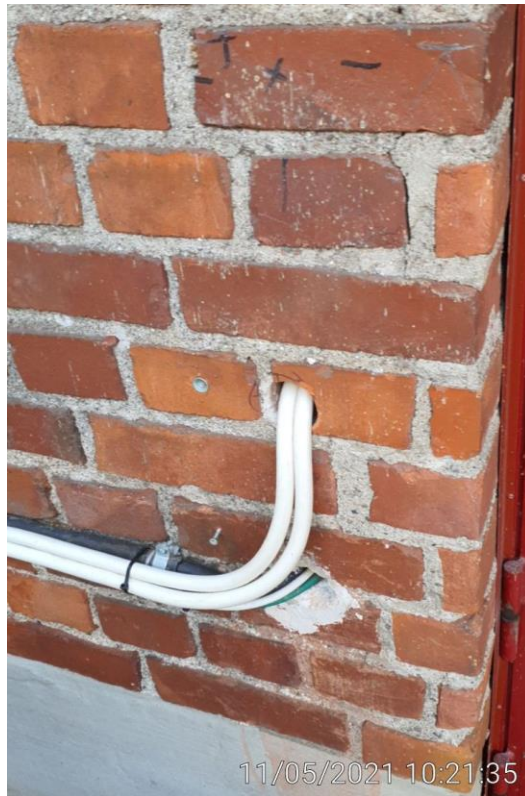
Pääsisäänkäynnin kohdalla sähkö- ja putkireitin läpivienti on tiivistämättä. KUVA 2.

KUVA 2. Jäähdytyksen ulkoyksikön kaapelointireitti

Julkisivun osalta jäähdytysputkien läpivienti on syytä tiivistää sekä muutamia lohjenneita tiiliä on syytä uusida. Uusittavia tiiliä on noin 10 - 20 kpl.

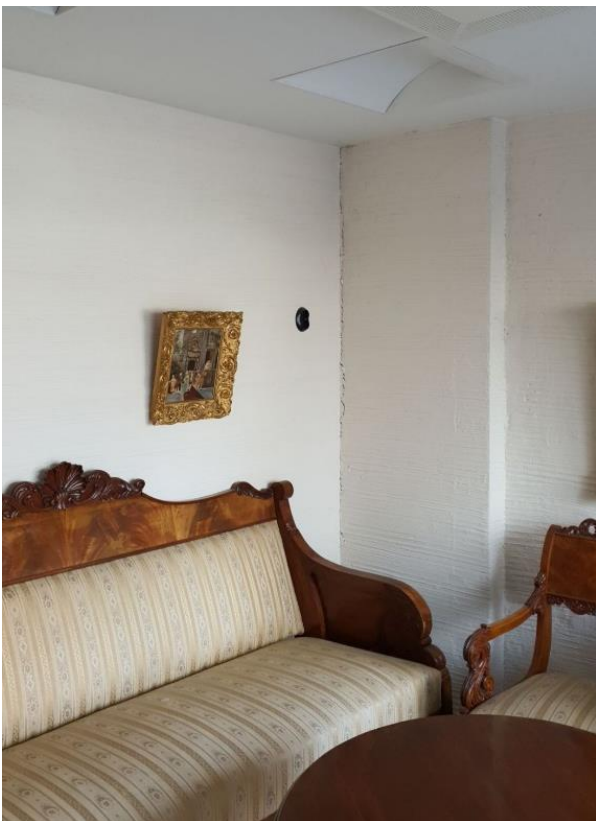
1. krs aulatilán muuratun väliseinän ja kantavan seinän kohdalla on pitkittäishalkeama. KUVA 3. Halkeamia 2. krs porraskäytävä muuratun väliseinän kohdalla. KUVAT 4 ja 5. Pitkittäishalkeama siivoustilan kohdalla. KUVA 12. Poikittais- ja pitkittäishalkeamat varaston kohdalla. KUVAT 13-15. Halkeamin takia porraskäytävän palo-osastoinnin EI30 vaatimus ei täyty.

KUVA 3. Pääsisäänkäynnin aula

Halkeamin osalta seinärakenteiden paloluokitus ei toteudu. Halkeamat on tiivistettävä, jotta seinärakenteet EI30 vaatimus täyttyy. Halkeamin korjausta on noin 30 - 40 m.

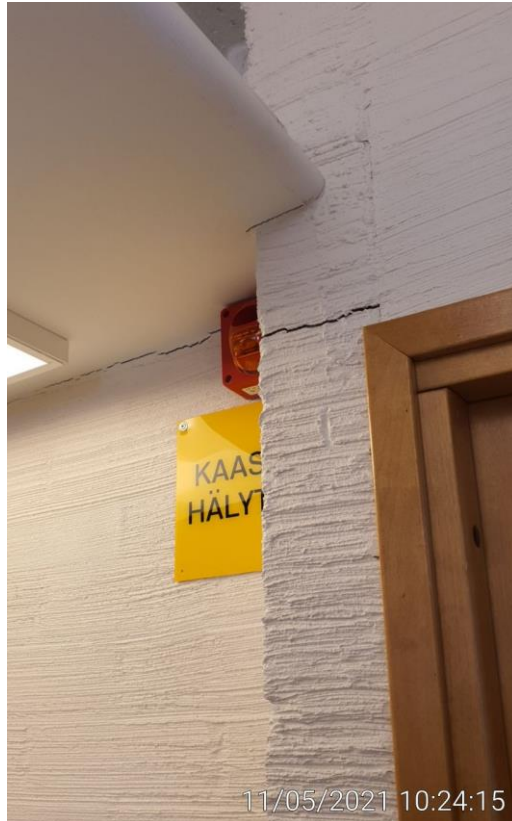
KUVA 4. 2. krs porraskäytävä

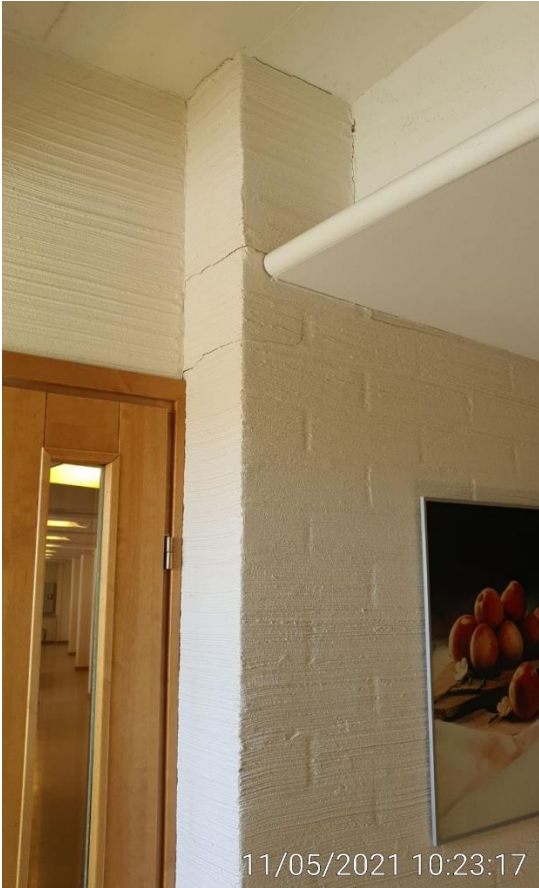
KUVA 5. 2. krs porraskäytävä

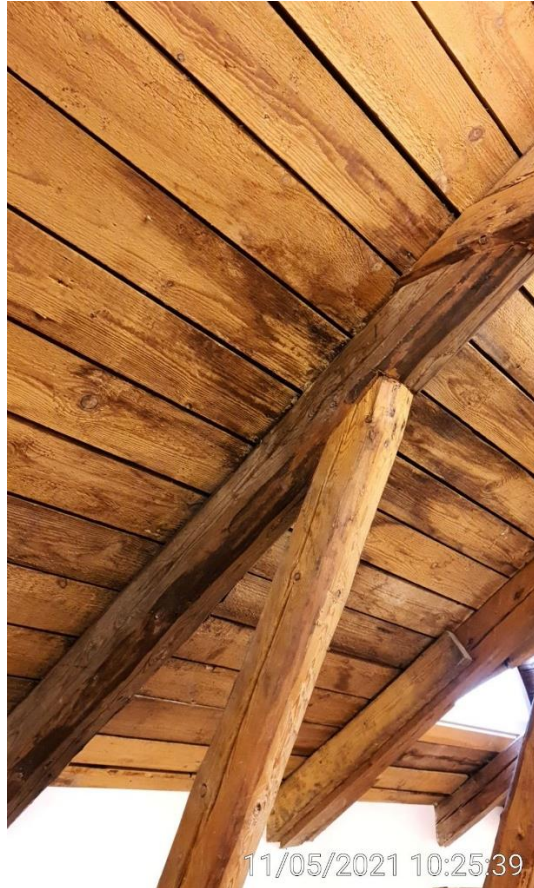
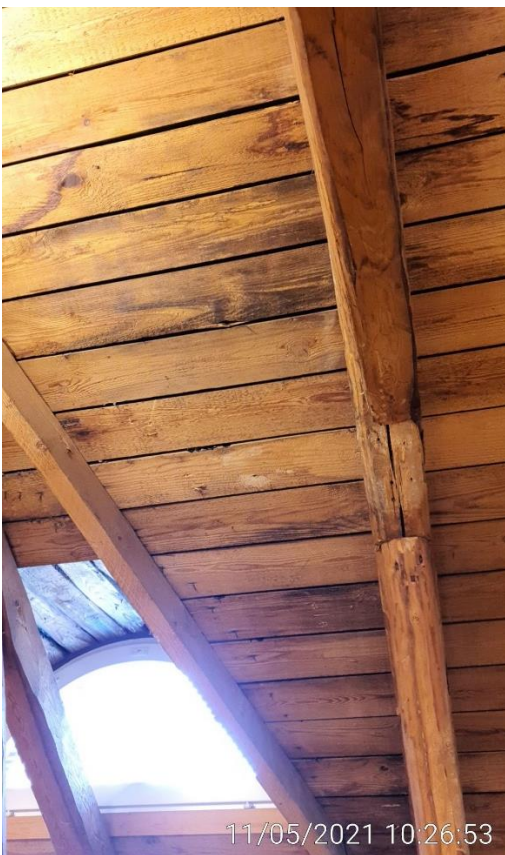
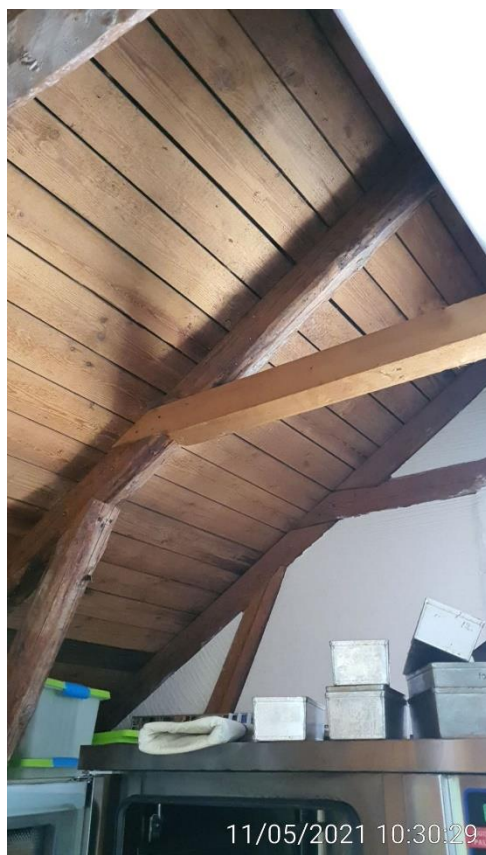
Vesikaton vanhoja kastuneita puulaudoituksia ja -runkoja on osittain jätetty paikalleen. KUVAT 6–8. Tummentuneista puumateriaaleista voi päästä hajuhaittoja sisäilmaan.

KUVA 6. Vesikaton yläpohjan umpilaudoitus.

KUVA 7. Vesikaton yläpohjan umpilaudoitus.

KUVA 8. Vesikaton yläpohjan umpilaudoitus.

Jos käyttäjiltä ilmaantuu sisäilmaongelmahavaintoja ullakkotiloissa, on asiaa syytä tutkia tarkemmin. Vesikatossa ei ole muita näkyviä korjaustarpeita.

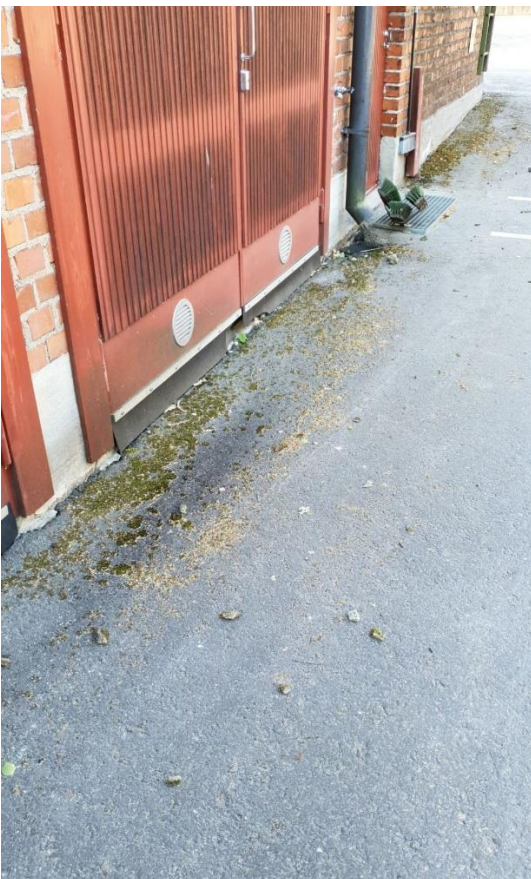
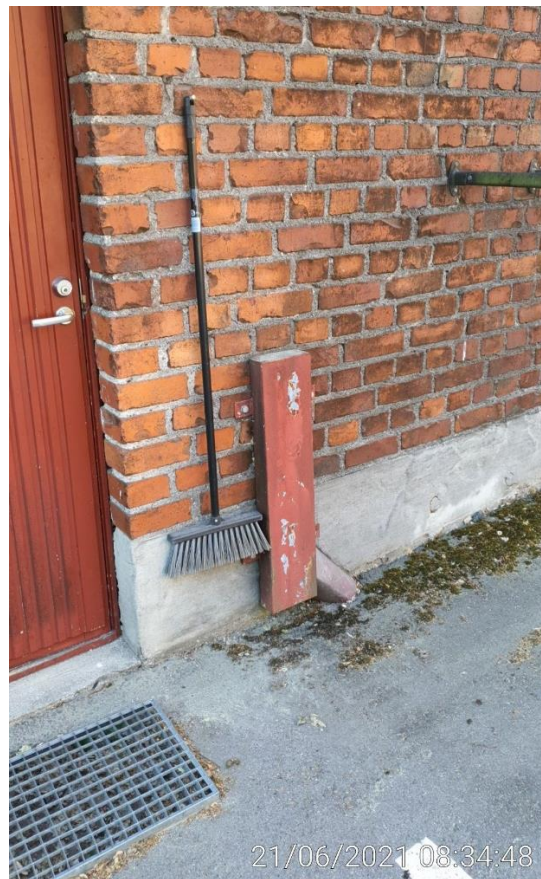
Asfaltointi on painunut paikka paikoin. Lammikoita muodostuu sateella perusmuurin viereen ja muualle asfalttia. KUVAT 10 ja 11. Asfaltointi on myös murtunut parkkipaikan kohdalla.

KUVA 10. Asfaltoinnin painuminen.

KUVA 11. Asfaltoinnin painuminen.

Asfaltointi on painunut paikka paikoin sekä paikoitusalueen kohdalla asfaltointi on murentunut. Painumien korjaukset on syytä tehdä vähintään rakennuksen vierustoilla, jotta ylimääräinen kosteus ei imeytyisi rakenteisiin. Asfaltoinnin korjausaste on noin 30 %.

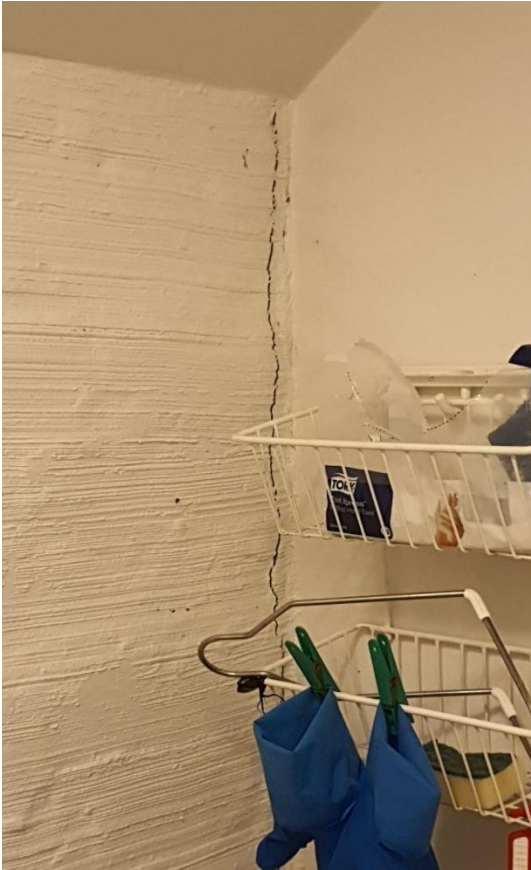
KUVA 12. Siivouskomeron pitkittäishalkeama.

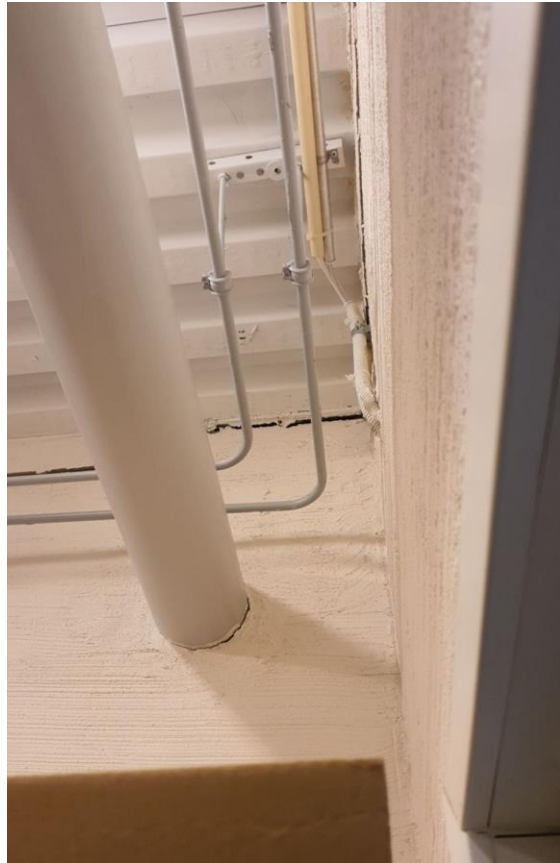
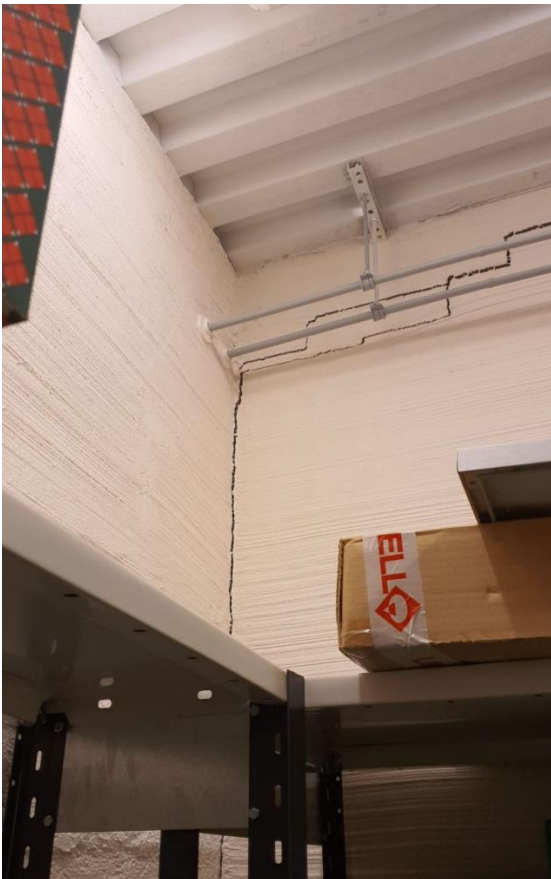
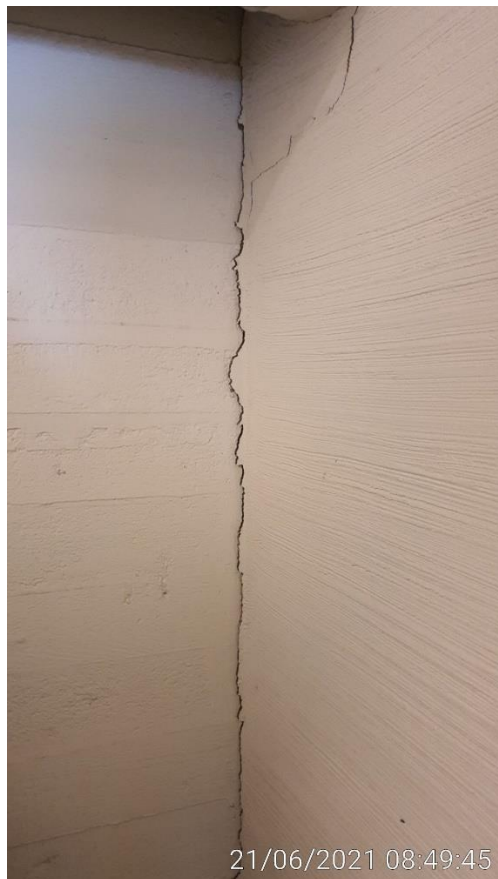
KUVA 13. Varaston poikittaishalkeama.

KUVA 14. Varaston poikittais- ja pitkittäishalkeama.

KUVA 15. Varaston pitkittäishalkeama.

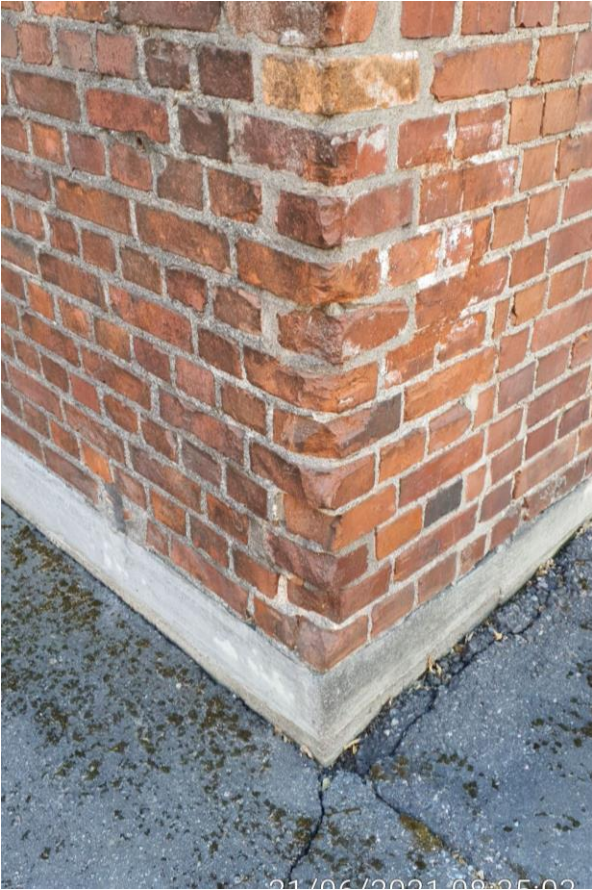
Tiilimuurauksen ulkokulmauksessa on lohjenneita tiiliä. KUVA 16.

KUVA 16. Julkisivun lohjenneet tiilet.

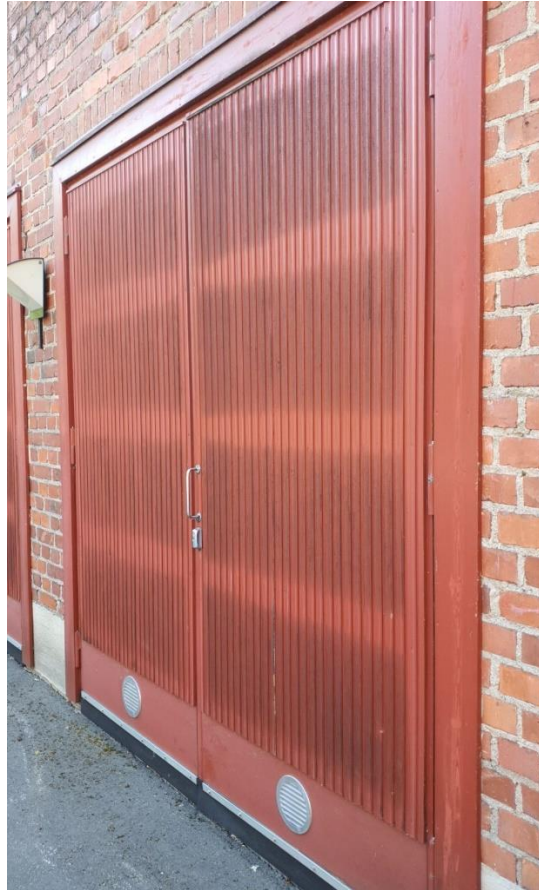
Autotallien ovat kunnostettu vuonna 2002. Autotallien ovissa on näkyvissä puuosien tummentumista. KUVA 17.

KUVA 17. Autotallin ovet

Autotallien ovat vaativat kunnostustyön. Tummentuneet puurimat on puhdistettava ja oville on tehtävän huoltomaalaus.
