## **Esteettömyyskartoitusraportti**

Esteetön reitti Lahden keskusta-alue

Kartoituksen päivämäärä: 25.4.2023

Kartoituksen kohde: Lahden keskusta-alue, ennalta sovittu reitti

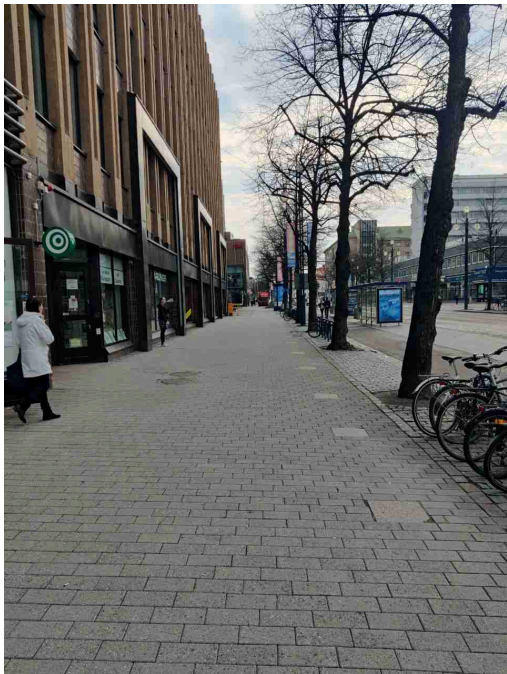
### Aleksanterinkatu Trion kohdalta #275-1

Leveä jalkakäytävä, hyvin tilaa kulkea. Katukiveyksessä kulkee tasaisin väliajoin eri materiaalia olevia laattoja opastamassa myös näkövammaisten henkilöiden kulkua.

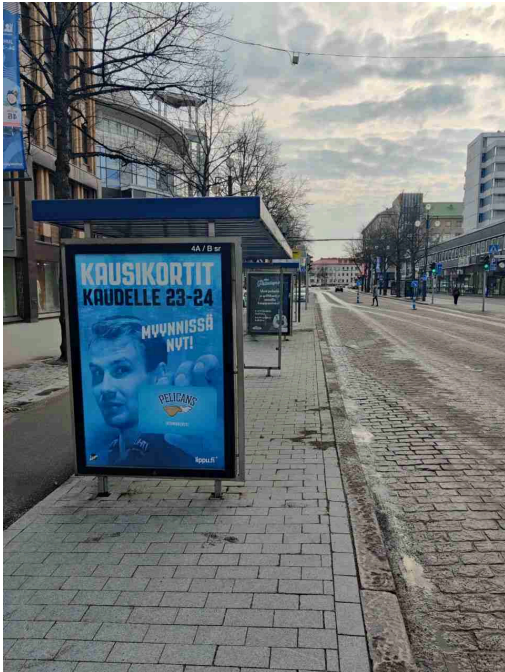
## Aleksanterinkatu - Trion viereinen bussipysäkki #275-2

Aleksanterinkadulla sijaitsevalle kauppakeskus Trion vieressä sijaitseville bussikatosten alle kulkeva kulkuväylä on suhteellisen kapea, leveydeltään 1000 mm.

Koska kulkureitin leveys on 1000 mm, se on periaatteessa tarpeeksi leveä kulkemiseen apuvälineen kanssa. Haastavan kulkemisesta tekee se, että kulkuväylän toisessa reunassa kulku rajautuu pudotukseen katukiveykseltä.

Turvallisen kulkemisen varmistamiseksi olisi parempi, jos bussikatos olisi toisesta päästä avoin, jolloin kulku ei tapahtuisi niin läheltä kadunreunaa. Bussikatokset tulisi siis uudistaa niin, että uusissa katoksissa ei olisi toista päätyseinämää.

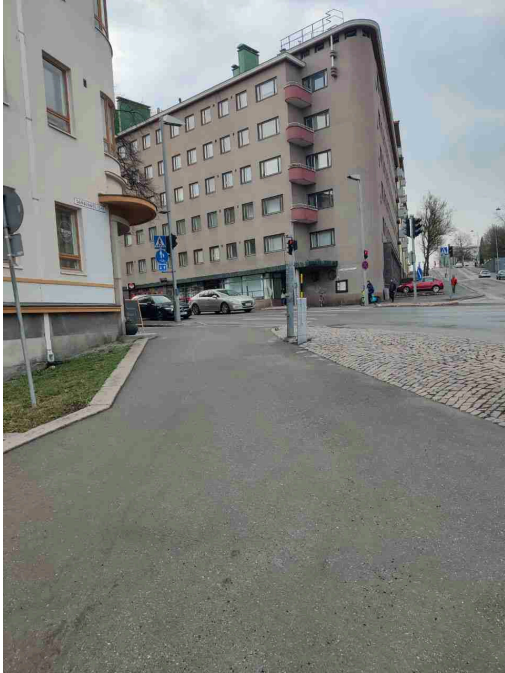
## Aleksanterinkatu - Saimaankatu kulma #275-4

Aleksanterinkadun ja Saimaankadun kulmassa on mäki, joka on jyrkkyydeltään 7,4 %.

Kartoitetun reitin osalta tämä on yksi hankalimpia kohtia esteettömän kulkemisen kannalta.

Millään pienillä toimenpiteillä ei mäen jyrkkyyttä saada muutettua pienemmäksi. Esteetöntä kulkemista palvelisi kadun sisäreunassa kulkeva käsijohde. Se palvelee erityisesti manuaalipyörätuolin kanssa kulkevia henkilöitä.

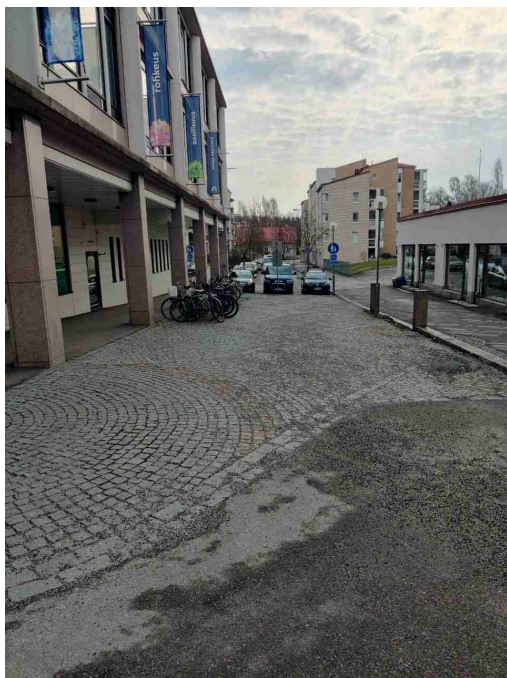
## Saimaankatu - Kymintie kulma #275-5

Saimaankadun ja Kymintien kulmalta lähtevä kadunpätkä on sivuttaiskaltevuudeltaan 5,4 %. Suositusten mukainen enimmäismäärä sivuttaiskaltevuudelle on 2 %, minkä jälkeen esteetön kulkeminen on haasteellista. Reitillä on myös paljon nupukiviä, jotka eivät ole ihanteellisia esteettömän kulkemisen kannalta. Kadun vasemmassa reunassa kulkee kuitenkin asfaltoitu sivuttaiskaltevuudeltaan sopiva reitti, eli kadulla pääsee kulkemaan esteettömästi.

Lisätään opastusta esteettömän reitin osalta. Paremmalla opastuksella esteetön reitti kadun vasemmassa reunassa erottuisi paremmin.

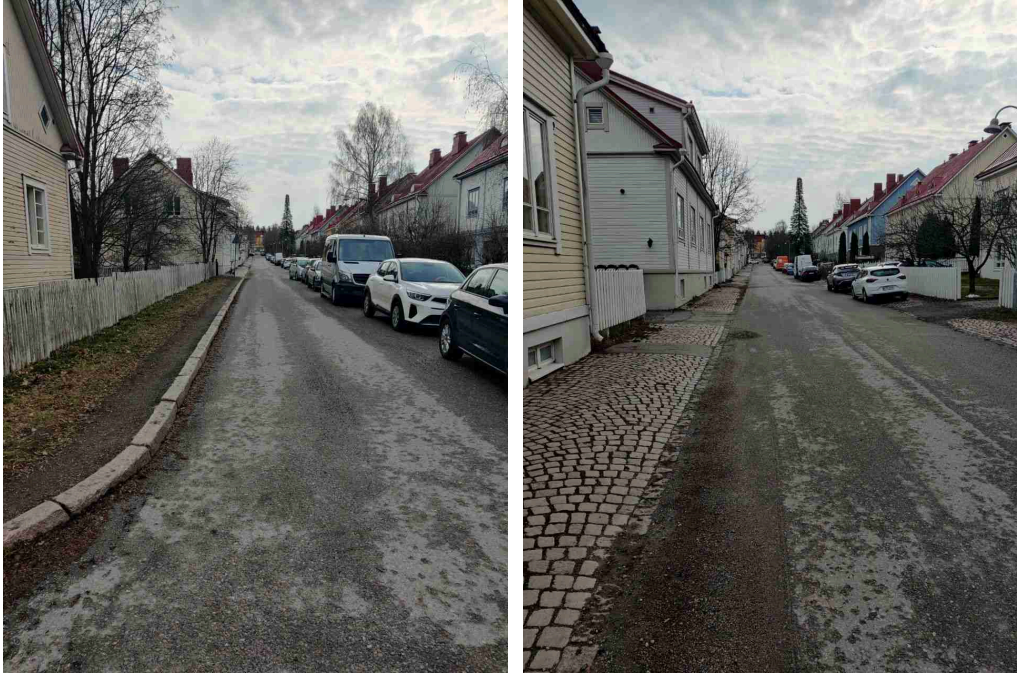
## Kymintie 14-27 #275-6

Kymintie on pääosin puutaloalueen keskellä kulkeva katu, jonka varrella ei ole selvää kävelytieta vaan kulku tapahtuu moottoriajoneuvojen kanssa samalla tiellä. Tien reunoissa on mukulakiviä, jotka voidaan tulkita joko kävelytieksi tai tienvarsipysäköintipaikoiksi. Molemmissa tapauksissa esteettömyyden kannalta se ei ole ihanteellinen ratkaisu. Kulku apuvälineen kanssa on hankalaa mukulakivillä.

Kymintien jalankulun turvallisuutta ja kulkemisen esteettömyyttä ja vaivattomuutta lisää, mikäli tielle rakennetaan selkeästi tiestä erottuva jalkakäytävä.

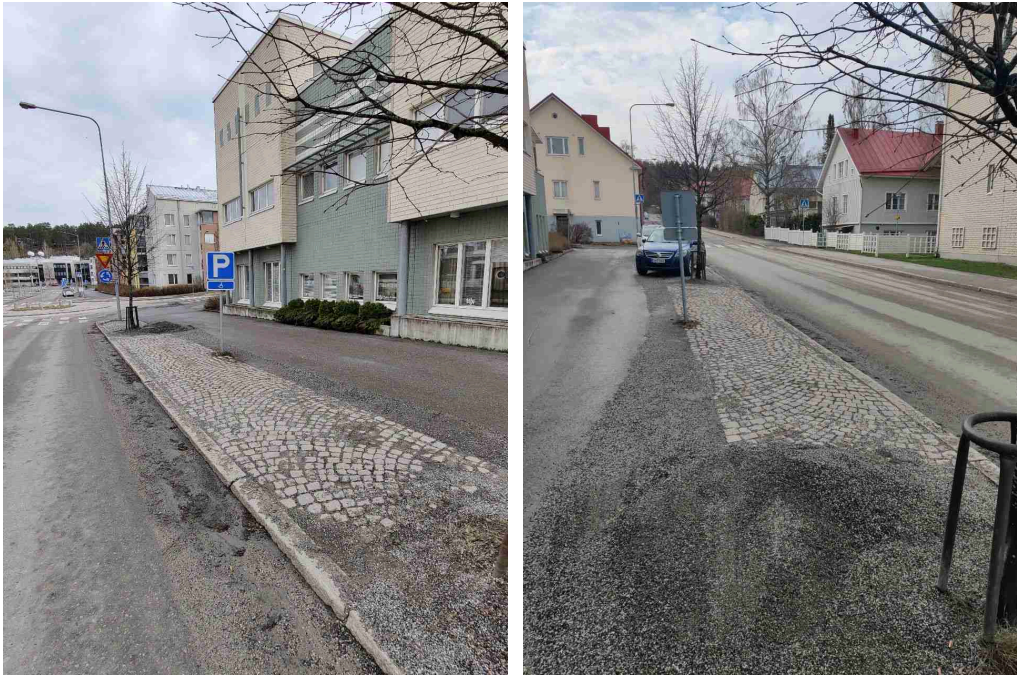
## Kannaksenkatu #275-7

Esteettömien pysäköintipaikkojen kanssa oli vähäisen määrän lisäksi myös muita kehityshuomioita. Kannaksenkadulla sijaitsevat kaksi esteetöntä pysäköintipaikkaa eivät kooltaan vastanneet suosituksen mukaisia mittoja. Lisäksi niiden opastusta voisi parantaa niin maahan merkittävien opasteiden kuin opastekylttienkin osalta.

Kannaksenkadun varrella sijaitsee tulkinnasta riippuen yksi tai kaksi esteetöntä pysäköintipaikkaa. Niiden pituus on noin 5000 mm, ja leveys 2000 mm. Kadun varteen sijoitetun esteettömän pysäköintipaikan suosituspituus on 6500 mm. Koska paikka rajautuu takaosastaan puuhun, tekee se paikan käyttämisestä todella haasteellista, etenkin jos esteettömässä autossa on takana hissi pyörätuolin auton kyytiin nostamista varten. Leveydeltään nykyinen 2000 mm on myös liian kapea. Esteettömän pysäköintipaikan tulisi olla leveydeltään vähintään 3600 mm.

Pysäköintipaikkojen opastus on vajavaista. Paikkojen välissä sijaitsee opaste esteettömästä pysäköintipaikasta. Oletusarvoisesti opaste koskee vain taaempaa pysäköintipaikkaa, jolle opastekyltti myös näkyy. Taaemman paikan kohdalla maassa näkyy kuitenkin jäämiä pysäköintiopasteesta, joten herää kysymys onko myös taaempi pysäköintipaikka esteetön vai ei.

Esteettömät kadunvarsipysäköintipaikat tulee mitoittaa oikein: pituus 6500 mm, leveys 3600 mm.

Pysäköintipaikkojen opastus tulee laittaa kuntoon. Sinisellä pohjalla olevalla pysäköintiopastekyltillä tulee näkyä selvästi mitä paikkaa opaste koskee. Pysäköintipaikalla maassa tulee olla myös opaste pysäköintipaikasta esimerkiksi kansainvälisellä pyörätuolisymbolilla merkittynä.

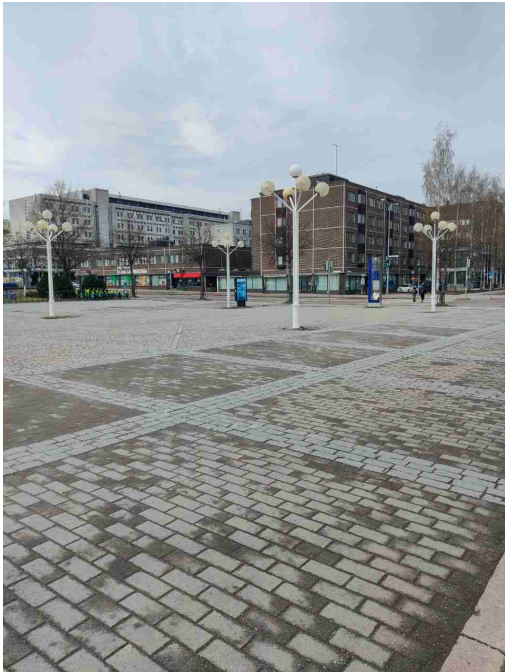
## Kirkkokatu, jalankulkuväylä #275-9

Kirkkokadun jalankulkuväylä on leveä kulkuväylä, jonka keskellä tasaisin väliajoin mukulakiviä ohjaamassa kulkemista myös näkövammaisia henkilöitä ajatellen. Kulkupinta on tasainen ja kiinteä.

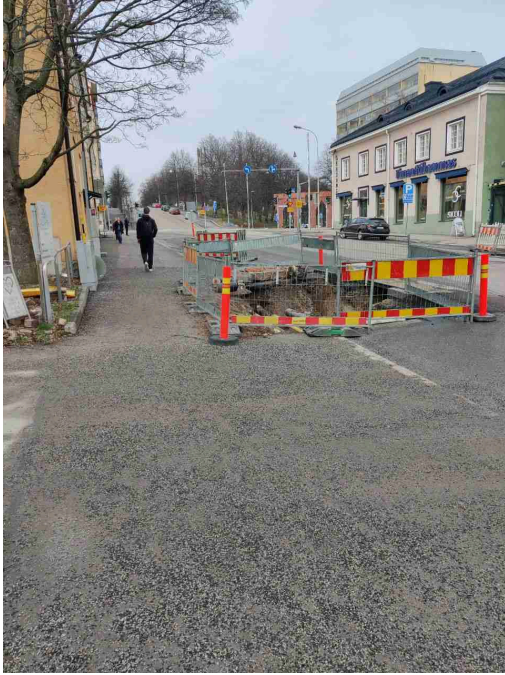
## Kirkkokatu 23-21 #275-10

Kartoitushetkellä huhtikuun 2023 loppupuolella Kirkkokatu 23-21 kohdalla oli puolet jalkakäytävästä pois käytöstä tietöiden vuoksi. Suljettu katuosuus oli suojattu asianmukaisesti eikä este vaikuttanut esteettömään kulkemiseen erityisen kulkua hankaloittavasti.

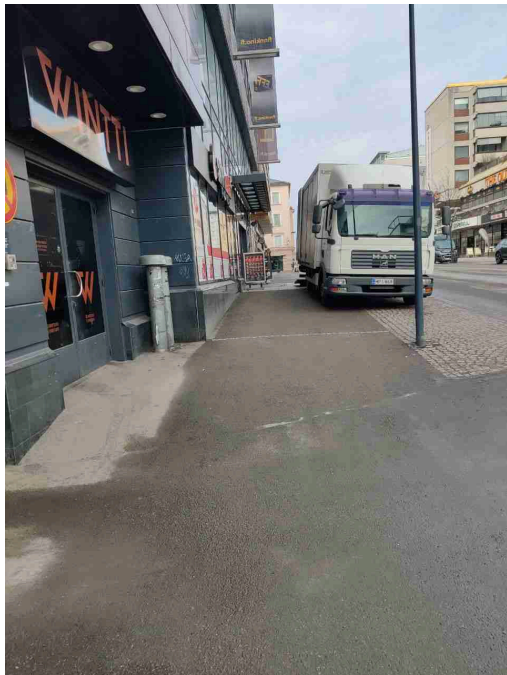
## Vapudenkatu #275-11

Kartoitusreitillä ei ollut suuria korkeuseroja, mutta Vapaudenkatu on loiva mäki. Jyrkimmässä kohdassa nousun jyrkkyys on noin 13,5%.

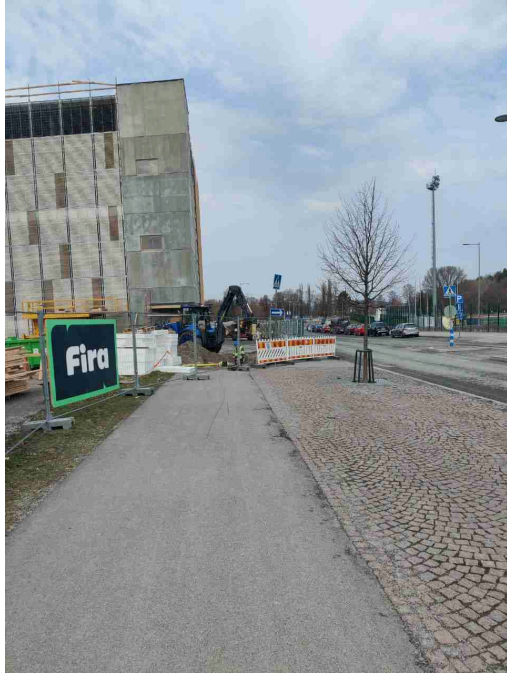
## Kartanonkatu - jalkapallostadionin kohdalla #275-12

Kartanonkadun jalankulkuväylä on suljettu jalkapallostadionin kohdalta toiselta puolelta rakennustyömaan vuoksi. Kulku on ohjattu suojatielle autotien ylitse toiselle puolelle katua. Suojatiellä ei ole liikennevaloja, mikä voi aiheuttaa näkövammaiselle henkilölle vaaratilanteita kulkemisessa.

Kyseessä olevalle suojatielle asennetaan väliaikaiset liikennevalot, joissa on ääniopastus äänimajakalla. Äänen perusteella näkövammaisen henkilö saa tietää milloin tie on turvallista ylittää.

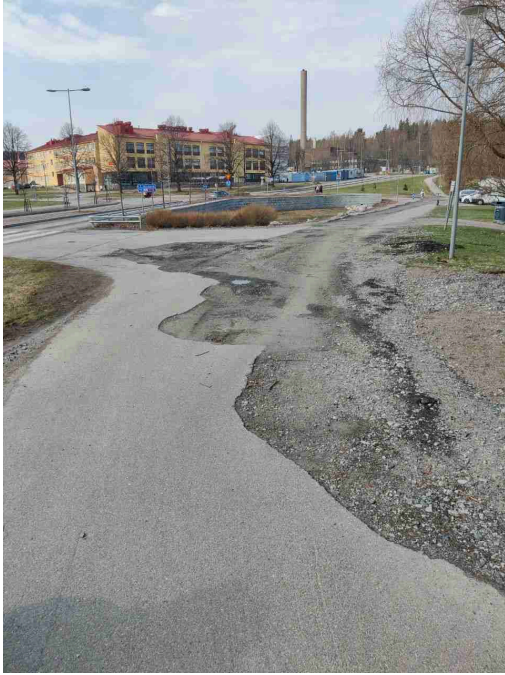
## Kariniemenkatu #275-13

Kariniemenkadun vieressä kulkeva kävelytie on huonossa kunnossa ja vaatii korjausta. Kävelytie on rikki useasta kohdasta ja täynnä hiekkakuoppia. Kävelytien kuopat tulee tasoittaa, täyttää ja päällystää yhtenäisellä asfaltilla esteettömyyden kohentamiseksi.

Kariniemenkadun jalankulkuväylä on huonossa kunnossa. Jalkakäytävällä on paljon kuoppia/töyssyjä, asfalttia puuttuu ja siinä on reikiä ja aukkoja. Näistä syistä esteetön ja tasainen kulku on hankalaa. Sateella vesi kertyy kuoppiin ja tekee kulkemisesta mahdotonta.

Jalankulkuväylän kuopat tulee täyttää ja tie tulee päällystää uudella tasaisella asfaltilla turvallisen esteettömän kulkemisen mahdollistamiseksi.

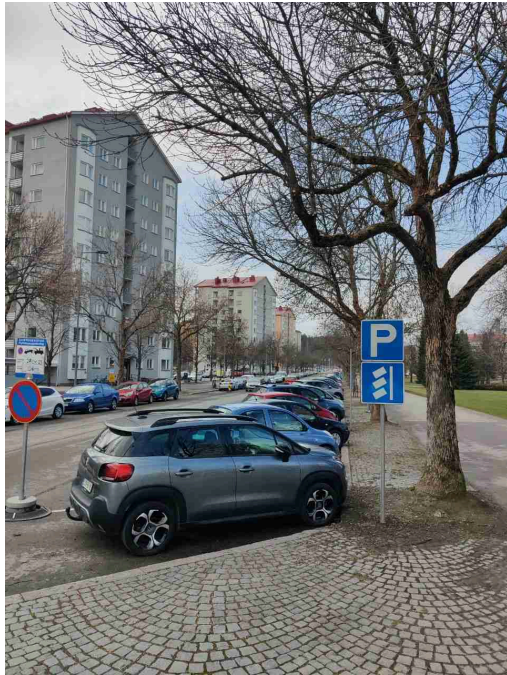
## Paasikivenkatu – puiston reuna #275-14

Reitin varrella on todella vähän esteettömiä pysäköintipaikkoja. Niiden lisääminen reitin varrelle palvelee keskusta-alueen palveluita ja nostaa yleistä esteettömyyden tasoa. Esimerkiksi Paasikivenkadulla on paljon pysäköintipaikkoja, mutta ei lainkaan esteettömiksi merkittyjä pysäköintipaikkoja.

Paasikivenkadulla Fellmannipuiston reunalla on paljon pysäköintipaikkoja. Kadun varrella ei ole kuitenkaan ainuttakaan esteetöntä pysäköintipaikkaa.

Muutetaan osa pysäköintipaikoista esteettömiksi pysäköintipaikoiksi. Paikoille tulee tehdä asianmukaiset opasteet. Minimikoko esteettömälle pysäköintipaikalle niin päin kuin ne Paasikivenkadun puiston puolella sijaitsevat, on leveydeltään 3600 mm, pituudeltaan 5000 mm. Toisella puolella katua kadunvarsipaikan leveys on sama 3600 mm, mutta pituutta tulee olla 6500 mm.

Esteettämiä pysäköintipaikkoja tulee olla 2 ensimmäistä 50 autopaikkaa kohti ja sen jälkeen 1 jokaista alkavaa 50 paikkaa kohden.

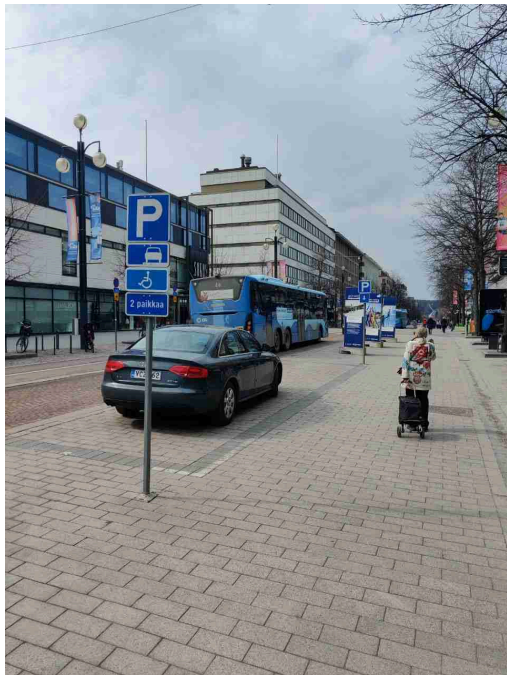
## Aleksanterinkatu - Lahden Seurahuoneen edusta #275-15

Aleksanterinkadulla Lahden Seurahuoneen edustalla on 2 esteetöntä pysäköintipaikkaa kadun varrella, jotka ovat opastuksen ja kokonsa puolesta erinomaisia.
