UPM-Kymmene Oyj Vaneriteollisuus

Lahden jalostustehtas eli entinen Fennia Faneriosakeyhtiön vaneritehtas
Rakennushistoriallinen selvitys

Jorma J. Latva

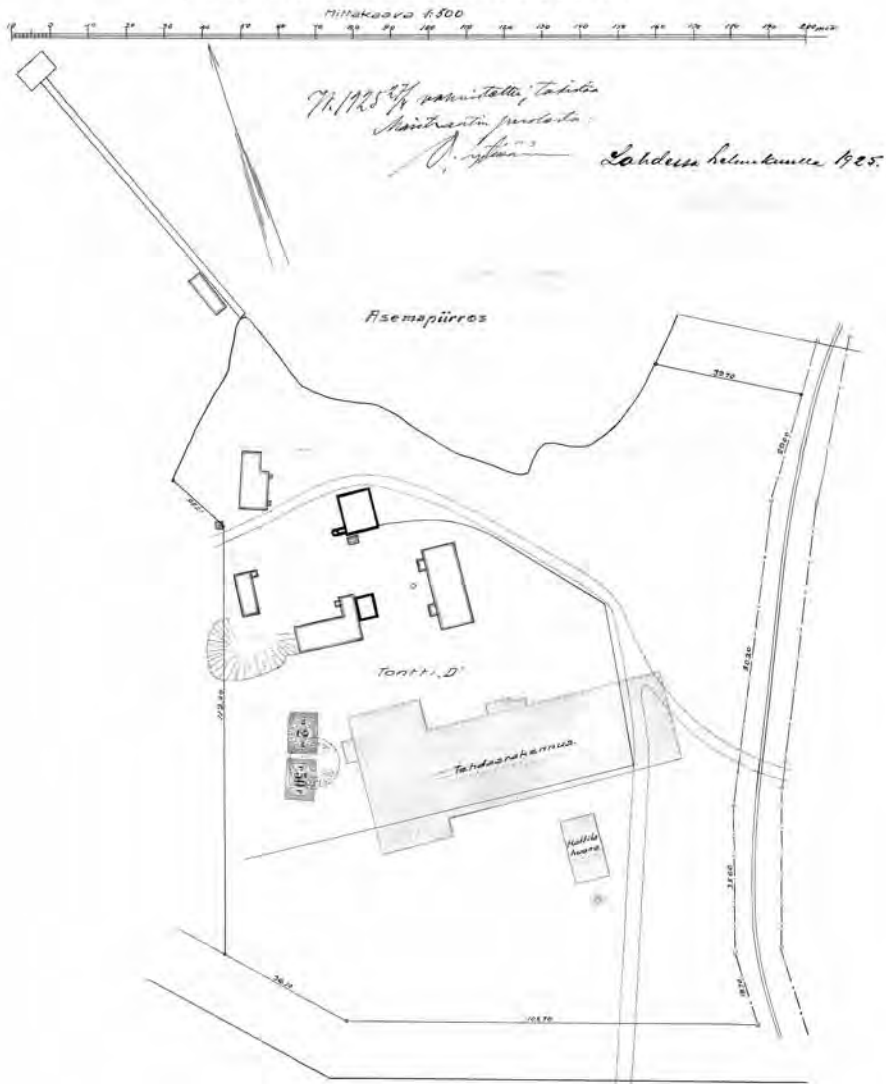
Vaneritehdas 1925/
 asemapiirros.
 (Lahden rakennus-
 valvontaviraston arkisto)

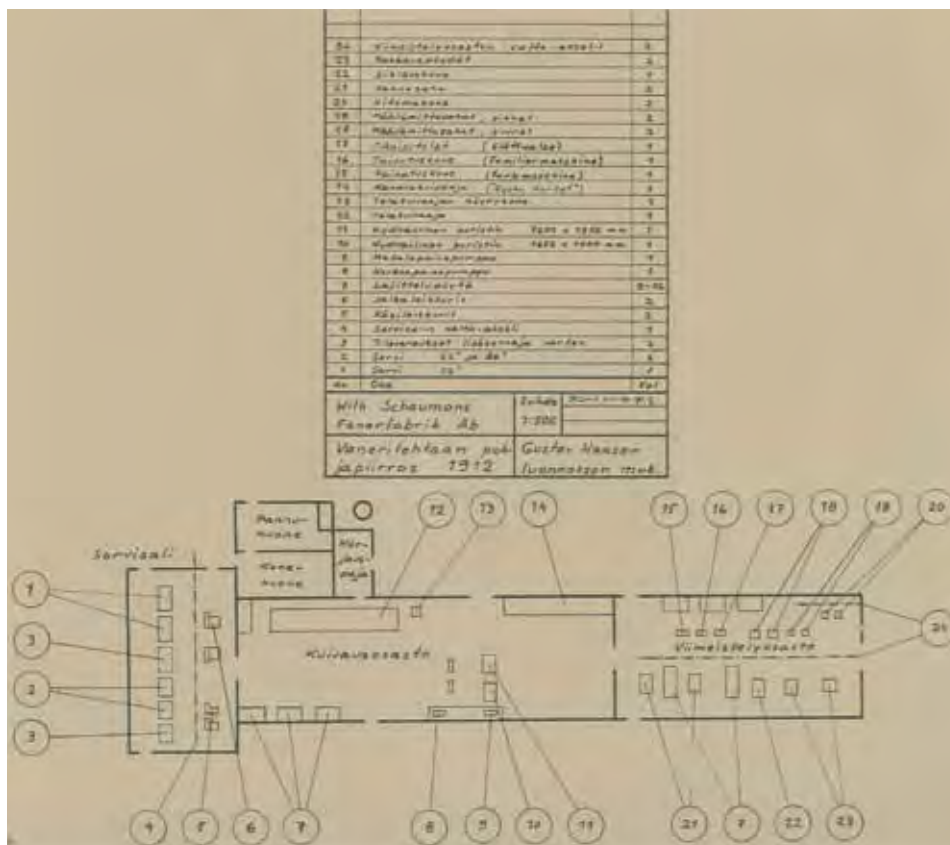
Wilh. Schauman Fanerfabrik Ab:n Jyväskylän vaneritehdas/ pohjapiirros. (Koponen: Suomen vaneriteollisuus 1893–2000, sivu 75)

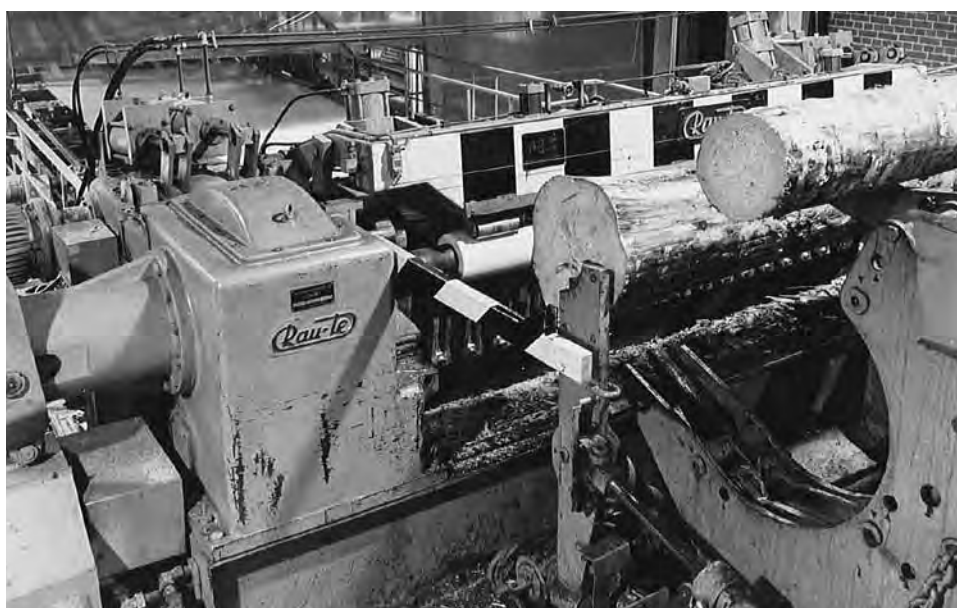
Uusi 100" kuusisorvi,
asennettu 1972.
(Tehtaan arkisto)

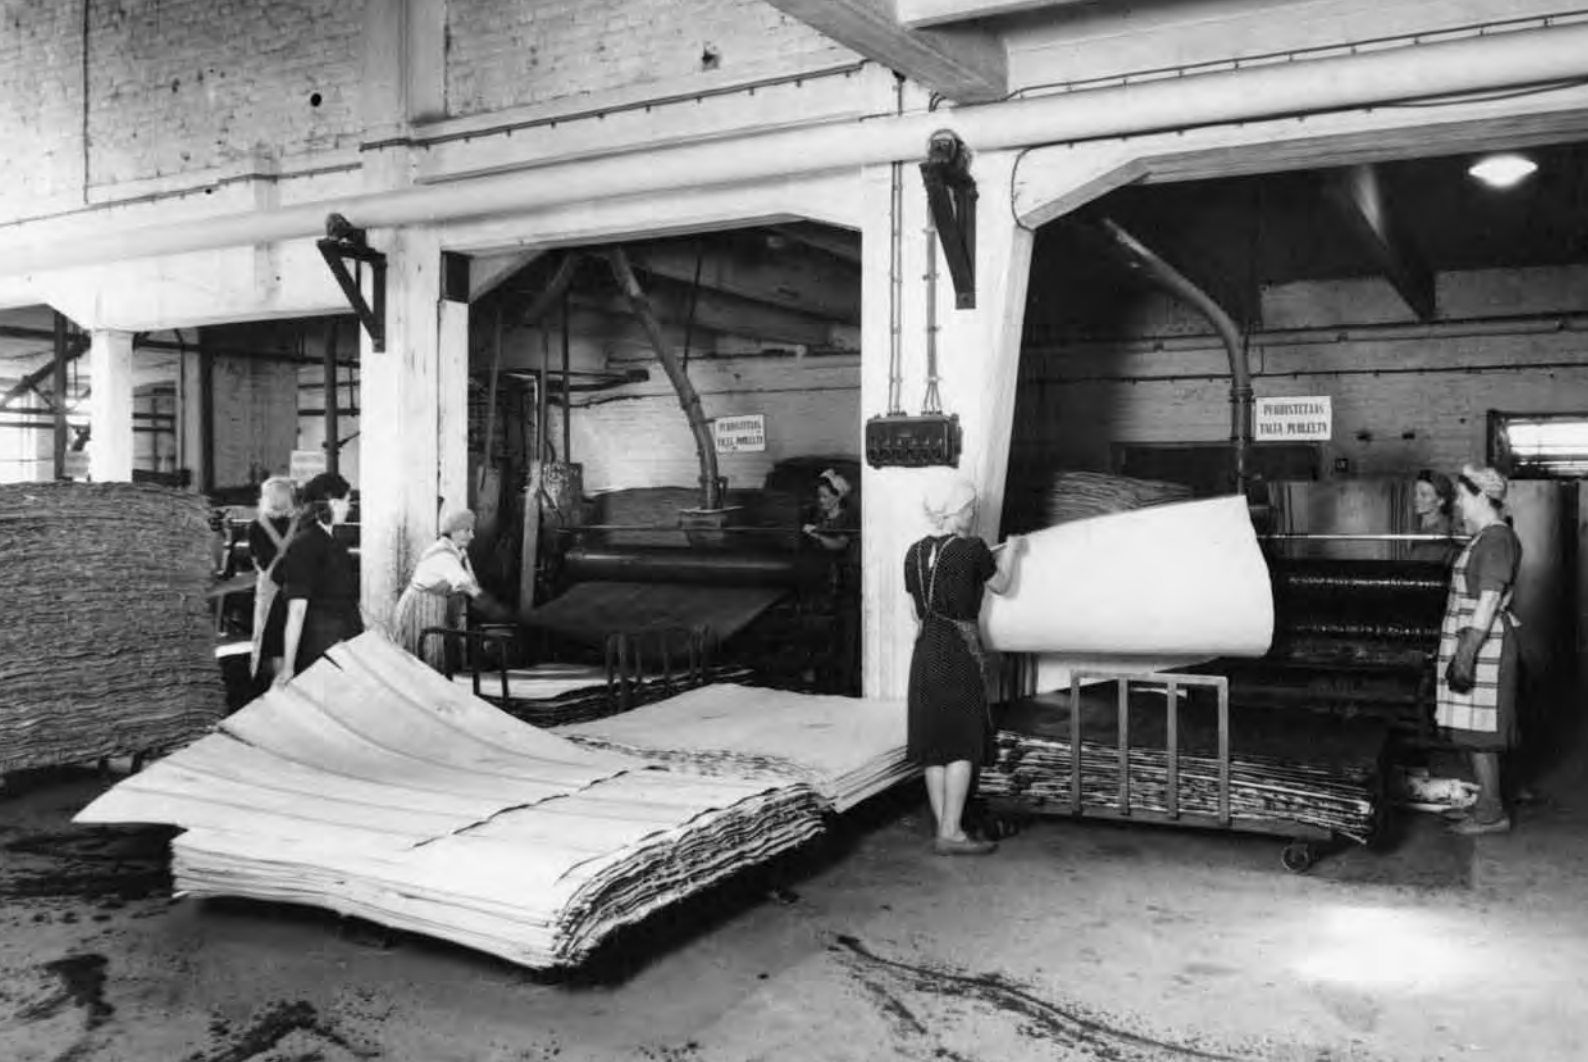
Viilujen liimausta 1930-luvulla (Lahden kaupunginmuseon kuva-arkisto).

Albumiini-kaseiiniliima sekoitettiin liimapadoissa yleensä liimausosaston päällä olevalla tasolla tai toisessa kerroksessa, josta se johdettiin painovoimaisesti putkia pitkin kahdelle päällekkäin sijoitetulle liimatelalle. Liima levitettiin teloilla väliviilujen molemmin puolin, jonka jälkeen pintaviilut, liimoitetut viilut ja väliin tulevat kuivat viilut ladottiin oikeaan järjestykseen. Käsintehty latominen oli raskasta ja käytetystä liimasta johdettua pahan hajuista työtä.

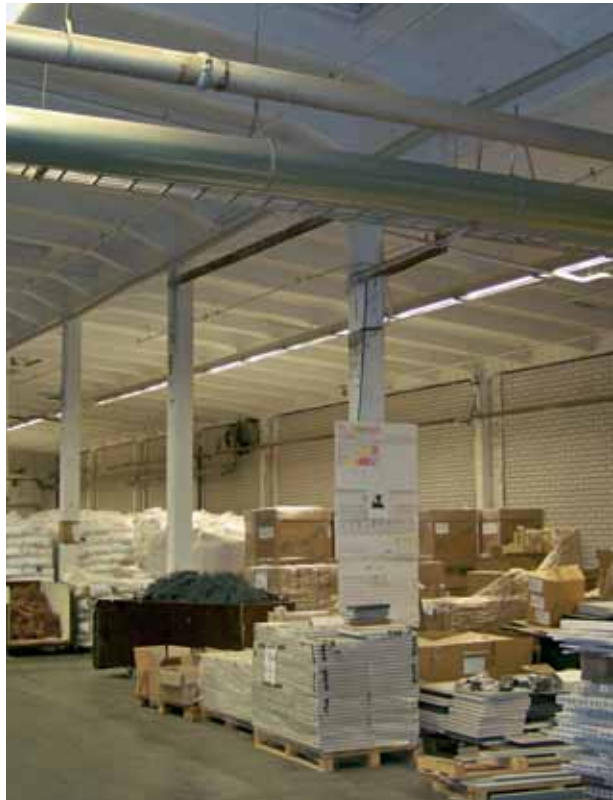
Laajennusosan kauniita betonirakenteita vuodelta 1949. (JLL 2010).

Tehtaan sisällä alin kerros on kerrostunut, pilareiden ja vanhojen ulkoseinien jäsentämä, mutta teollisen toiminnan tarpeisiin sovitettu avoin yhtenäinen kokonaisuus. Varsinkin 1950-luvun alussa tehtyjen laajennusten betonirakenteet ovat hoikkia ja kauniita. Vain harvasta paikasta avautuu näkymiä ulos. Toisessa kerroksessa ja konttorirakennuksessa tilojen luonne on toinen ja nämä tilat ovatkin aktiivisessa käytössä.
