# MÖYSÄNKATU 3 & 5

RAKENNUSHISTORIASELVITYS 12.6.2024

TYÖN LAATU JA TARKOITUS: Rakennushistoriaselvitys on teetetty kohteessa käynnistetyn  
asemakaavamuutostyön tueksi.  
Selvitystyö ja rakennusten dokumentointi on tehty 03-06/2024.

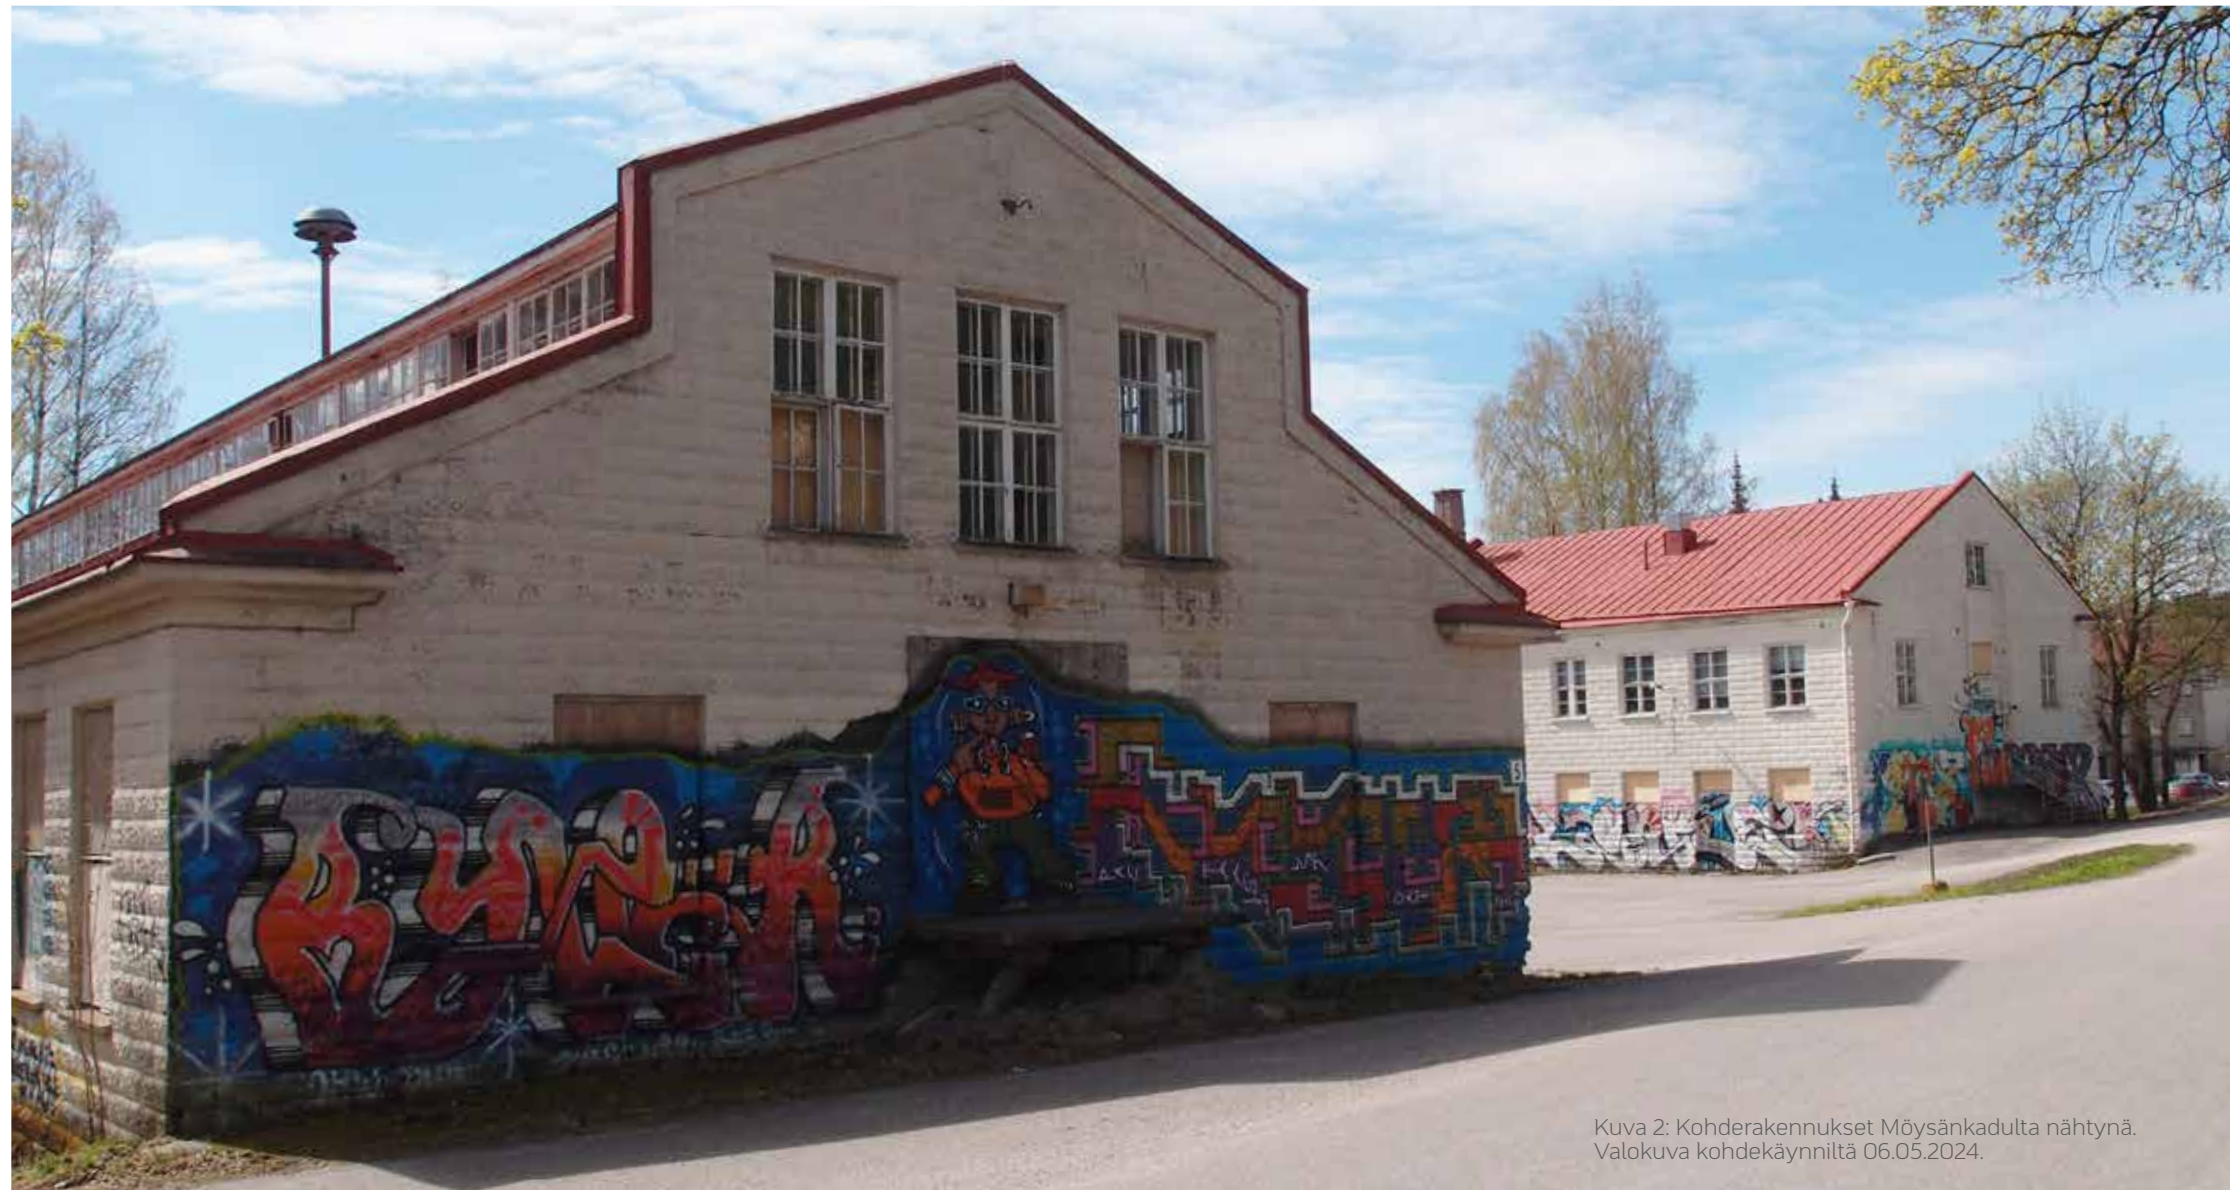
Kuva 2: Kohderakennukset Möysänkadulta nähtynä.  
Valokuva kohdekäynniltä 06.05.2024.

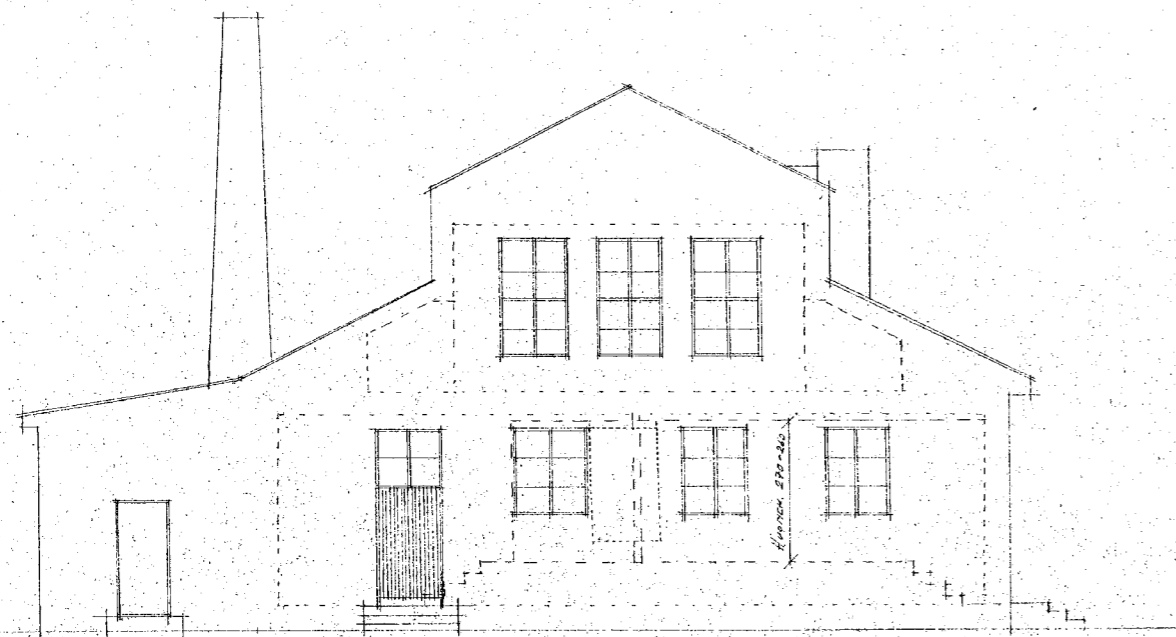
HORMIT. 1:25

Eteläpääty

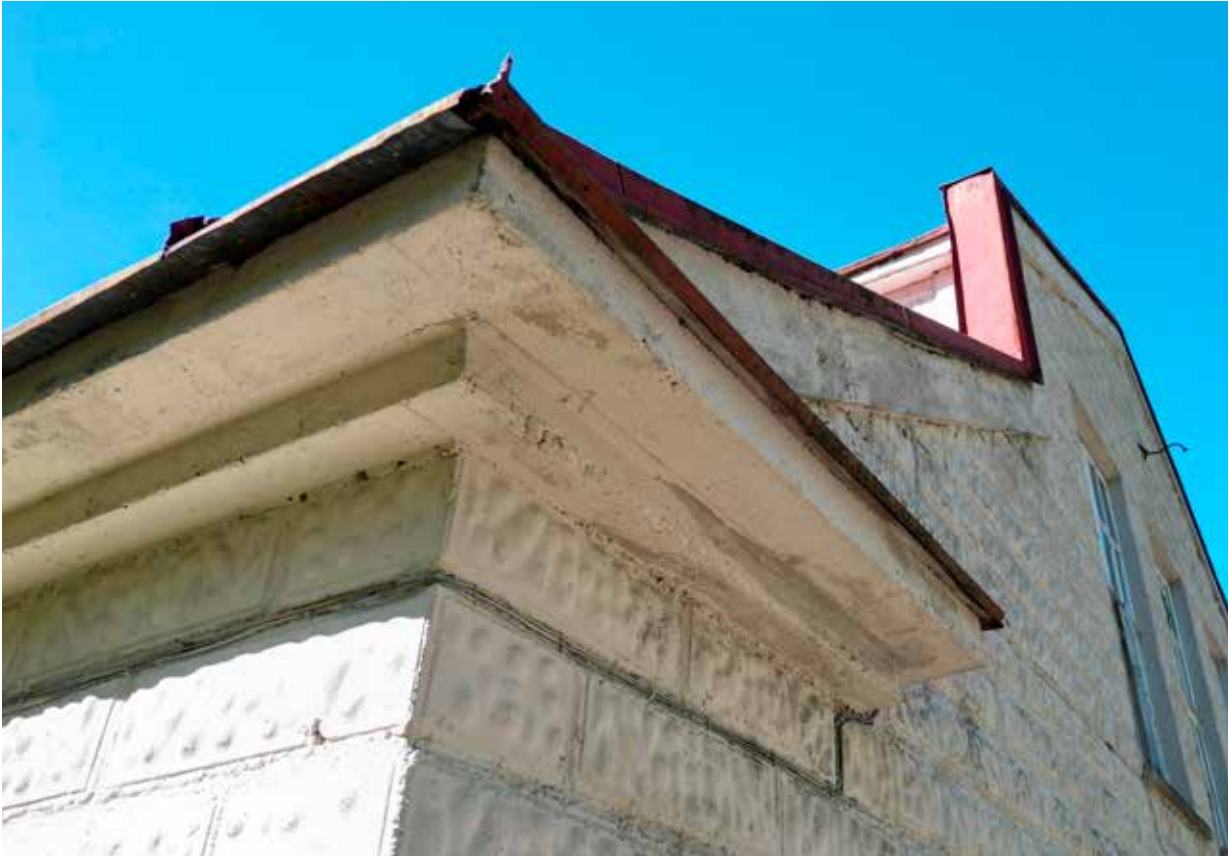
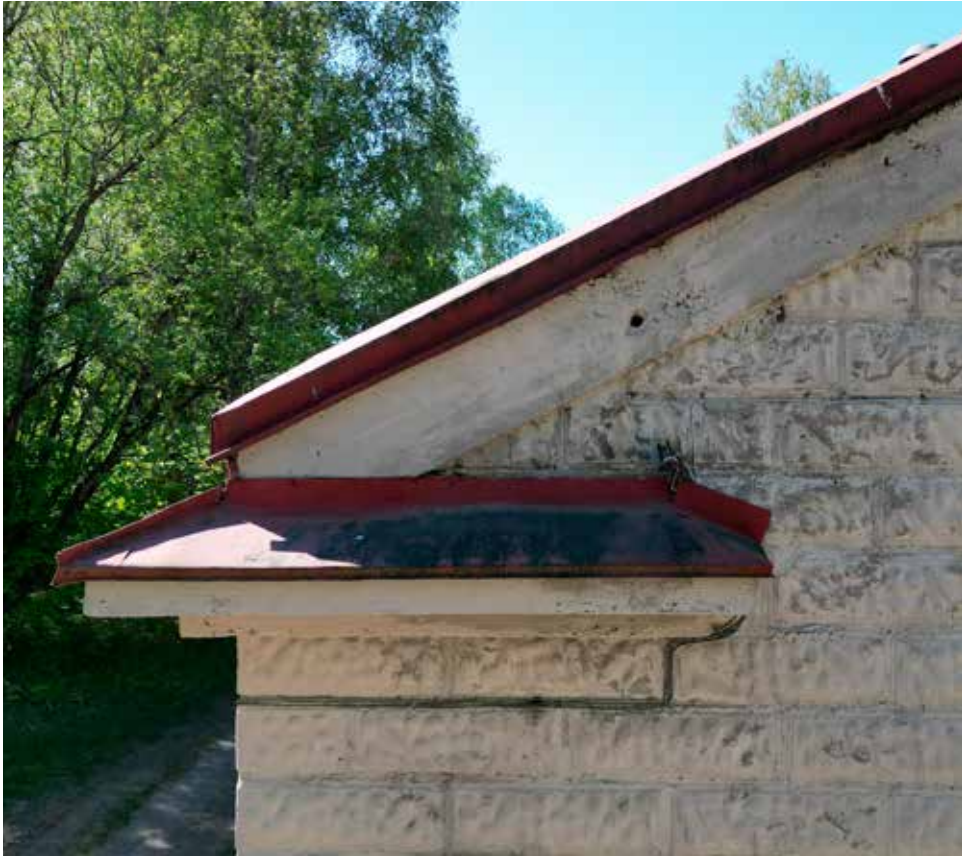
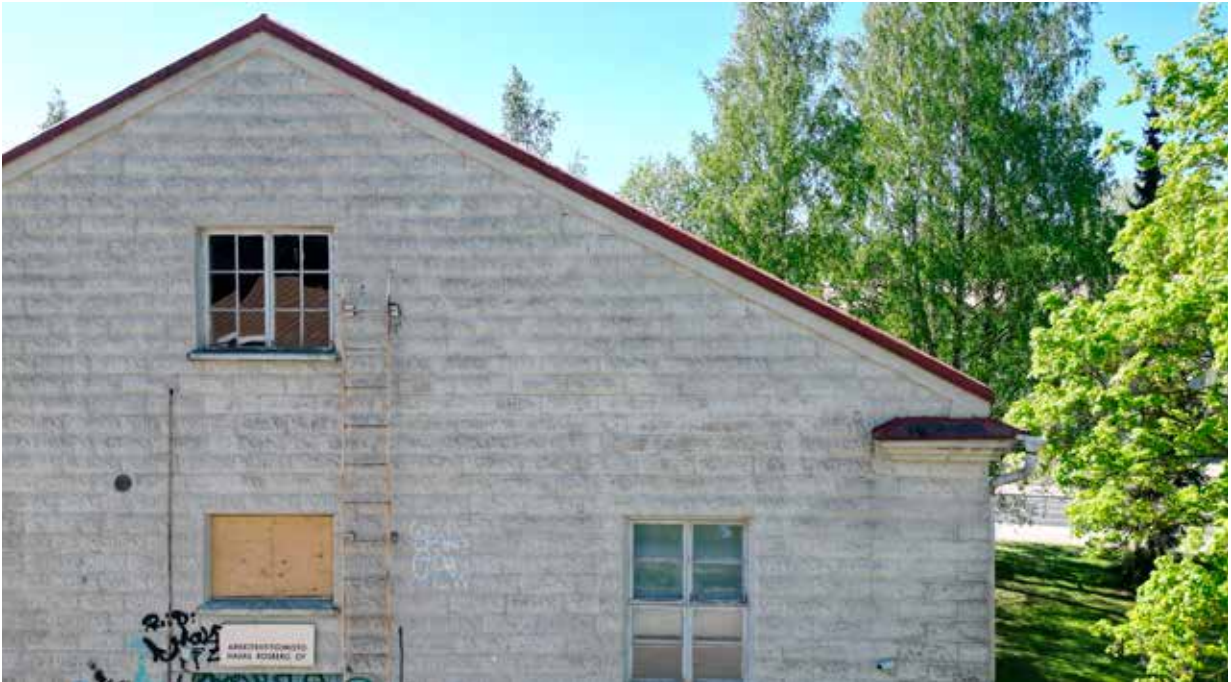
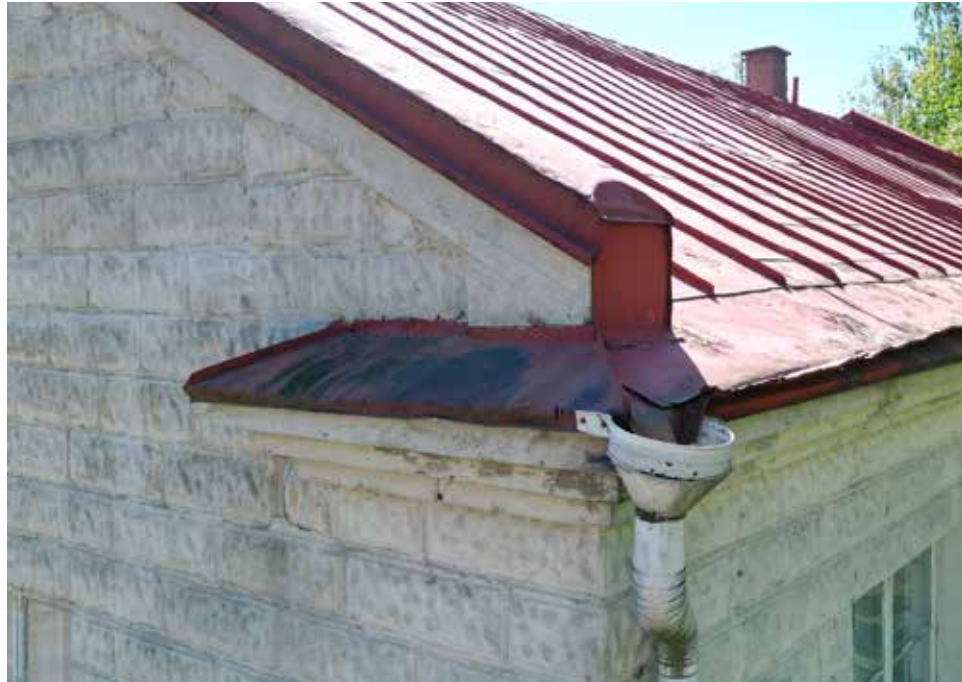
Kuvat 27-30 (edellisellä sivulla):  
Kohderakennuksista löytyvät korotetut päätyräystäät, räystäslistat ja kolmioaiheet päätyjulkisivuissa ovat malliesimerkkejä 1920-luvun klassismin suosimista koristeaiheista.

Rakennuksiin sommiteltu hyvin tunnistettava räystäslista on profiililtaan polveileva, mutta detalloiltaan hillitty betonikotelorakenne. Ylemmässä kuvaparissa näkyvä Möysänkatu 5 räystäslistan malli on hieman yksinkertaisempi kuin Möysänkatu 3:een toteutettu kolmiportainen versio.

Kattojulkisivuissa on kuitenkin säilynyt myös alkuperäistä detajiiikkaa, kuten räystäiden koristelistat ja rakennusten päädyissä julkisivua hallitsevat frontonit eli päätykolmioaiheet. Räystäät ovat hyvin kapeat ja koteloidut, ja voimakkaasti profiloitu betoninen koristelista alleviivaa räystääslinjaa pitkien sivujen julkisivusommitelmassa. Betoninen kerroslistoitus jatkuu päätyjulkisivujen seinäpinnassa ainoastaan ”kissanpenkkien” verran, ja päätykolmioaiheen käyttö korostaa nurkkia päätyjulkisivuissa.

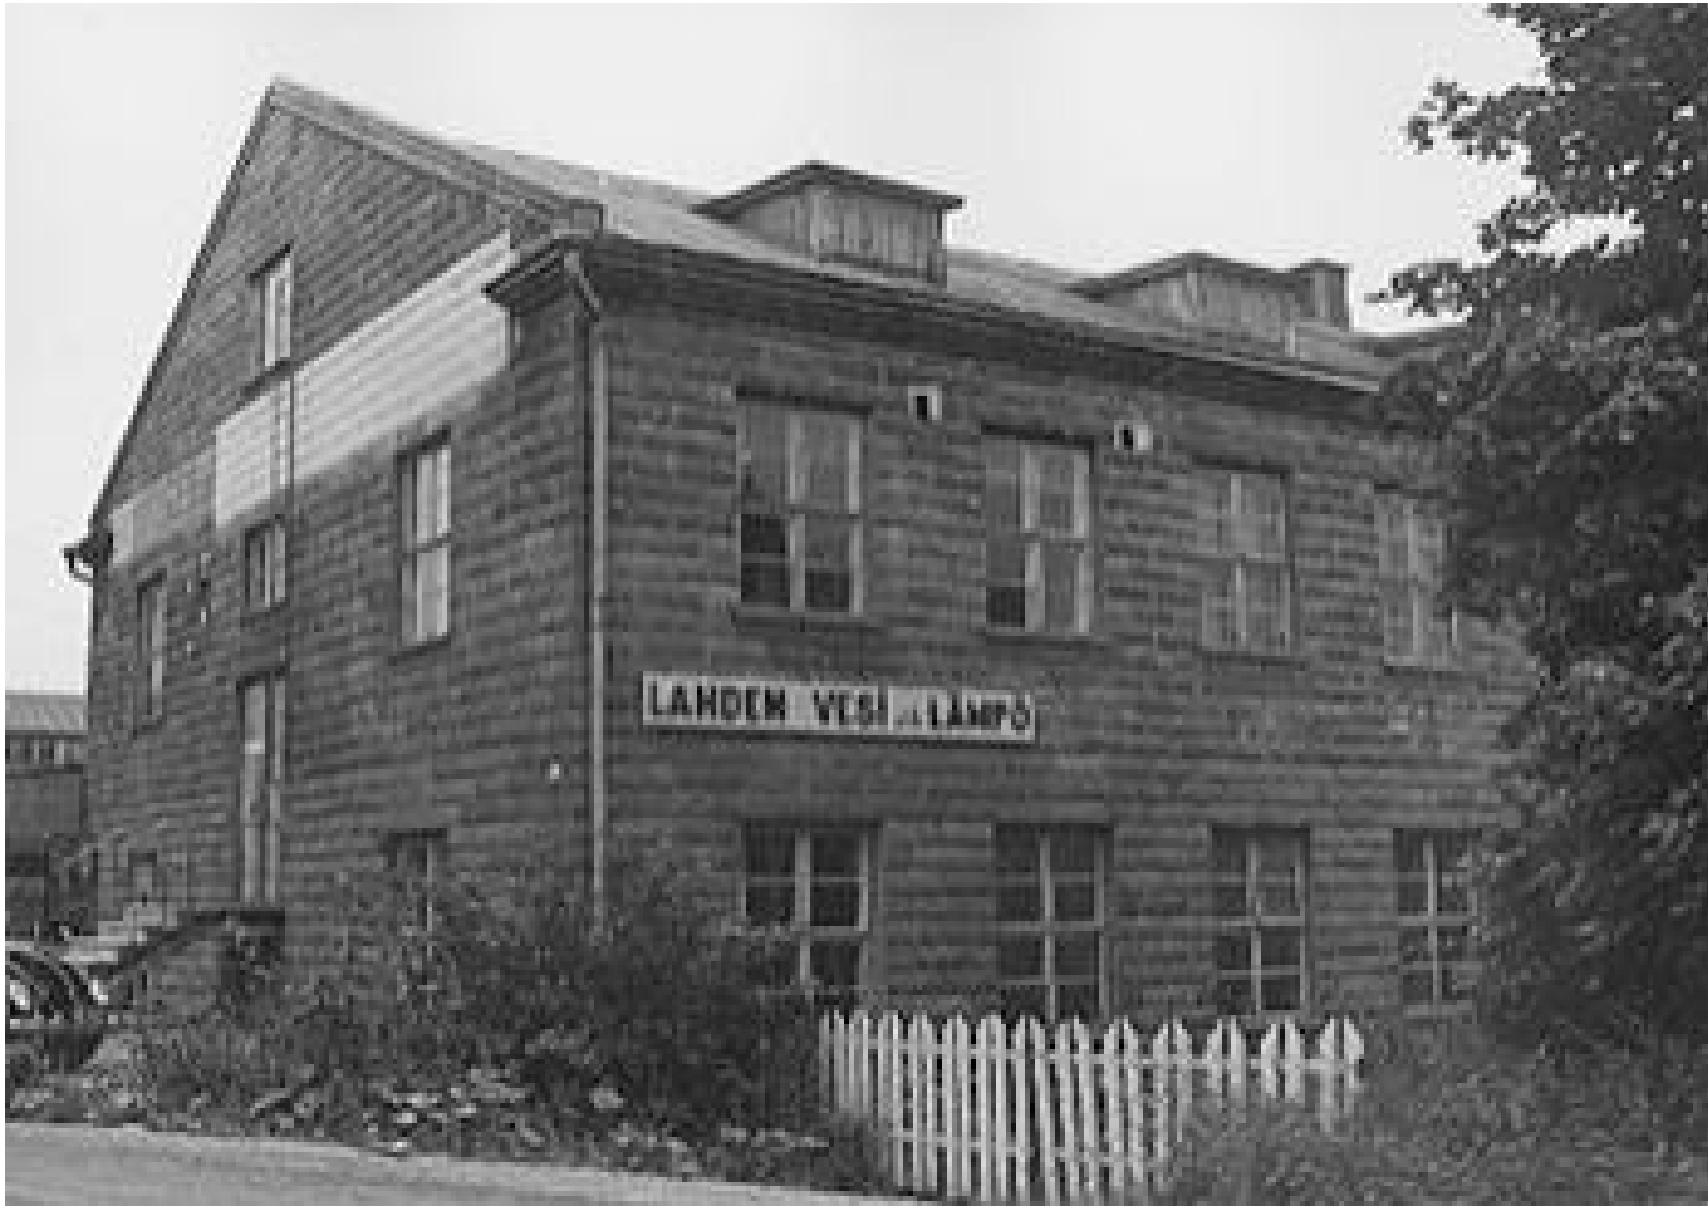
Kuva 35: Teollisuusrakennus Möysänkatu 3, ulkokuva.  
Seinässä teksti Lahden Vesi ja Lämpö. 1975-1979.

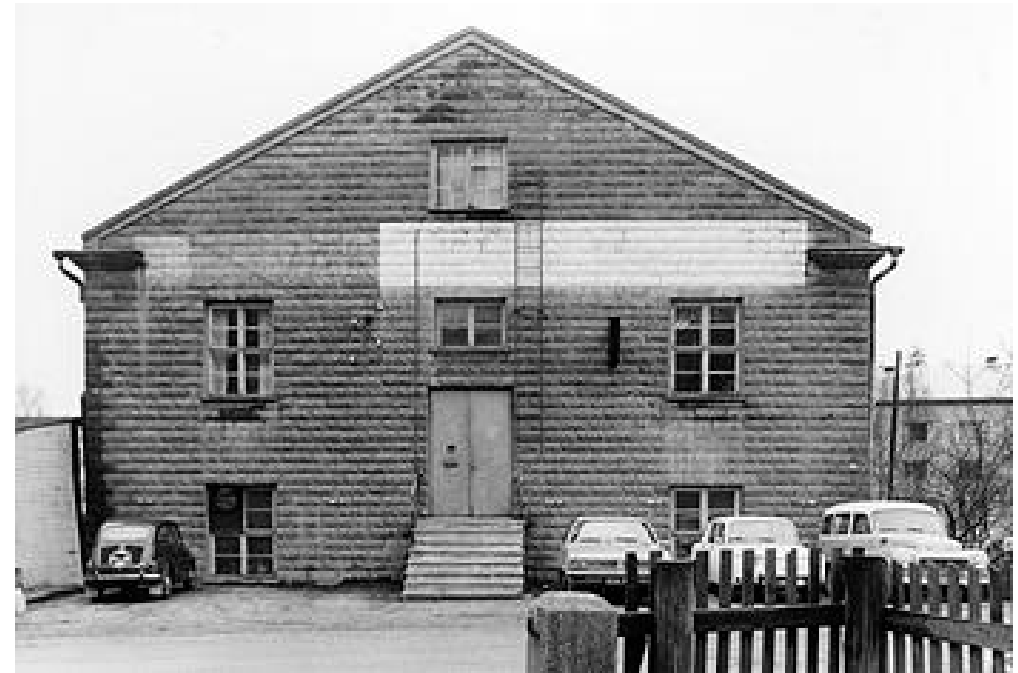
Kuva 36: Möysänkatu 3 pohjoispääty. Valokuvaaja Yrjö Puuperä, 1974.

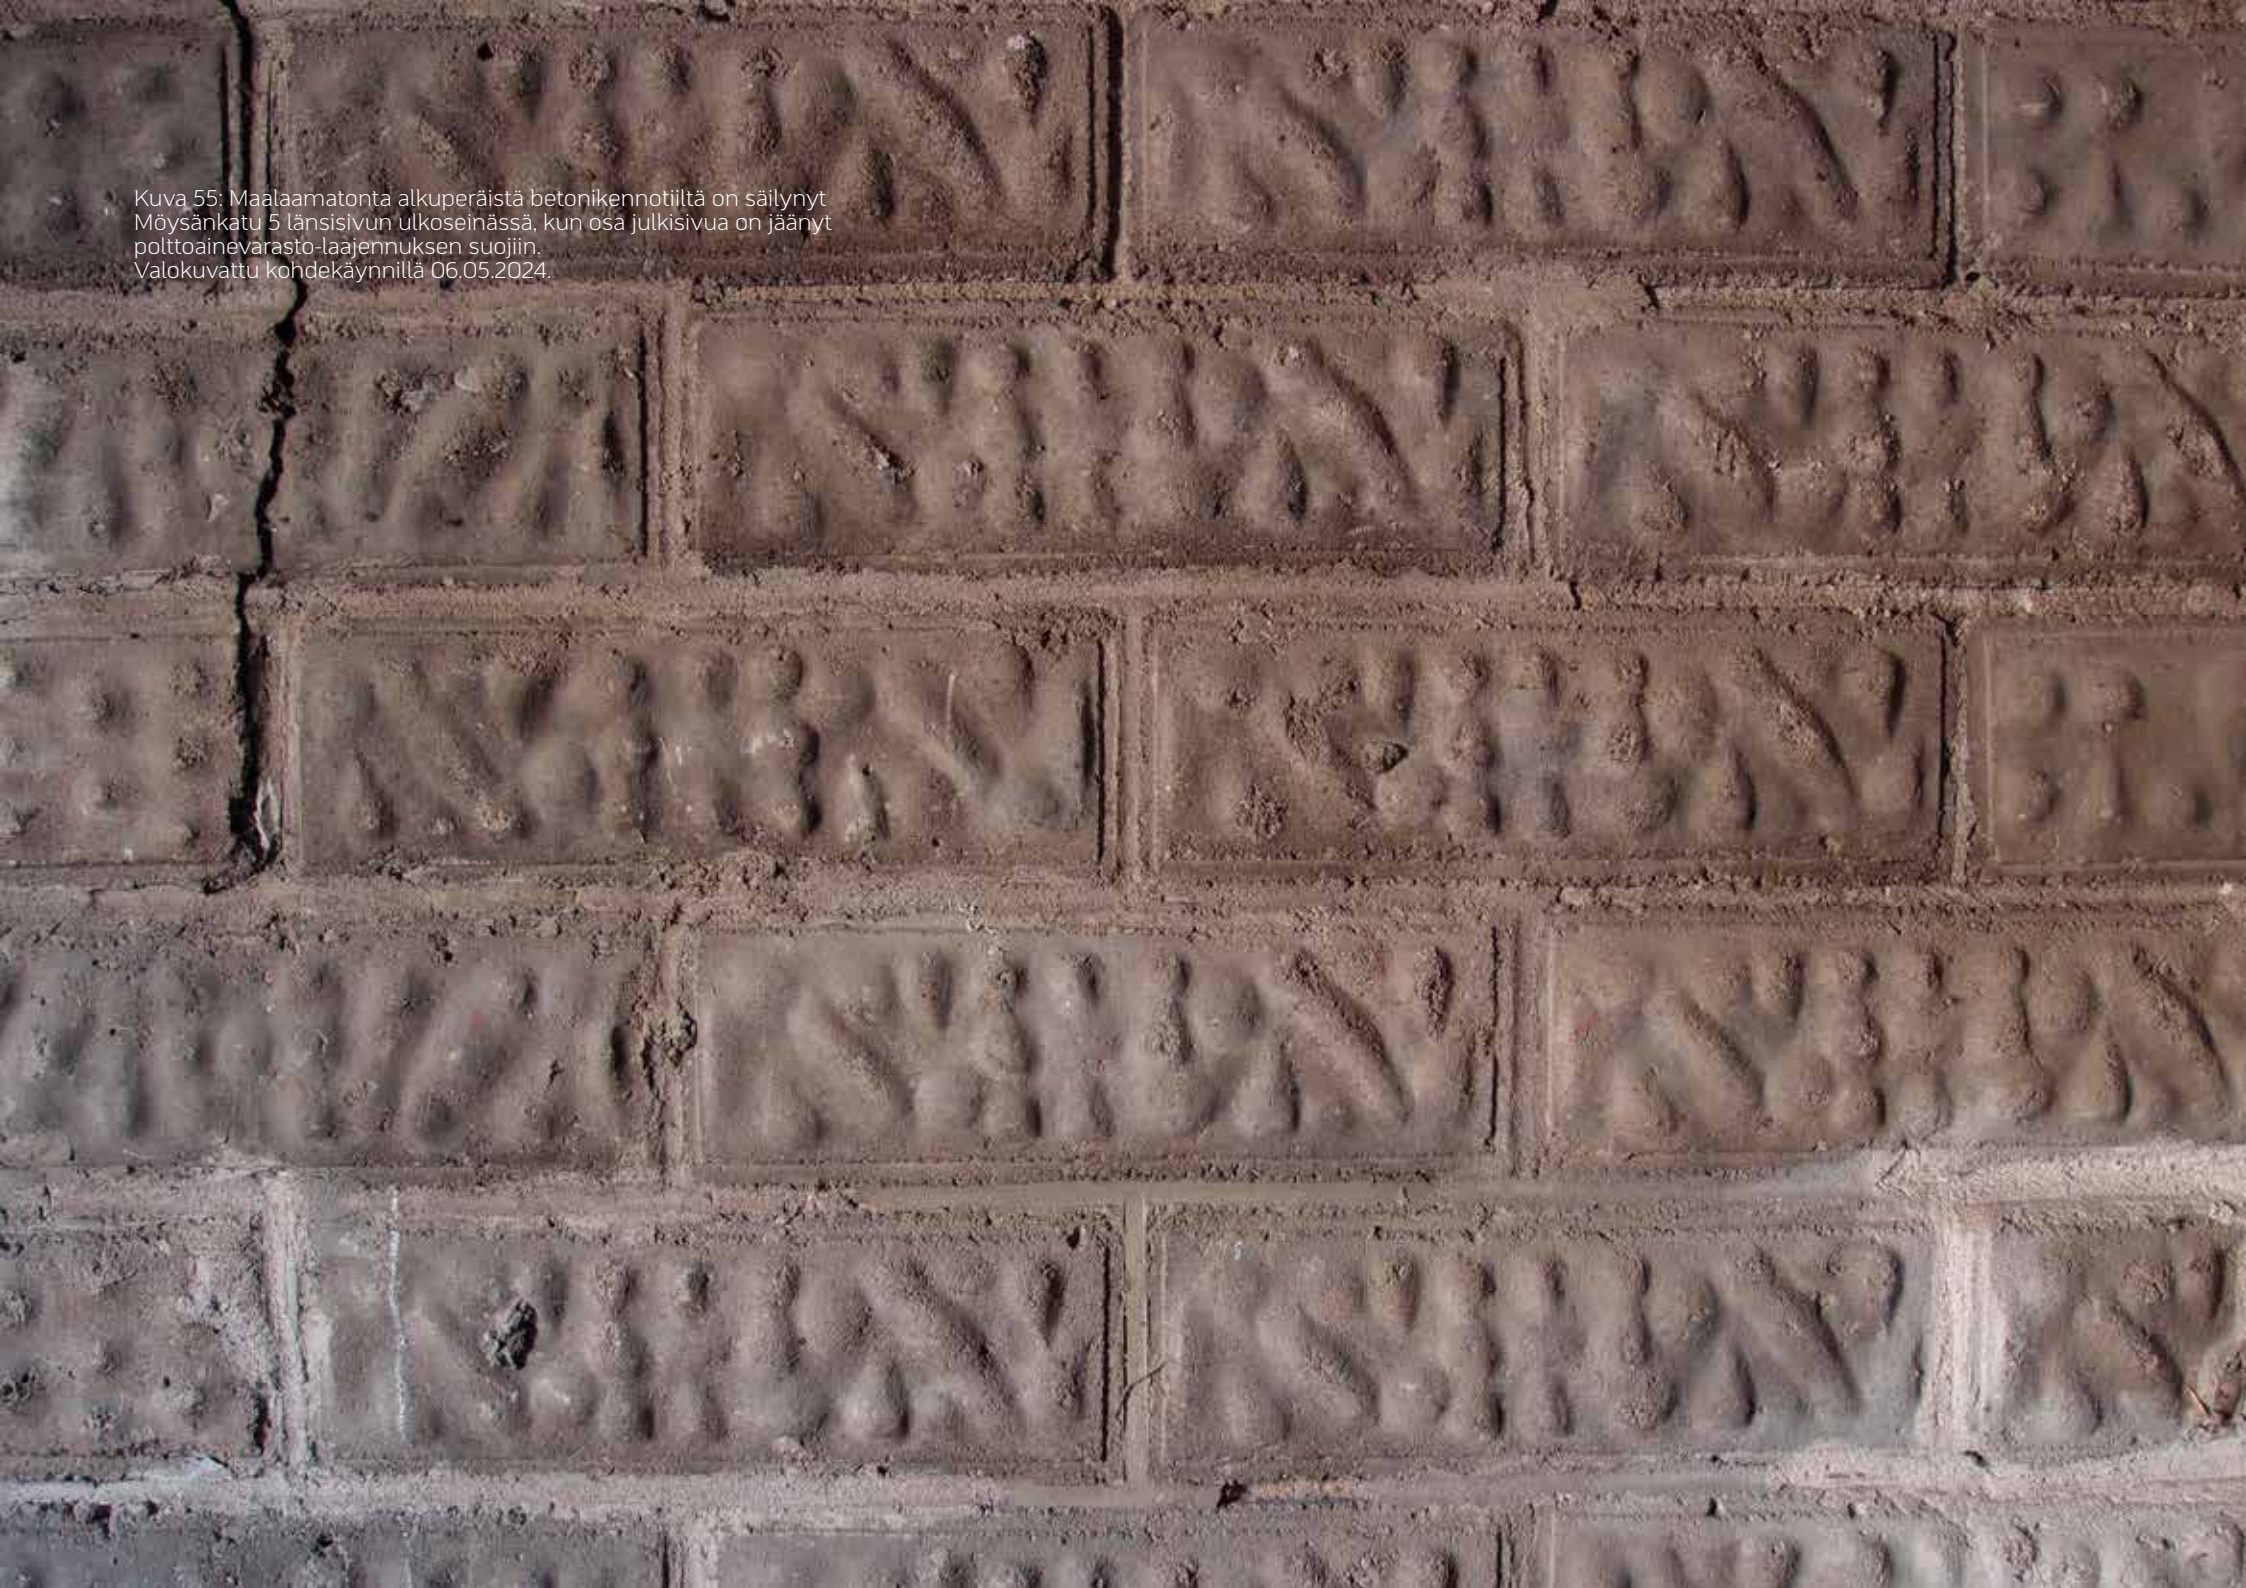
Kuva 55: Maalaamatonta alkuperäistä betonikennotiltä on säilynyt Möysänkatu 5 länsisivun ulkoseinässä, kun osa julkisivua on jäänyt polttoainevarasto-laajennuksen suojiin. Valokuvattu kohdekäynnillä 06.05.2024.

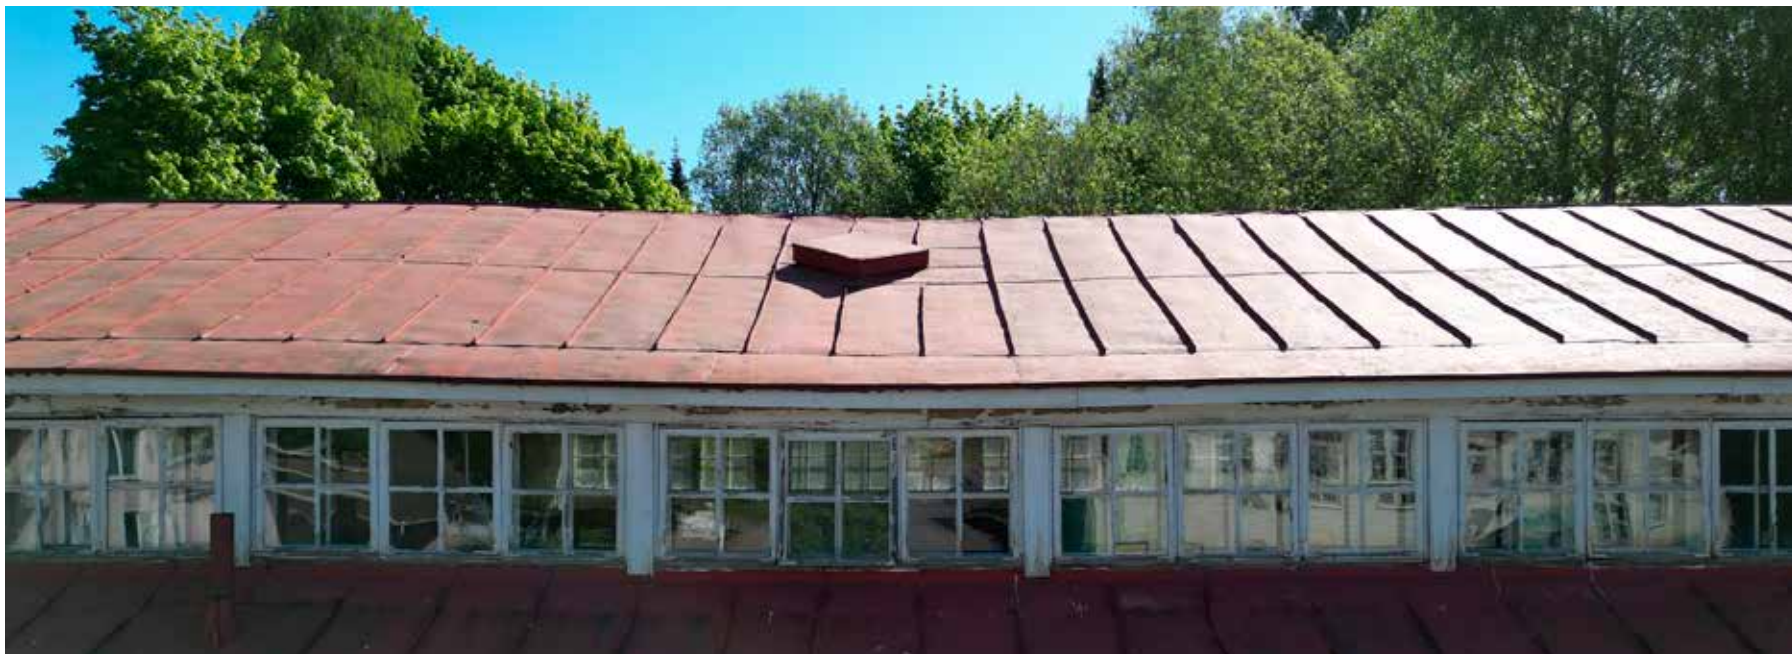
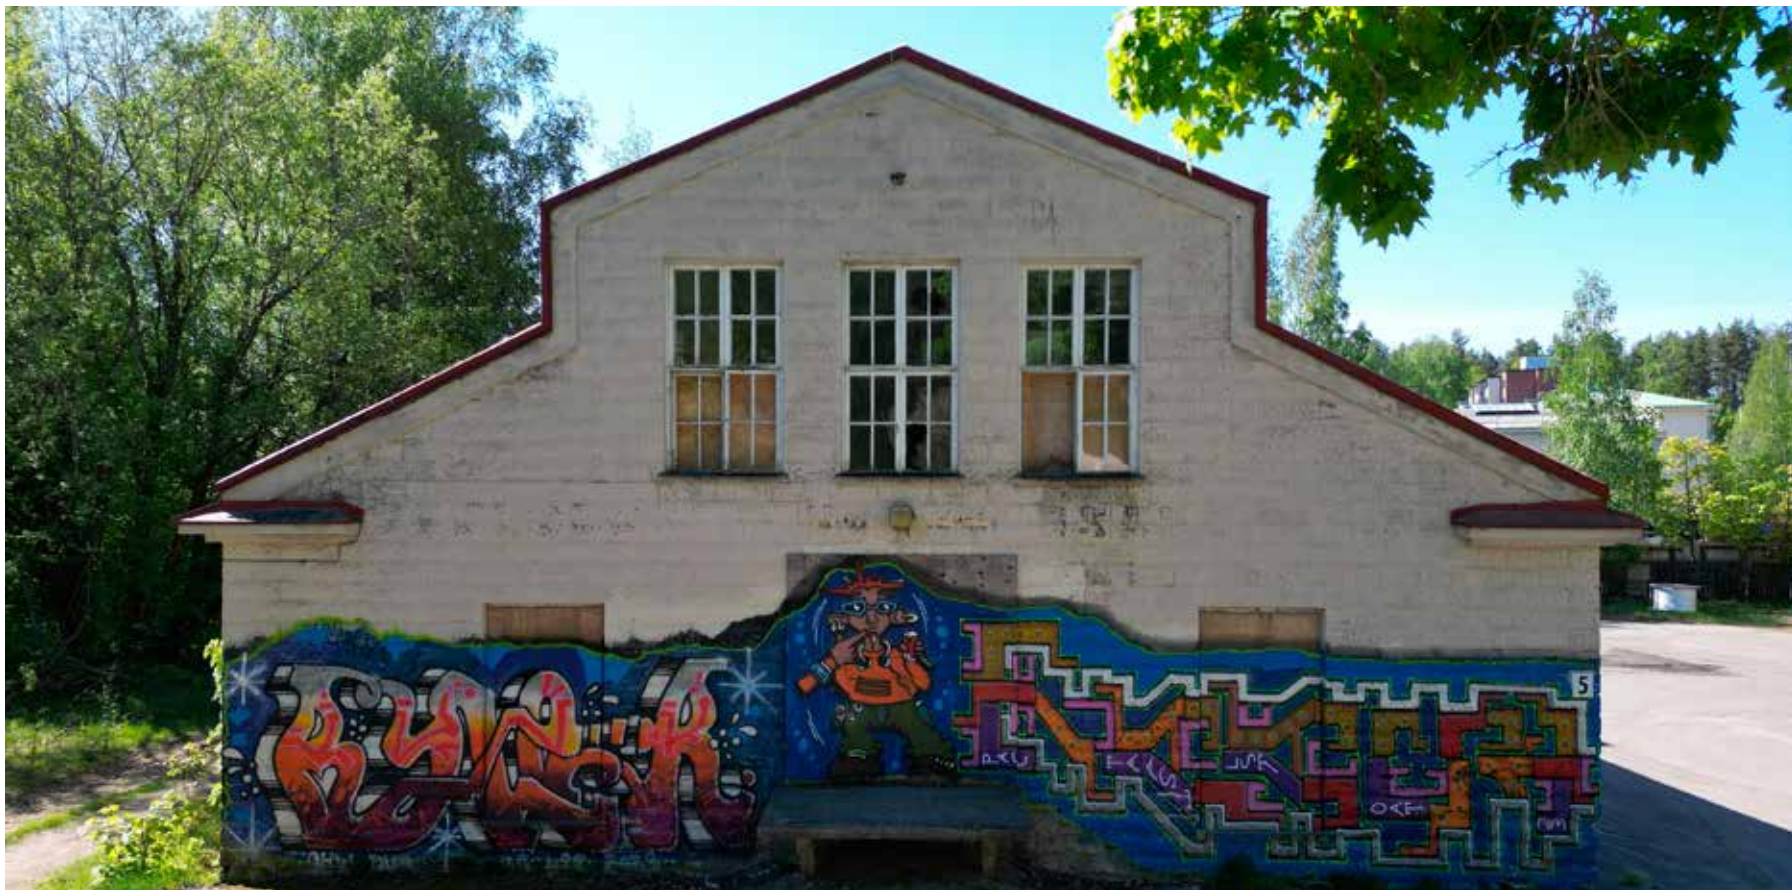
Kuvat 56-57 (seuraavalla sivulla): Näkyviä vaurioita Möysänkatu 5:n ulkovaipassa, notkahtanut vesikate ja graffiti-ilkivaltaa julkisivuissa.

Möysänkatu 3 vesikate luokiteltiin kuitenkin vastaavasti huonokuntoisemmaksi (KL1) kuin naapurirakennuksessa (KL2): Vesikatto on paikoin painunut, ja betonirakenteisiin räystäisiin on syntynyt kattovuotojen aiheuttamia vaurioita. Rakennuksesta puuttuu kattotikkaat ja -turvatuotteet, ja talotikkaiden kiinnityskin falskaa. Jalkarännit ja sadevesijärjestelmät ovat niinkään puutteellisia ja tiilirakenteinen hormi on lisäksi rapautunut vesikatteen yläpuoleiselta osuudelta, kun piippuhattu puuttuu hormin yltä. Vesikaton vuotokohtia on raportin mukaan nähtävillä ainakin 2. kerroksen sisäkatossa sekä läpivientien kohdissa ullakolla. 1. kerroksessa sekä osassa 2. kerroksen tiloja oli aistittavissa kellarin hajua, ja 2. kerroksen katossa näkyi kuntokartoituksessa myös kosteuden aiheuttamia pinnoitevaurioita. (Insinööristudio 2023 Kuntoarvio Möysänkatu 3,7, 12,14.)

Möysänkatu 5:ssä sisäpinnat ovat raportin mukaan kurjassa kunnossa, ja kaikki tilavarusteet käyttökelvottomia vandalisoinnin jäljiltä. Kosteusvauriojälkiä havaittiin ulkoseinien alaosissa, ensimmäisen kerroksen kattopinnoilla sekä toisen kerroksen huoneissa lattia- ja kattopinnoissa. Möysänkadun puoleisen autohallin seinässä raportissa todetaan löytyneen sortuma ovien yläpuolella, ja ulkoportaatkin ovat osin heikkokuntoiset. 2. kerroksessa katto on paikoin lahonnut ja painunut sisään, jonka lisäksi tiloissa näkyy myös jälkiä palo-vahingosta. (Insinööristudio 2023, Kuntoarvio Möysänkatu 5, 4,15.) Rakennuksen sähkö- ja telejärjestelmät ovat pääosin alkuperäisiä, samoin valaistus: valaisimina on käytetty pääosin vanhoja painikkein ja kytkimin ohjattavia loisteputkilamppuja. Valaistus puuttuu kokonaan 2. kerroksesta. Pistorasioita ole vikavirtasuojattu, ja sähköonnettomuuden riskiä lisää myös se, että pintakaapeloinnit ja muut sähkökalusteet ovat alttiina ilkeille. Sähköjärjestelmä rakennuksessa vaatii täydellisen uudistamisen. Möysänkatu 5 eteläpäädyn lämmönjakohuoneessa on säilynyt alkuperäinen lämpökattila, johon liittyy mahdollisesti asbestivaara. Rakennuksen lämmönjakelutapa on ollut vesikiertoinen patterilämmitys:

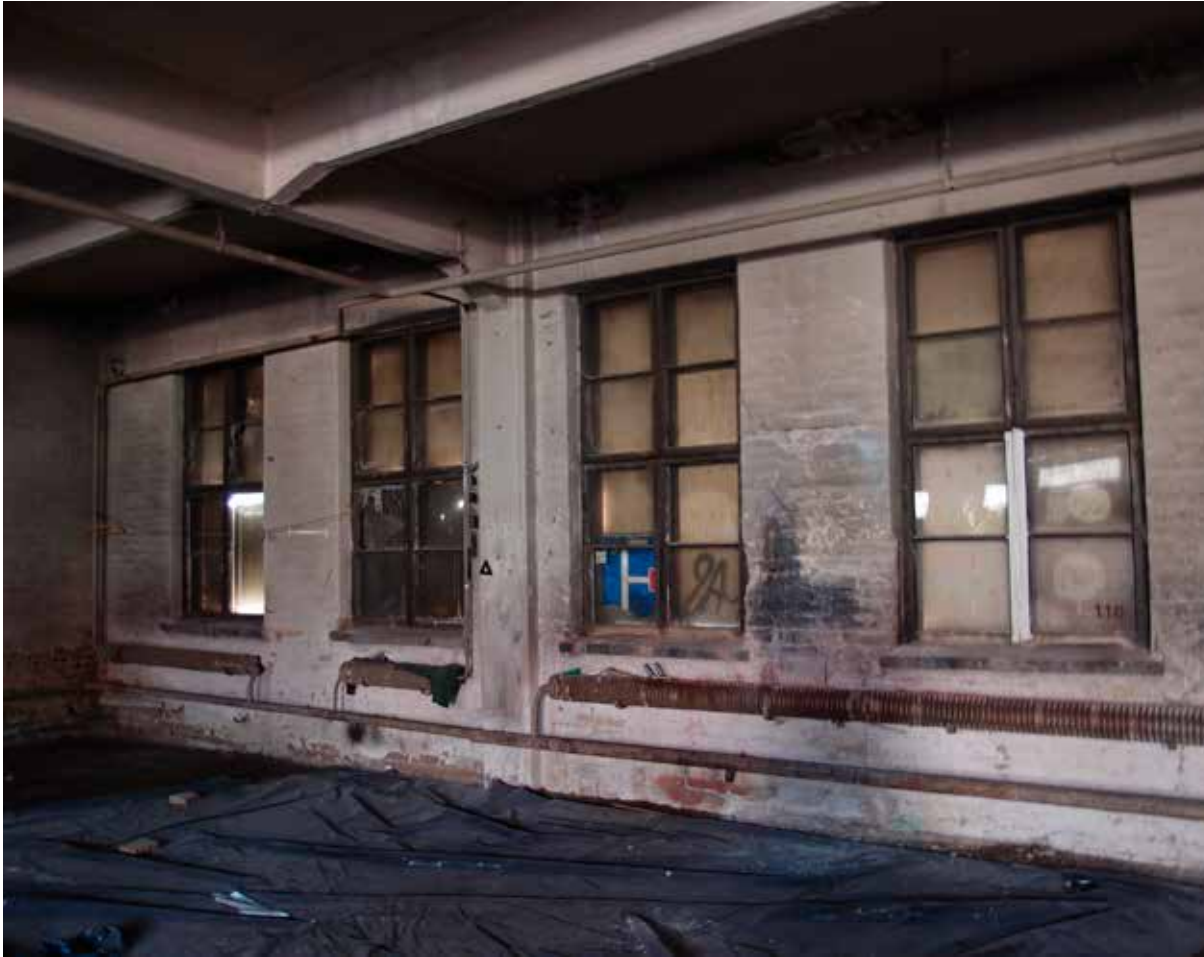
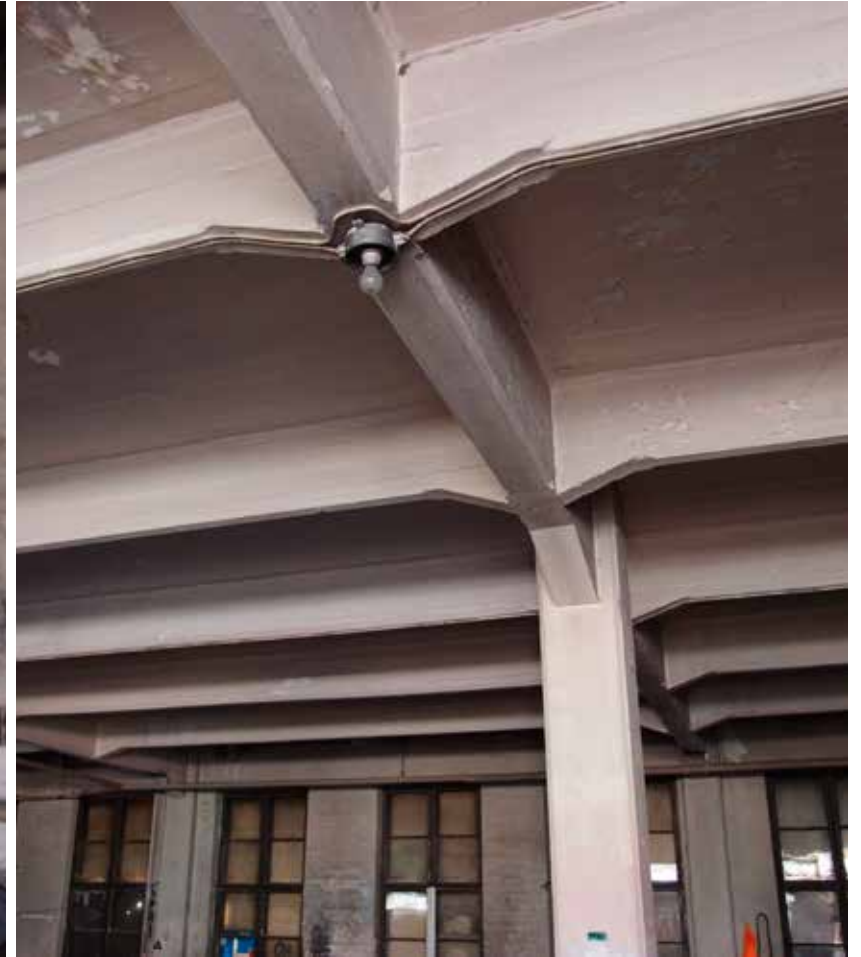
Kuvat 58-59: (edellisellä sivulla): Sisäkuvia Möysänkatu 5 1.kerroksesta. Entiset autohallitilat ovat pinnoiltaan kehnossa kunnossa, mutta välipohjan ylälaattapalkisto vaikuttaa hyväkuntoiselta. Valokuvattu kohdekäynnillä 06.05.2024.

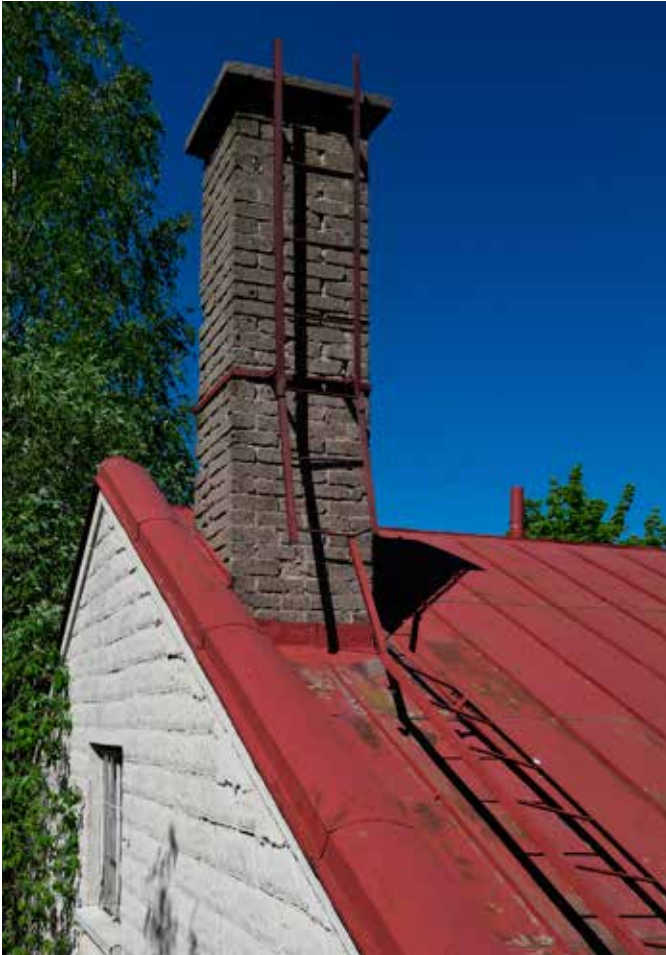
Kuvat 60-61: Kohderakennusten hormit läpivientjä ympäröivine rakennusosineen ovat niinkään kunnostuksen tarpeessa.

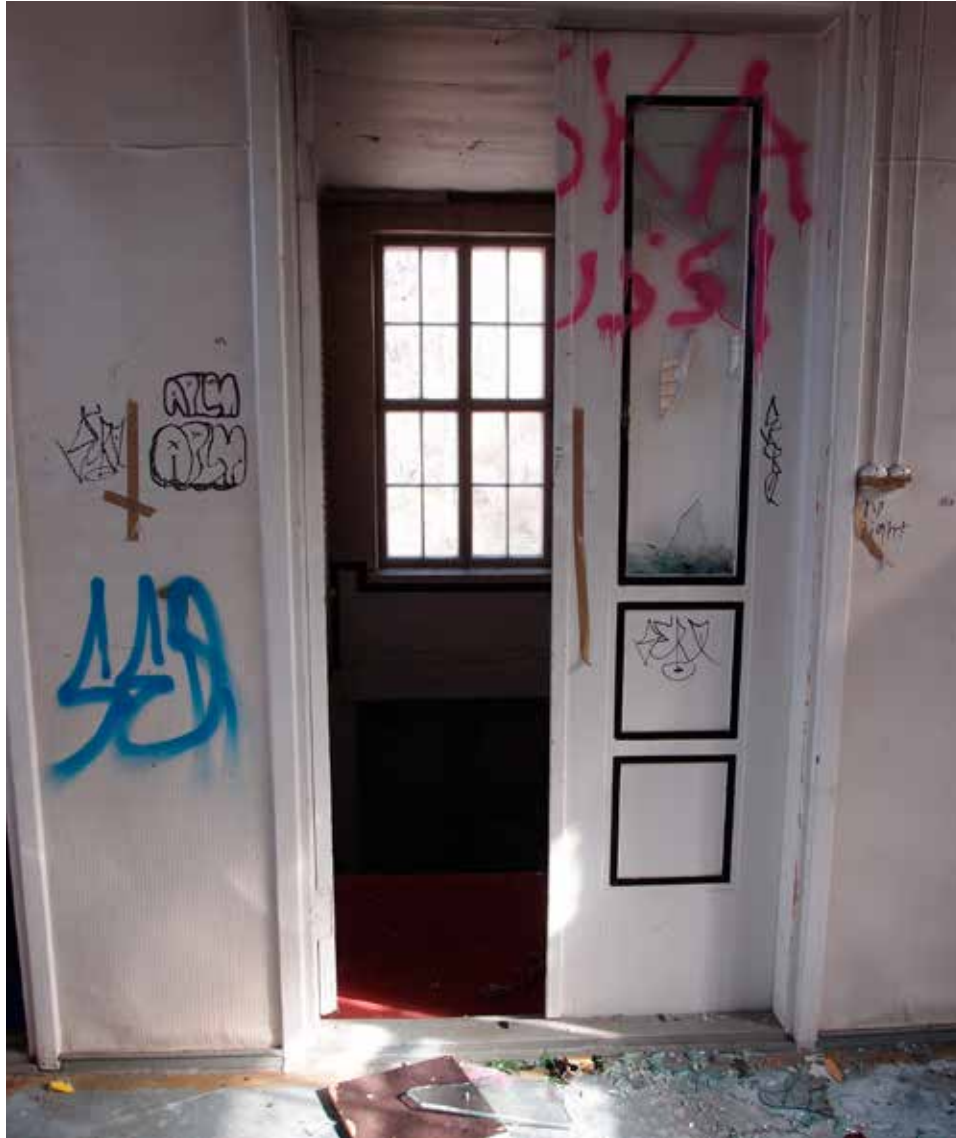
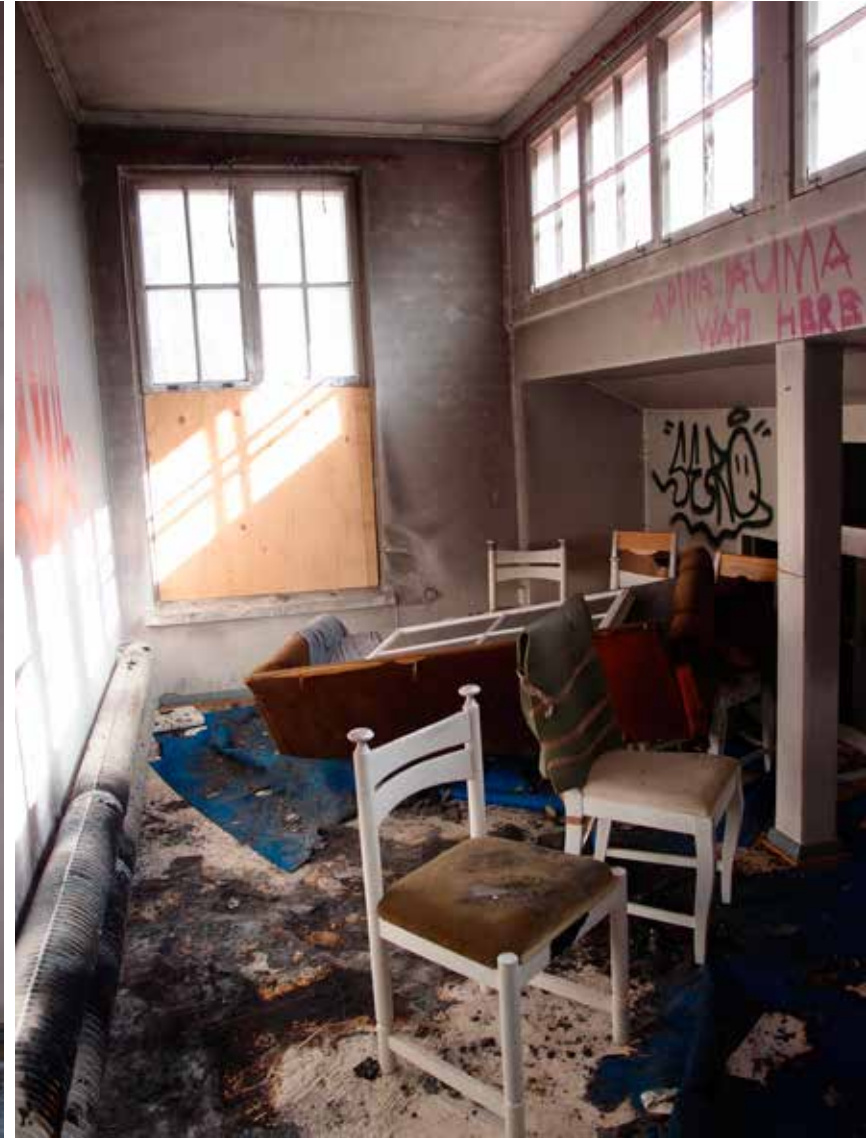
Kuvat 62-63: Möysänkatu 5 yläkertaan ilkeivallan jäljiltä.  
Koilliskulman huone on jopa yritetty sytyttää palamaan.
