# MÖYSÄNKATU 3 & 5

RAKENNUSHISTORIASELVITYS 12.6.2024

TYÖN LAATU JA TARKOITUS: Rakennushistoriaselvitys on teetetty kohteessa käynnistetyn  
asemakaavamuutostyön tueksi.  
Selvitystyö ja rakennusten dokumentointi on tehty 03-06/2024.

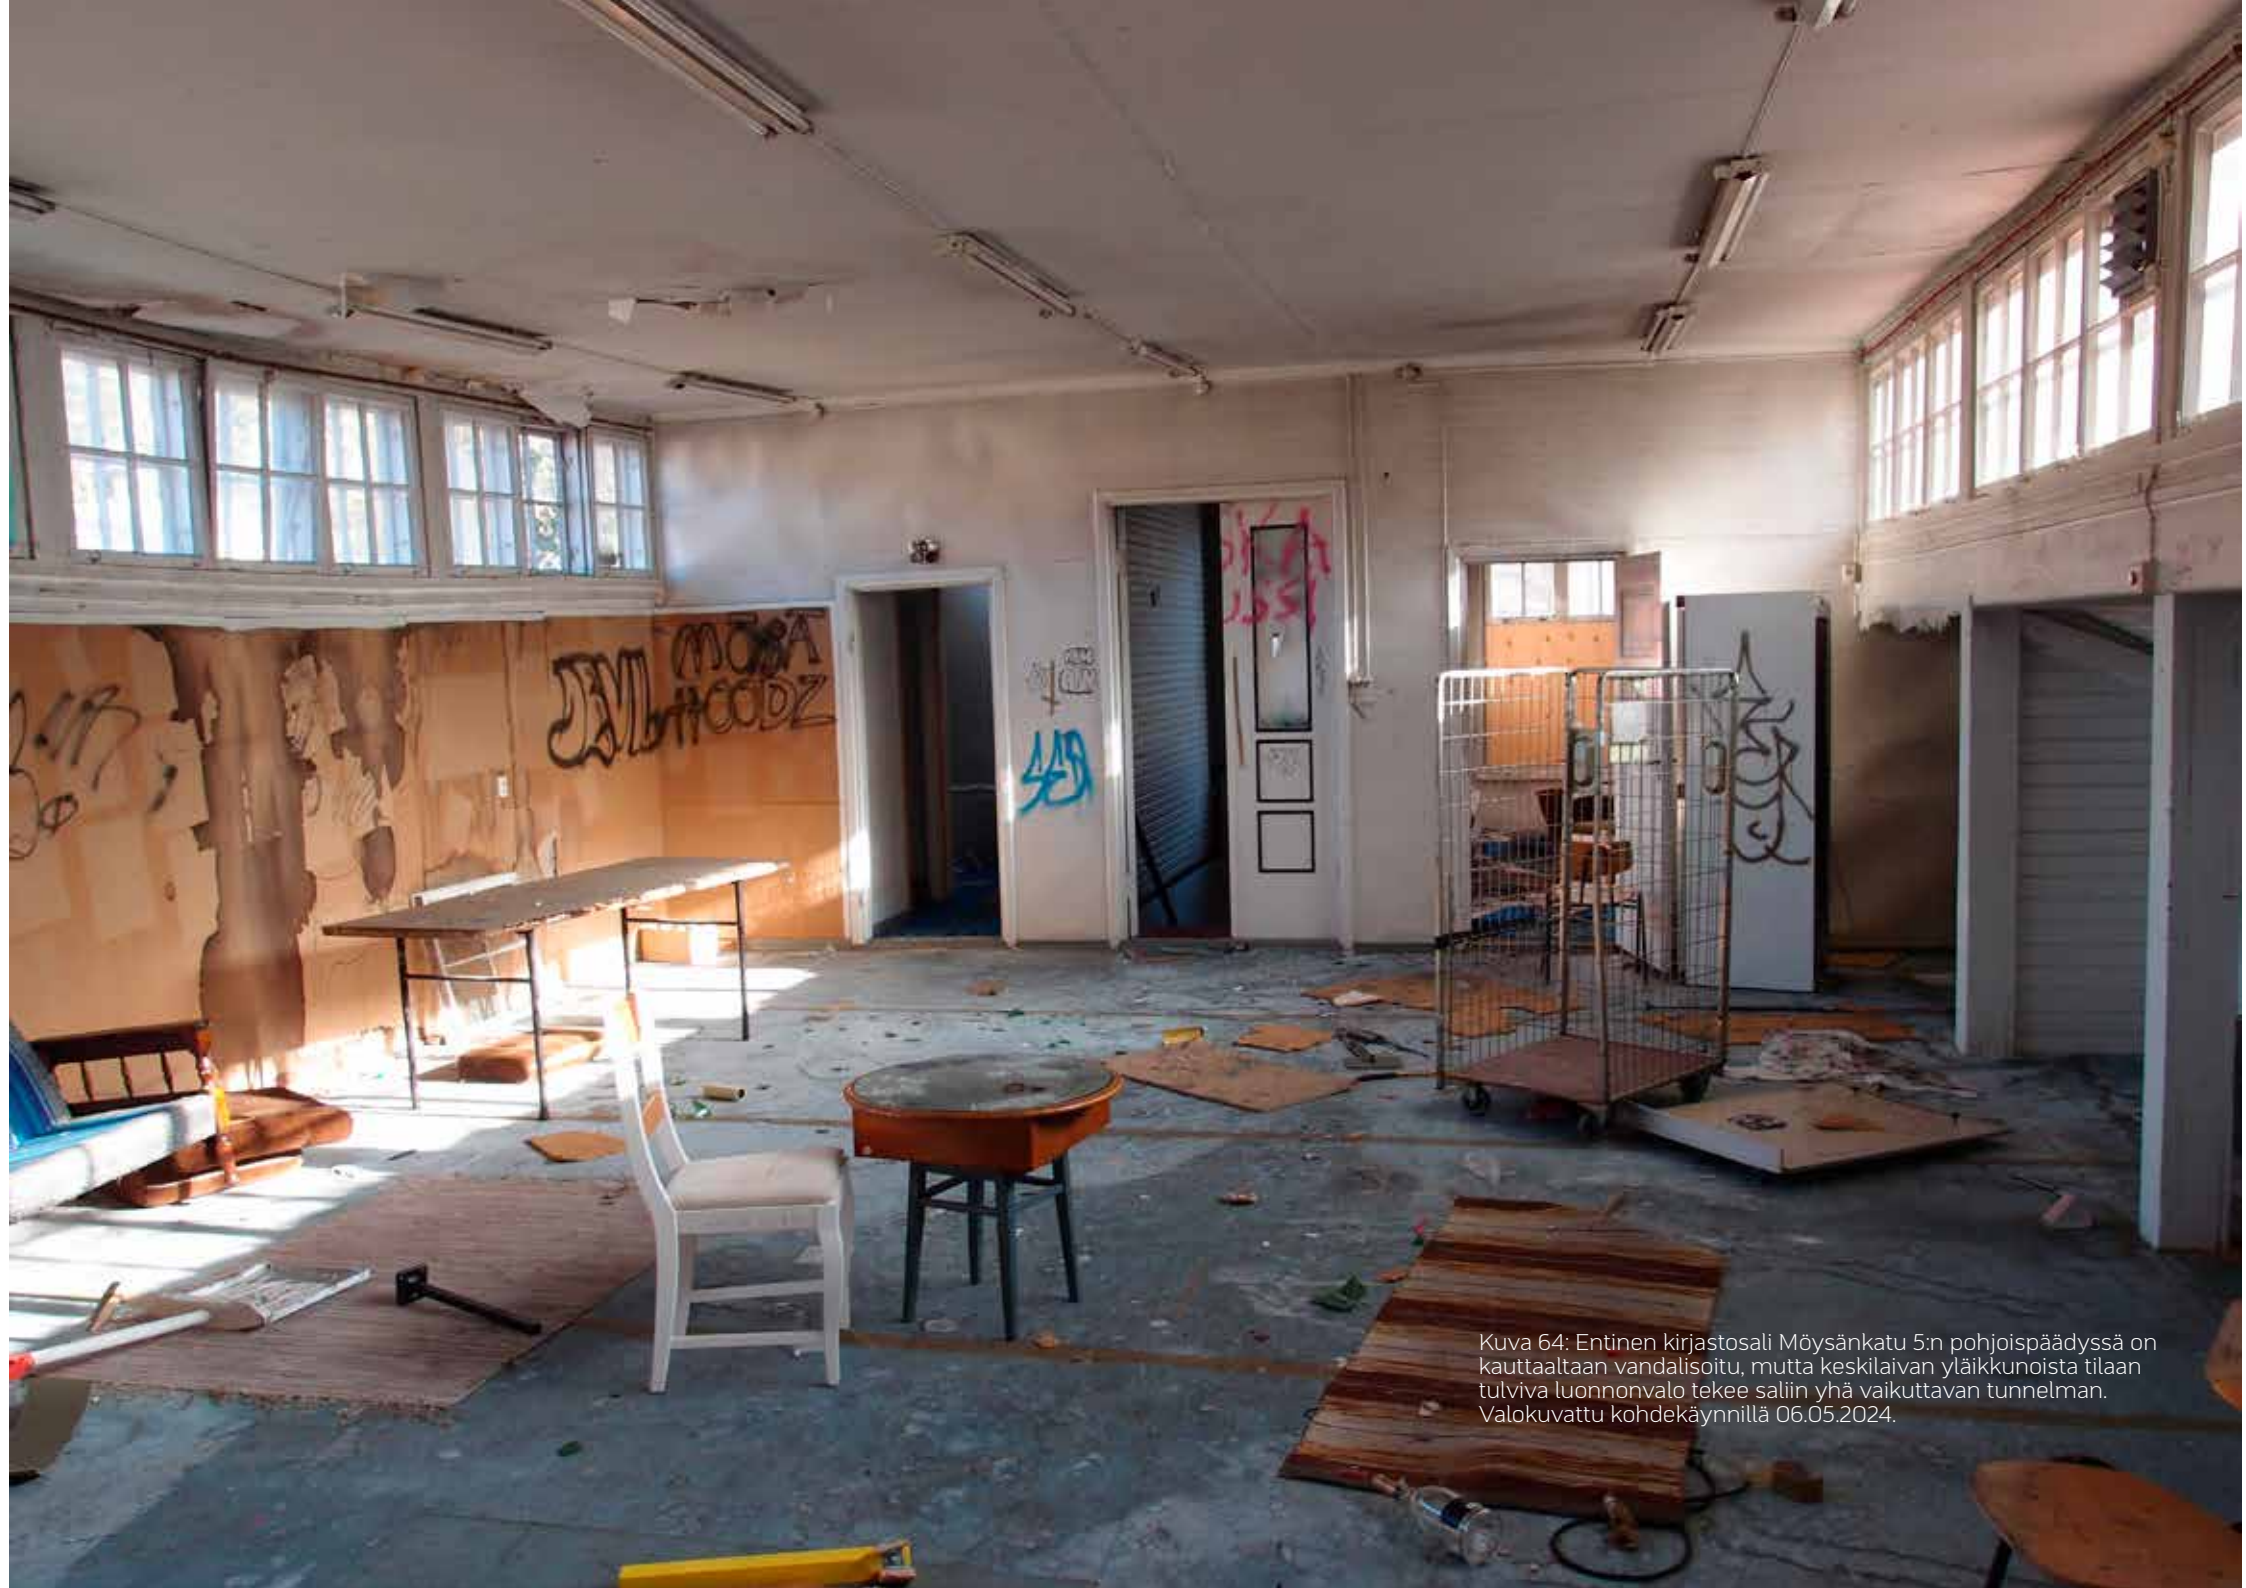
Kuva 64: Entinen kirjastosali Möysänkatu 5:n pohjoispäädyssä on kauttaaltaan vandalisoitu, mutta keskilaivan yläkikunoista tilaan tulviva luonnonvalo tekee saliin yhä vaikuttavan tunnelman. Valokuvattu kohdekäynnillä 06.05.2024.

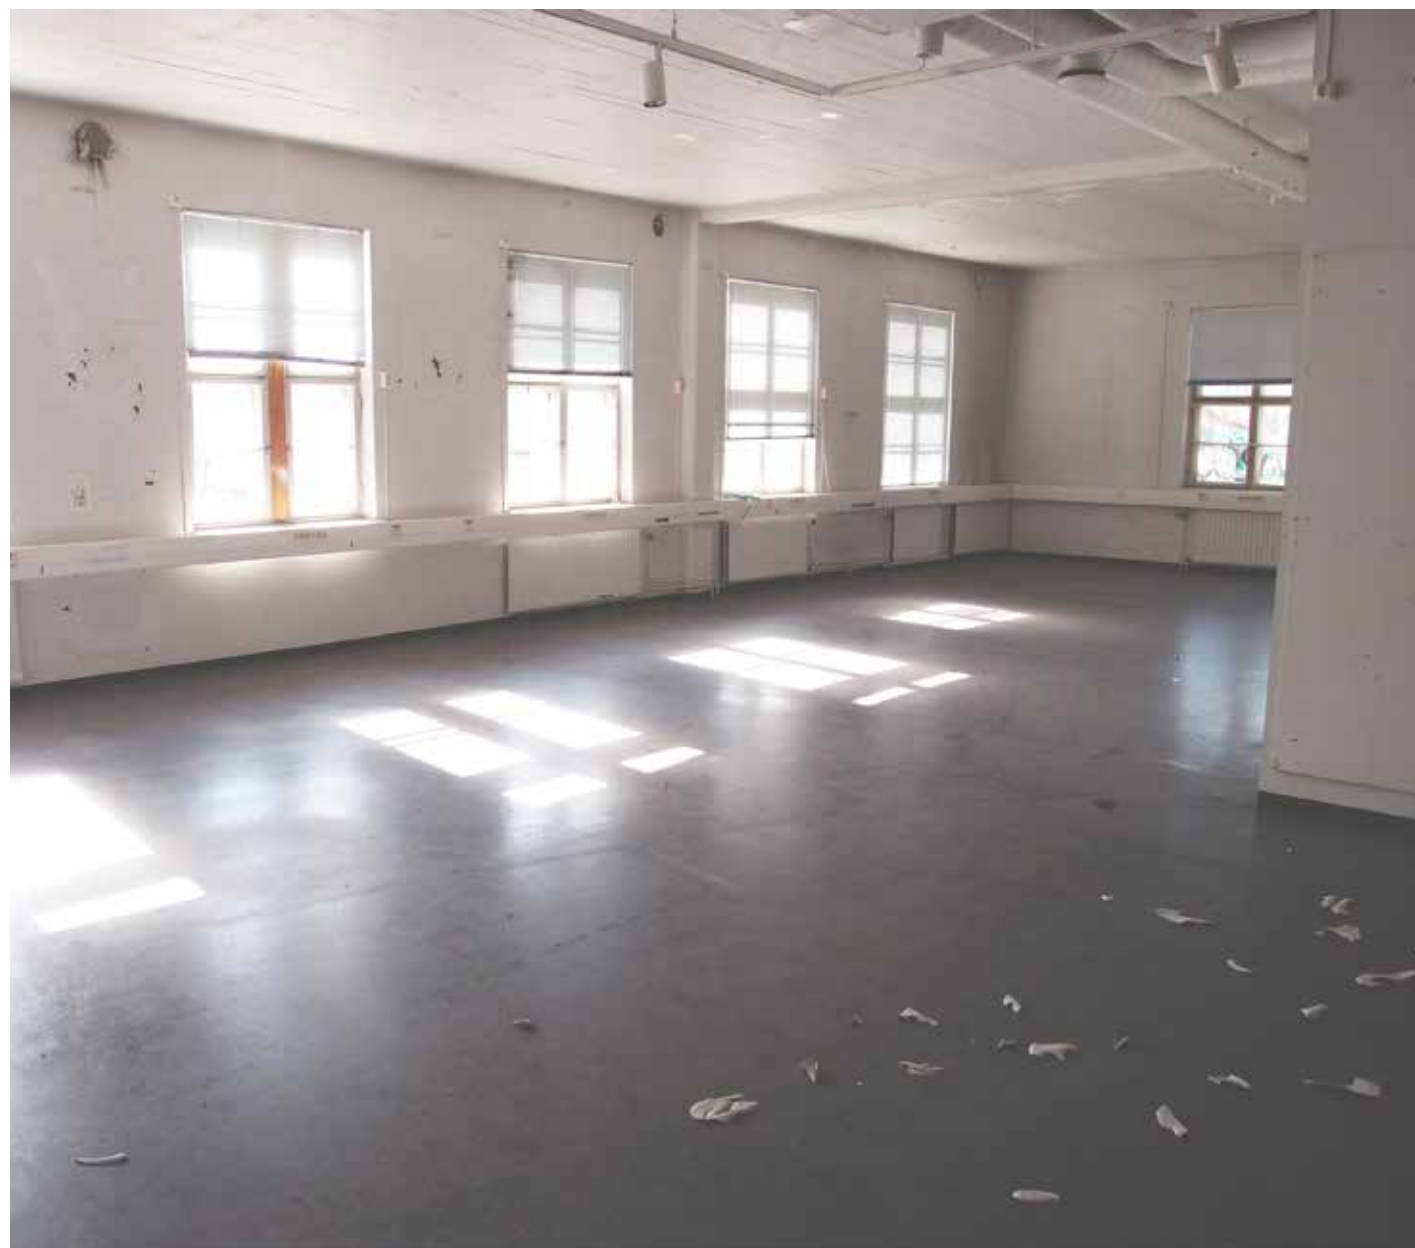
Kuvat 67-68: Viimeisimmät merkittävät sisämuutostyöt Möysänkatu 3:ssa tehtiin 2. kerrokseen, kun tilat remontoitiin arkkitehtitoimiston käyttöön vuonna 2000. Valokuvattu kohdekäynnillä 06.05.2024.

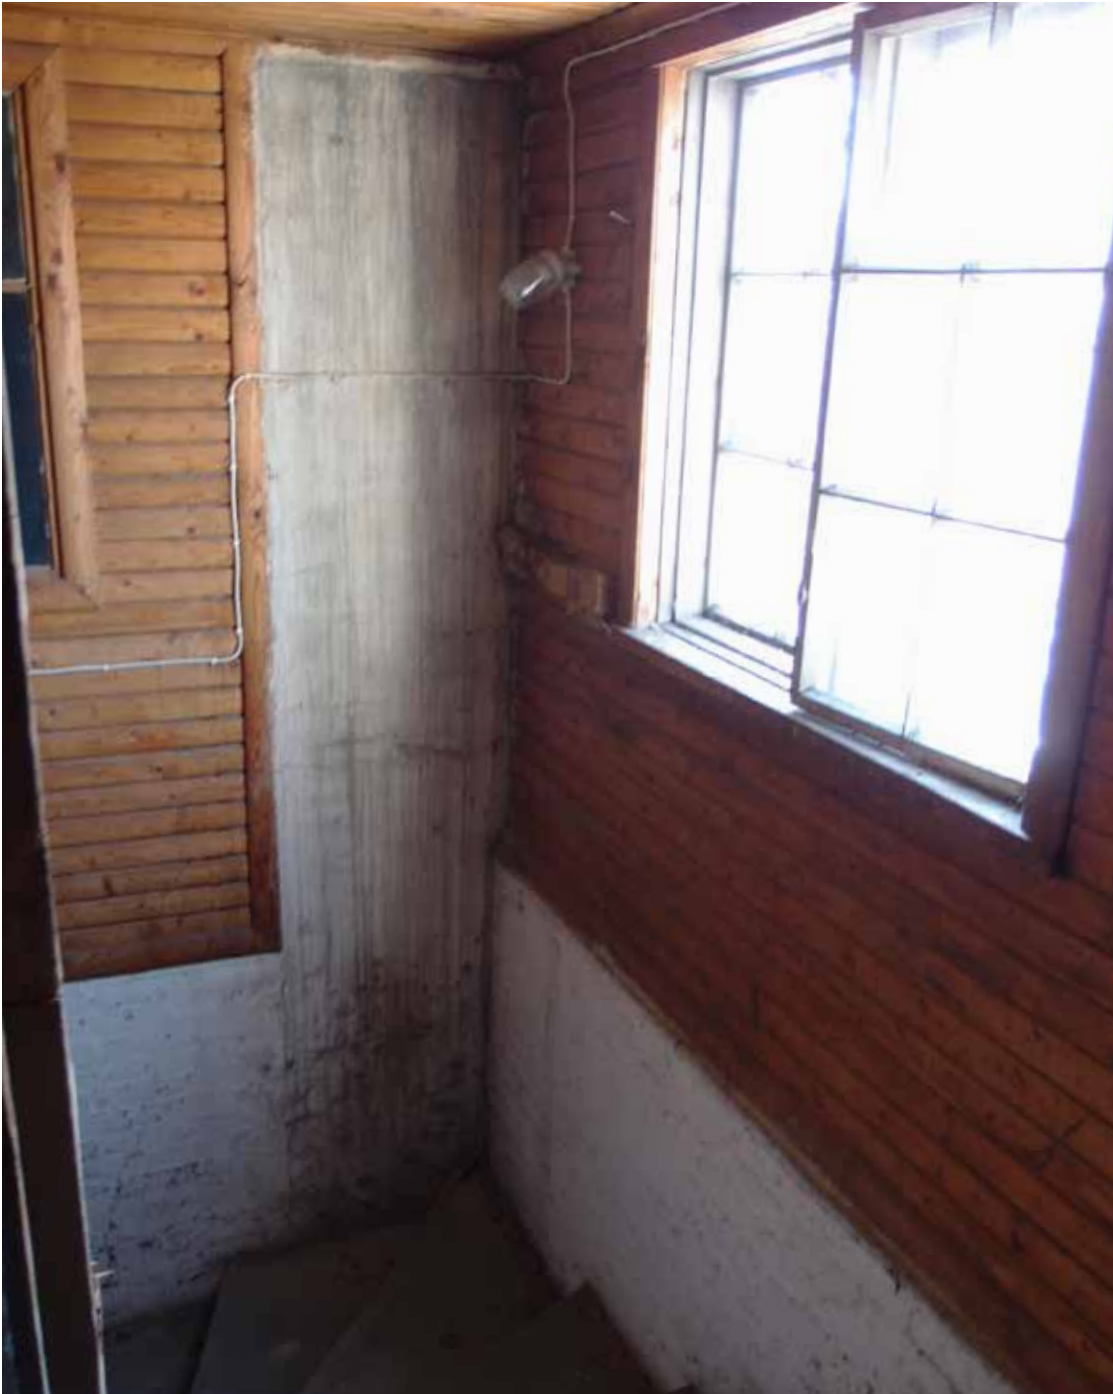
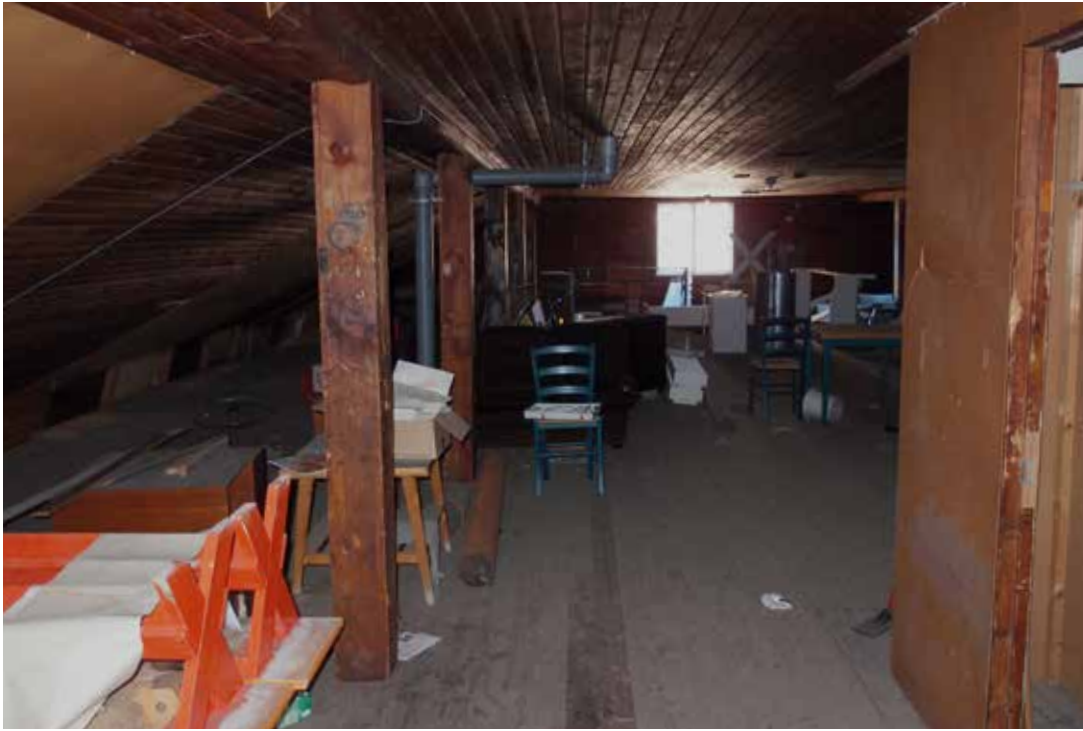
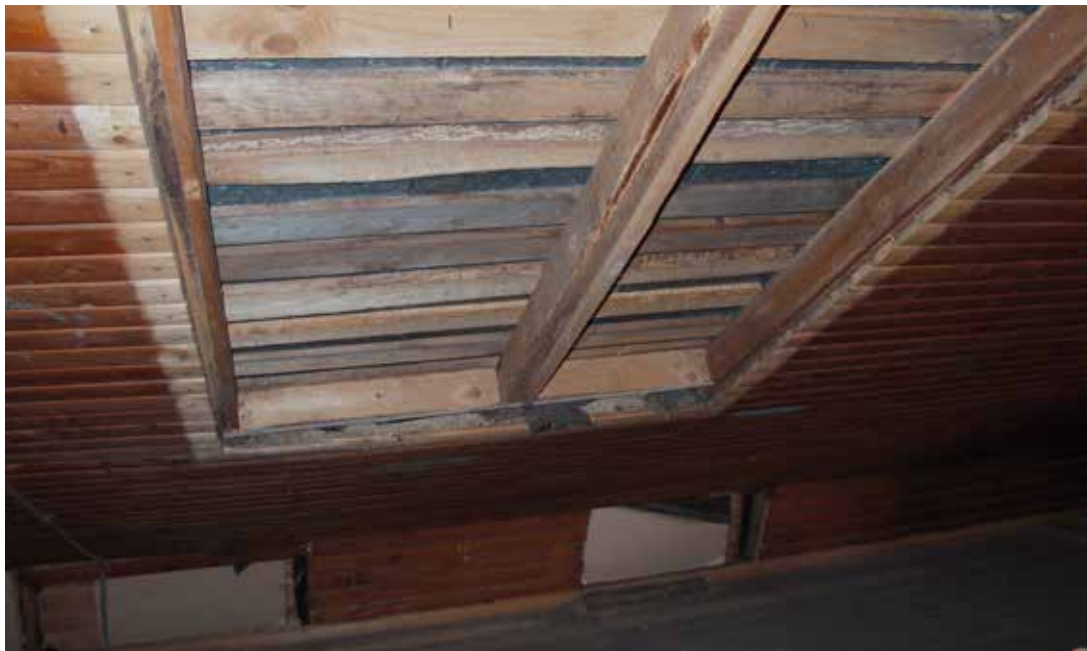
Kuvat 69-71 (seuraavalla sivulla): Möysänkatu 3 päädyn porrashuone on piirustusten perusteella tehty joskus sotien jälkeisellä kaudella. Ullakkoa on pidetty varastona, ja poistettujen kattolyhtyjen paikat ovat vielä selvästi havaittavissa harjakattoisessa tilassa. Valokuvattu kohdekäynnillä 06.05.2024.

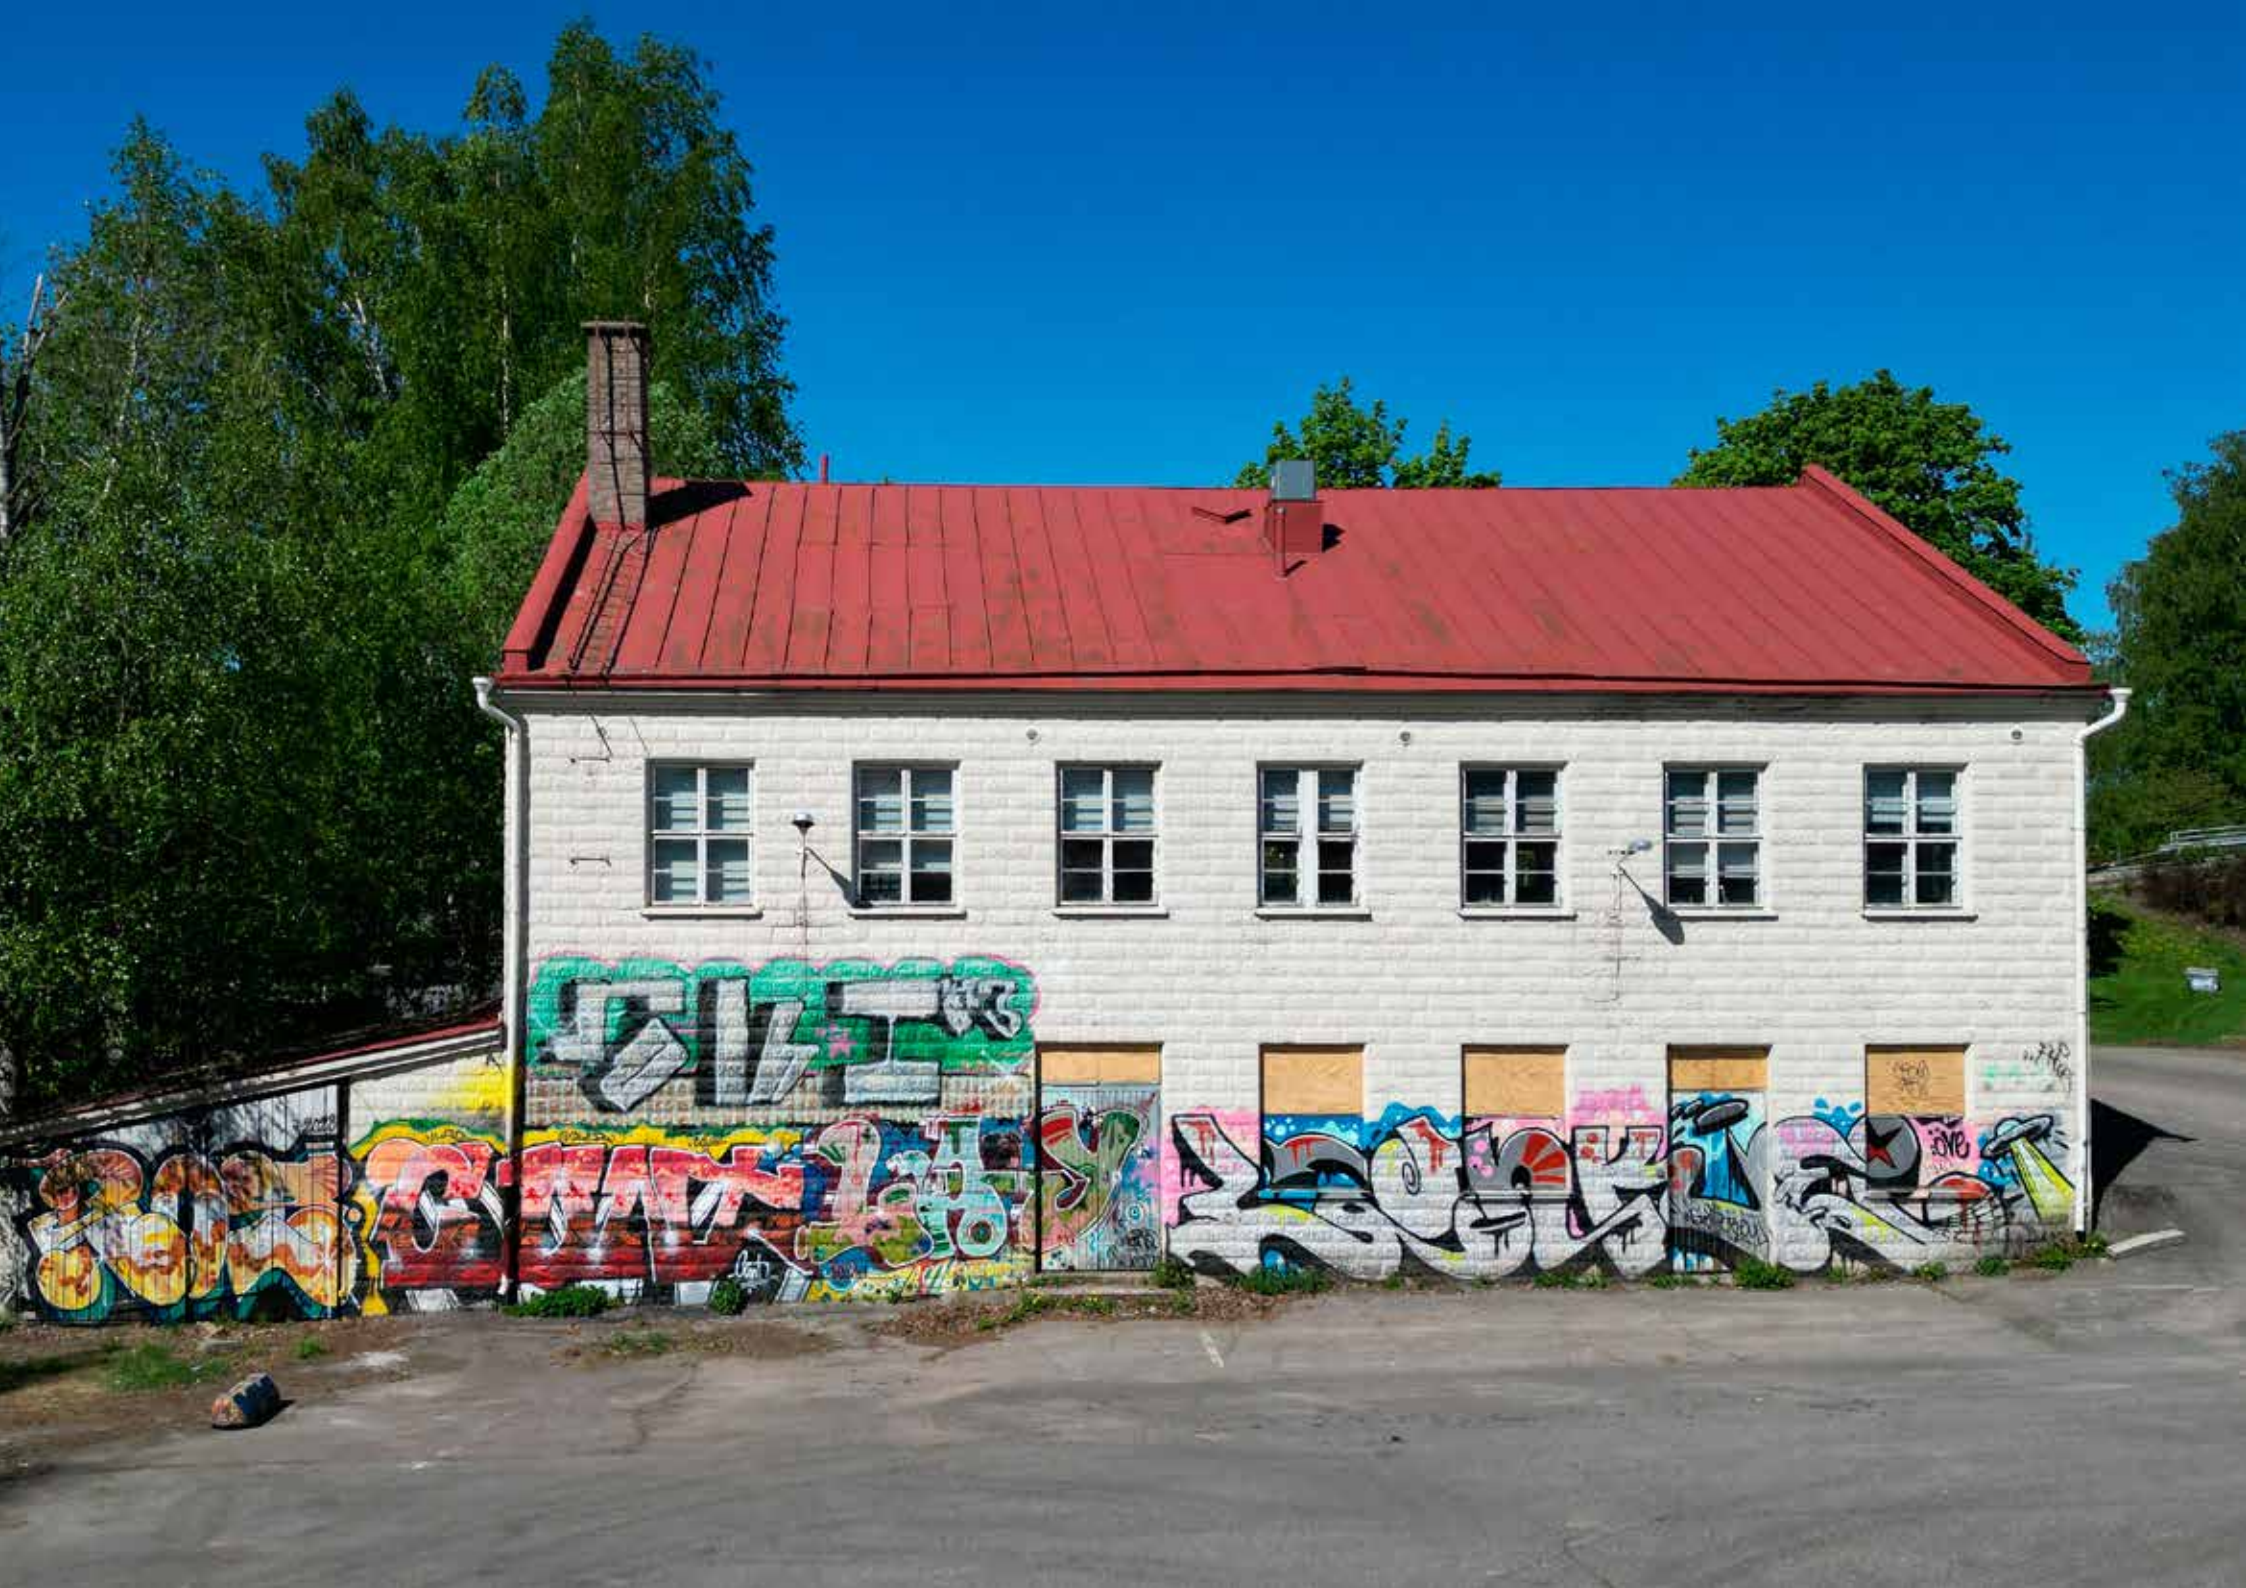
Kuva 72: Entiset kattolyhtyjen paikat erottuvat vielä myös Möysänkatu 3 kattojulkisivussa tarkasti katsomalla.

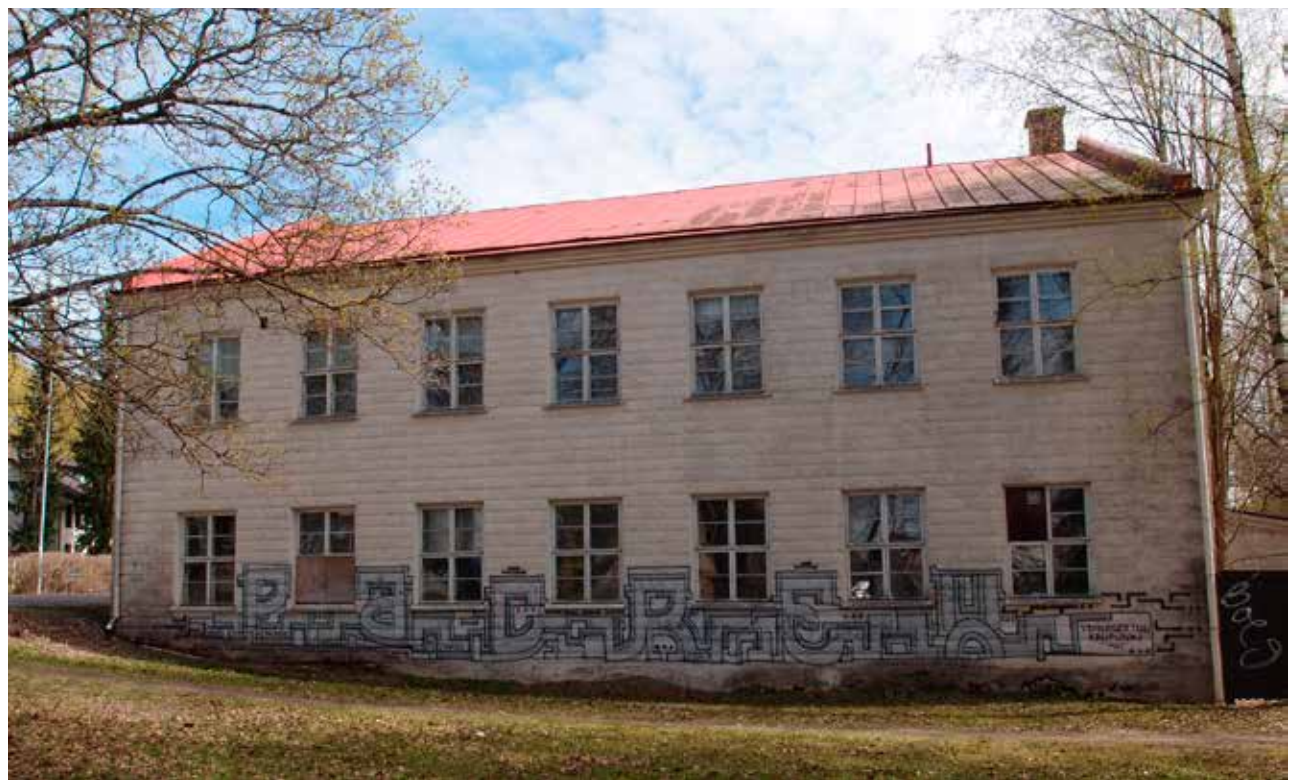
Kuva 73 (oikealla ylhäällä): Möysänkatu 3:ssa eniten alkuperäisessä hahmossaan säilynyt julkisivu on rakennuksen länsipuoli.  
Valokuvattu kohdekäynnillä 06.05.2024.

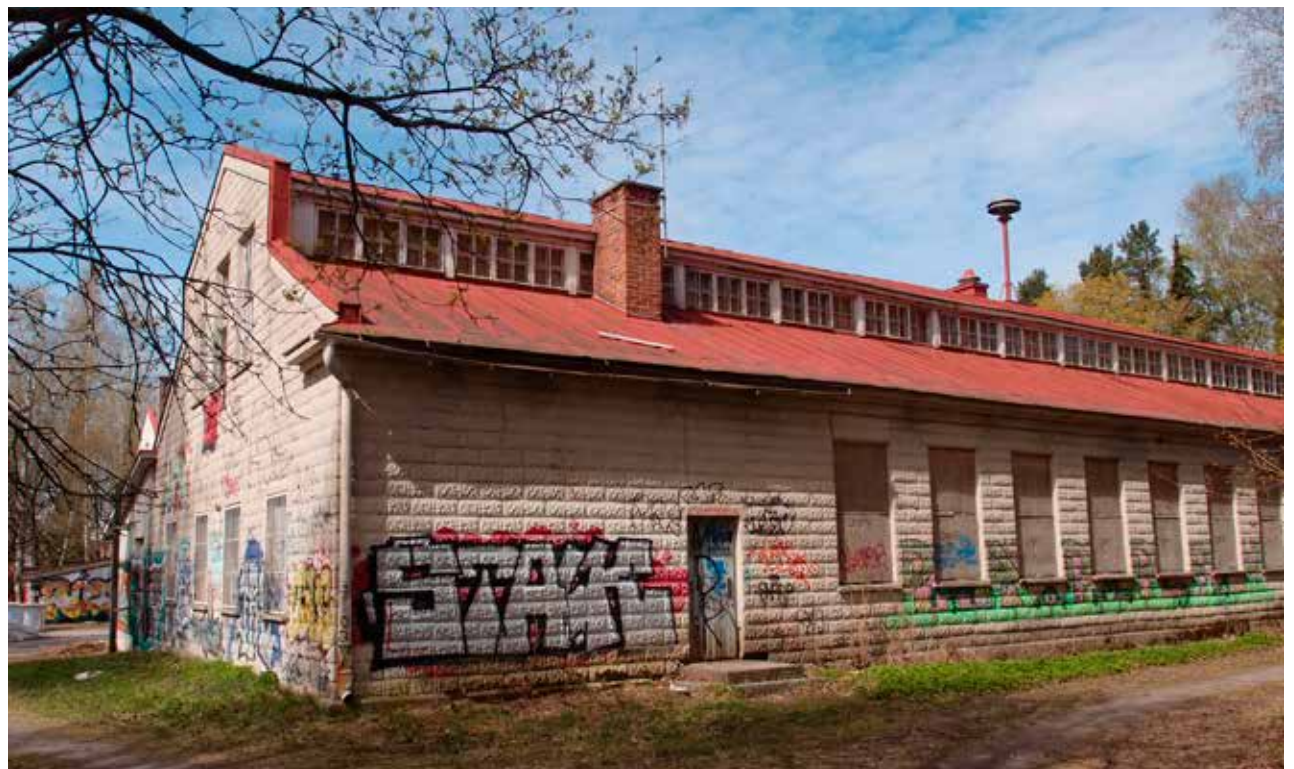
Kuva 74 (oikealla alhaalla): Möysänkatu 5:ssa eniten alkuperäisessä hahmossaan on säilynyt rakennuksen itäjulkisivu.  
Valokuvattu kohdekäynnillä 06.05.2024.

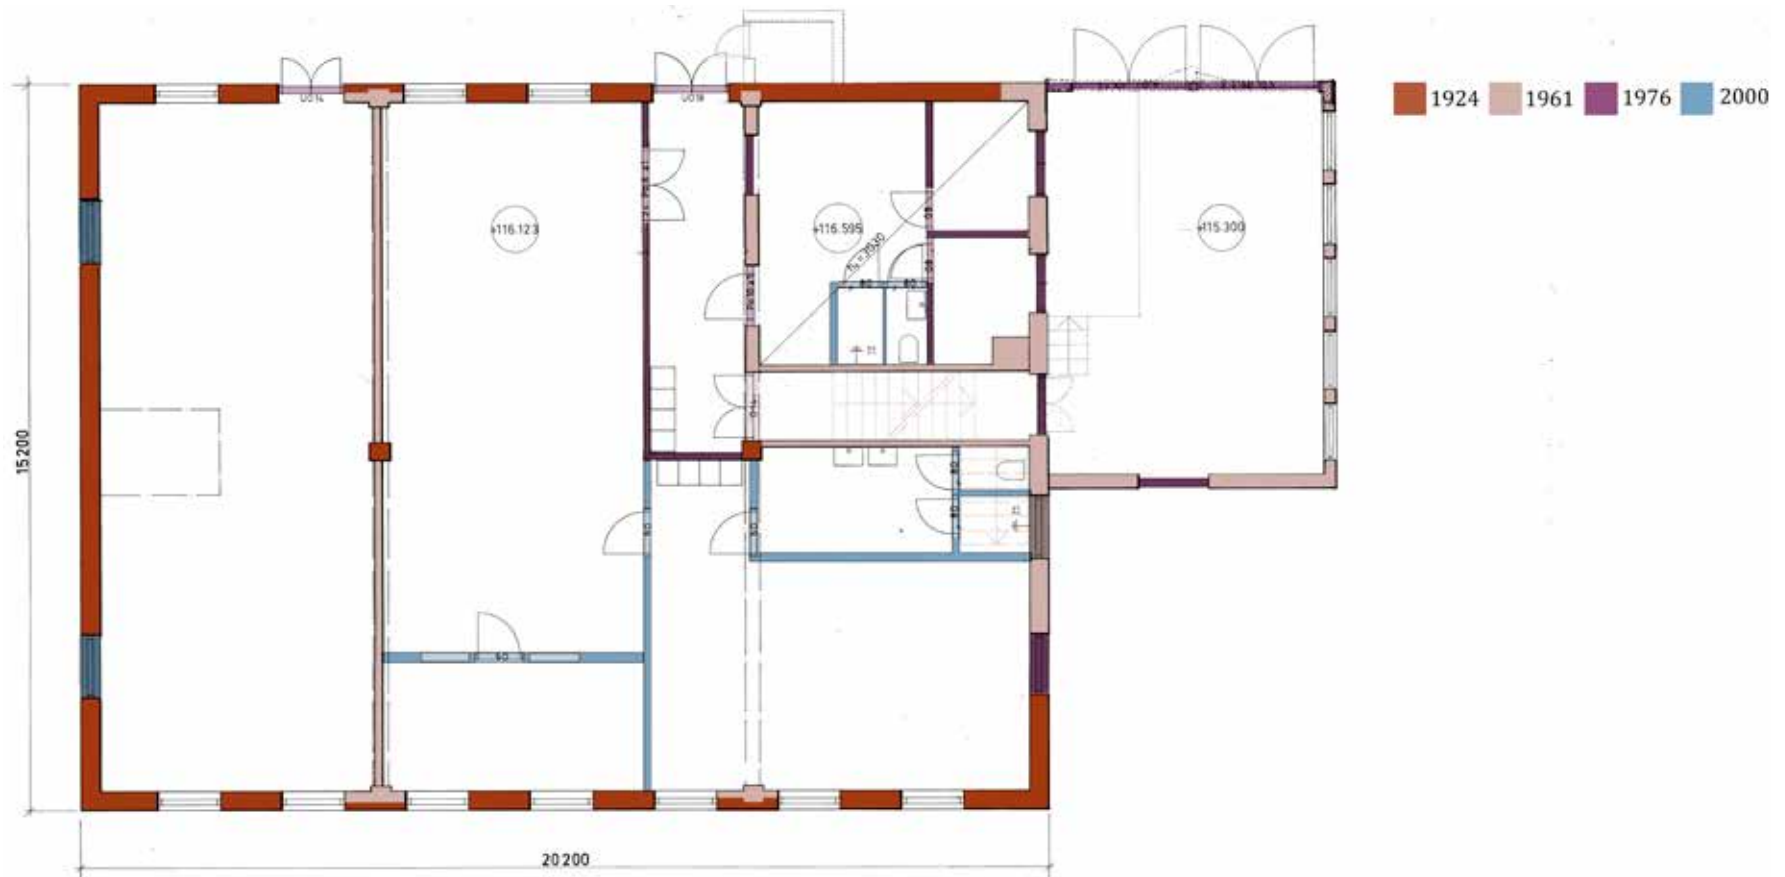
MÖYSÄNKATU 3, 1.KRS

1924
  1961
  1976
  2000

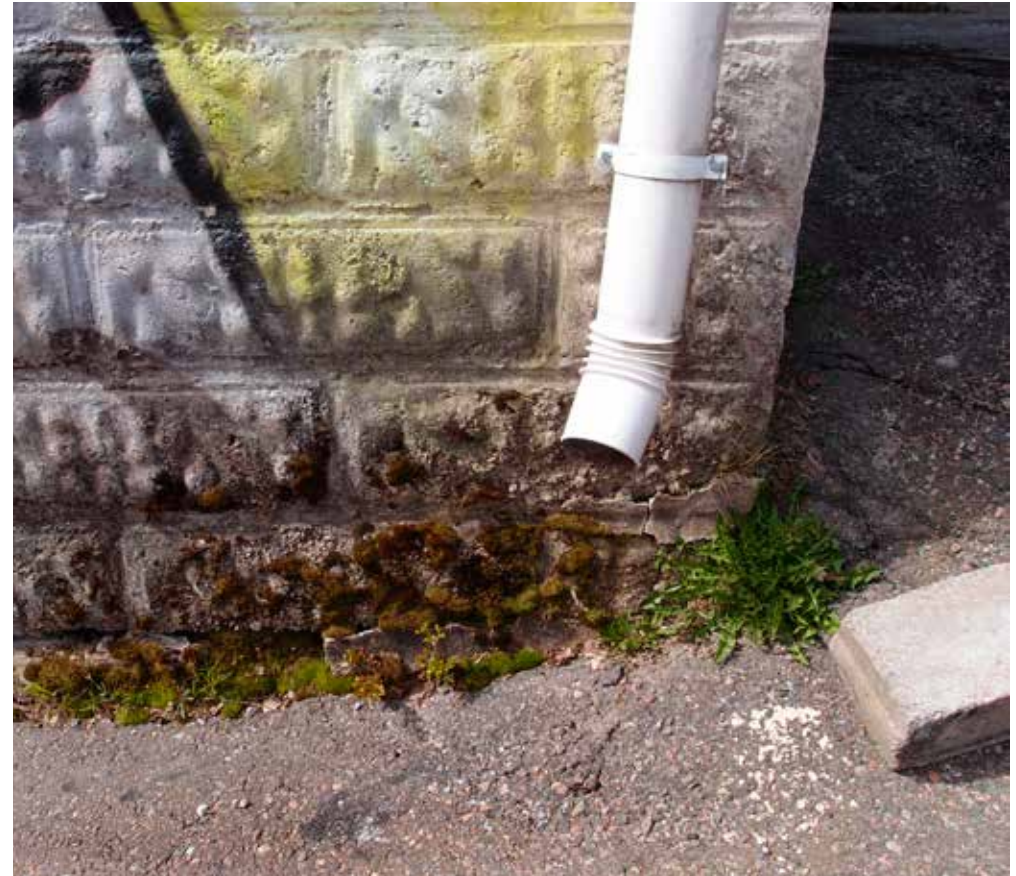
Kuva 75: Sadevesien poisto tontilla on järjestetty puutteellisesti, ja julkisivut molemmissa rakennuksissa ovat kärsineet paikoin vesirasituksesta. Kuvassa Möysänkatu 3 nurkka, jossa kattovedet johdetaan syöksytorvesta suoraan ulkoseinän juureen. Valokuvattu kohdekäynnillä 06.05.2024.

Kuntoraporttien tuloksissa listataan useita puutteita molemmissa rakennuksissa, mutta havaittujen vaurioiden syyt ovat verrattain selkeitä jo alustavien tutkimusten perusteella. Kohteissa esiintyvät riskirakenteet on tunnistettu ja niiden käyttäytymistä ymmärretään. Ongelmien juurisyyt kohderakennuksissa ovat suurimmaksi osaksi selkeitä, ja monilta osin varsin matalan tekniikan ratkaisujen avulla korjattavissa. Esim. Veden ohjaaminen pois päin rakennuksesta on toimenpiteenä selkeä ja yksinkertainen, mutta sillä on suuri vaikutus rakenteiden terveyteen ja kunnossa pysymiseen. Kantavissa runkorakenteissa tai sokkeleissa ei lisäksi havaittu merkittäviä vaurioita, eivätkä rakennukset ole painuneet (Insinööristudio 2023, Kuntoarvio Möysänkatu 3, 8-9; Kuntoarvio Möysänkatu 5, 8.)

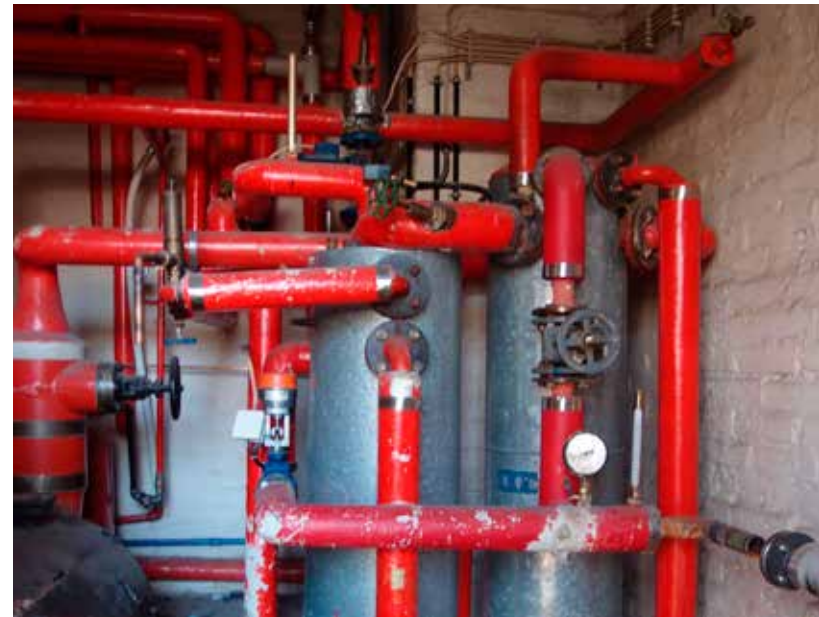
Kuva 79: Möysänkatu 5 vanhaan lämmitysjärjestelmään liittyvää putkiston "käärmepesää" eteläpäädyn kattilahuoneessa. Valokuvattu kohdekäynnillä 06.05.2024.
