**LAHDEN HENNALAN
VARUSKUNTA-ALUE
SELVITYS HENNALAN KASARMIN
RAKENNUSKULTTUURISTA**

**TMI LAURI PUTKONEN
LUONNOS 4.12.2012**

TILAAJA SENAATTI-KIINTEISTÖT

SELVITYS KASARMIALUEEN RAKENNUSKULTTUURISTA

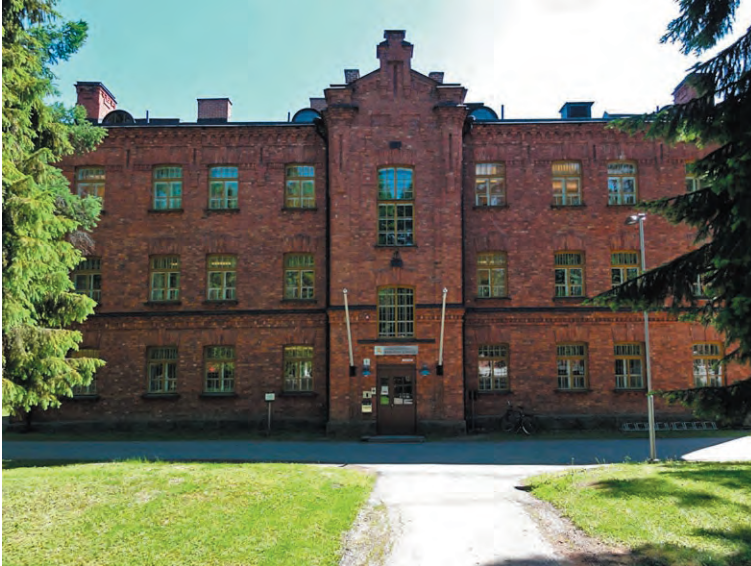
Rakennus 1.

Kolmikerroksinen tiilinen asuinkasarmi on rakennettu ilmeisesti 1913 tarkka-ampujarykmentin nuoremmille naimattomille upseereille. Se edustaa ajalleen tyyppillistä ratkaisua, jossa esplanadin puoleisen julkisivun keskellä on porraskäytävä ja pääovi voimakkaasti ulkonevassa risaliitissä. Vastakkaisen puolen julkisivussa on puolestaan molemmissa kulmissa porraskäytävät sisäänkäynteineen lievemmin ulkonevissa risaliiteissä. Julkisivujen rikas tiilijäsentely on lähinnä uusgoottilaista. Välipohjissa on teräspalkki/puu-rakenne. Sokkeli on graniittikvaadereista. Ikkunat ovat moniruutuiset. Päätyjen ikkunat ovat muita kapeampia. Vankileiriaikana rakennuksessa sijaitsi leirin toimisto. Rakennus on peruskorjattu 1987 Arkkitehtitoimisto Marjukka ja Hirvo Tyynilän suunnitelman mukaan. Rakennuksessa on toiminut vuodesta 2006 mm. Sotilaslääketieteen keskuksen esikunta. Vuoden 2006 muutoksen suunnitteli Arkkitehtitoimisto ARC Designers Laurila.

Varuskunnan alkuperäiseen kasarmikokonaisuuteen kuuluva rakennus, joka on säilyttänyt pääosin alkuperäisen asunsa.

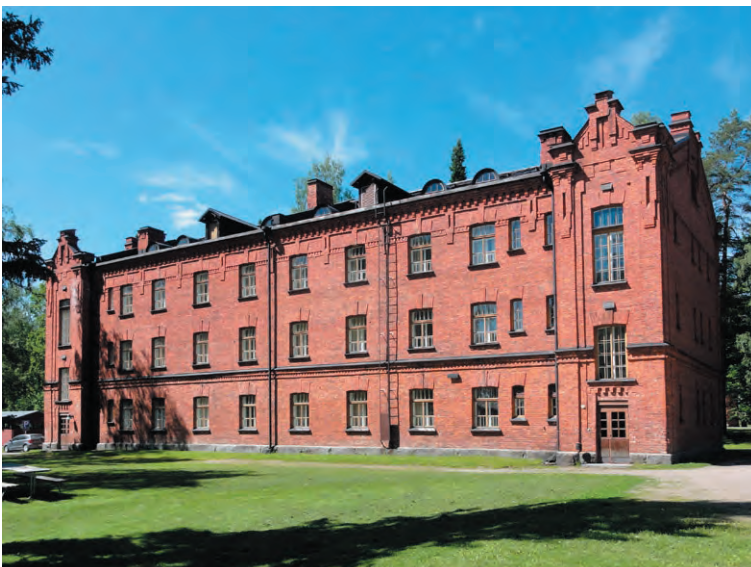
Rakennus 3.

Kolmikerroksinen tiilinen asuinkasarmi on rakennettu ilmeisesti 1913 tarkka-ampujarykmentin nuoremmille naimattomille upseereille. Se edustaa ajalleen tyyppillistä ratkaisua, jossa esplanadin puoleisen julkisivun keskellä on porraskäytävä ja pääovi voimakkaasti ulkonevassa risaliitissä. Vastakkaisen puolen julkisivussa on puolestaan molemmissa kulmissa porraskäytävät sisäänkäynteineen lievemmin ulkonevissa risaliiteissa. Julkisivujen rikas tiilijäsentely on lähinnä uusgoottilaista. Sokkeli on graniittikvaadereista. Ikkunat ovat moniruutuiset. Vankileiriä aikana rakennuksessa sijaitti leirin toimisto. Rakennus on peruskorjattu 1987 Arkkitehtitoimisto Marjukka ja Hirvo Tyynilän suunnitelman mukaan. Rakennuksessa toimii nyt mm. Sotilaslääketieteen keskuksen esikunta.

Varuskunnan alkuperäiseen kasarmikokonaisuuteen kuuluva rakennus, joka on säilyttänyt pääosin alkuperäisen asunsa.

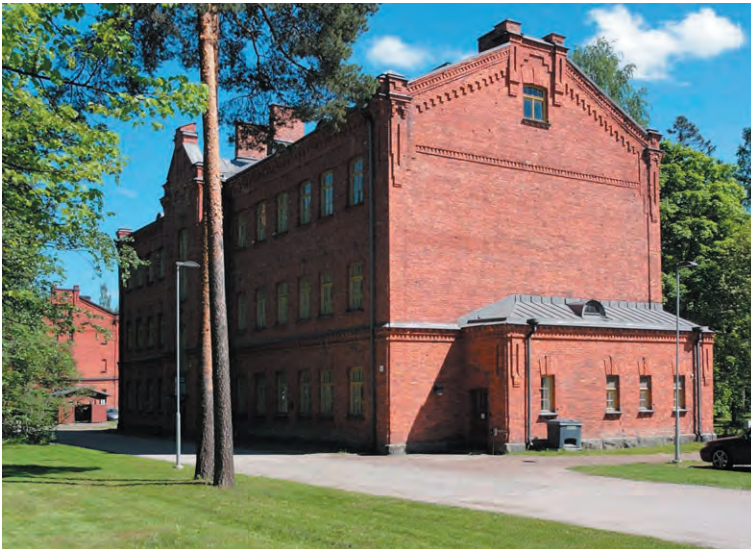
Rakennus 5.

Kolmikerroksinen tiilinen asuinkasarmi on alkuun rakennettu tarkka-ampujarykmentin upseereille. Asunnoista kolme oli perheellisille ja viisi esikuntaupseereille. Perusratkaisultaan se noudattaa samaa mallia kuin rakennukset 1 ja 3, mutta rakennuksen päädyt ovat ikkunattomat. Rakennuksen molemmilla pitkillä sivuilla on edellisistä poiketen keskirisaliiteista sisäänkäynnit. Pihanpuolen toisessa kulmassa on myös porrashuone sisäänkäynteineen. Eteläpäätyyn liittyy yksikerroksinen tiilinen osa, joka on alkuperäinen. Ikkunat ovat moniruutuiset. Rakennus peruskorjattiin 1986 Arkkitehtitoimisto Marjukka ja Hirvo Tyynilän suunnitelman mukaan.

Varuskunnan alkuperäiseen kasarmikokonaisuuteen kuuluva rakennus, joka on säilyttänyt pääosin alkuperäisen asunsa.

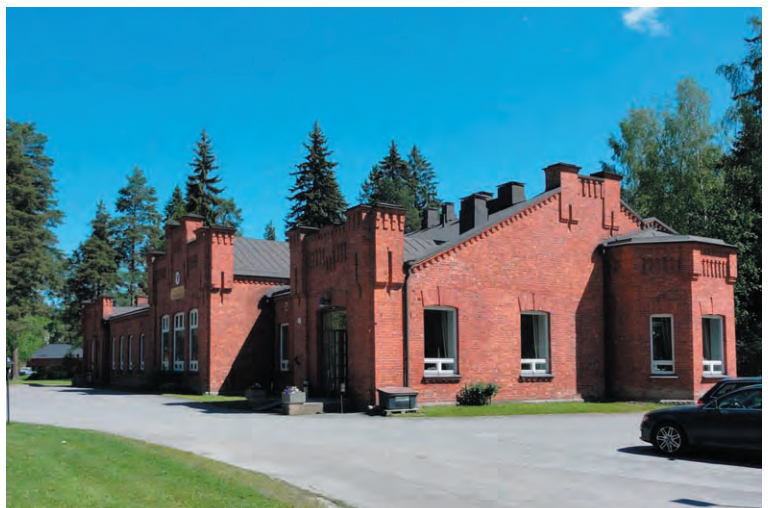
Rakennus 7, upseerikerho.

Alkuperäisessä käytössään oleva upseerikerhon rakennus on rakennettu tarkka-ampujarykmentin upseerikerhoksi venäläisten tyyppiirustusten mukaan. Yksikerroksisen tiilirakennuksen pohjakaava on Riihimäen ja Kouvolan upseerikerhojen tavoin varsin vaihteleva leveine keskirisalitteineen, pihasiipineen ja erkkereineen. Kerhorakennuksen ikkunoiden puitejako on uusittu, samoin ulko-ovet. Rakennuksen sisätiloissa on säilynyt vanhoja katto- ja ovilistoja, ovet ovat kuitenkin pääosin uusittuja. Kerhon sisustus periytyy enimmäkseen Tampereen Rykmentin ajoilta (1927-39). Rakennus peruskorjattiin 1990 Arkkitehtitoimisto Marjukka ja Hirvo Tyynilän suunnitelman mukaan.

Varuskunnan alkuperäiseen kasarmikokonaisuuteen kuuluva rakennus, joka on säilyttänyt ikkunoiden puitejako ja ovia lukuun ottamatta pääosin alkuperäisen asunsa.

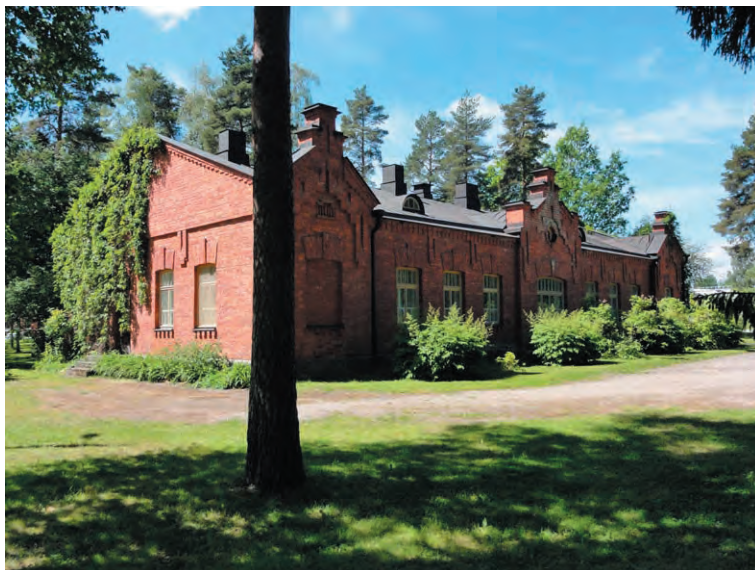
Rakennus 8, entinen rykmentin komentajan asuinrakennus.

Upseerien asuinalueita halkovan puistokujanteen päässä sijaitseva tarkka-ampujarykmentin komentajan talo on tyyppiirustusten mukaan rakennettu peittämättömästä punatiilestä muurattu yksikerroksinen rakennus. Tiilet on muurattu makkarasaumoin. Esplanadin puoleisen julkisivun räystäälistan katkaisee symmetrisesti kolme rikkaasti profiloitua porraspäätyä. Vastakkaisella puolella on leveä poikkipääty. Ikkunat ovat moniruutuiset. Rakennuksessa on graniittisokkeli ja -portaat. Julkisivuissa on jälkiä vuoden 1918 tapahtumista. Itsenäisyyden aikana rakennus on ollut varuskunnan komentajan asuntona ja myöhemmin Hämeen ratsujääkäripataljoonan esikuntana ja viimeksi Puolustushallinnon rakennuslaitoksen toimistona. Rakennus on peruskorjattu 1979 arkkitehti Pekka Rajalan suunnitelman mukaan. Kasvillisuus, seiiniä peittävä villiviini ja edustan suuret pensaat peittävät rakennuksen arkkitehtuuria.

Varuskunnan alkuperäiseen kasarmikokonaisuuteen kuuluva rakennus, joka on säilyttänyt pääosin alkuperäisen asunsa.

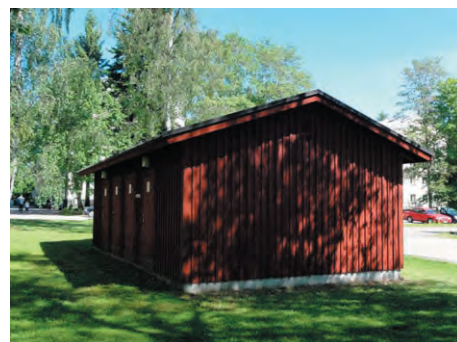
Rakennuksen I pihamaalla oleva lautarakenteinen kylmä varasto on vuodelta 1933. Betonisokkelille perustettu rakennus on peruskorjattu.

Peruskorjattu lautarakenteinen varastorakennus 1930-luvulta..

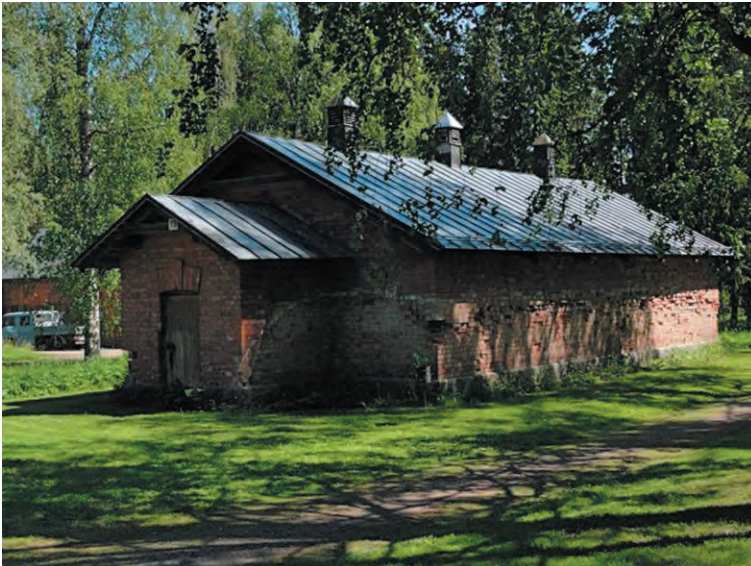
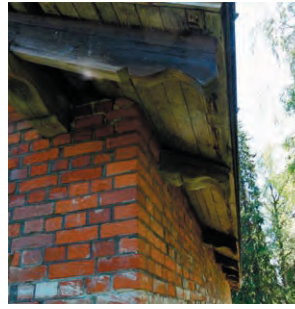
Rakennus 13, entinen kellari, pienessä kuvassa räystäärakenteita.

Alkuaan tämä tiilirakennus on ollut venäläisellä kaudella rykmentin jääkellari. Sen ympärillä on ollut maakerros, joka on jättänyt jälkensä ulkoseinien rapautuneena tiilimuurauksena. Sokkeli on graniittikvaadereista. Rakennuksessa on puinen kattotuoli alkuperäisin profiloituihin räystäskonsoleihin. Päädyssä on ulkoneva tiilinen eteiserakennus. Peltikaton harjalta kohoaa kolme ilmastointihormia. Rakennus on muutettu saunarakennukseksi vuonna 2004 Arkkitehtitoimisto ARC Designers Laurilan suunnitelman mukaan.

Julkisivuiltaan huonoon kuntoon päässyt tiilinen kellarirakennus, joka on kuulunut alkuperäiseen venäläiskasarmiin.

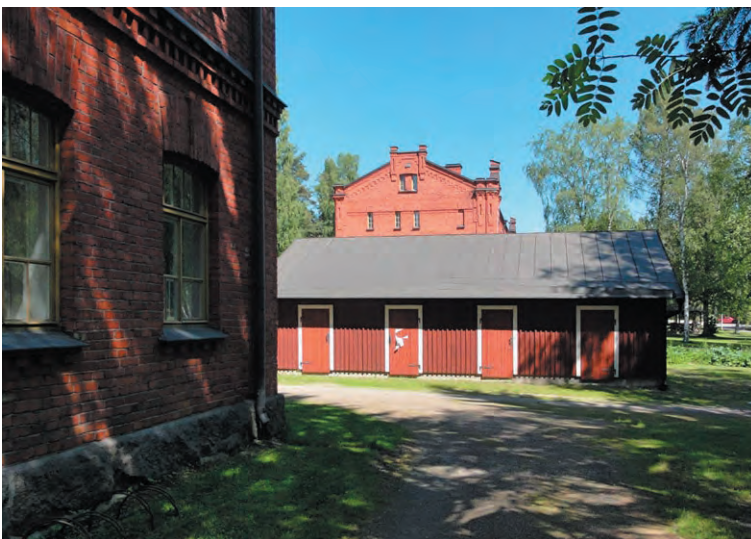
Rakennusten 3 ja 5 välissä sijaitseva puurakenteinen varastorakennus on peruskorjattu 1986 Arkkitehtitoimisto Marjukka ja Hirvo Tyynilän suunnitelman mukaan.

Peruskorjattu varastorakennus.

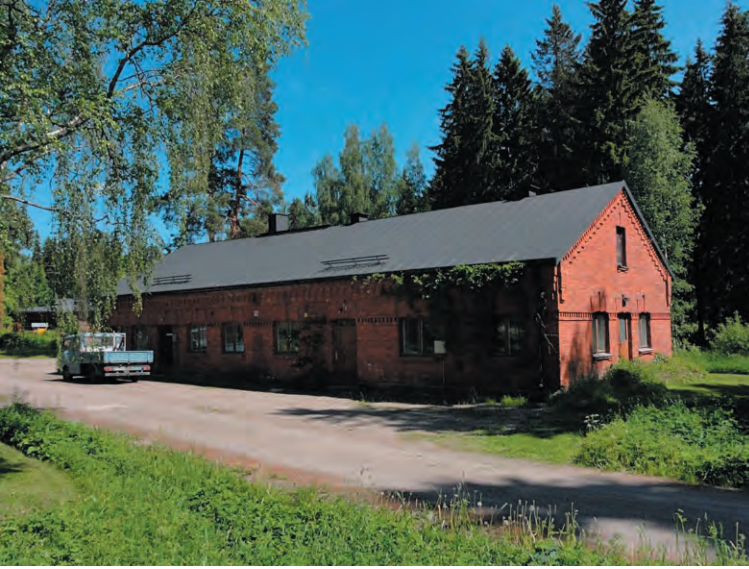
Varuskunnan alkuperäiseen kasarmikonaisuuteen kuuluva tiilinen talousrakennus, joka on säilyttänyt ikkunoiden puitejakoa ja ovia lukuun ottamatta pääosin alkuperäisen ulkoasunsa.

Rakennus 15, entinen sauna.

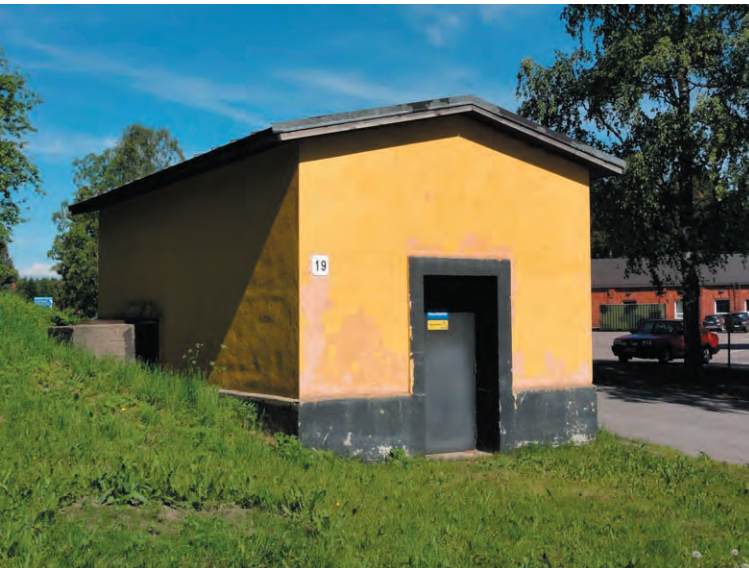
Rakennus 19, muuntamo.

Yleisten rakennusten ylihallituksessa laadittiin jo 1924 rakennuspiirustus Hennalan muuntamoa varten, mutta näyttää siltä, että näiden suunnitelmien mukaan muuntajaa ei rakennettu. Nykyinen lienee 1920-luvun ja 1930-luvun vaihteesta. Yleispiirteiltään yksinkertaisen klassisistinen rapattu rakennus ei näy vuoden 1928 ilmakuvassa. Sokkeli on jyvää betonia. Julkisivut ovat vaalean kellertävät, vesikattona loiva harjakatto.

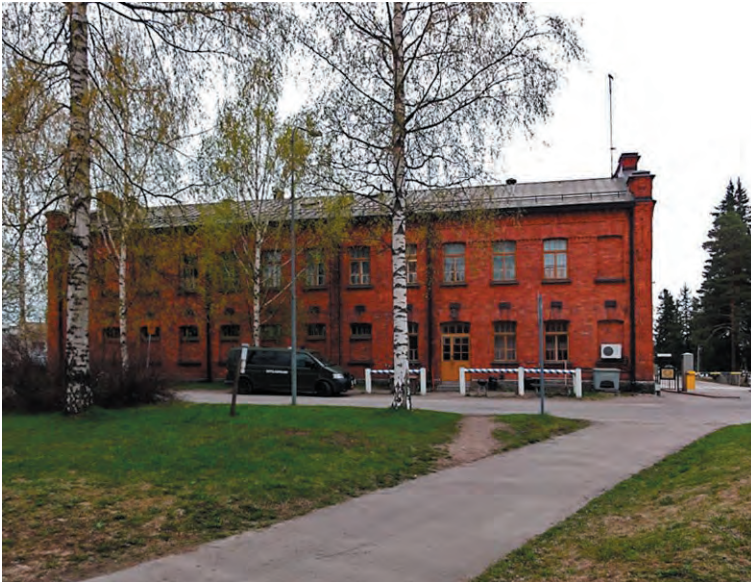
Rakennus 22, esikunta.

Pääportin tuntumassa sijaitseva kaksikerroksinen tiilirakennus on alkuaan ollut tarkka-ampujarykmentin kanslia ja päävartio. Vankileiriaikana se oli vankilana ja vuodesta 1920 jälleen päävartiona. Tämän jälkeen se on ollut jatkuvasti varuskunnan esikuntana ja päävartiona. Rakennuksen julkisivukäsittely ja jäsentely vastaa kasarmirakennuksissa käytettyä. Ikkunat ovat moniruutuista tyyppiä. Arestitilojen ikkuna-aukot ovat muita pienempiä. Rakennus on peruskorjattu 1993 Arkkitehtitoimisto Marjukka ja Hirvo Tynnilän suunnitelman mukaan.

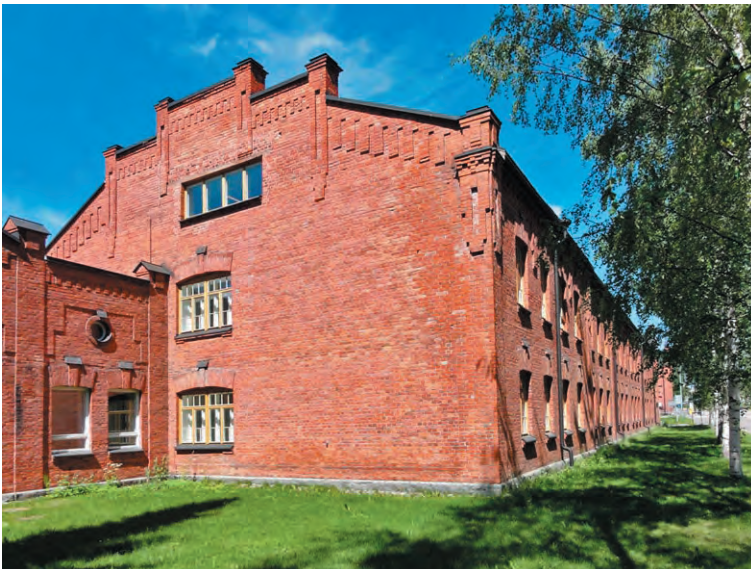
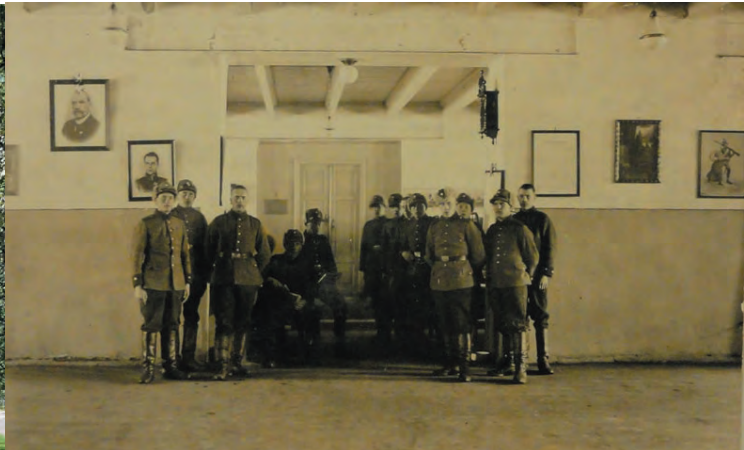
Rakennus 23 kasarmi. Yllä kuva miehistösaleista vuodelta 1931, Tampereen rykmentin 2. konekiväärikomppanian miehiä. Kuva Sotamuseo..

Hennalan kasarmialueelle rakennettiin 1913 kaksi suurta tiilistä tarkka-ampujapataljoonan kasarmirakennusta, jotka poikkeavat pohjamuodoltaan samaan aikaan rakennetuista kasarmeista muualla Suomessa. Kasarmi 23 koostuu kahdesta pitkänomaisesta kaksikerroksisesta rakennusrungosta, joita yhdistää poikittainen yksikerroksinen osa. Kasarmin itäiseen pitkään julkisivuun muodostuu liitoskohdassa pihamainen syvennys. Pitkät kasarmisiivet ovat alkuaan olleet jaoteltuna poikittaisiin, koko rakennusrungon levyisiin majoitussaleihin, jotka olivat yhteydessä toisiinsa avoimin oviaukoin. Tämä huonejako on myöhemmissä muutoksissa vaihtunut keskikäytäväratkaisuun. Rakennuksen tiiliornamentiikka vastaa ajan mallipiirustusten normeja samoin kuin esimerkiksi Riihimäen ja Tammisaaren kasarmeissa.

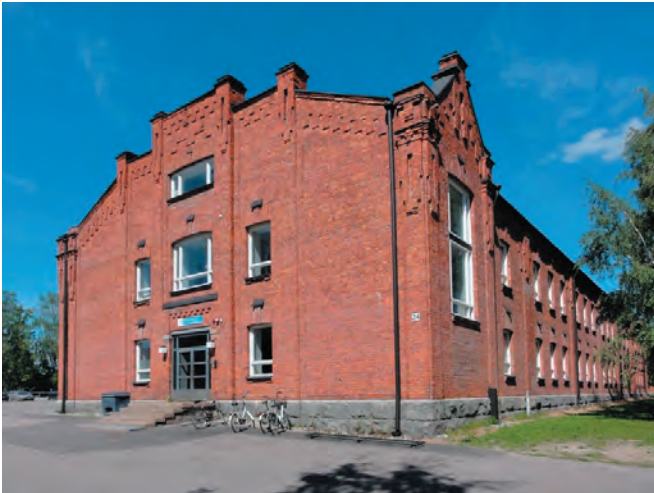
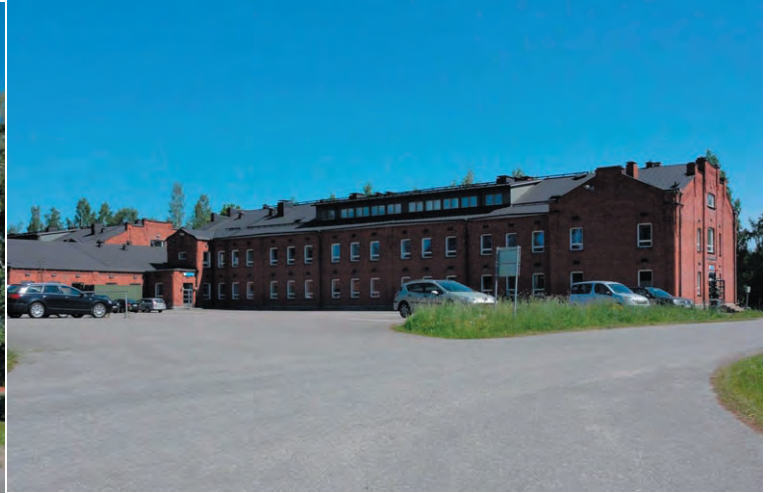
Eteläisempi Hennalan suurista miehistökasarmeista on rakennettu samojen tyyppiirustusten mukaan kuin rakennus 23. Se koostuu kahdesta pitkänomaisesta kaksikerroksisesta rakennusrungosta, joita yhdistää poikittainen yksikerroksinen osa. Kasarmin itäiseen pitkään julkisivuun muodostuu liitoskohdassa pihamainen syvennys. Rakennuksen tiiliornamentiikka on samanlaista kuin rakennuksessa 23.

Kasarmissa on tehty peruskorjauksia 1957, 1961, 1987, 1989 ja 1991. Rakennuksen ikkunat ja ovet eivät ole alkuperäisen malliset. Samoin kuin kasarmissa 23, myös täällä pihajulkisivun vesikatossa on myöhemmin lisätyt kattoikkunat.

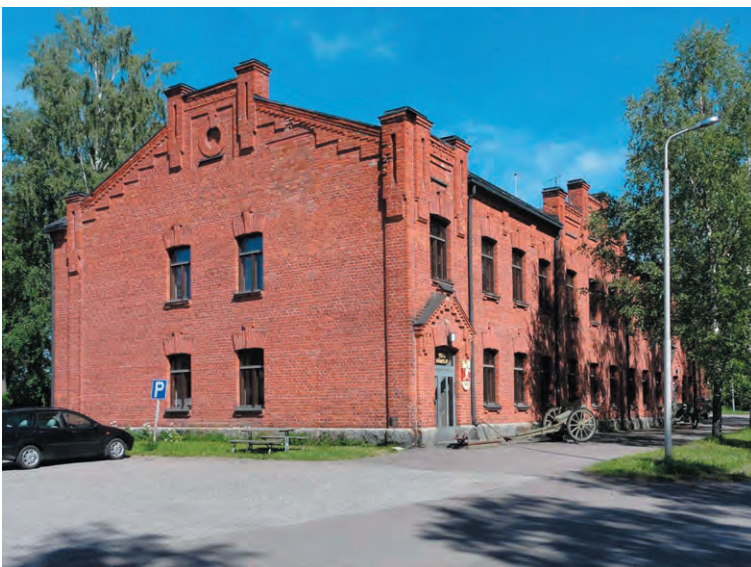
Rakennus 25.

Kasarmirakennusrivistön eteläisin kaksikerroksinen tiilikasarmi on alkuaan rakennettu tarkka-ampujarykmentin konekivääri- ja tiedusteluosastojen miehistölle. Vankileirikautena se oli leirin sairaalana. Sotia edeltä-

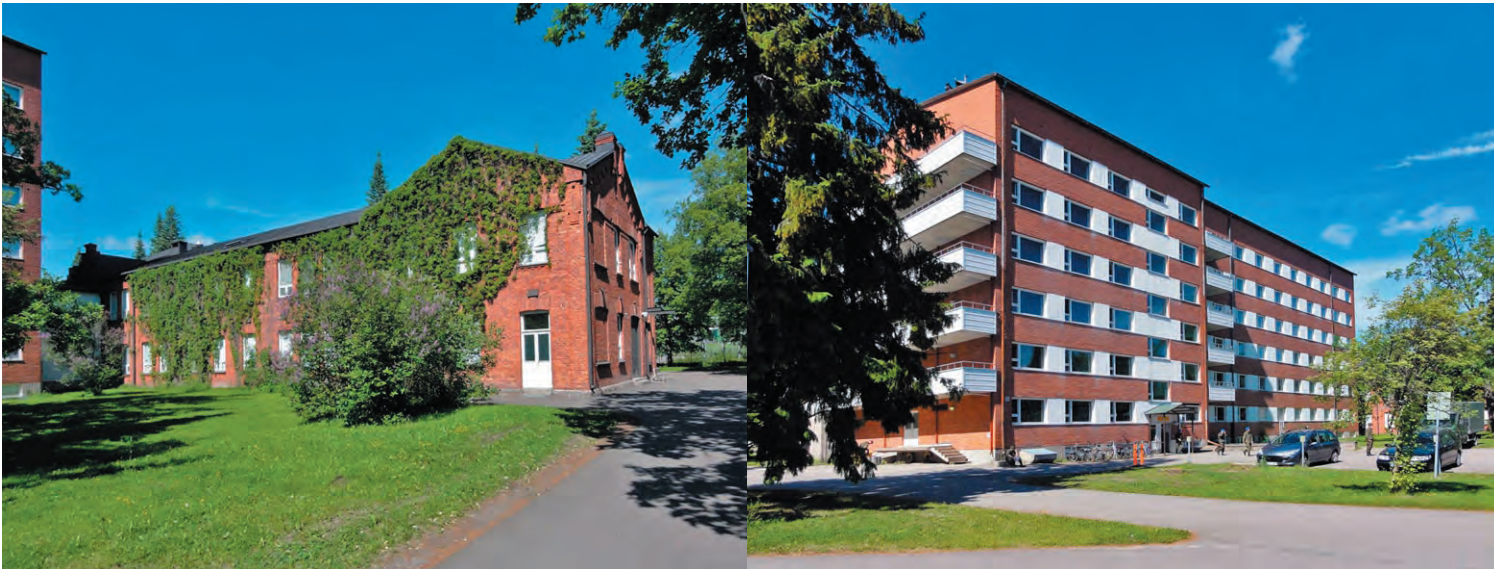
Sairaalan vanha, 1913 rakennettu osa on alkuaan ollut tarkka-ampujarykmentin sairaala. Kaksikerroksisessa pitkänomaisessa tiilirakennuksessa on leveä ulkoneva keskiosa, jossa pääsisäänkäynti ja kummassakin päässä symmetrisesti lievemmin ulkonevat risaliitit. Huonejärjestys perustui päärungossa sivukäytäväratkaisuun. Julkisivujen jäsentely noudattaa alueen kasarmirakennusten arkkitehtuuria. Rakennus pysyi sairaalakäytössä koko itsenäisyyden ajan, vuodesta 1946 keskussotilassairaala 2:n käytössä. Uuden sairaalan valmistuttua 1964 käynnistyivät myös vanhan sairaalan mittavat korjaustyöt, joiden suunnittelusta vastasi arkkitehti Heidi Vähäkallio-Hirvelä puolustusministeriön rakennusosastosta. Työllisyytöinä toteutettu peruskorjaus valmistui 1966. Vanha sairaala yhdistettiin uuteen sairaalaan nivelosalla. Keskussotilassairaala KKS 2 lakkautettiin 1984 ja tiloissa jatkoi Hämeen Sotilassairaala vuoteen 1994.

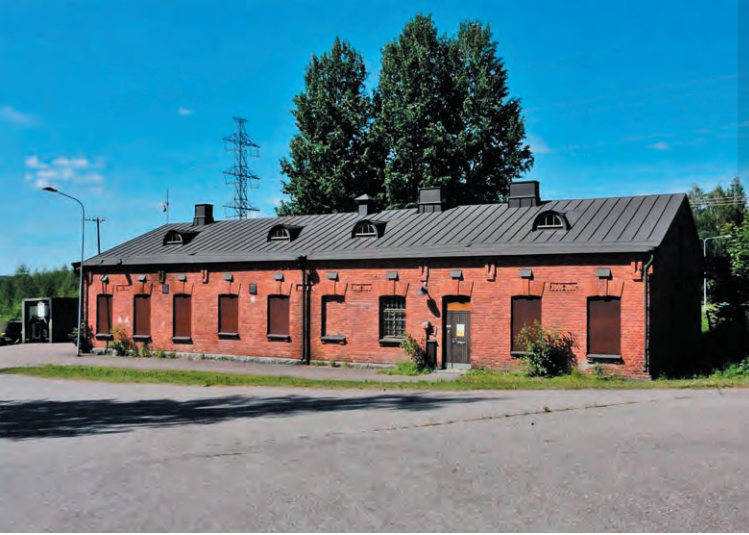
Rakennus 29.

Yksikerroksinen tiilinen varastorakennus on alkuaan rakennettu tarkka-ampujarykmentin miehistösaunaksi ja pesutuvaksi. Julkisivujen jäsennöinti on pelkistetympää kuin esimerkiksi kasarmirakennuksissa. Rakennus oli miehistösaunakäytössä 1920-luvun lopulle. Sen jälkeen se on ollut ase- ja korjauspajana, muonavarastona sekä myöhemmin muussa varastokäytössä. Rakennuksen ovet ovat uusia, ikkunat yhtä moniruutuista lukuun ottamatta umpeen levytettyjä. Peltikaton lappeilla on lunettimalliset ullakonikkunat.

Varuskunnan alkuperäiseen kokonaisuuteen kuuluva tiilinen varastorakennus.

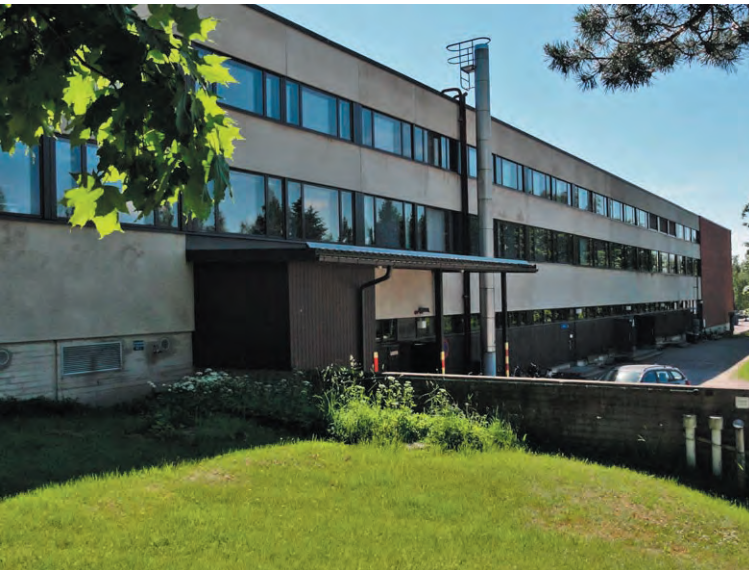
Rakennus 30, muonituskeskus.

Muonituskeskuksen syvärunkoinen rakennus on rakennettu 1973 paikalle, jolla sijaitsi aiemmin tarkka-ampujarykmentin kaksi tiilirakennusta, kapitulanttirakennus ja sauna. Suunnittelusta vastasivat arkkitehdit Pentti Pajarinen ja Martti Kilpiranta. Muonituskeskus koostuu ruokalasta, urheilutalosta, saunoista ja keskusvarastosta. Rakennuksen julkisivut on jäsennely nauhaikkunoin, eteläpäädyn osa on pääosin ikkunatonta puhtaaksimuurattua punatiiltä.

Mittakaavaltaan muista alueen rakennuksista poikkeava 1970-luvun rakennus.

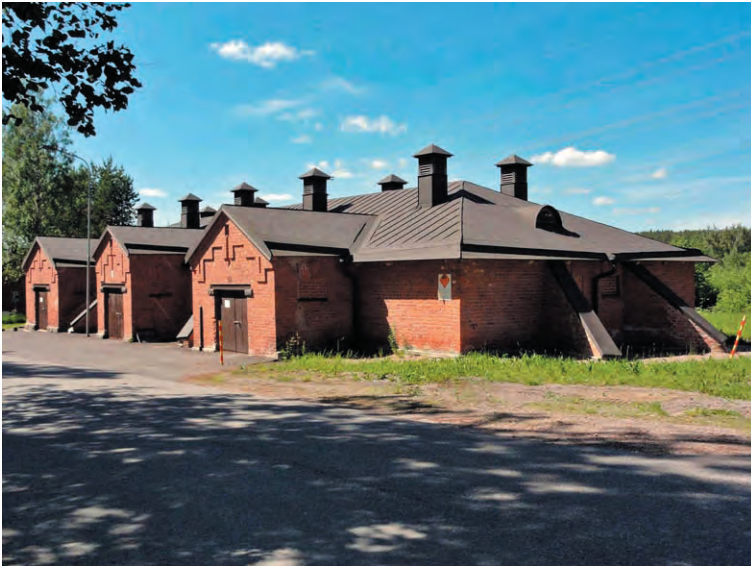
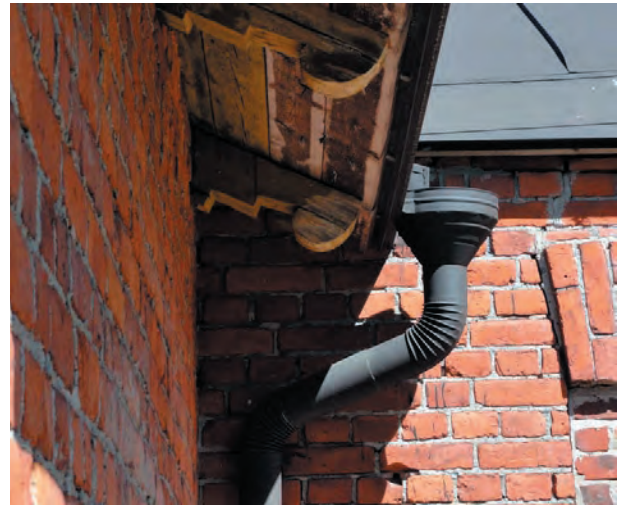
Rakennus 31, oikealla räystääskonsolit.

Poikkeuksellisen muotoinen tiilinen varistorakennus on alkuaan ollut tarkka-ampujarykmentin kellari, mahdollisesti kaalikellari. Rakennuksessa on molemmilla pitkillä julkisivuilla kolme tiilistä eteISRakennusta. Rakennuksen seiniä tukevat erittäin jyvät tiiliset vinotuet. Sokkeli on graniittikvaadereista. Peltistä aumakattoa kannattavat alkuperäiset profiloituneet kattotuolin puukonsolit. Katolta kohoaa kymmenen ilmastointihormia. Oviaukkojen yläpuolella on rautaiset I-palkit, joissa leima Kramatorskoe Metal, kyseessä on venäläisen, nykyisen Ukrainan, metallitehtaan valmiste. Ovet ovat uusittuja. Rakennuksen seinämuurit ovat aiemmin olleet alaosiltaan maavallien eristämät, mikä on johtanut tiilien rapautumiseen. Osa sokkelista on vahvistettu betoniseksi.

Varuskunnan alkuperäiseen kasarmikokonaisuuteen kuuluva tiilinen talousrakennus, joka on säilyttänyt ovia lukuun ottamatta pääosin alkuperäisen ulkoasunsa. Rakennuksella on ollut merkittävä asema alueen alkuperäisessä asemakaavassa.

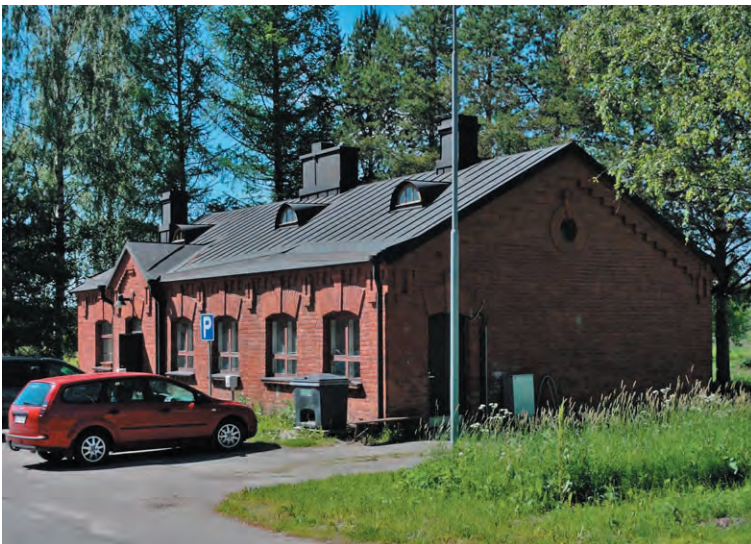
Rakennus 33.

Tiilinen rakennus 33 on alkuaan ollut tarkka-ampujarykmentin sairaalan pesula. Myöhemmin se on ollut punavankileirin sairaalan käytössä, desinfektiosaanana eli täisaunana, aliupseerisaunana, perhesaanana, varastona sekä vuodesta 1986 työntekijöiden sosiaalitalana. Rakennusta on peruskorjattu 1979 ja 1986. Rakennuksen julkisivut on jäsenneily rikkaasti. Katonlapeilla on lunetti-ikkunat. Rakennuksen ovet ja useimmat ikkunat ovat uudehkoja.

Varuskunnan alkuperäiseen kasarmikokonaisuuteen kuuluva tiilinen talousrakennus, joka on säilyttänyt ovia ja ikkunoita lukuun ottamatta pääosin alkuperäisen ulkoasunsa.

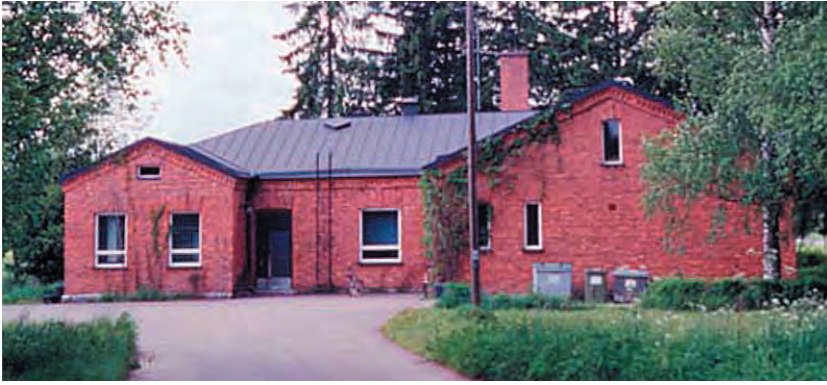
Rakennus 34, kuva Kauppi 2004, s.15.

Yksikerroksinen tiilirakennus on alkuaan rakennettu tarkka-ampujarykmentin sairaalan tartuntatautien osastoksi, mikä selittää sen hieman syrjäisen sijainnin. Punavankileirin aikana rakennus oli sairaalana ja sen jälkeen kulkutautisairaalana. Vuosien 1927-1983 aikana rakennus oli soittokunnan käytössä. Rakennus peruskorjattiin 1987, minkä jälkeen se on ollut vaihtelevassa käytössä. Rakennuksen keskirunkoon liittyy toisessa päässä leveämpi, toisessa kapeampi poikkisiipi. Tiilijulkisivujen jäsentely on niukkailmeistä. Ikkunat ja ovet ovat uudemmallisia.

Varuskunnan alkuperäiseen kasarmikokonaisuuteen kuuluva tiilirakennus, joka on säilyttänyt ovia ja ikkunoita lukuun ottamatta pääosin alkuperäisen ulkoasunsa.

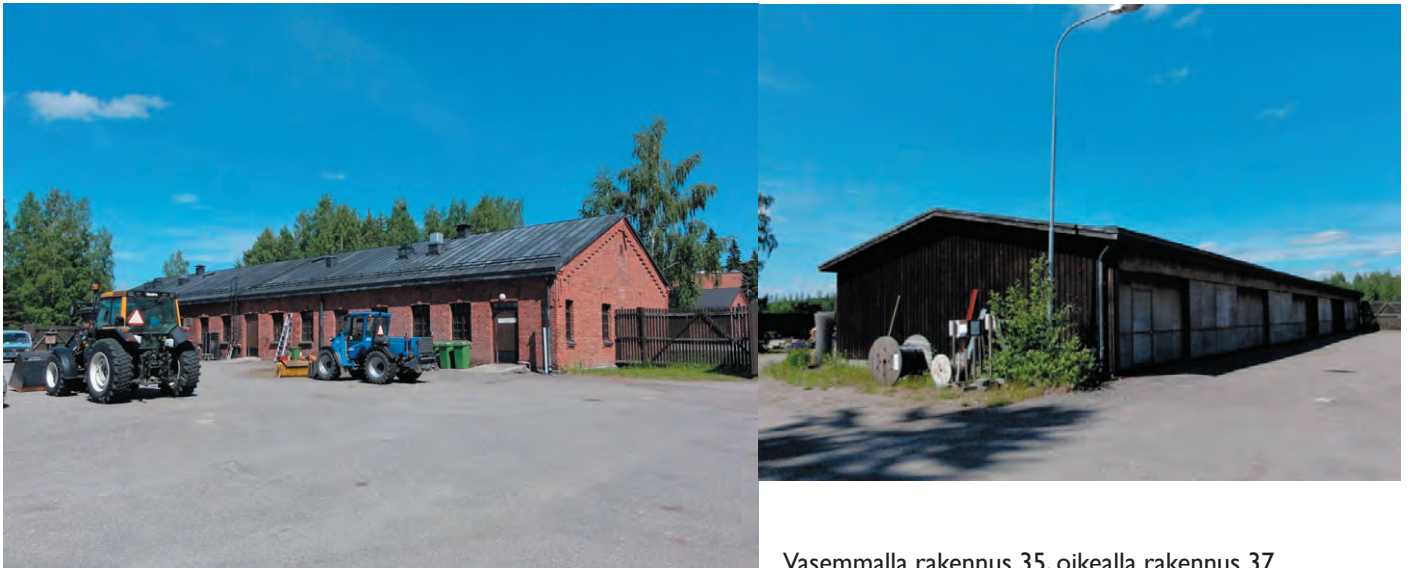
Vasemmalla rakennus 35, oikealla rakennus 37.

Pitkä yksikerroksinen tiilirakennus on ollut alunperin tarkka-ampujarykmentin varikko. Se on toiminut varastona ja pesulana. Vuonna 1959 se peruskorjattiin pesulaksi ja miehistösaunaksi. Vuoden 1982 peruskorjauksessa (arkkitehti Pekka Rajala) rakennus muutettiin Puolustushallinnon rakennuslaitoksen toimisto-, versta- ja varastotiloiksi. Samassa yhteydessä 1983 rakennettiin piha-alueen puinen varastorakennus 37. Harjakattoisen rakennuksen 35 tiilijulkisivut liittyvät jäsentelyltään alueen kasarmirakennuksissa käytettyyn arkkitehtuuriin. Rakennuksen ovet ja ikkunat on uudistettu, ikkunat ovat kuitenkin moniruutuiset.

Varuskunnan alkuperäiseen kasarmikokonaisuuteen kuuluva tiilirakennus, joka on säilyttänyt ovia ja ikkunoita lukuun ottamatta pääosin alkuperäisen ulkoasunsa. Pihassa uudehko puinen varastorakennus.

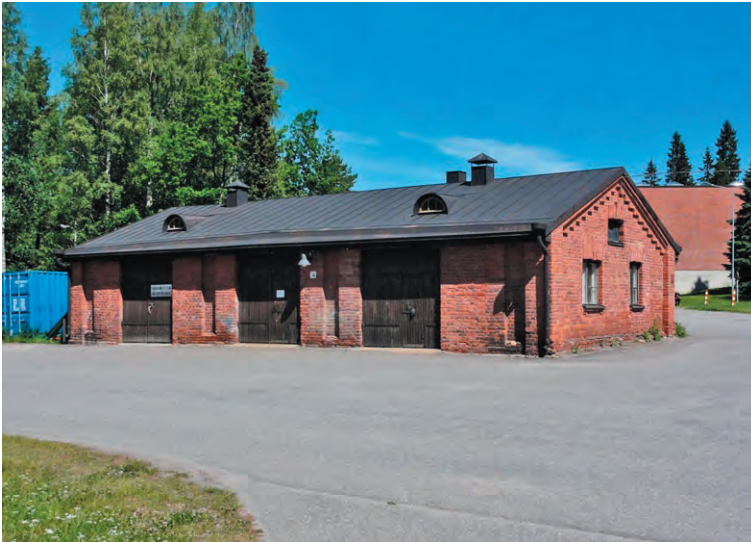
Rakennus 36, korjaamo.

Yksikerroksinen tiilirakennus on rakennettu alkuaan tarkka-ampujarykmentin asevarikoksi. Myöhemmin se on toiminut varastona ja autokorjaamona, viimeksi varusmiesten autohuoltolana. Tiilijulkisivut liittyvät jäsen-telyltään alueen kasarmirakennuksissa käytettyyn arkkitehtuuriin. Rakennus on peruskorjattu 1987. Suuret halliovet eivät ole alkuperäiset kuten eivät ilmeisesti ikkunatkaan, jotka ovat kuitenkin moniruutuiset. Maan-pinta on kohonnut rakennuksen ympärillä siten, että sokkeli on jäänyt sen alle. Tämä on vaikuttanut rapaut-tavasti tiilimuurien alimpiin osiin.

Varuskunnan alkuperäiseen kasarmikokonaisuuteen kuuluva tiilirakennus, joka on säilyttänyt ovia lukuun ottamatta pääosin alkuperäisen ulkoasunsa.

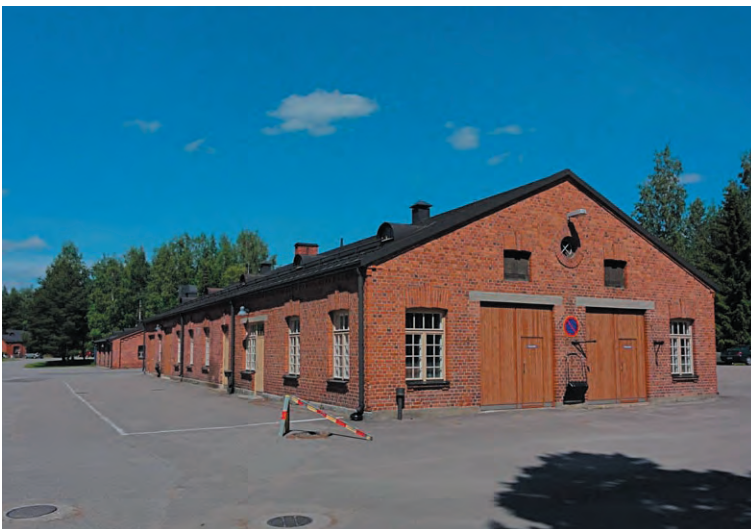
Rakennus 38.

Syvärunkoinen pitkä tiilirakennus on rakennettu tarkka-ampujarykmentin sepän pajaksi. Yksikerroksisen ra-kennuksen tiilijulkisivut kertaavat yksinkertaistetussa muodossa kasarmirakennusten arkkitehtuuria. Raken-nuksessa on graniittisokkeli sekä suuret moniruutuiset ikkunat. Harjakaton lappeilla on lunetin muotoiset ullakonikkunat. Itsenäisyyden aikana rakennus on toiminut mm. ase-, kengitys- ja korjauspajana ja vuodesta 1983 varastona. Rakennus on peruskorjattu 1984. Ovet ovat tätäkin uudemmat.

Varuskunnan alkuperäiseen kasarmikokonaisuuteen kuuluva tiilirakennus, joka on peruskorjauksissa saanut takaisin moniruutuiset ikkunat.

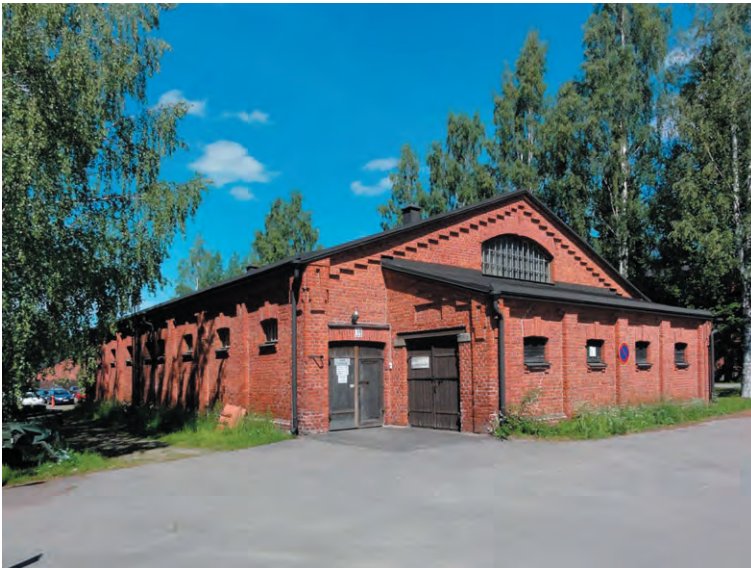
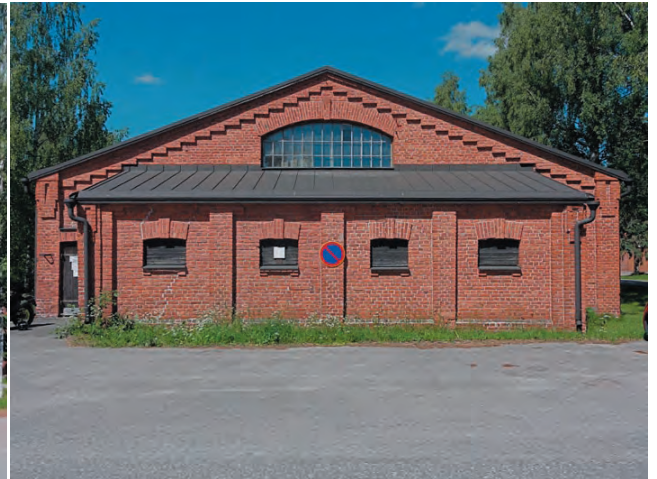
Rakennus 39, varasto, entinen talli.

Yksikerroksinen tiilirakennus on alkuaan ollut tarkka-ampujarykmentin hevostalli. Syvärunkoisen rakennuksen molemmissa päädyissä on matalammat pulpettikattoiset tiilestä muuratut osat. Julkisivujen jäsentelyssä on käytetty pilasteriaihetta. Rakennuksen ikkunat ovat pieniä lukuun ottamatta päädyn suuria segmenttikaarisia ikkunoita, jotka ovat moniruutuiset. Sokkeli on graniitista, jota on käytetty myös ovien ylärakenteena olevien teräspalkkien alla.

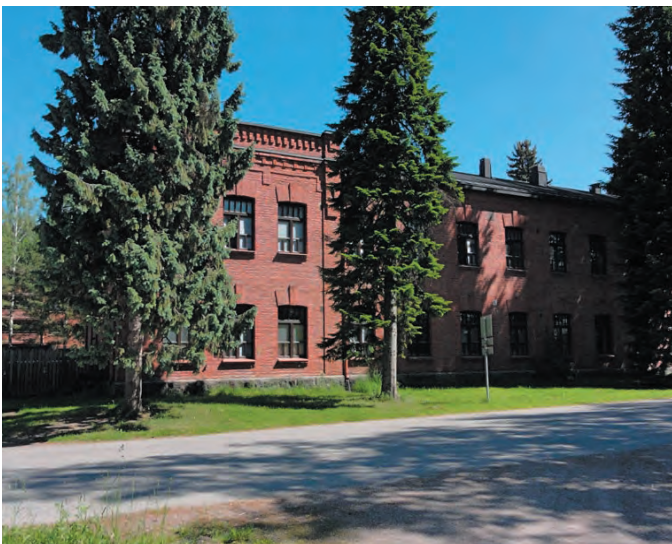
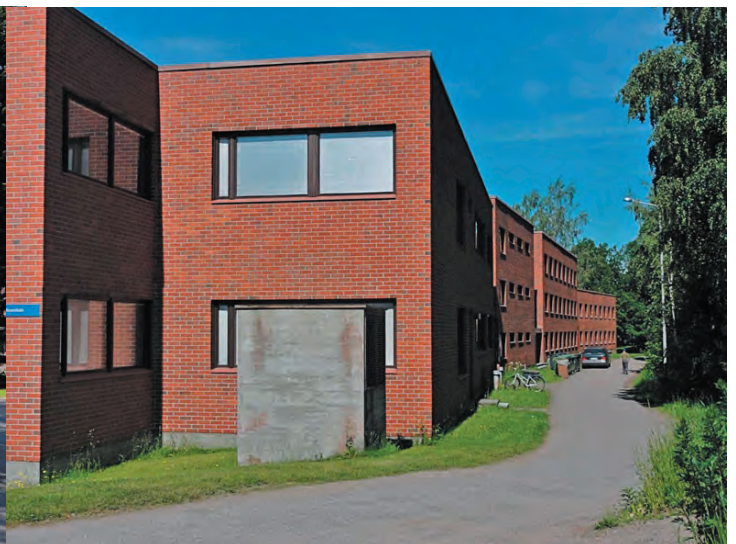
Nykyisen esikuntarakennuksen ja koulutuskeskuksen kokonaisuuden vanhin, kaksikerroksinen osa on rakennettu alkuaan tarkka-ampujarykmentin kansliaksi ja päävartioksi. Punavankileirin aikana se oli vankilana, myöhemmin esikuntana ja päävartiona. Rakennus on peruskorjattu 1993 Arkkitehtitoimisto Marjukka ja Hirvo Tyynilän suunnitelman mukaan. Rakennuksen tiiliset julkisivut on jäsenneilty alueen muiden vanhojen kasarmirakennusten tapaan. Peruskorjauksessa on palautettu ikkunoiden moniruutuisuus.

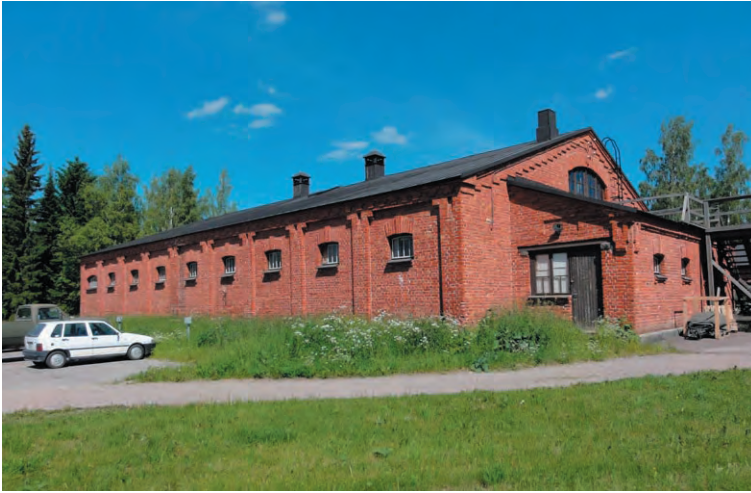
Rakennus 41, varasto, entinen talli.

Yksikerroksinen tiilirakennus on alkuaan ollut tarkka-ampujarykmentin hevostalli kuten rakennus 39. Myös sen arkkitehtuuri noudattaa samaa linjaa päätyjen kylkiäisrakennuksineen ja suurine yläikkunoineen. Rakennuksen ikkunat ovat moniruutuiset. Ovet ovat myöhäisempiä. Rakennuksen itäpään kylkiäisrakennukseen liitetty uusi avoportaikko. Rakennus on ollut tallikäytössä vuoteen 1958. Sen jälkeen sitä on käytetty varastona ja korjaamona. Vuonna 1983 se muutettiin kuljetusvälinevarastoksi.

Varuskunnan alkuperäiseen kasarmikokonaisuuteen kuuluva tiilinen tallirakennus, joka on säilyttänyt pääosin alkuperäisen ulkoasunsa.

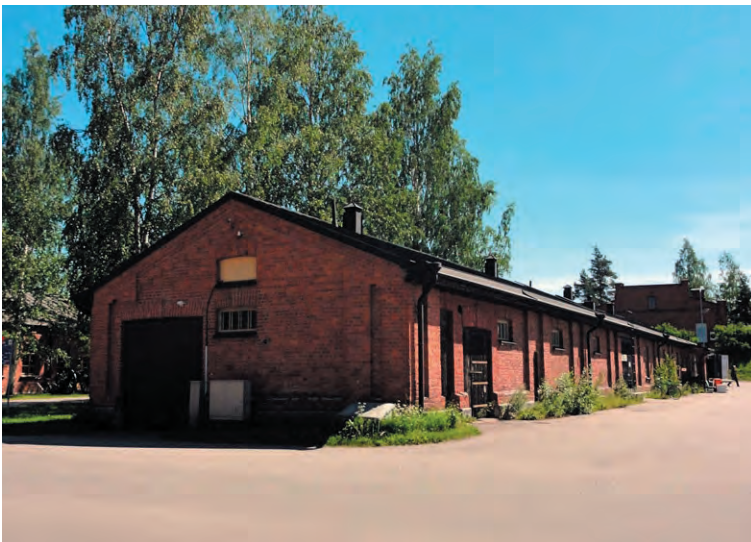
Rakennus 44.

Yksikerroksinen pitkä tiilirakennus on alkuaan ollut tarkka-ampujarykmentin kuormaston varasto. Vuoden 1918 kartan mukaan se oli keskeneräinen. Ennen sotia se oli vaunu- ja rehuvarastona ja sotien jälkeen vaihtelevassa käytössä. Vuonna 1997 se peruskorjattiin ajotoimistoksi. Rakennus on punatiilijulkisivuiltaan alueella yleistä talousrakennusten tiiliarkkitehtuuria. Ovet ovat uusittuja, ikkunat moniruutuisia.

Varuskunnan alkuperäiseen kasarmikokonaisuuteen kuuluva tiilirakennus, joka on säilyttänyt ovia lukuun ottamatta pääosin alkuperäisen ulkoasunsa.

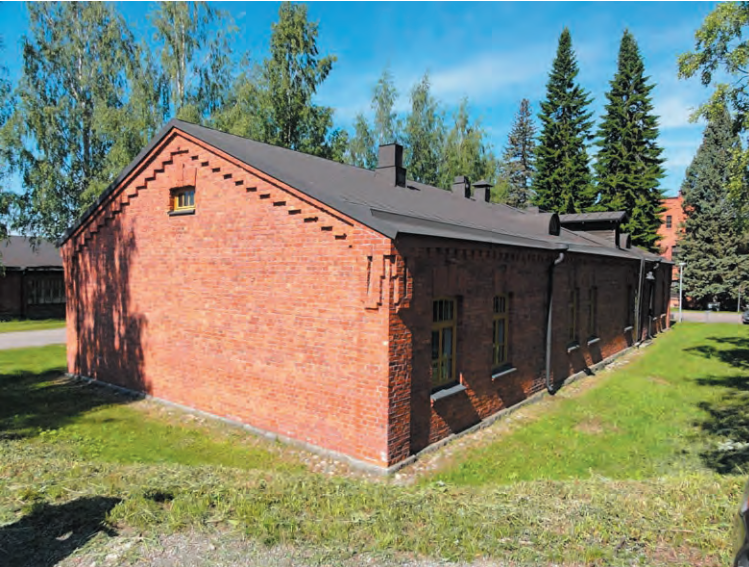
Rakennus 45.

Yksikerroksinen tiilirakennus rakennettiin alkuaan tarkka-ampujarykmentin leipomoksi, mutta se oli keskeneräinen vielä 1918. 1920-luvulla sitä käytettiin leipomona ja muonavarastona. Kalustokorjaamona se oli 1932-1983, minkä jälkeen se oli Huoltokoulutuskeskuksen toimistona. Rakennus peruskorjattiin 1992 (suunnittelu Insinööritoimisto Mikko Vahanen). Vuonna 1998 se muutettiin Huoltokeskuksen ja Teknisen Koulutuskeskuksen toimistoksi. Julkisivujen jäsentely noudattaa alueen kasarmirakennusten arkkitehtuuria. Ikkunat ovat moniruutuiset. Vesikaton kattoikkunat ovat lunetti-tyyppiä.

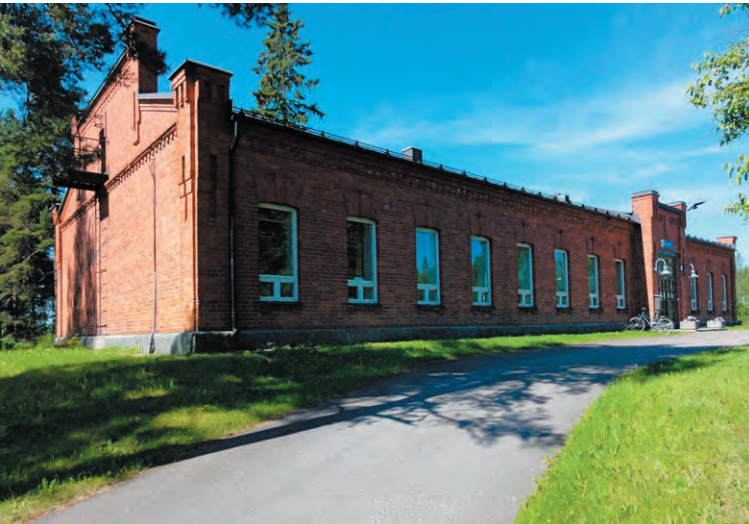
Rakennus 46, opintokeskus.

Puistomaisella kumpareella sijaitsevan yksikerroksisen tiilirakennuksen rakentaminen aloitettiin tarkka-ampujarykmentin aikana, mutta vuonna 1918 se ilmoitetaan vielä keskeneräiseksi. Siitä käytetään tuolloin nimitystä klubirakennus vaikka alkuperäisen asemakaavan mukaan kyseessä oli kasarmi. 1920-luvulla se oli tiedustelijaosaston kasarmina. Vuodet 1923-1998 rakennusta isännöi Toimiupseerikerho (Päälystökerho). Opintokeskukseksi se korjattiin 2003. Rakennus liittyy arkkitehtuuriltaan alueen kasarmirakennuksiin. Pääjulkisivun sisäänkäyntiä on korostamassa tiilinen portaali. Rakennuksen kulmia ja päätä on korostettu pienillä torniaiheilla. Rakennuksen ikkunat ovat kolmiruutuisia todennäköisesti alkuaan moniruutuisten sijasta.

Varuskunnan alkuperäiseen kasarmikokonaisuuteen kuuluva tiilirakennus, joka on säilyttänyt ikkunoita lukuun ottamatta pääosin alkuperäisen ulkoasunsa.

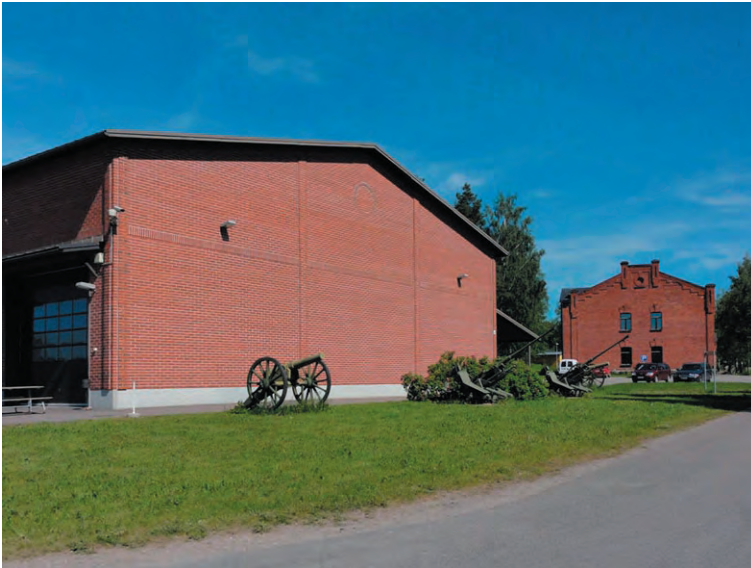
Rakennus 48, koulutushalli, taustalla kasarmi-rakennus 25.

Tarkka-ampujarykmentin entisellä varastoalueella sijaitsee vuonna 1996 rakennettu koulutushalli. Harjakattoisen punatiilirakennuksen julkisivujäsentelyssä on viittauksia vanhempaan kasarmiarkkitehtuuriin.

Punatiilinen uudehko rakennus, joka sopeutuu arkkitehtuuriltaan vanhaan kasarmiympäristöön.

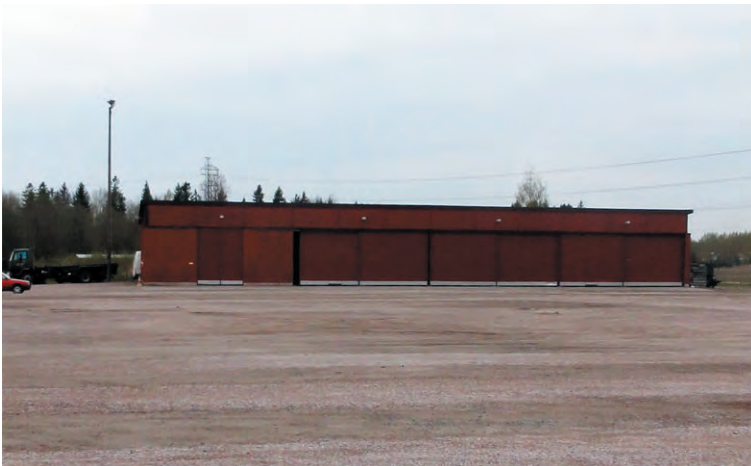
Rakennus 50, ajoneuvokatos.

Tarkka-ampujarykmentin entisellä varastoalueella sijaitsee vuonna 1997 rakennettu ajoneuvokatos.

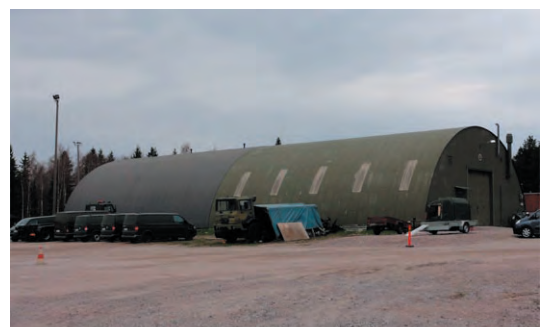
Rakennus 51.
27

Historiallisen kasarmialueen eteläpuolella sijaitsee vuonna 1969 rakennettu korjaamo. Kaarihalli liittyy viereiseen autohuoltolaan.

Kevytrakenteinen kaarihalli.

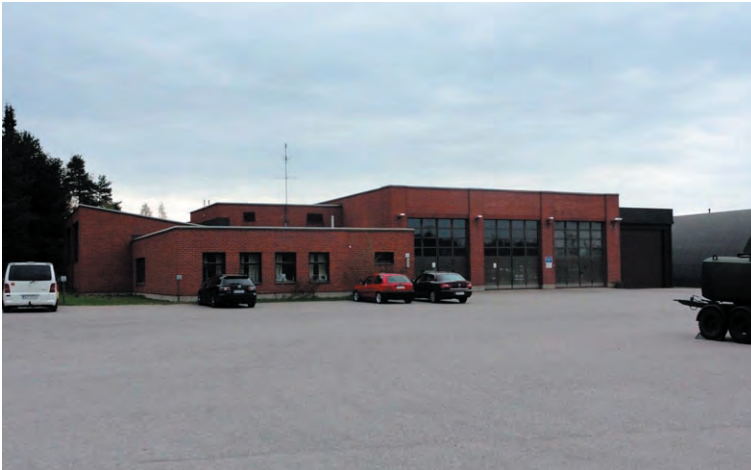
Rakennus 100, autohuoltola, oikealla rakennus 51.

Historiallisen kasarmialueen eteläpuolella sijaitsee vuonna 1985 rakennettu autohuoltola. Rakennuksen julkisivut ovat punatiiltä. Rakennusta on laajennettu 1995.

Uudehkon huoltorakennuksen materiaalivalinnoissa on otettu huomioon liittyminen historialliseen kasarmialueeseen.

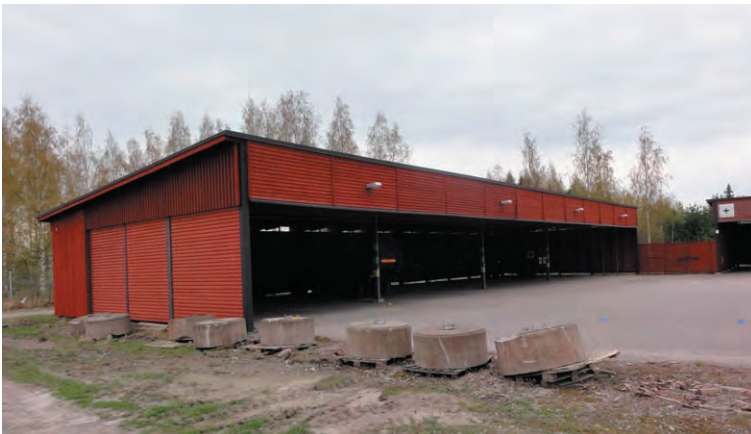
Rakennus 52, autokatokset.

Tarkka-ampujarykmentin entisellä varasto- ja kellarialueella sijaitsevat vuonna 1988 rakennetut kuusi autokatosta, joiden julkisivut ovat puusta.

Avoimien autokatosten ryhmä.

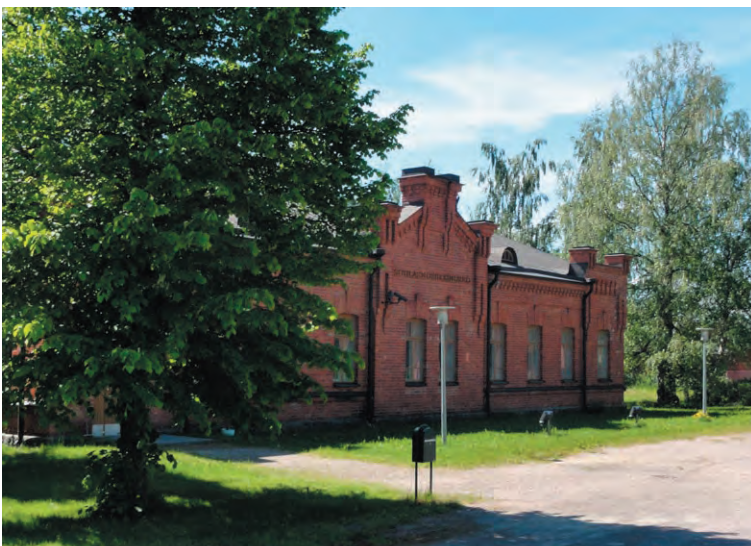
Rakennus 53, Sotilasmusiikkimuseo.

Punatiilinen yksikerroksinen rakennus on rakennettu venäläisellä kaudella prikaatin komentajan taloksi, mutta vuonna 1918 sen ilmoitetaan olevan yhä keskeneräinen. Rakennus on yksi kolmesta kasarmialueen kaakkoisosassa sijainneesta rakennuksesta, jotka oli ryhmitetty pihan ympärille. Näistä pohjoissivun kolmikerroksinen rakennus purettiin ennen vuotta 1982. Rakennus 53 oli pitkään toimisto- ja varastokäytössä, ja 1993 siitä purettiin uunit ja rakennus tehtiin kylmäksi. Vuonna 2003 rakennus peruskorjattiin Sotilasmusiikkimuseoksi arkkitehti Jouko Mattilan suunnitelman mukaan. Rakennus on edustava päällystön asuinrakennus, jossa pihajulkisivua jäsentävät rikkaasti tiiliornamentein koristetut kaksi sivurisasiittia ja frontoniin päättyvä leveämpi keskirisaliitti. Julkisivuiltaan se on variaatio rykmentin komentajan rakennuksesta 8. Harjakaton lappeella on lunetin muotoiset ullakkoikkunat. Peruskorjauksessa rakennuksen ikkunat muutettiin T-ruutuisiksi.

Varuskunnan alkuperäiseen kasarmikokonaisuuteen kuuluva tiilirakennus, joka on peruskorjauksessa saanut takaisin pääosin alkuperäisen ulkoasunsa.
