**LAHDEN HENNALAN
VARUSKUNTA-ALUE
SELVITYS HENNALAN KASARMIN
RAKENNUSKULTTUURISTA**

**TMI LAURI PUTKONEN
LUONNOS 4.12.2012**

TILAAJA SENAATTI-KIINTEISTÖT

SELVITYS KASARMIALUEEN RAKENNUSKULTTUURISTA

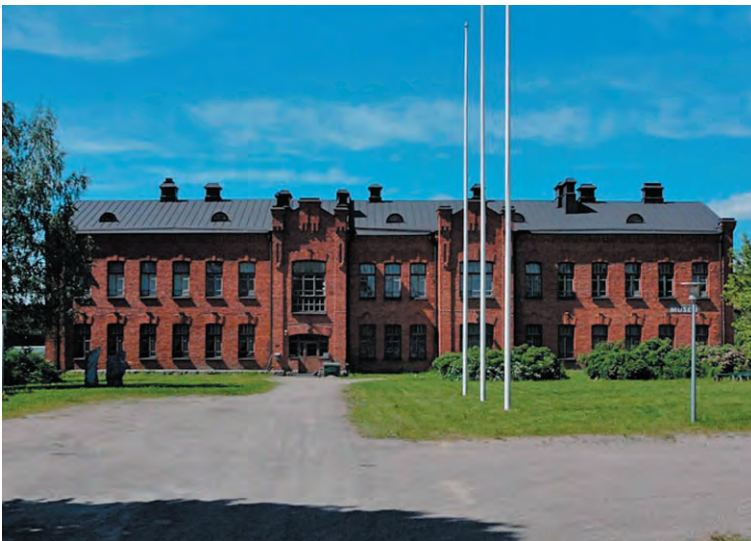
Rakennus 54, Sotilaslääketieteen museo.

Punatiilinen kaksikerroksinen tiilirakennus on rakennettu venäläisellä kaudella kansliaksi, mutta vuonna 1918 sen ilmoitetaan olevan yhä keskeneräinen ”upseeribrigadirakennus”. Kaksi- ja kolmekymmentäluvulla se oli kapitulanttien, kanta-aliupseerien, asuinrakennuksena, samoin sotien jälkeen. Korjaus Sotilaslääketieteen museoksi alkoi 1979 ja museo avattiin 1983. Tiiliarkkitehtuuriltaan rakennus liittyy alueen kasarmirakennuksiin. Pihanpuoleisessa julkisivun keskellä on kaksi symmetristä porraspäätyihin päättyvää risaliittia. Länsijulkisivulla on kaksi voimakkaasti ulkonevaa porrashuonetta. Ikkunoissa on moniruutuinen puitejako. Rakennuksen sisätilat ovat säilyneet paremmin kuin Sotilasmusiikkimuseossa.

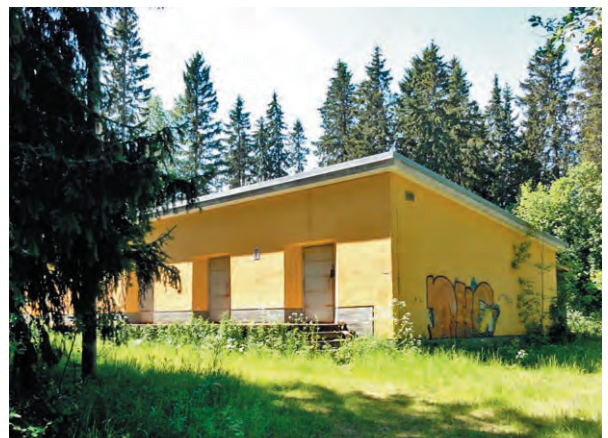
Kasarmialueen eteläosaan muista rakennuksista erillään sijaitsee vuonna 1930 rakennettu varastorakennus. Pulpettikattoinen yksikerroksinen rakennus on betoni- ja tiilirakenteinen ja julkisivuiltaan rapattu. Sen etusivulla on kokorakennuksen levyinen lastauslaituri. Yleisilmeeltään vaalean keltaiseksi maalattu rakennus on funktionalistinen.

Funktionalismin kauden varastorakennus kasarmialueen etelälaidalla.

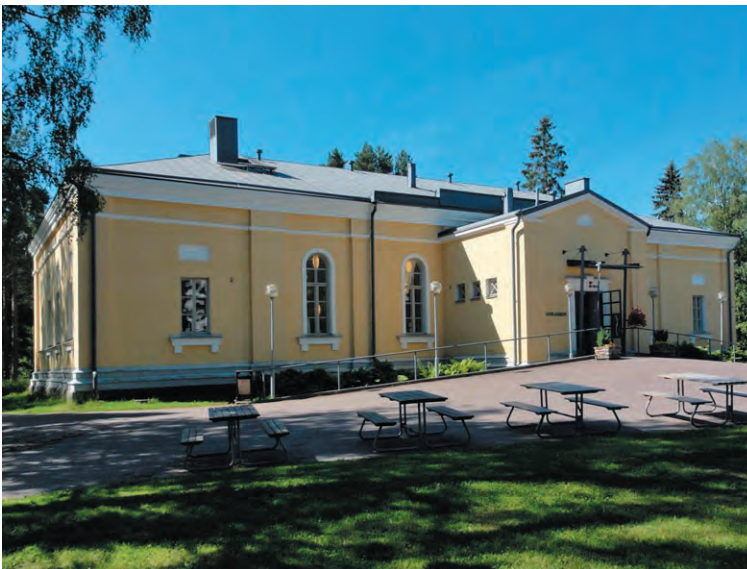
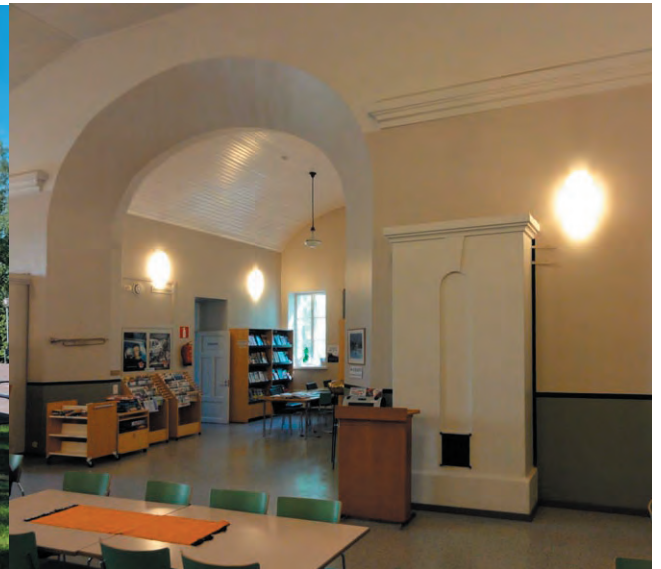
Alueen historiallisen asemakaavan keskus, entinen ortodoksinen varuskuntakirkko, joka on muutettu sotilaskodiksi 1920-luvulla.

Kasarmialueen asemakaavalliseen keskiöön ryhdyttiin rakentamaan varuskunnan ortodoksisista kirkkoa kesällä 1913. Varsinaiseen seinien muuraustyöhön päästiin 1914, mutta työt keskeytyivät kesällä 1914. Vuonna 1918 rakennuksen ilmoitetaan olevan keskeneräinen. Sitä käytettiin mm. kylmänä heinävarastona kunnes se luovutettiin Lahden Sotilaskotiyhdistyksen käyttöön 1924. Arkkitehti Carolus Lindberg laati suunnitelmat rakennuksen muuttamiseksi sotilaskodiksi ja rakennus otettiin uuteen käyttöön syyskuussa 1924. Arkkitehtuuriltaan rakennus poikkesi täysin ortodoksisesta, bysanttilaisvaikutteisesta kirkkoarkkitehtuurista sillä julkisivut saivat ajalle tyypillisen klassisistisen asun. Rakennusta laajennettiin eteläsivun leveällä kylkiäisrakennuksella 1938, nytkin Lindbergin suunnitelman mukaan. Sotilaskotirakennusta on peruskorjattu vuosina 1986, 1990 ja 2000, jolloin suunnittelusta vastasi Arkkitehtitoimisto Mirja ja Pekka Koski-Lammi. Sotilaskodin ympäristönä on puistomainen kumpare, jolla sijaitsee mm. sotilaskodin varasto (60). Lisäksi sotilaskodin edustalla on museotykkejä ja hyökkäysvaunu. Mäen rinteeseen on pystytetty suuri joukko puolustuksen historiaan liittyviä muistotauluja.

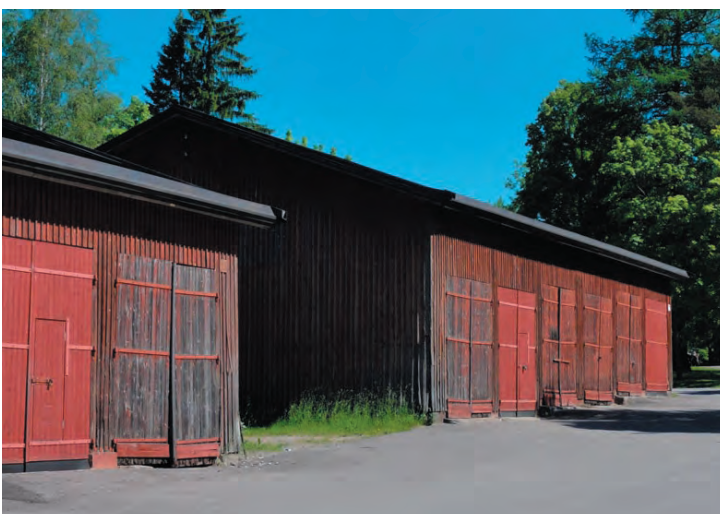
Kasarmialueen keskellä sijaitsevat kaksi rankorakenteista varastorakennusta on rakennettu 1942 tykkivajoiksi. Harjakattoisten rakennukset seinät ovat punaiseksi maalattua saumarimaa. Pitkillä julkisivuilla ovat korkeat pariovet. Rakennukset ovat melko heikkokuntoisia.

Kaksi lautarakenteista kylmää varastorakennusta kasarmin keskeisellä paikalla.

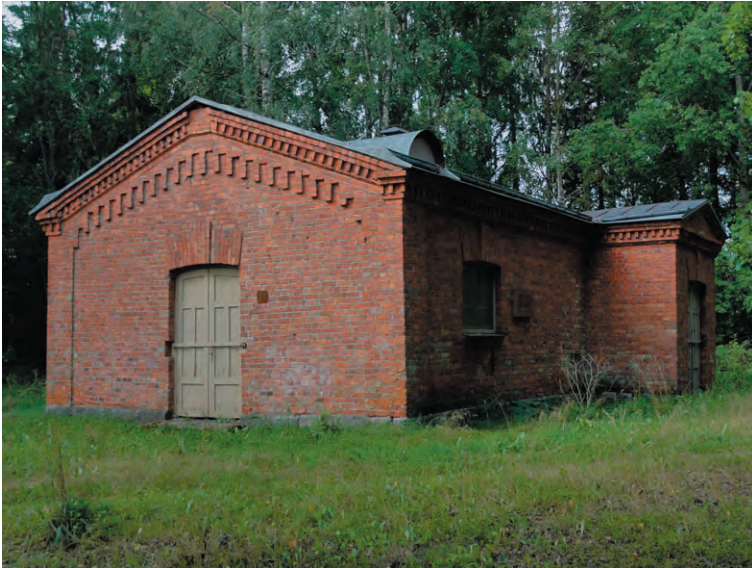
Yksikerroksinen tiilirakennus on alkuaan rakennettu tarkka-ampujarykmentin hautausmaan rukoushuoneeksi, tsasounaksi. Se toimi myös varuskunnan ortodoksisena tilapäiskirkkona kun varsinaista kirkkoa rakennettiin. Vuonna 1918 rakennuksesta käytetään nimitystä ruumishuone. Punavankileirin aikana 1918 rakennuksen tuntumassa on teloitettu vankeja, mistä kertoo seinään kiinnitetty muistolaatta. Rakennus on säilynyt sisustusta lukuun ottamatta perinteisessä asussaan, mm. päädyn kaksoisovi ja moniruutuiset ikkunat vaikuttavat alkuperäisiltä. Rakennuksen pohjoissivulla on pieni eteiskylkiäinen. Rakennuksen länsipuolella sijaitsevalle metsittyneellä hautausmaalla on ainakin yksi vanha hautamuistomerkki, eversti Grigori Puskarevin hauta vuodelta 1914.

Vanhaan kasarmialueeseen toiminnallisesti liittynyt sakraalirakennus, johon liittyy historiallisia arvoja.
