HENNALAN VARUSKUNTA-ALUE

Kulttuuriympäristöselvitys

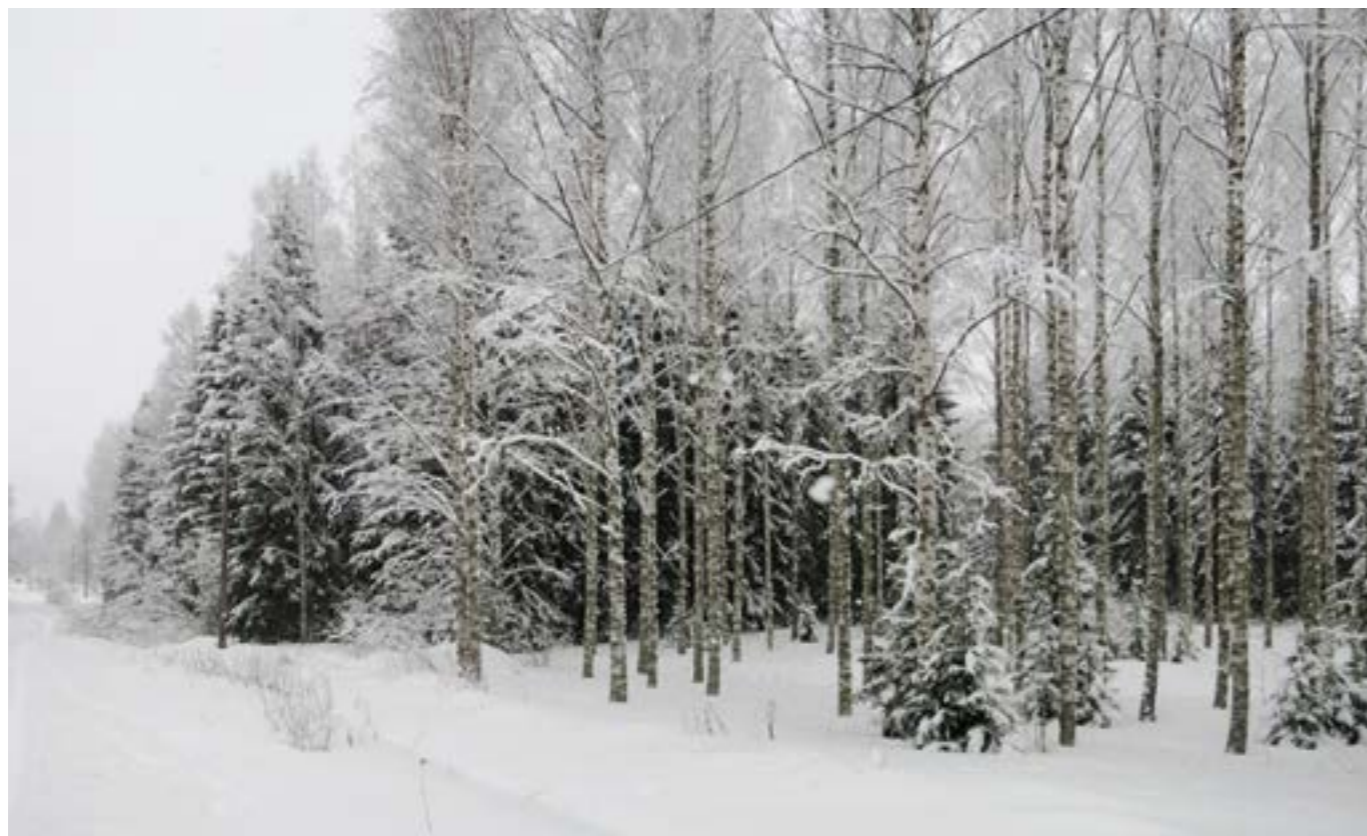
Itsenäisyyden puisto helmikuussa 2015.

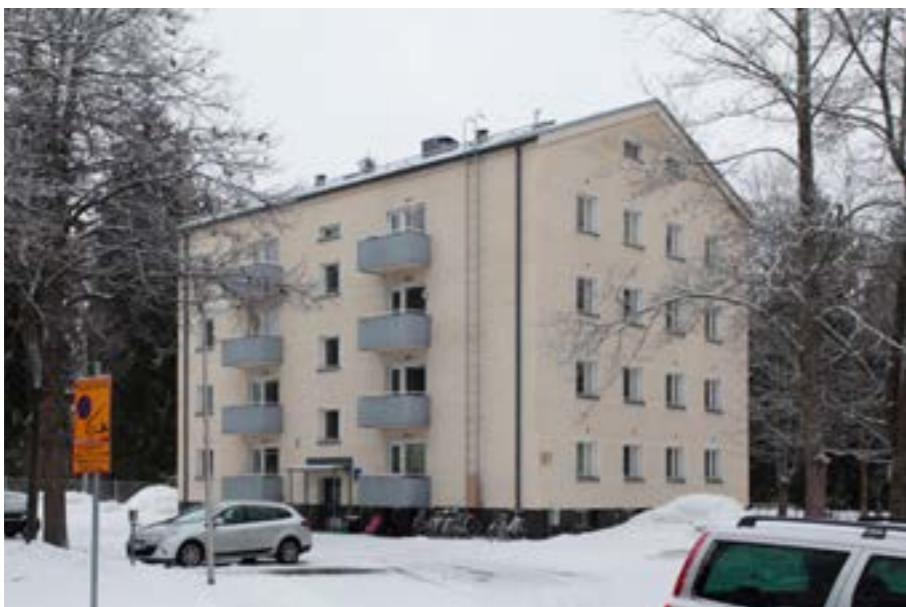
Vasemmalla: Yksi Hennalan 1950-luvun kerrostaloista vuoden 2015 asussa.

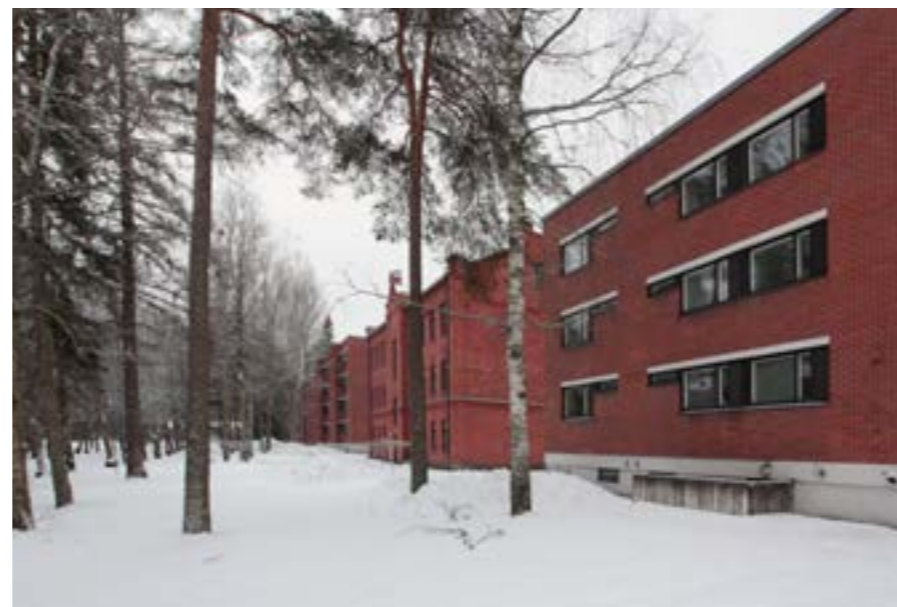
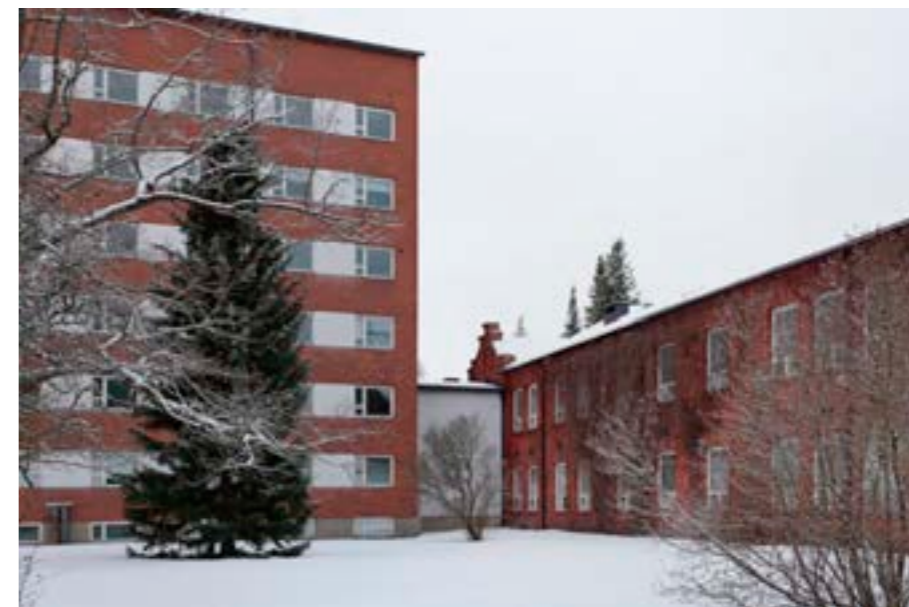
3.3 Vaaleat 1950-luvun asuintalot

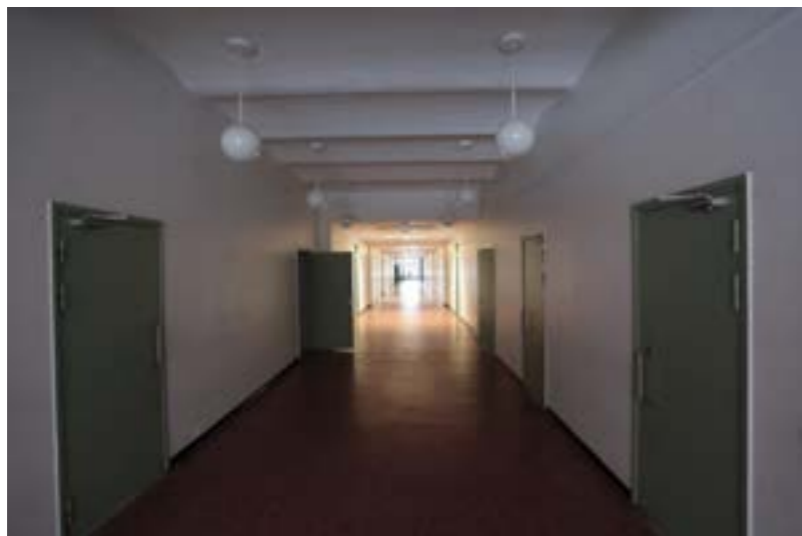
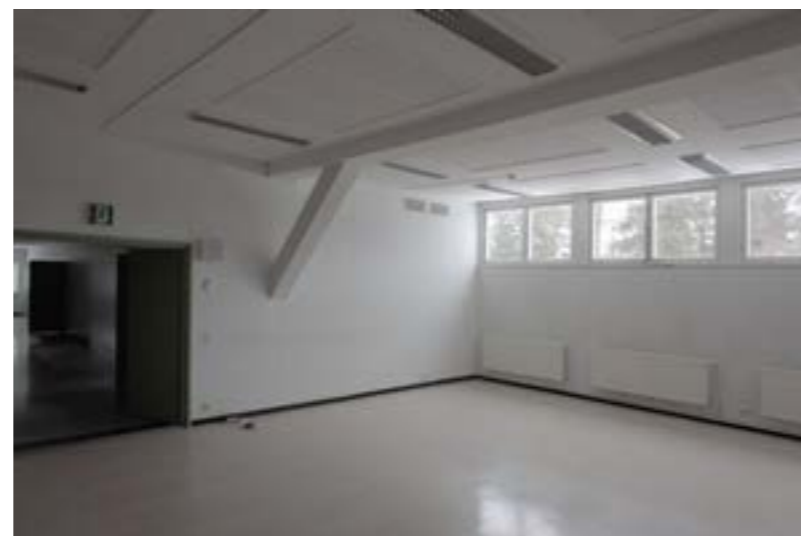
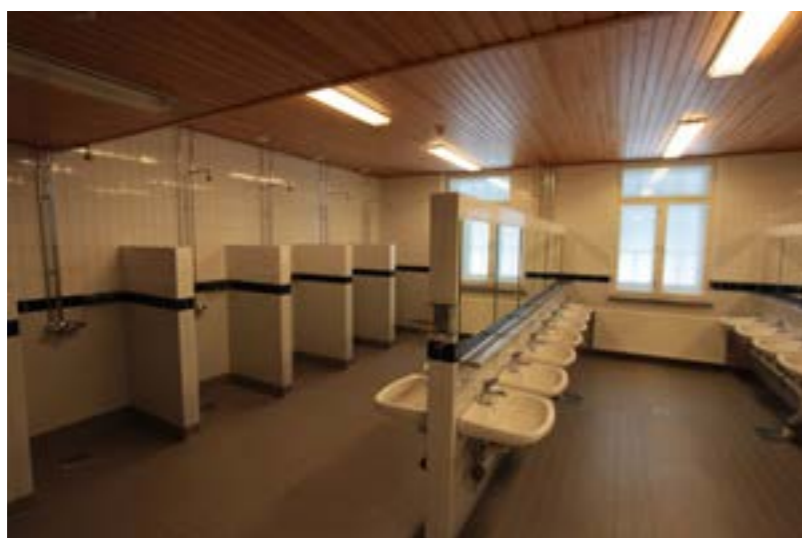
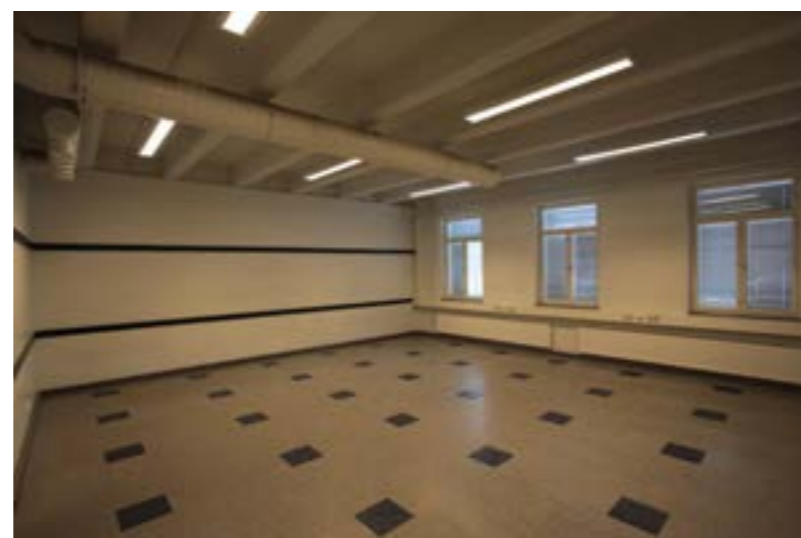
Miestökasarmin 23 teräsbetonivälipohja on 1950-luvulta.

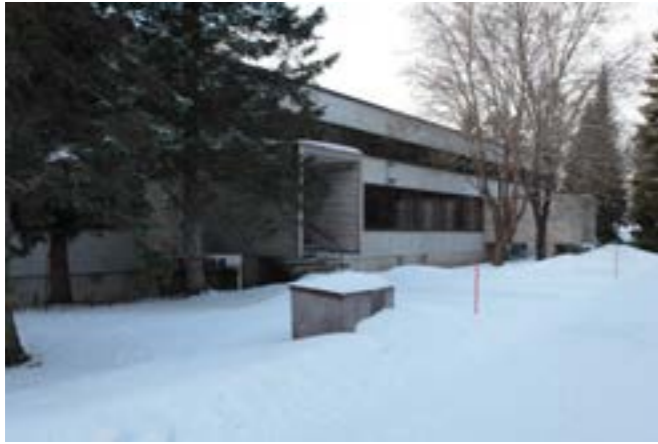
Pentti Pajarisen ja Martti Kilpirannan toimiston suunnittelemassa muonituskeskuksessa näkyvät 1960–1970-lukujen strukturalismin ja konstruktivismin vaikutukset sekä betoniarkkitehtuurin läpimurto: vähäeleinen ja järkiperäinen, rakenteita, sarjallisuutta ja modulimitoitusta korostava arkkitehtuuri yhdistettynä betonin jäyhään, sotilaallisen karuun harmauteen, tasakattoon, nauhaikkunoihin ja kirkasvärisiin rakennusosiin, esimerkiksi oviin ja käsijohteisiin.

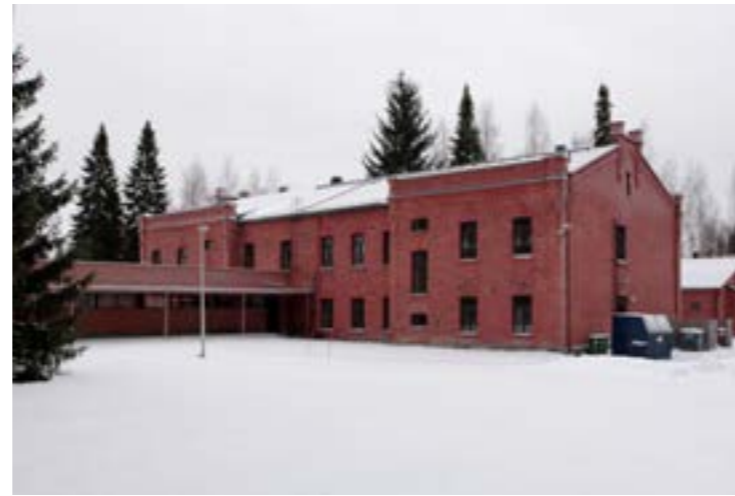
Alkujaan tarkk'ampujarykmentin kansliaksi ja päävartioksi vuonna 1913 rakennettu, kaksikerroksinen tiilitalo on ulkoa rikkaasti koristeltu sen hierarkkista merkitystä korostaen. Sisätiloiltaan se on saanut peruskorjauksissa persoonattoman uuden ilmeen. Vanhat rakennusosat, kuten ovet, ikkunat ja portaat, sekä pinnat on korvattu kokonaan uusilla ja alkuperäisistä poikkeavilla. Käytävissä on lasketuista alakatoista huolimatta nähtävissä vanhoja holvikaaria.

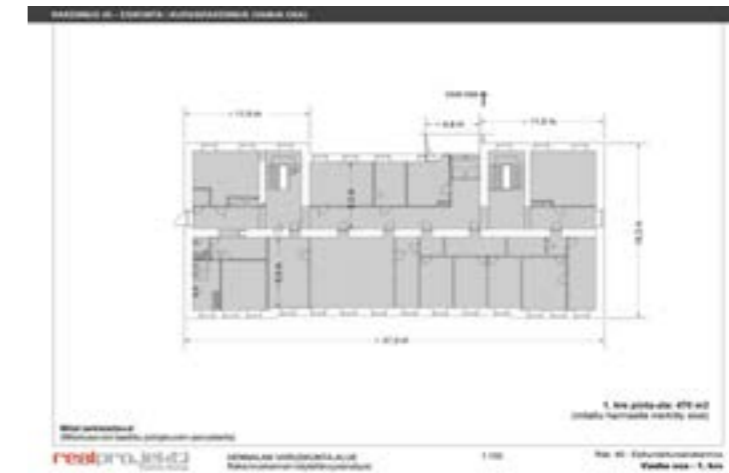
Piirustus: Realprojekti 2014.

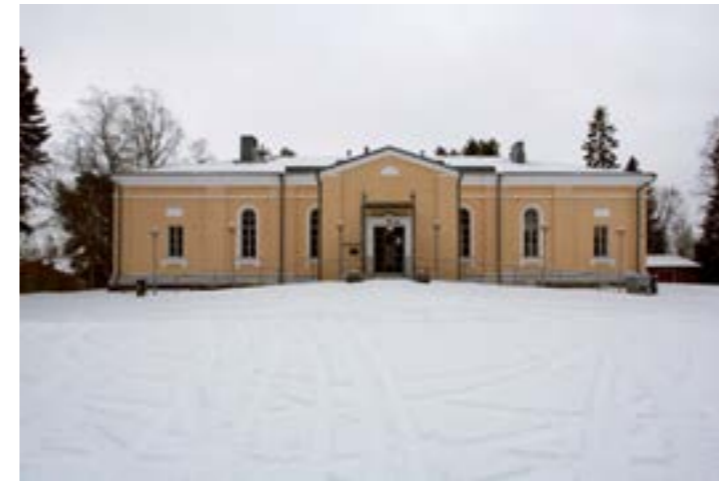
Venäläisiltä kesken jäänyt ortodoksikirkko muutettiin vuonna 1924 Carolus Lindbergin laatimin piirustuksin sotilaskodiksi. Sille annettiin uusi, suomalaisempina pidetty ilme aikakaudelle tyypillisesti klassismin henkeen. Tämä merkitsi pelkistettyjä muotoja, sileää pintakäsittelyä, vaa-leita värisävyjä ja ikkunoita, joissa oli keskenään samankokoiset ruudut. Kirkon torni ja kupoli poistettiin, ja rakennus muuttui ilmeeltään matalammaksi. Vuonna 1938 rakennusta laajennettiin etelän puolelta.

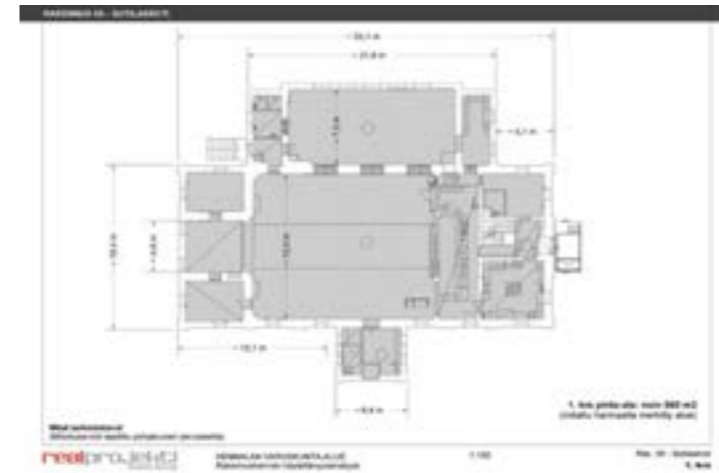
Piirustus: Realprojekti 2014.

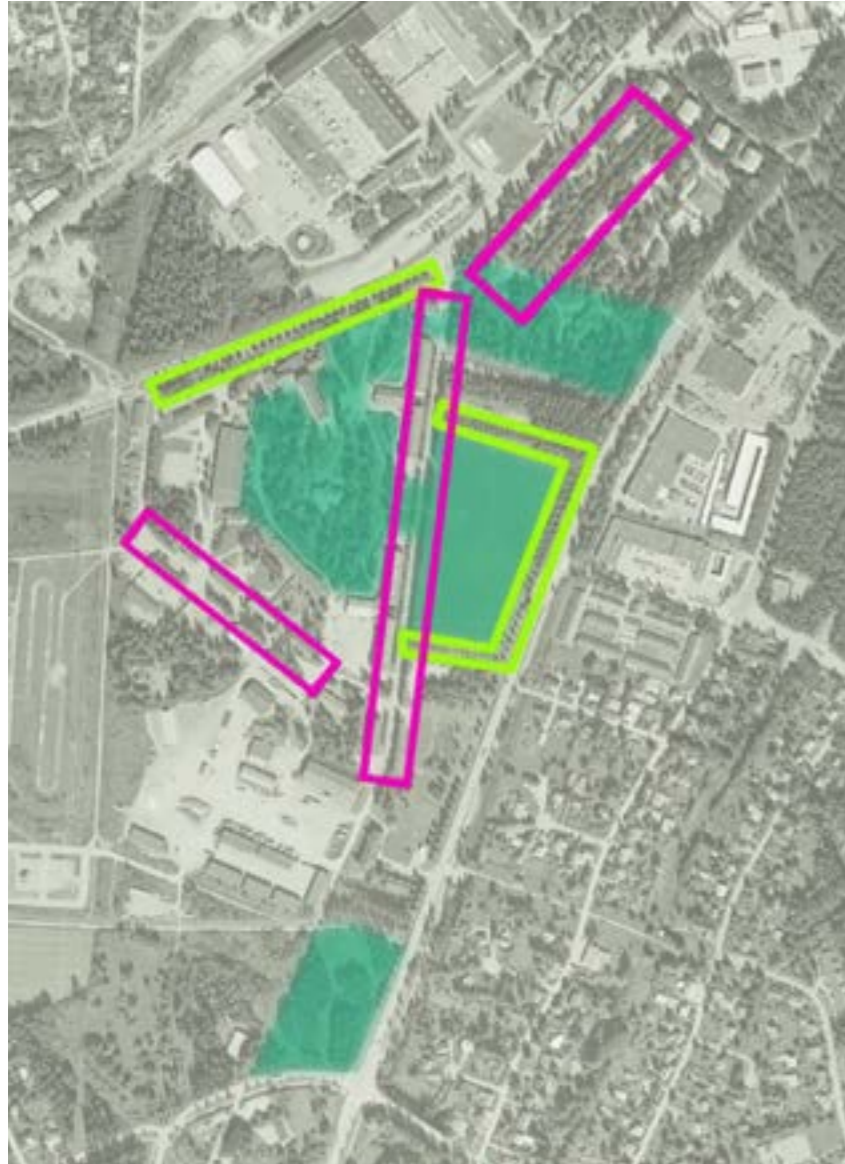
Hennalan kulttuuriympäristön kannalta merkittäviksi arvioidut viherelementit vuoden 2005 ortokuvassa esitetyinä.

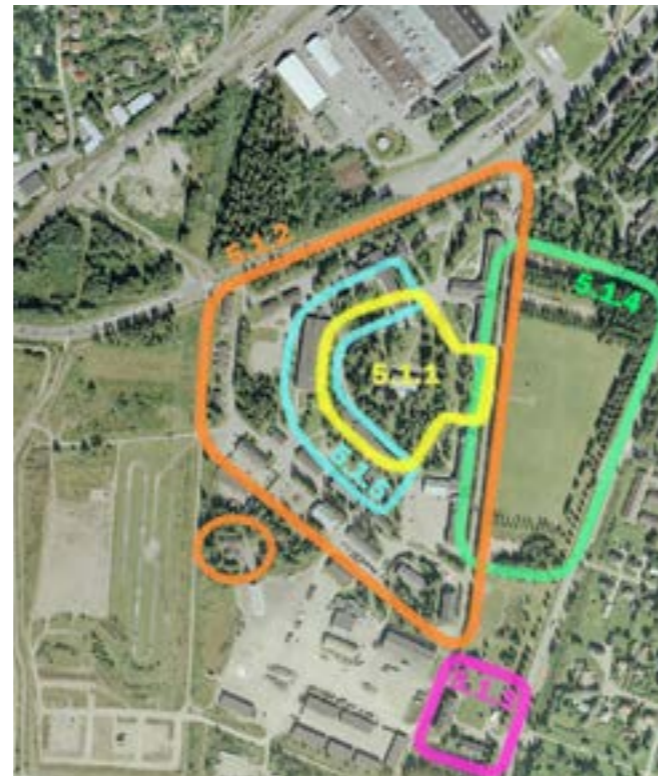
Kasarmialueen keskeinen osa on jaettu viiteen osaluueeseen:

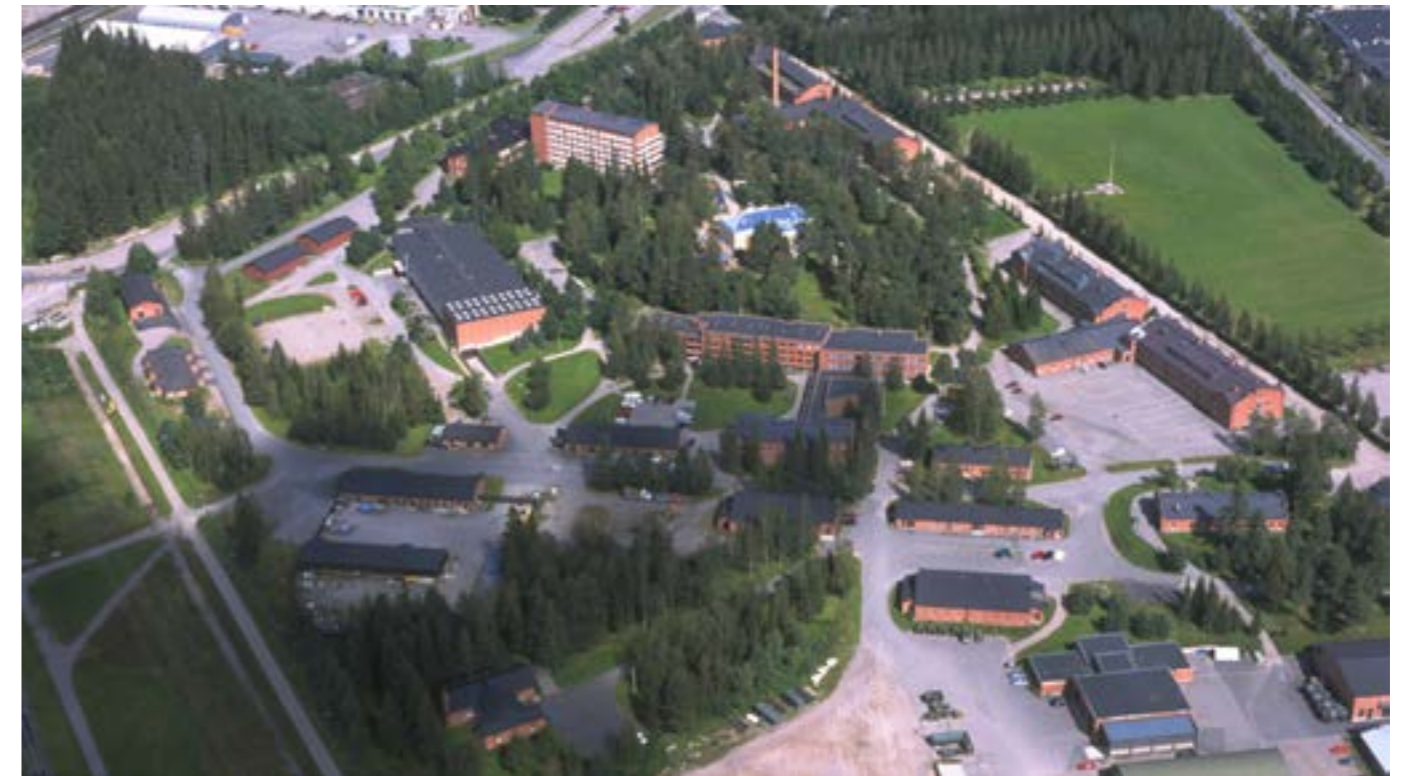
Kasarmialueen keskeinen osa vuonna 2000.

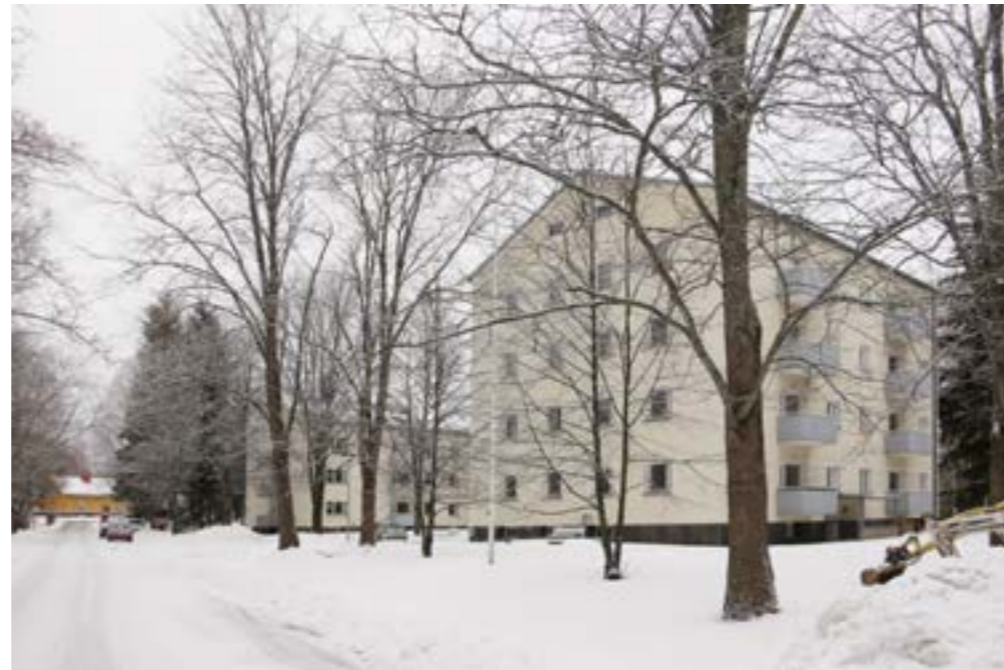
Vuonna 1956 valmistunut asuinrakennus (88) edessä ja vuonna 1957 valmistunut rakennus (87) takana.

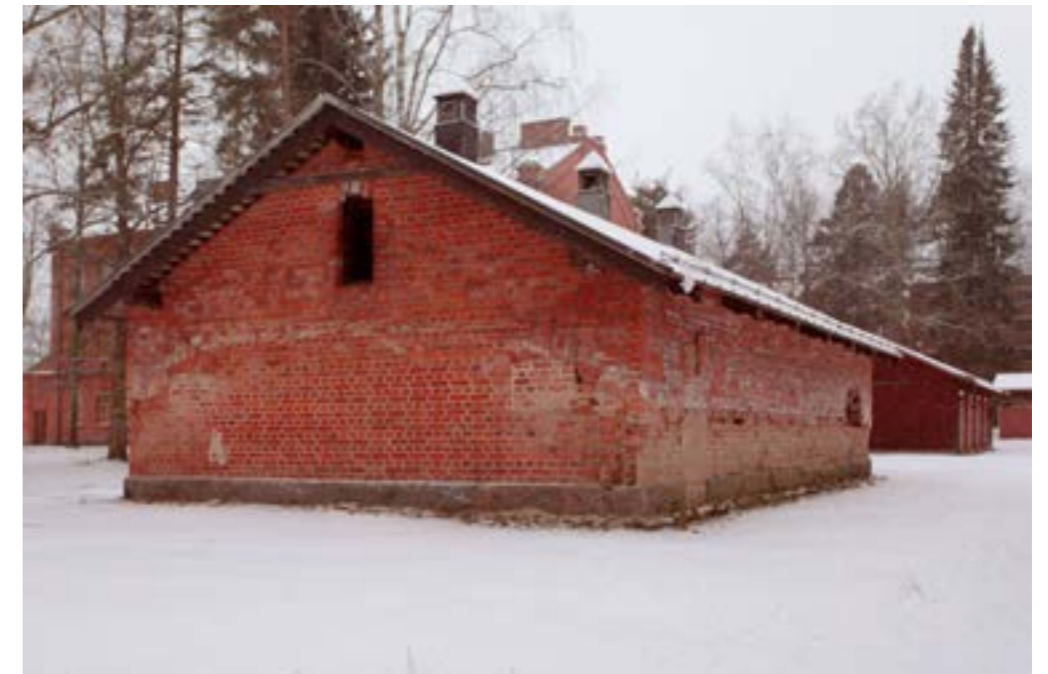
Venäläisaikaisen varaston (13) kulmissa näkyy halkeamia.
