LAHDEN KARTANON PUISTON KUNNOSTUS

Studio Terra Oy Kati Salonen ja Mona Schalin Arkkitehdit Oy

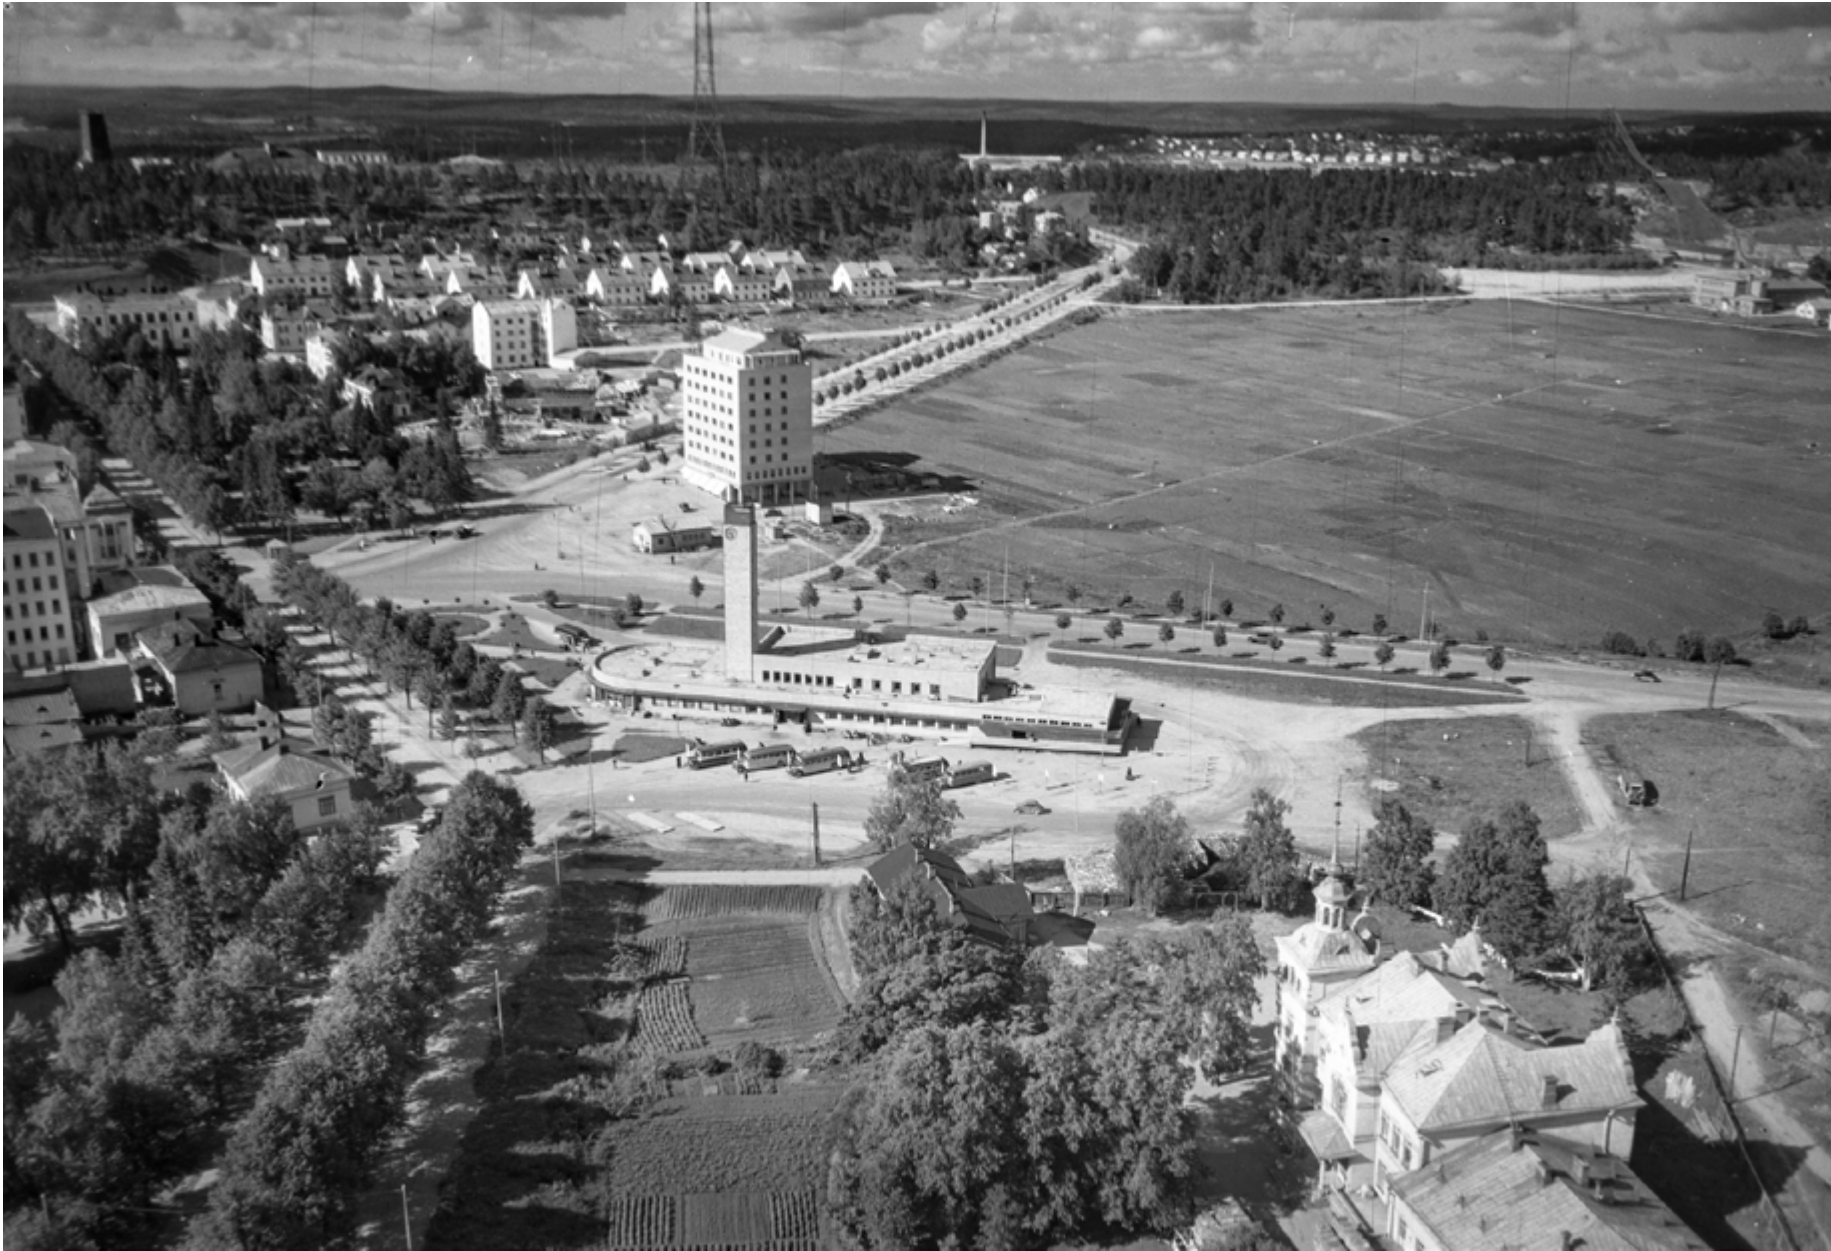
Linja-autoasema (Kaarlo Könönen 1939), 1947 jälkeen. Veljekset Karhumäki Oy.

Vasemmalla Lahdenkadun puurivit, etualalla hyötypuutarha , puistopuita ja Lahden kartanon päärakennus.

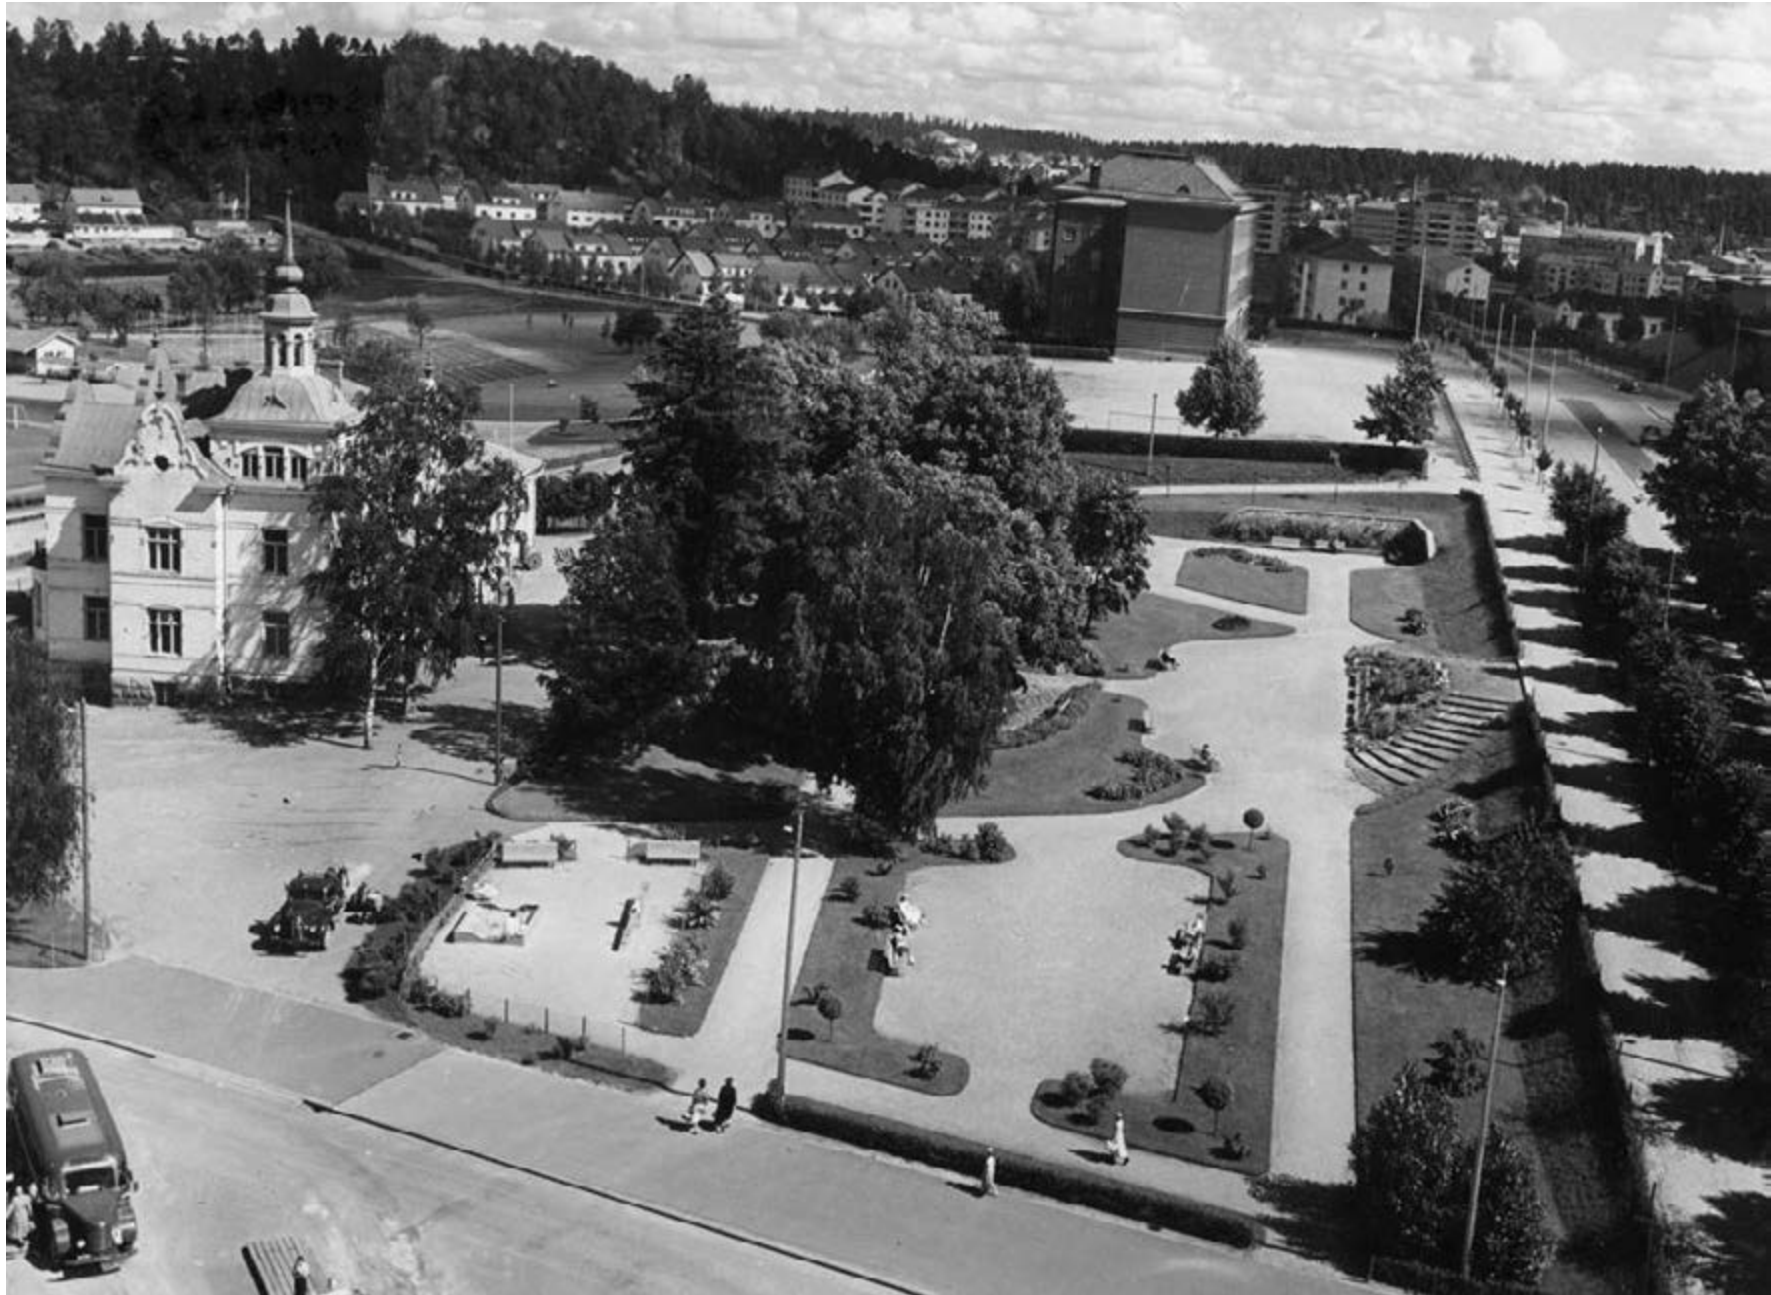
*Näkö puiston leunoispään istutussuunnitelma
1/200*

Puiston uudistus, istutussuunnitelma, kaikesta päätellen n. 1950.

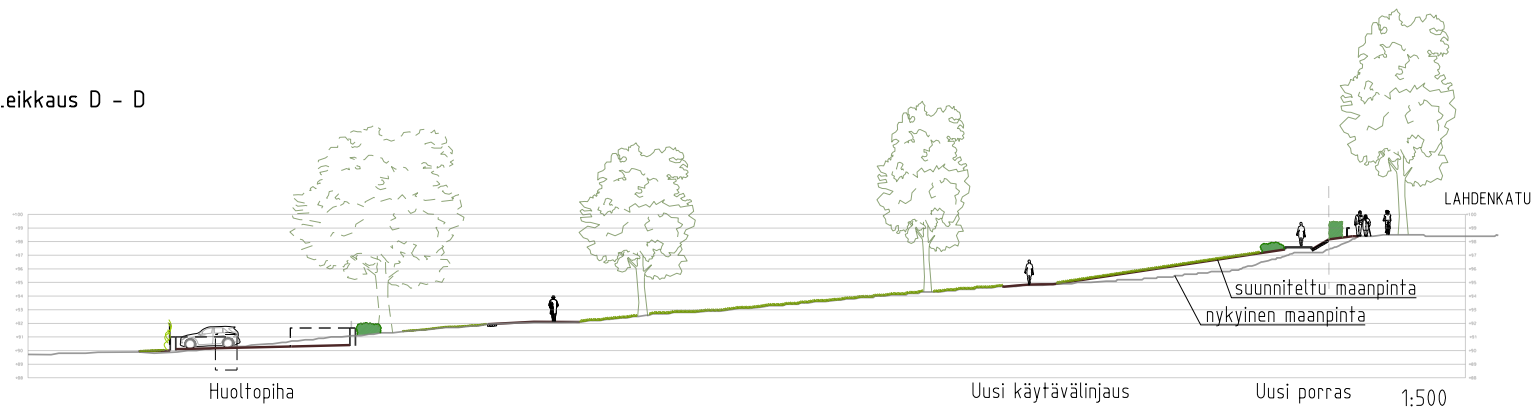
Leikkaus D - D

Periaateleikkaus, puistopolkujen muotoilu

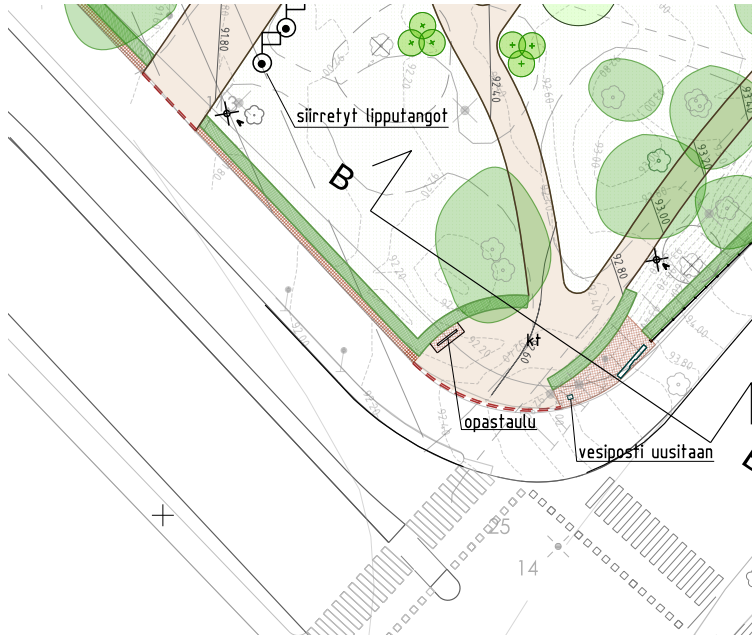
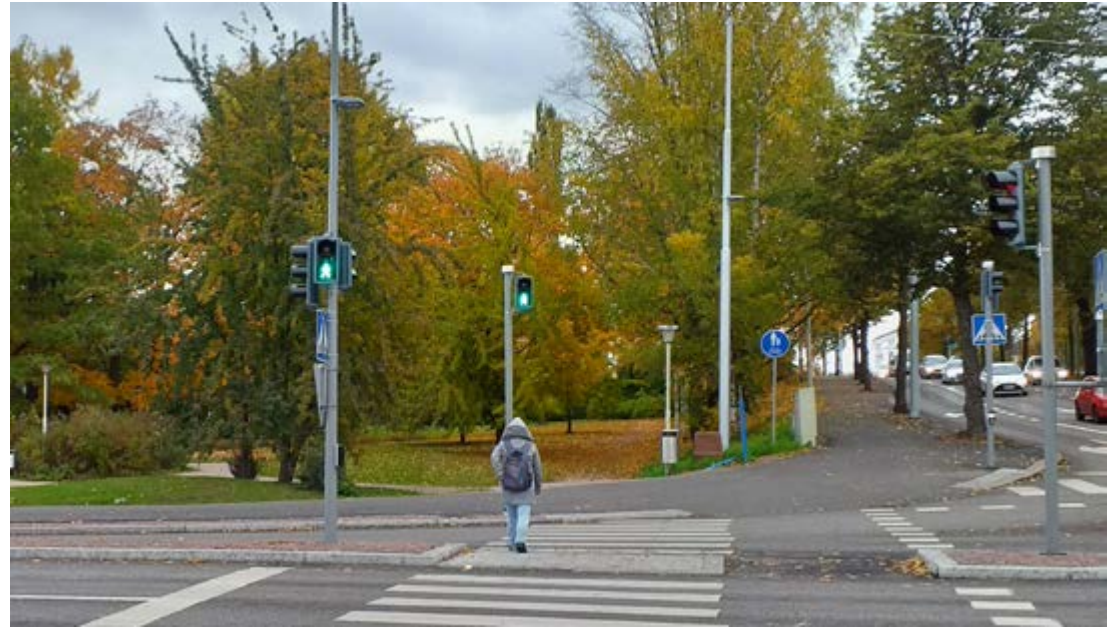
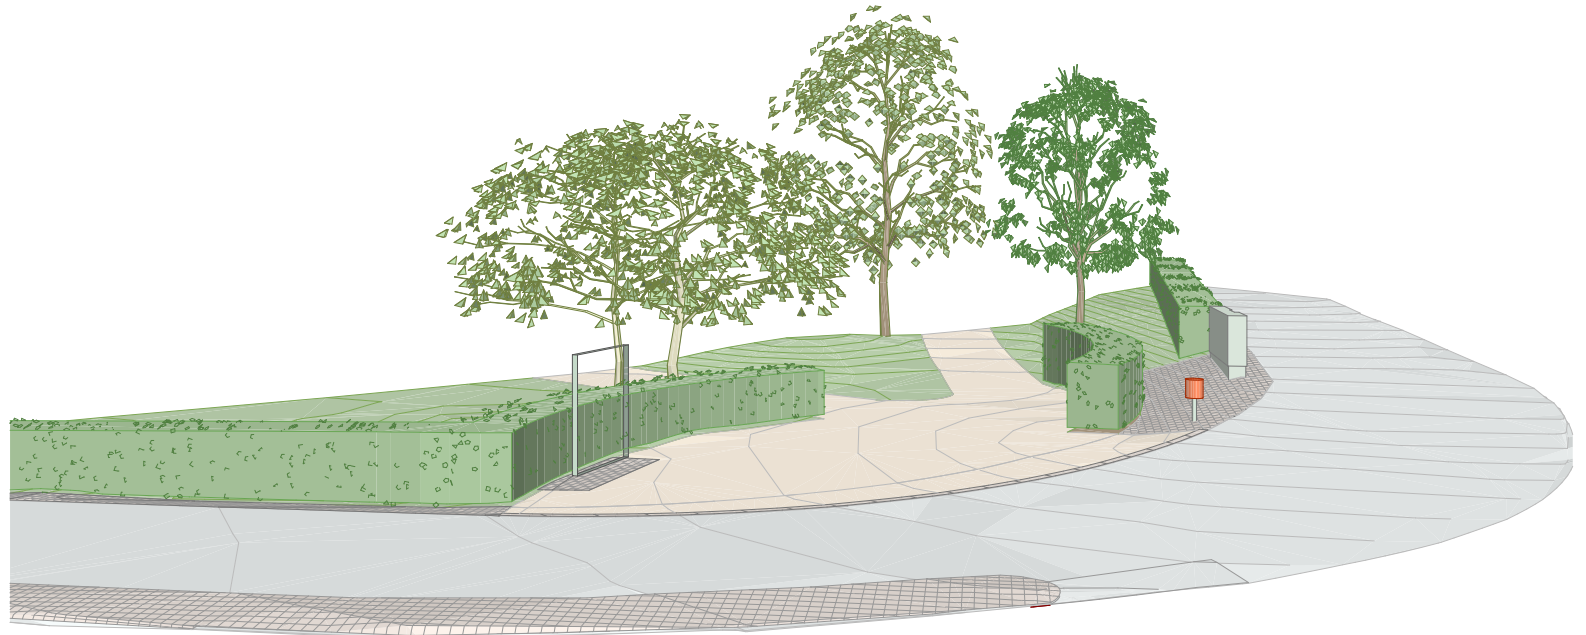
Eteläinen sisäänkäynti

Puiston sisäänkäyntien parannus

Lahdenkadun ja Kartanonkadun kulma

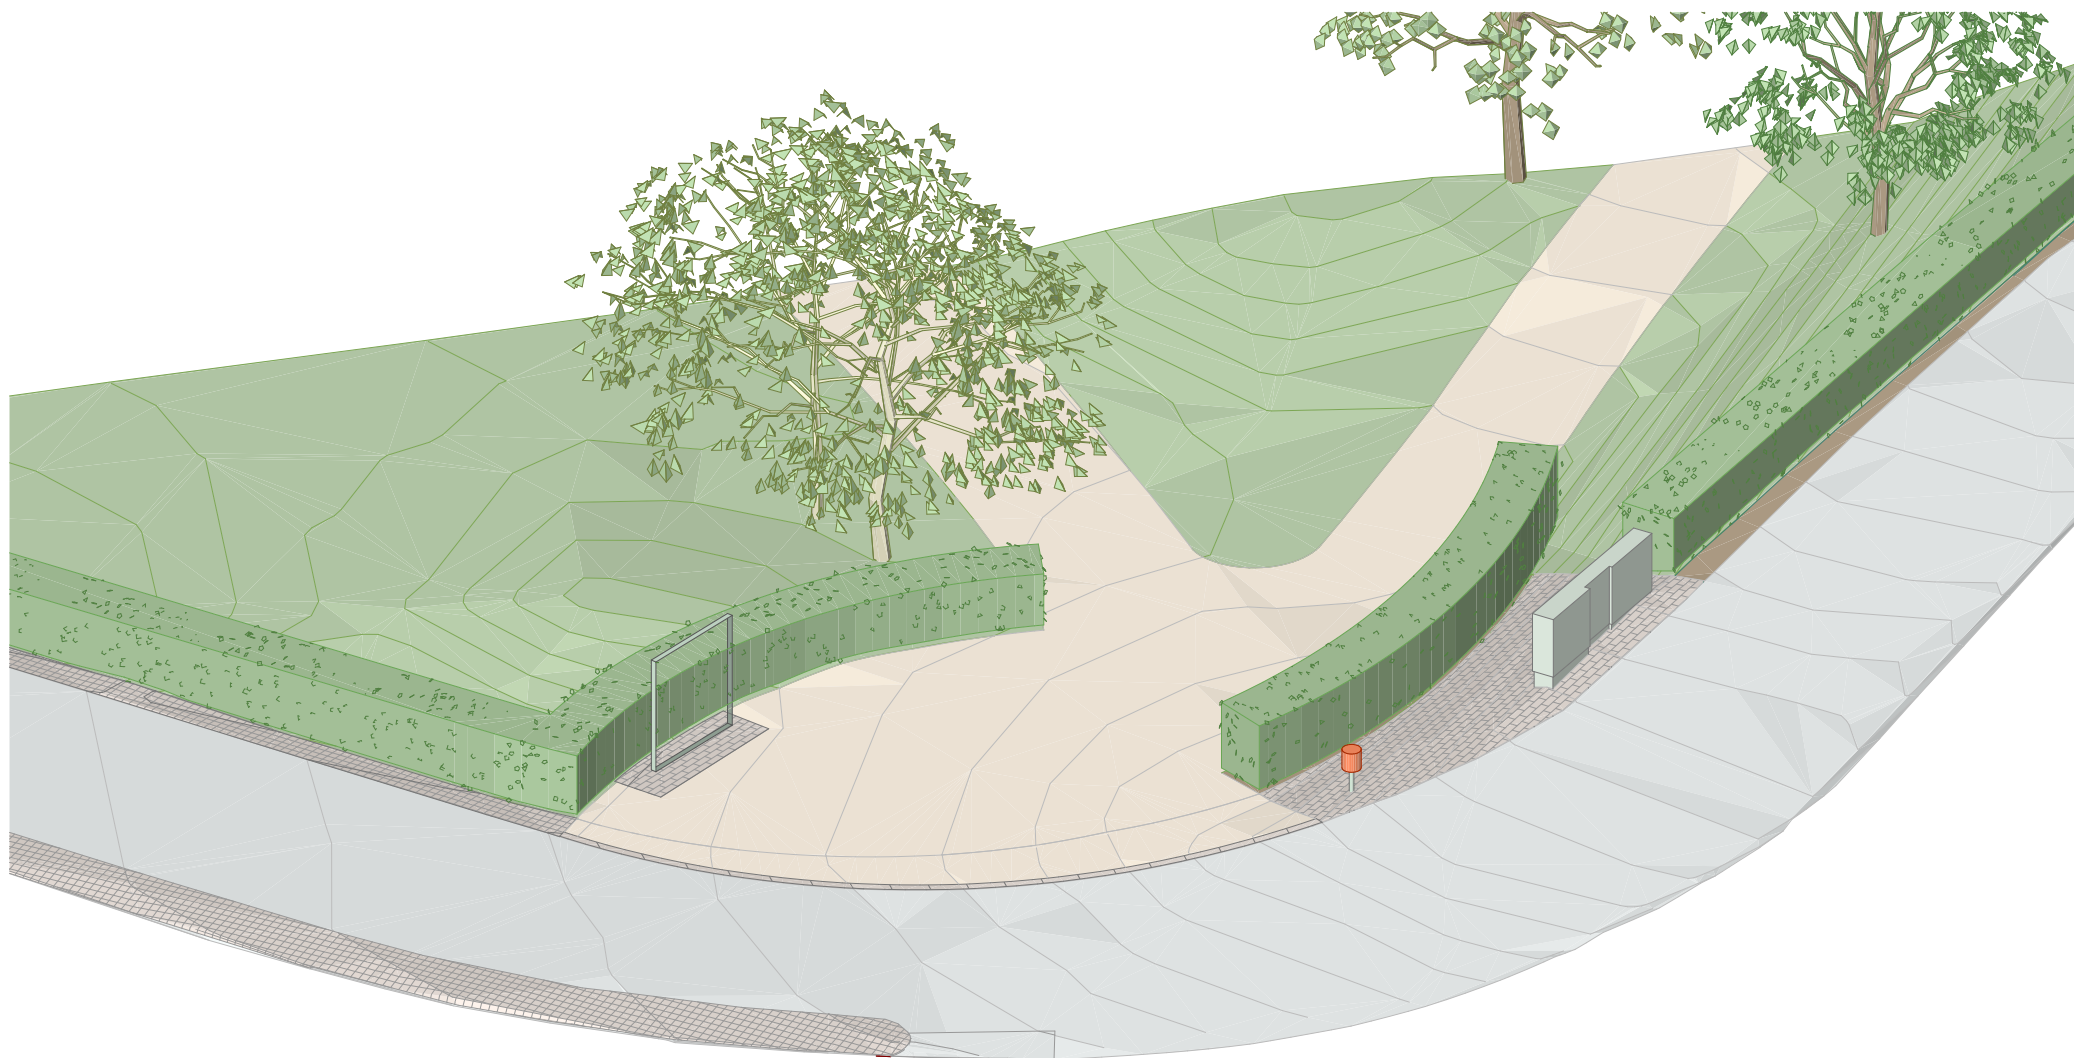
Puiston läpikulkureittien parannus Kartanonkadulta Lyseon suuntaan

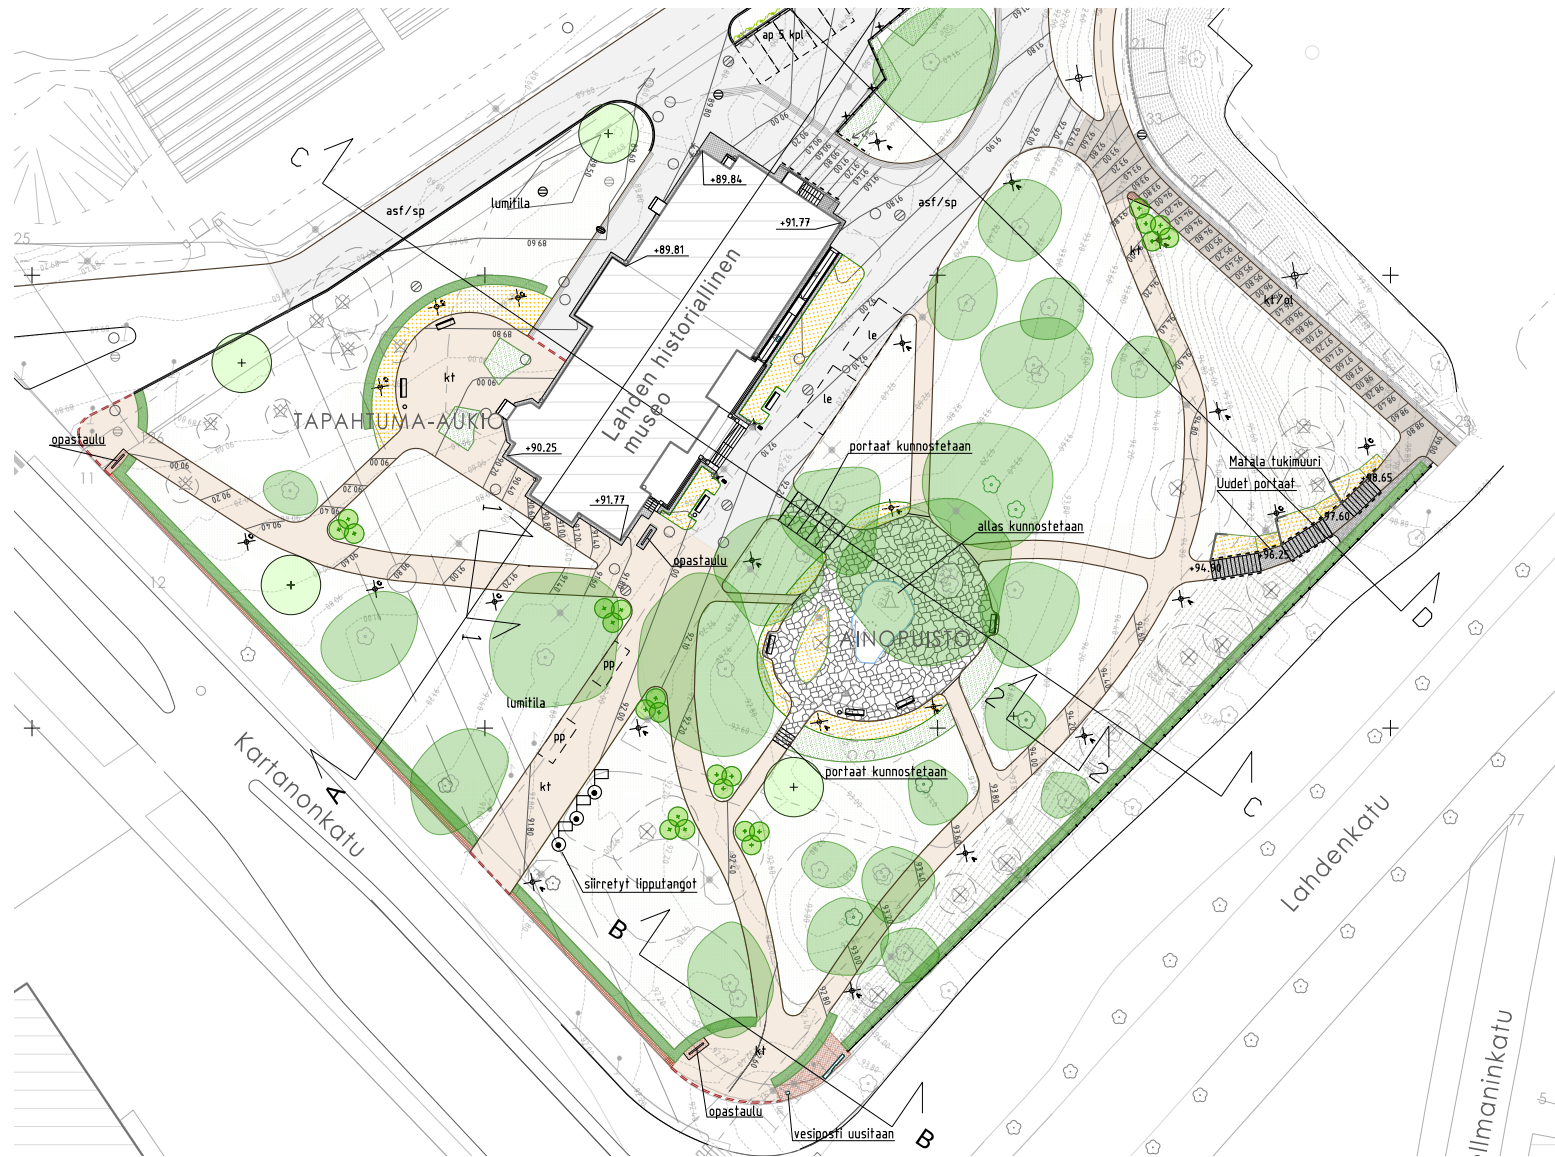
Uudet maastoportaat
