LAHDEN PYÖRÄLIIKENTEEN TAVOITEVERKKO

Loppuraportti

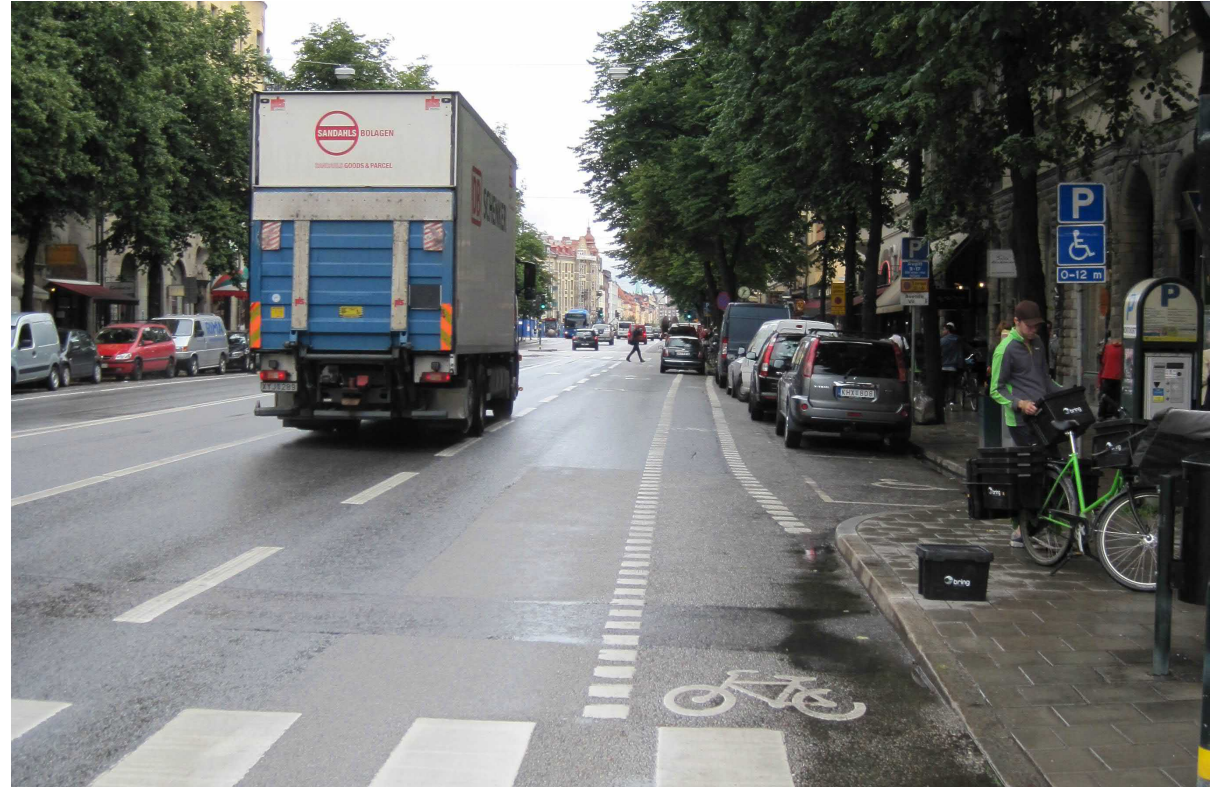
PYÖRÄKAISTA TUKHOLMASSA

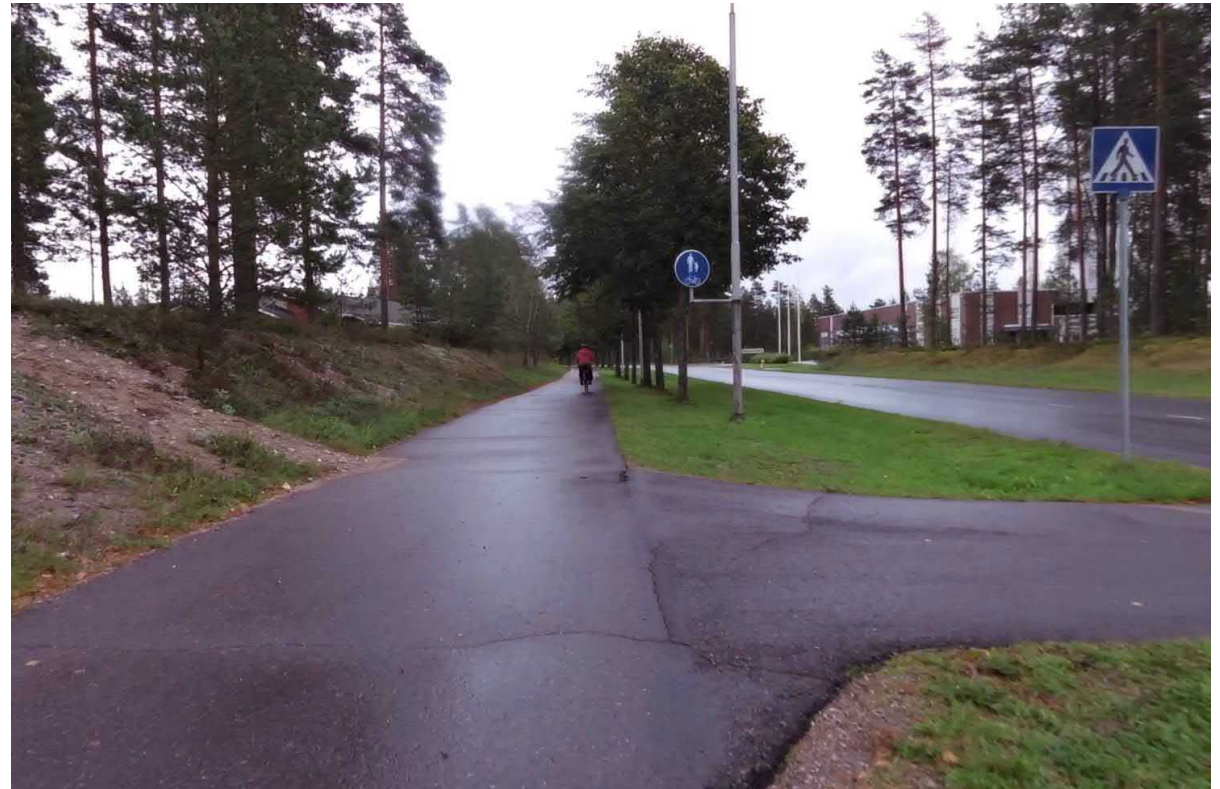
- Maastoinventointien tarkoituksena oli tarkastella pyöräliikenteen järjestelyjen kuntoa ja toimivuutta
- Inventoinneissa järjestelyjä tarkasteltiin neljästä eri näkökulmasta:
 - Jatkuvuus
 - Turvallisuus
 - Konkreettiset haitat
 - Linjaosuuden järjestely

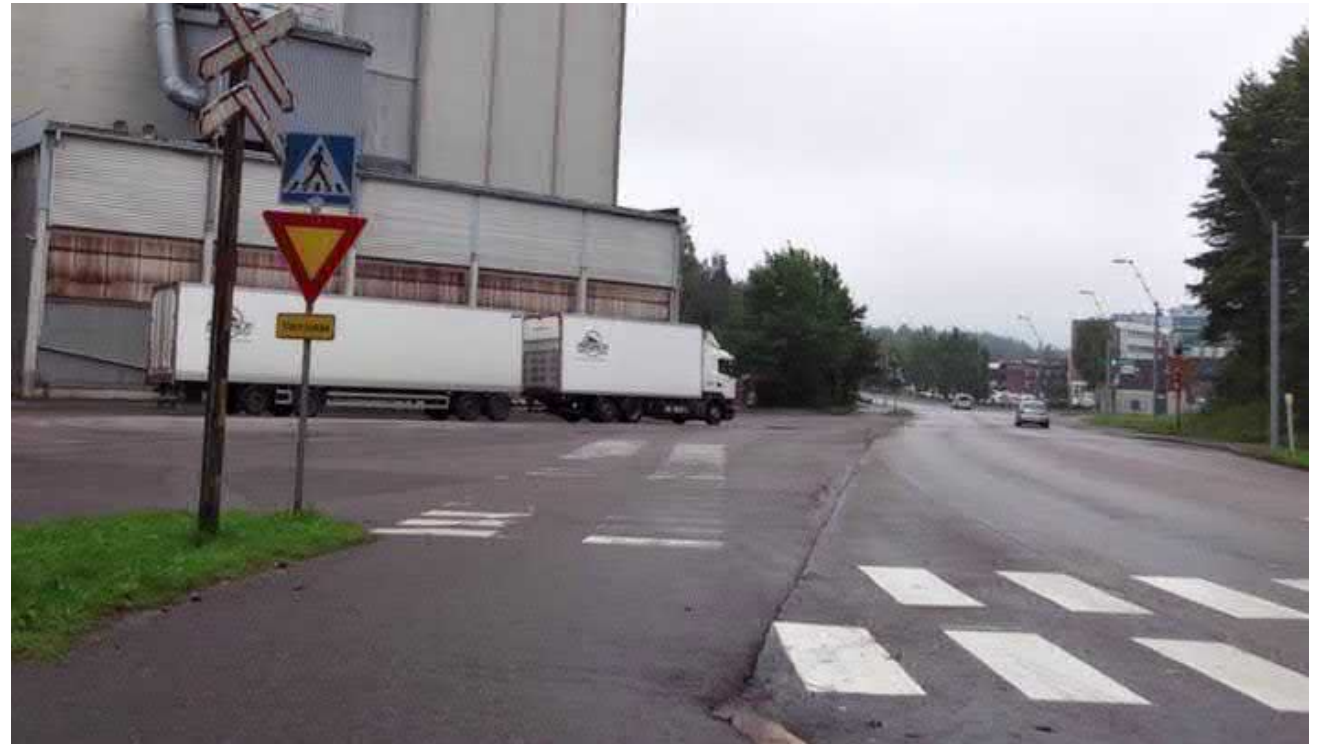
MALLASTEHTAAN KOHTA

- Jäsentelemätön alue aiheuttaa turvallisuusongelmia kun jalankulkijat ja pyöräilijät liikkuvat samassa tilassa tehtaan raskaan liikenteen kanssa
- Viistosti risteävät raiteet ovat epämukavia ylittää ja talvella paikoin vaarallisen liukkaita
- Pääreittiä pitkin kulkeva pyöräilijä (kuva) on väistämisvelvollinen risteävää liikennettä kohtaan
- Kadun toisella puolella pysäkin kohta on ahdas ja jäsentelemätön

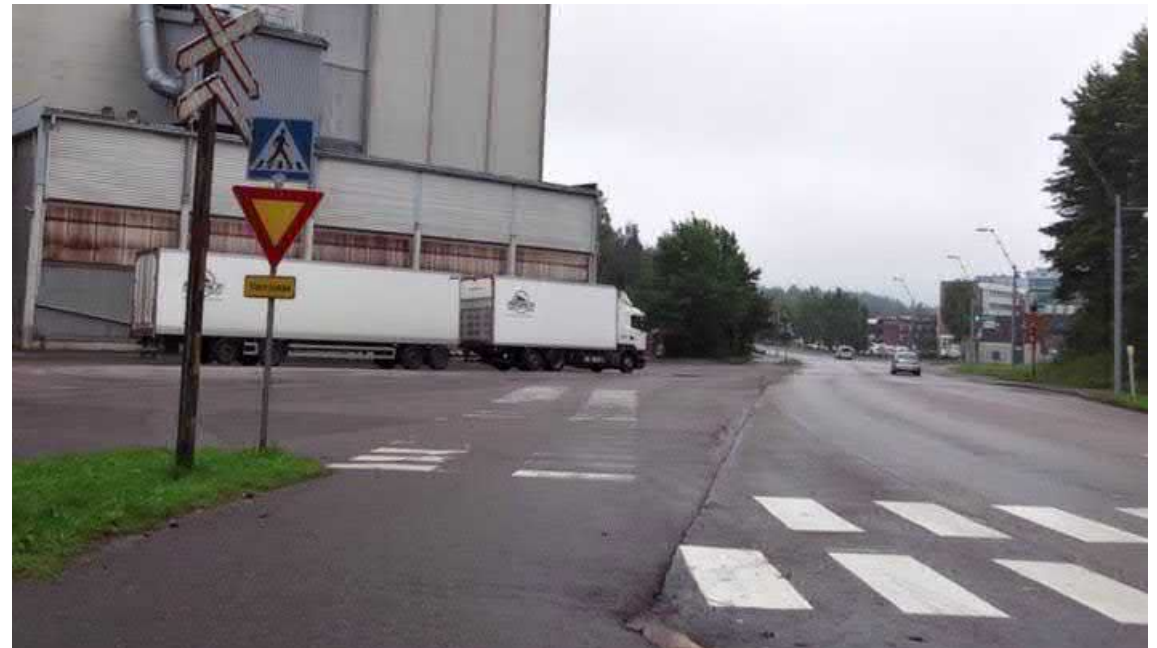
NIEMENKATU: HUONO PÄÄLLYSTE

- Inventoitujen pyöräteiden päällysteiden kunto jakautui seuraavanlaisesti:
 - Hyvä (58 %) -> Ajaminen miellyttävää, ei tarvetta toimenpiteille
 - Tyydyttävä (34 %) -> Ajaminen epämiellyttävää, korjaukset toivottavia
 - Huono (8 %) -> Aiheuttavat turvallisuusongelman, tulisi korjata välittömästi
- Lukumäärällisesti eniten pistemäisiä ongelmia / toimenpiteitä:
 - Pinnan epätasaisuudet (mm. merkittävät halkeamat, raiteet, siltojen liikuntasaumamat)
 - Jäsen telemättömät pysäkit (jalankulkijoiden odotustilan rajausta puutteellista)
 - Jyrkät luiskat ja reunakivet
 - Kuivatusongelmat

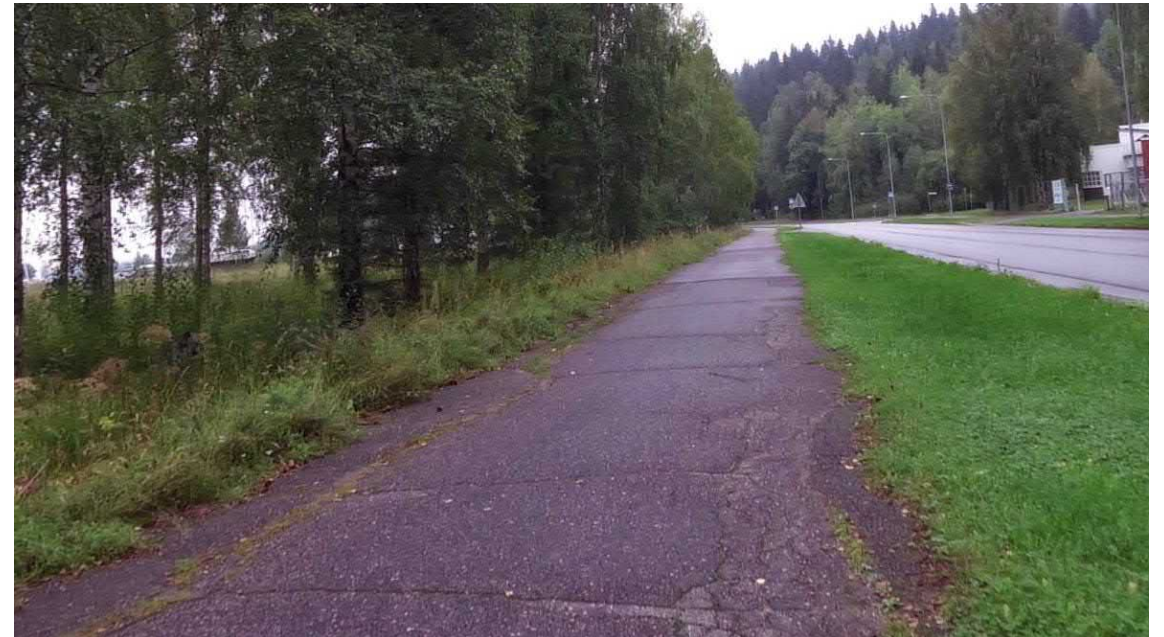
- Päällysteen kunto välillä Tervatehtaankatu – Kipparinkuja on huono ja se aiheuttaa turvallisuusongelmia sekä huomattavaa epämukavuutta ajettaessa.
- Kyseisellä välillä huonokuntoinen länsipuolen pyörätie on reitin kannalta ensisijainen puoli, sillä itäpuolen pyörätie loppuu Niemenkadun ja Haapalankadun risteyksessä.

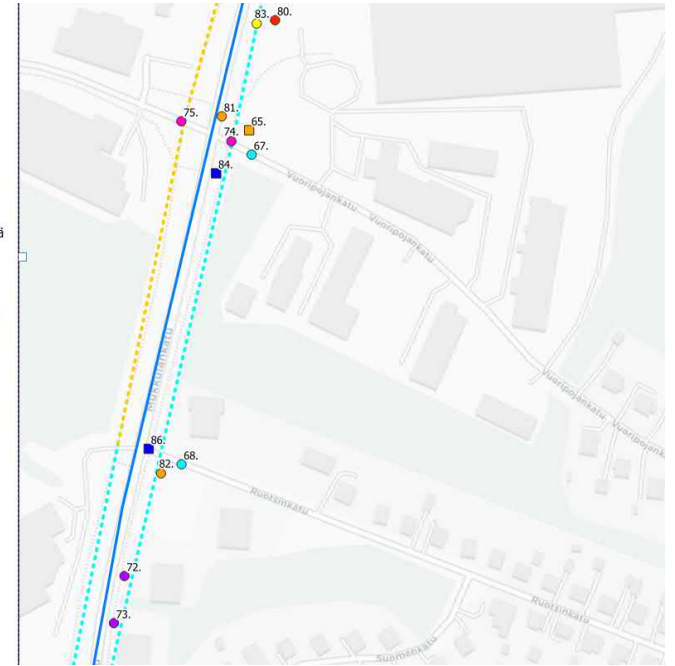
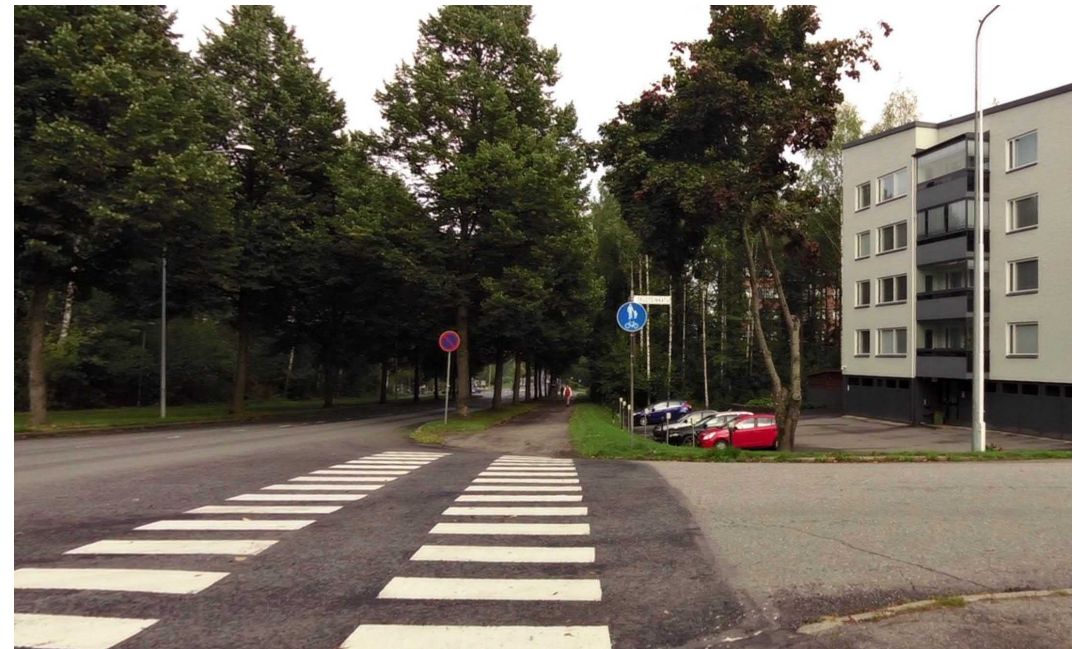
- Pitkä ja jyrkkä mäki jossa kaksi risteystä ja useita tonttiliittymiä. Vauhti alamäkeen kasvaa pyörällä huomattavan suureksi.
- Pyörätietä tulisi risteyksissä ja tonttiliittymissä korostaa, jotta nopeavauhtisiin pyöräilijöihin kiinnitettäisiin paremmin huomiota.
 - Mahdollisia toimenpiteitä tähän olisivat muun muassa korotetut ylitykset, suojausmerkinnot, liikennemerkkit ja näkemien parantaminen.
- Ylityksissä olevat viisteet ovat myös melko jyrkät pyöräilijän keskimääräiseen nopeuteen nähden.

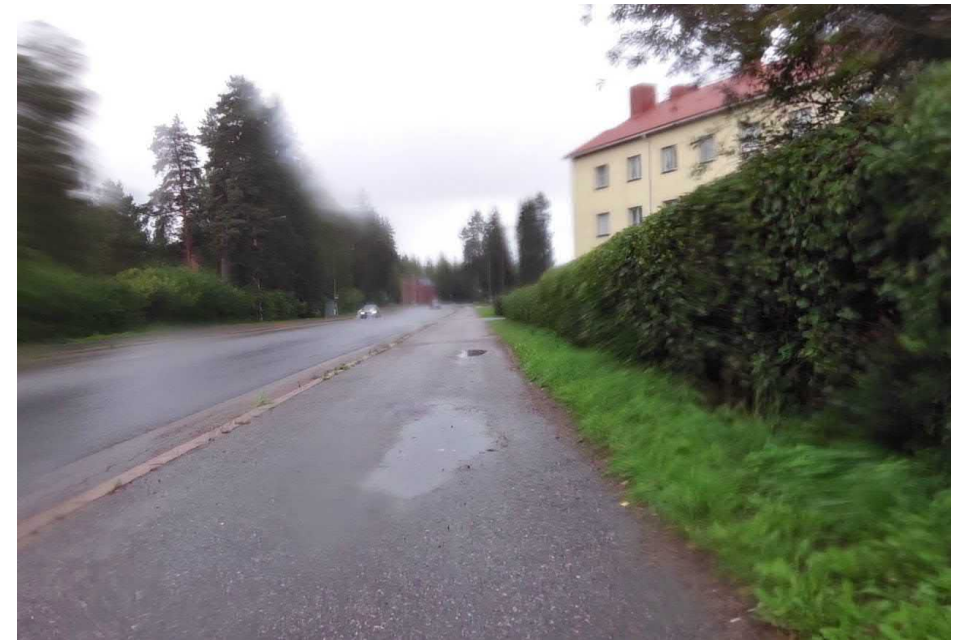
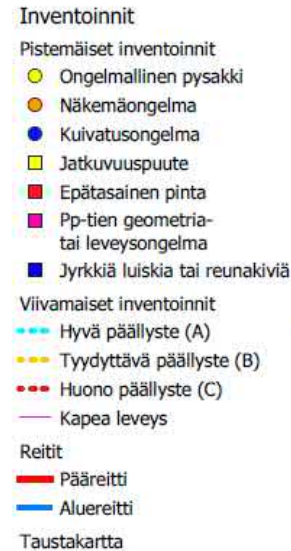
HENNALANKATU: VÄLILLÄ HELSINGINTIE - VARUSKUNTA

- Välillä on useita erilaisia ongelmia
 - Päällysteestä yli puolet on tyydyttävää tai huonoa
 - Erottelu autoliikenteestä on toteutettu vain reunakivellä -> epäviihtyisä kulkea ja aiheuttaa konflikteja varsinkin jalankulkijoiden ja pyöräilijöiden välille
 - Pysäkeillä ei ole odotustiloja
 - Varsinkin välin itäpäässä on näkemäongelmia

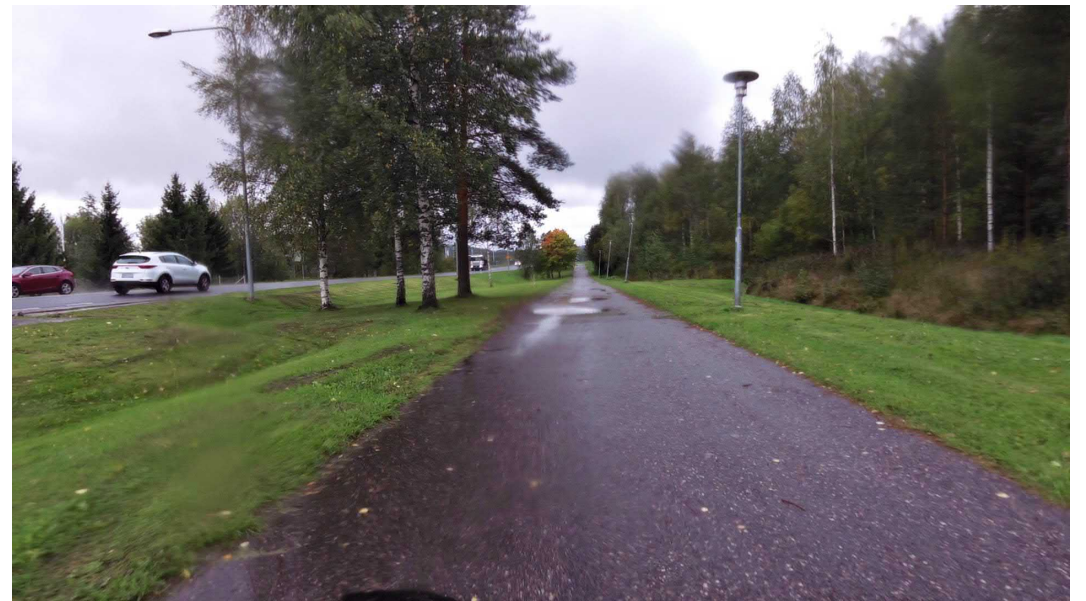
HENNALANKATU: LÄNSIPÄÄN HEIKKO PÄÄLLYSTEEN KUNTO

- Päällyste on tyydyttävää tai huonoa 2 km:n osuudella kadun länsipäässä.
- Päällysteen kunto välillä Kallio-Pietilänkatu – Ala-Okeroistentie on huono ja se aiheuttaa turvallisuusongelmia sekä huomattavaa epämukavuutta ajettaessa.

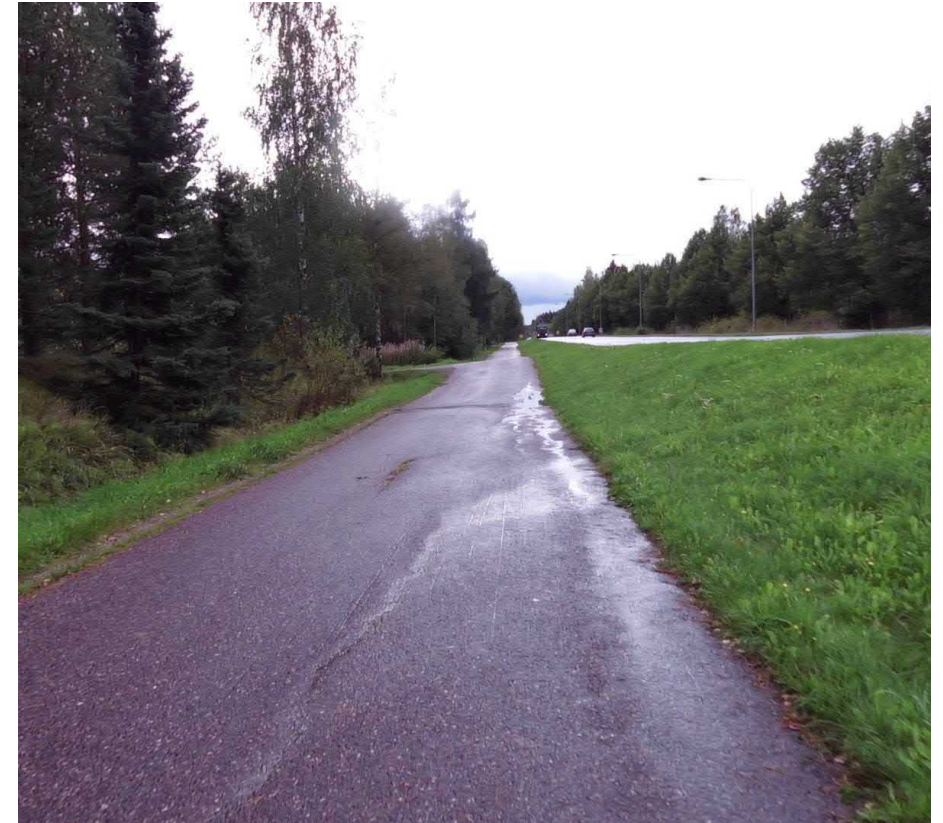
HELSINGINTIE

- Pyörätiellä on huomattavan paljon pistemäisiä epätasaisuuksia
- Puolenvaihtoja alikulkujen kautta on useita ja niiden jatkuvuus on heikkoa
 - Useiden alikulkujen näkemissä ja pituuskaltevuuskissa on myös parannettavaa

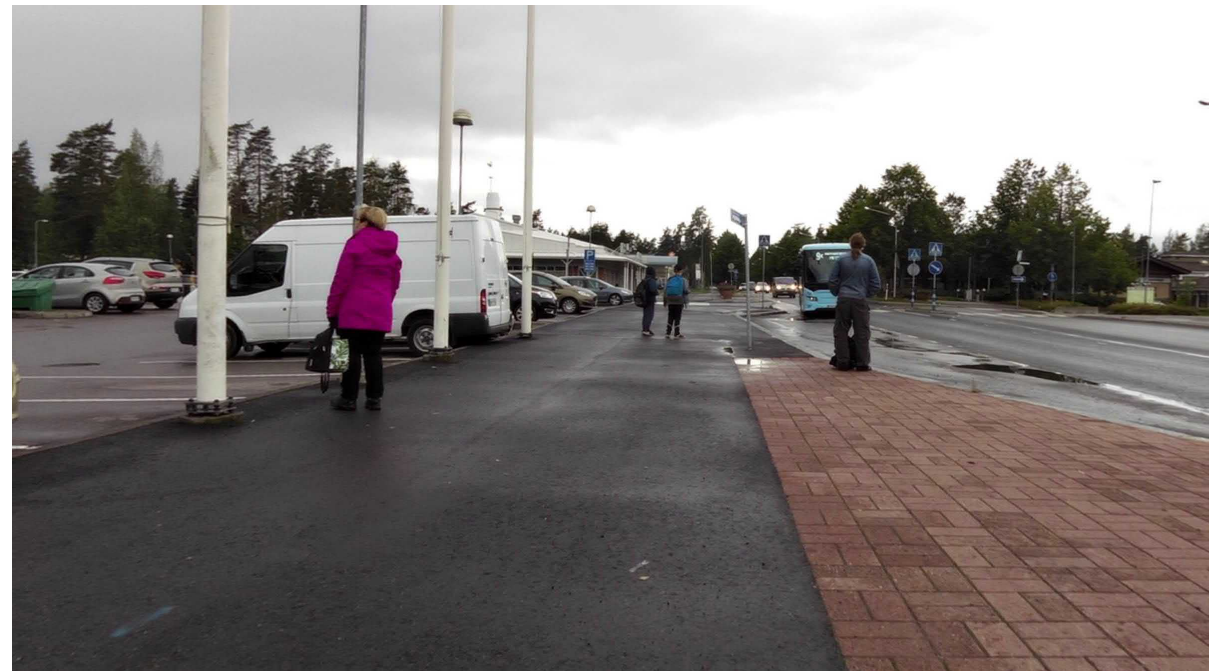
RAKOKIVENTIE

- Vilkas jalankulkupainotteinen alue tarvitsisi erottelua jalankulkijoiden ja pyöräilijöiden välille
- Päällysteen kunto on liikekeskuksen alueella suurelta osin huonoa tai tyydyttävää
- Muita ongelmia:
 - Kukkaistutukset jkp-teillä
 - Heikot näkemät
 - Jäsentelemättömät pysäkit
 - Eteläpuolen pyörätie ei jatku mihinkään länsipäässä

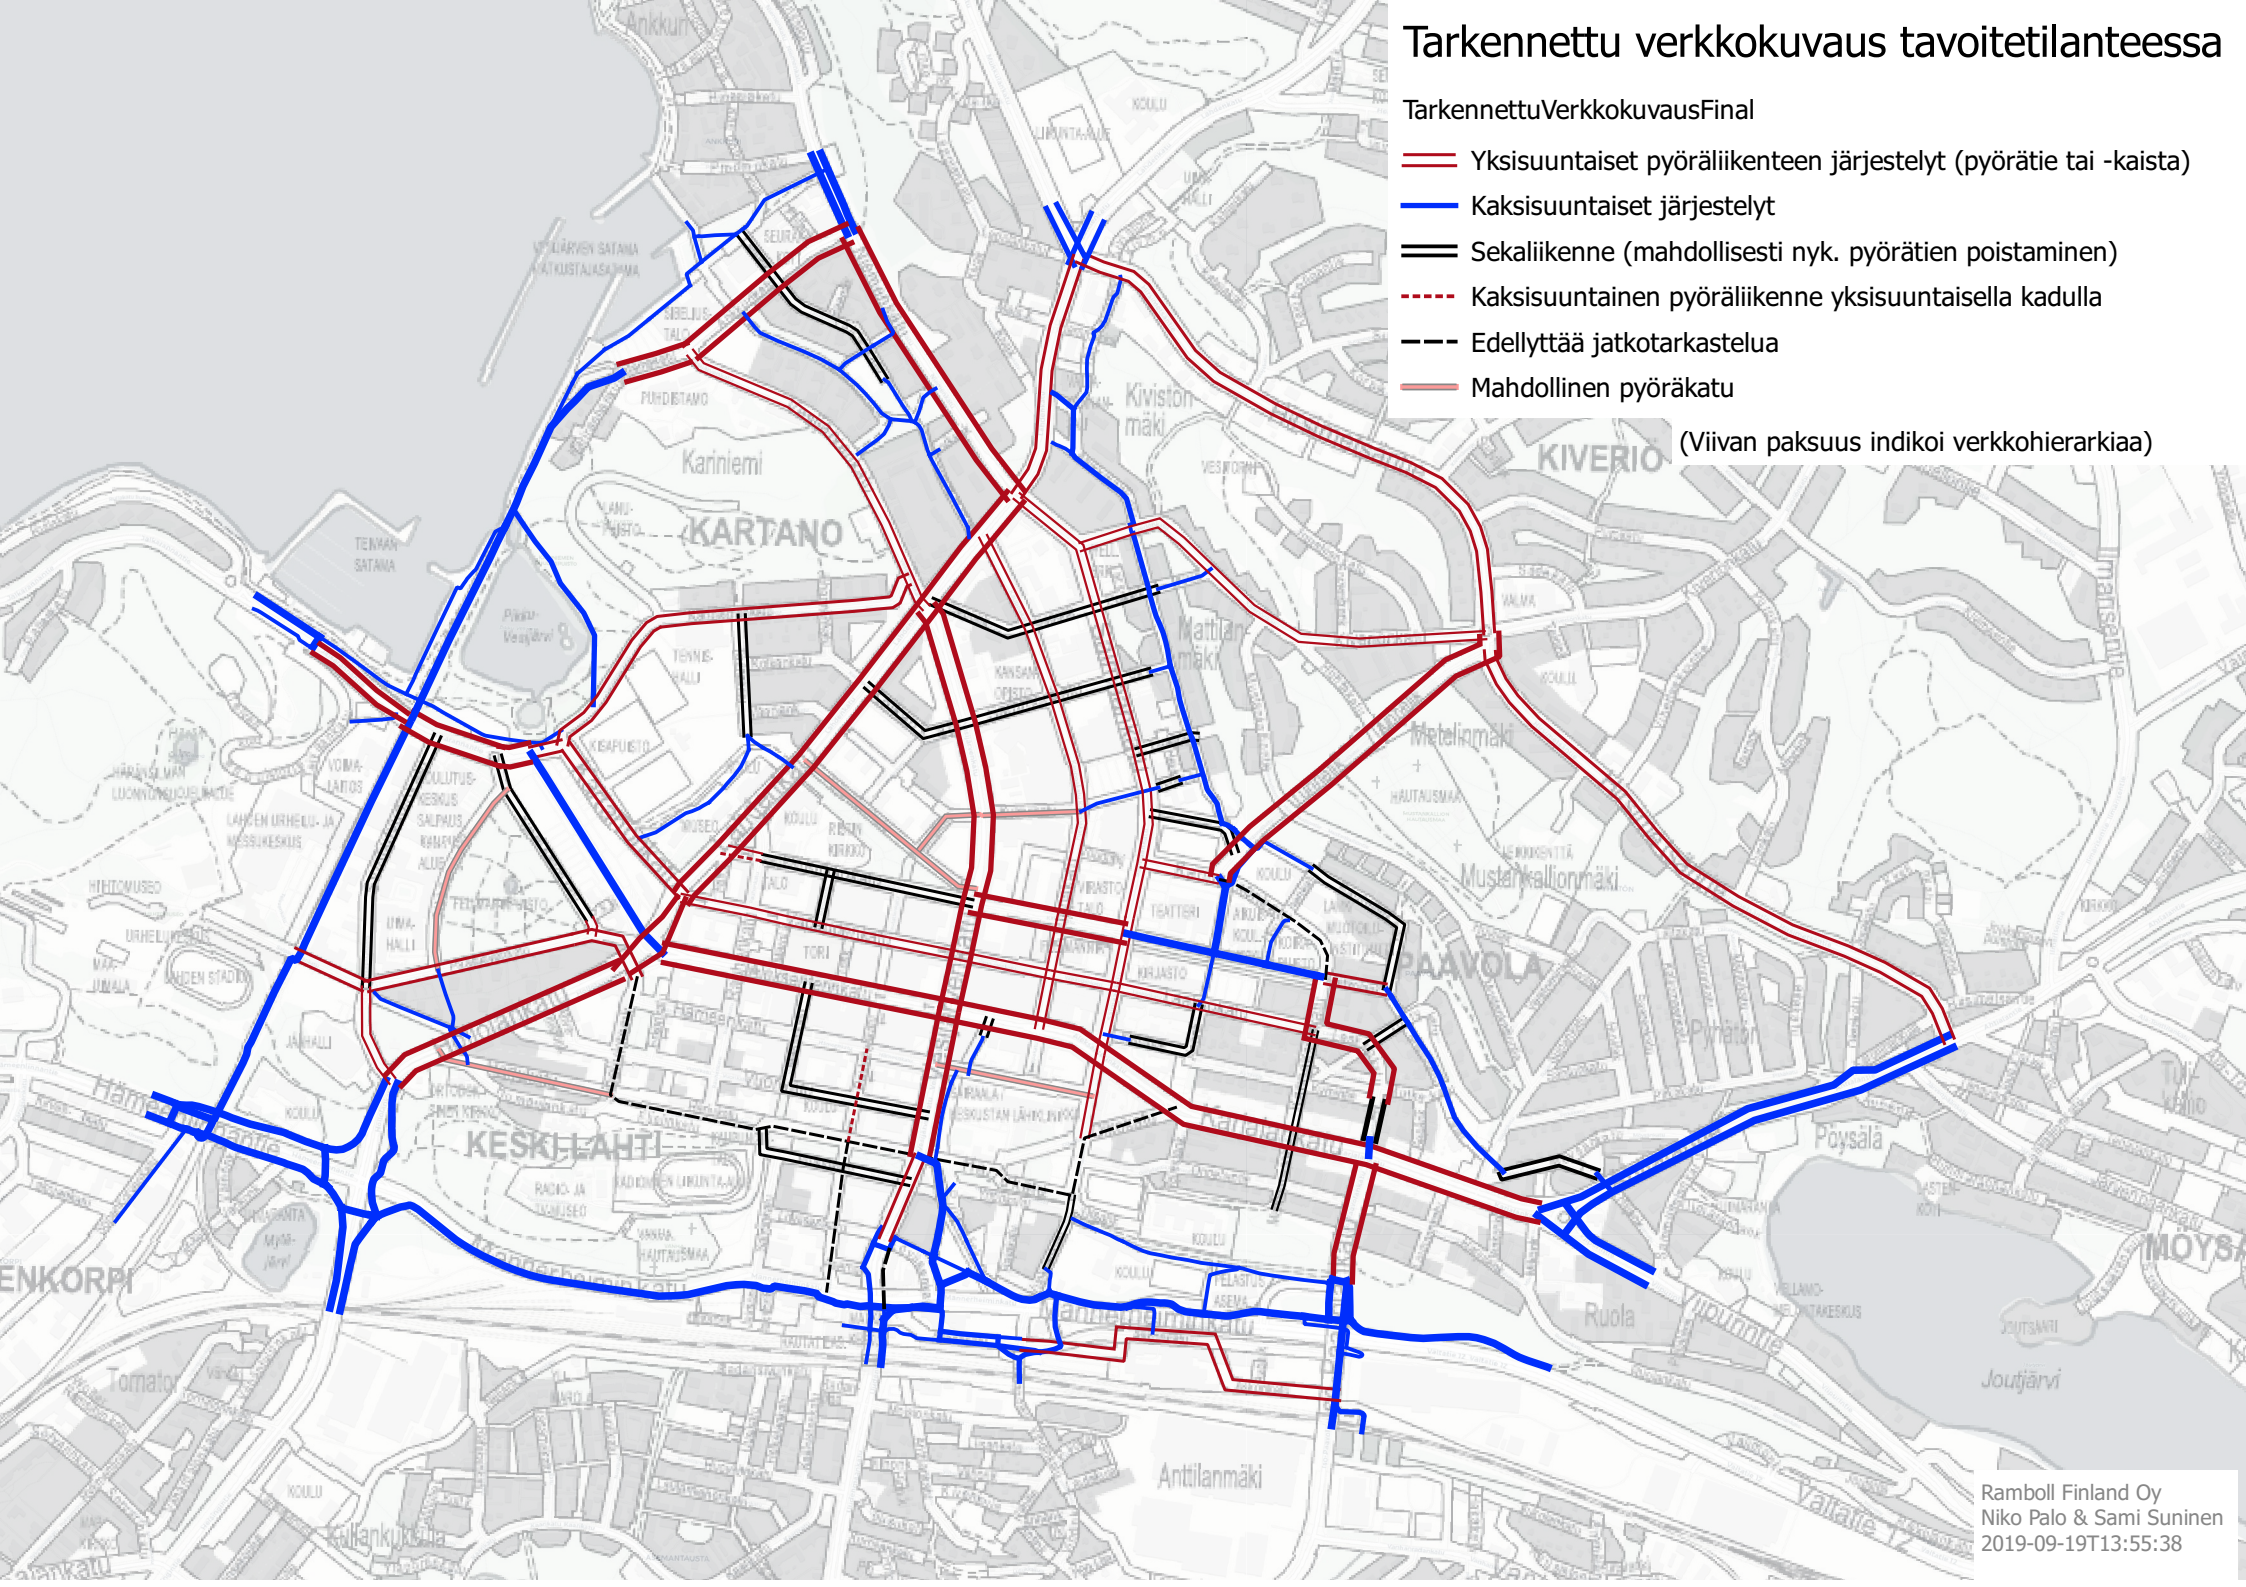
- Yksisuuntaiset pyöräliikenteen järjestelyt (pyörätie tai -kaista)
- Kaksisuuntaiset järjestelyt
- Sekaliikenne (mahdollisesti nyk. pyörätien poistaminen)
- Kaksisuuntainen pyöräliikenne yksisuuntaisella kadulla
- Edellyttää jatkotarkastelua
- Mahdollinen pyöräkatu

(Viivan paksuus indikoi verkkohierarkiaa)
