## UIMAVESIPROFIILI 2024

## MYTÄJÄISEN EU-UIMARANTA

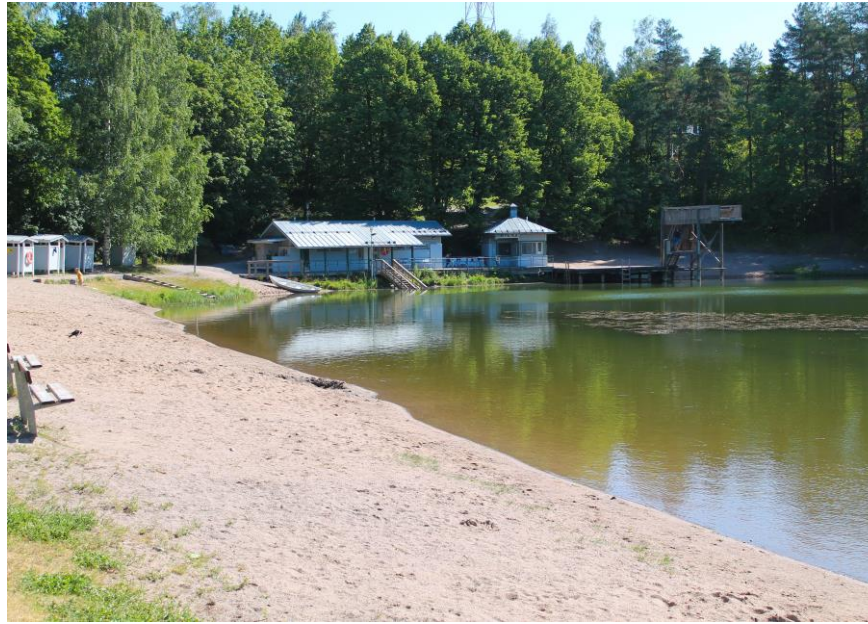
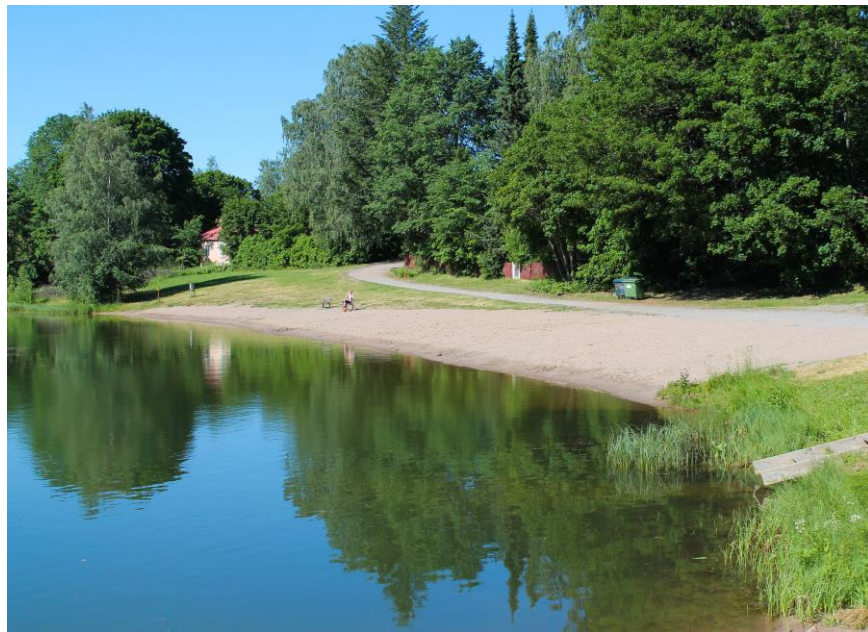
**2.7 Valokuvat**

- 3.1 Vesityyppi** Lampi, sisävesi (luonnonvesi).
- 3.2 Rantatyyppi** Hiekkaranta, pituus n.150-200 m.
- 3.3 Rantavyöhykkeen ja lähiympäristön kuvaus** Rantavyöhykkeenä lähinnä hiekkarantaa ei muuta kasvillisuutta, nurmialue alkaa hiekkarannan jälkeen. Rannan ympärillä on myös metsä-alueita. Aivan rannan läheisyydessä on pientaloasutusta.

- 3.4 Veden syvyyden vaihtelut** Keskimääräinen syvyys 3,5 m.  
Jyrkästi syvenevä ranta (vesi kirkas/ joskus sameaa).
- 3.5 Uimarannan pohjan laatu** Normaali pohjan muoto. Lammessa on hiekkapohja.

- 3.6 Uimarannan varustelutaso** Pukukopit, WC-tilat, hyppytorni ja laituri, ilmoitustaulu, pelastusvene, nurmialue, autoille parkkipaikka, talviaikana / avantouintipaikka (ylläpito Lahden Avantouimarit ry:n toimesta).
