LAHDEN PYÖRÄLIIKENTEEEN TAVOITEVERKKO

Loppuraportti

RAMBOLL

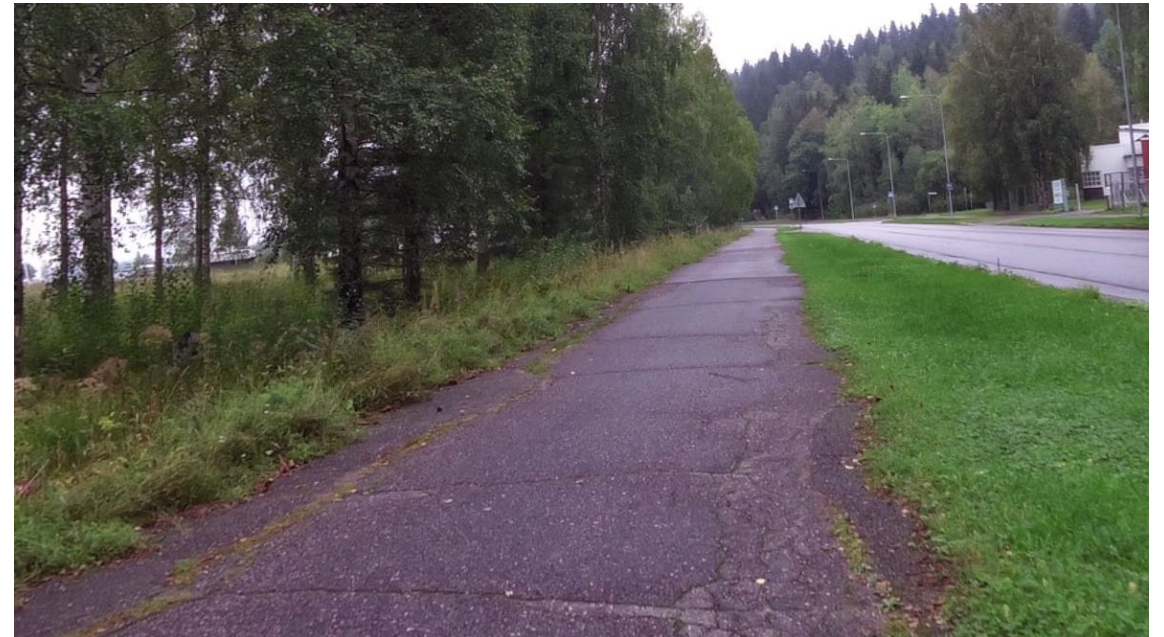
NIEMENKATU: HUONO PÄÄLLYSTE

- Päällysteen kunto välillä Tervatehtaankatu – Kipparinkuja on huono ja se aiheuttaa turvallisuusongelmia sekä huomattavaa epämukavuutta ajettaessa.
- Kyseisellä välillä huonokuntoinen länsipuolen pyörätie on reitin kannalta ensisijainen puoli, sillä itäpuolen pyörätie loppuu Niemenkadun ja Haapalankadun risteyksessä.

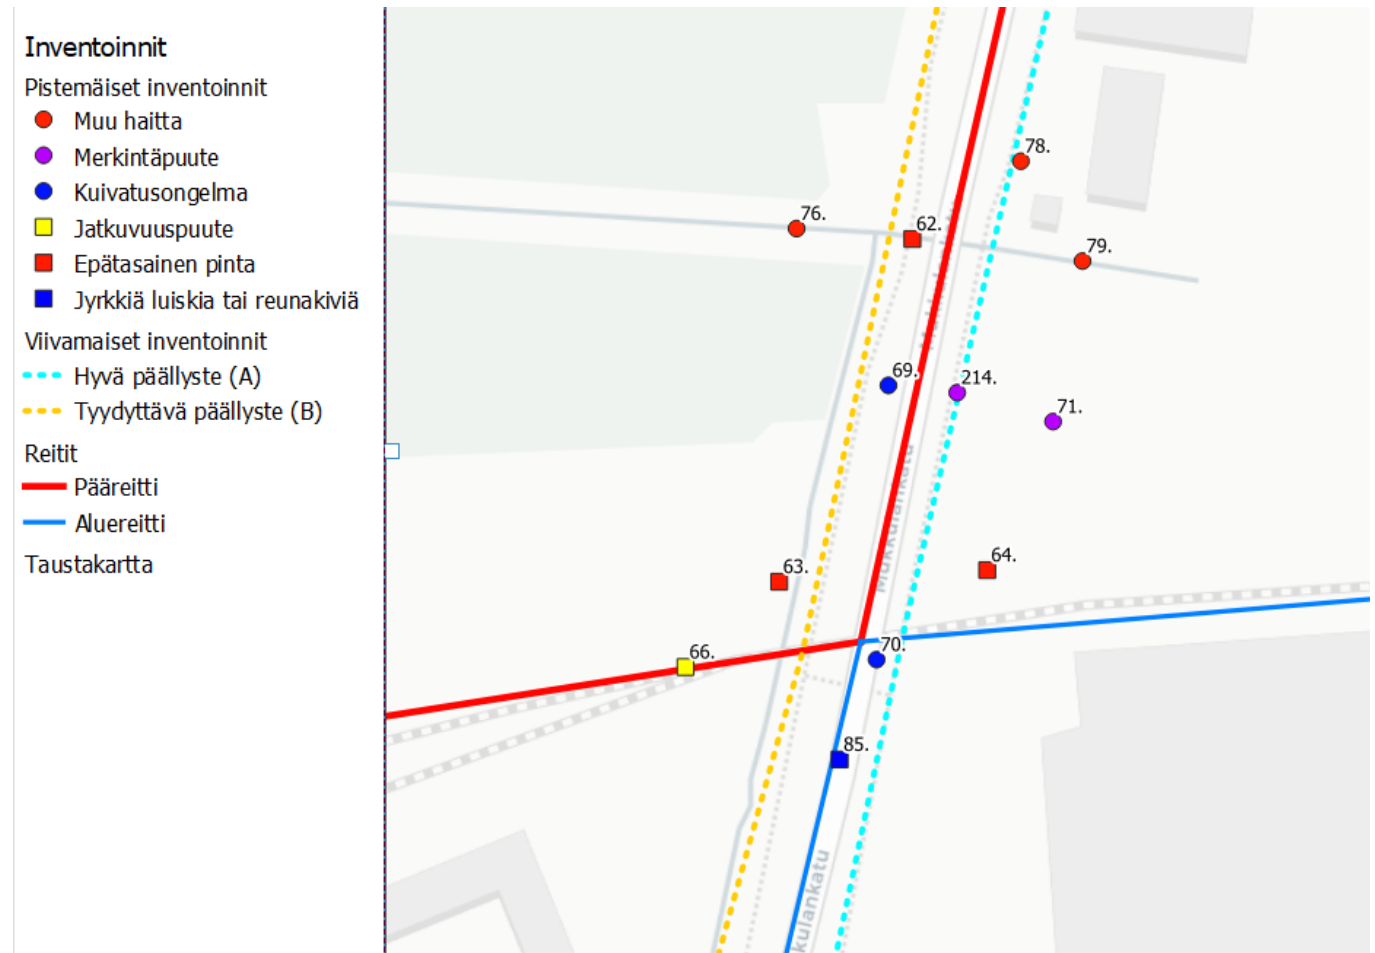
MUKKULANKATU: KAMPUKSEN KOHTA

- Useita pieniä ongelmakohtia
 - Jatkuvuus Kampusraitille on heikkoa
 - Pysäköintialueiden liittymät ovat jäsentelemättömiä
 - Useita pistemäisiä epätasaisuuksia ja kuivatusongelmia jkp-tiellä
 - Joutjoen sillan kohta
 - Pyörätien linjaus on jyrkkä pohjoispuolella ja erottelu autoliikenteestä puuttuu
 - Kaiteet ovat lyhyitä ja heikosti havaittavissa

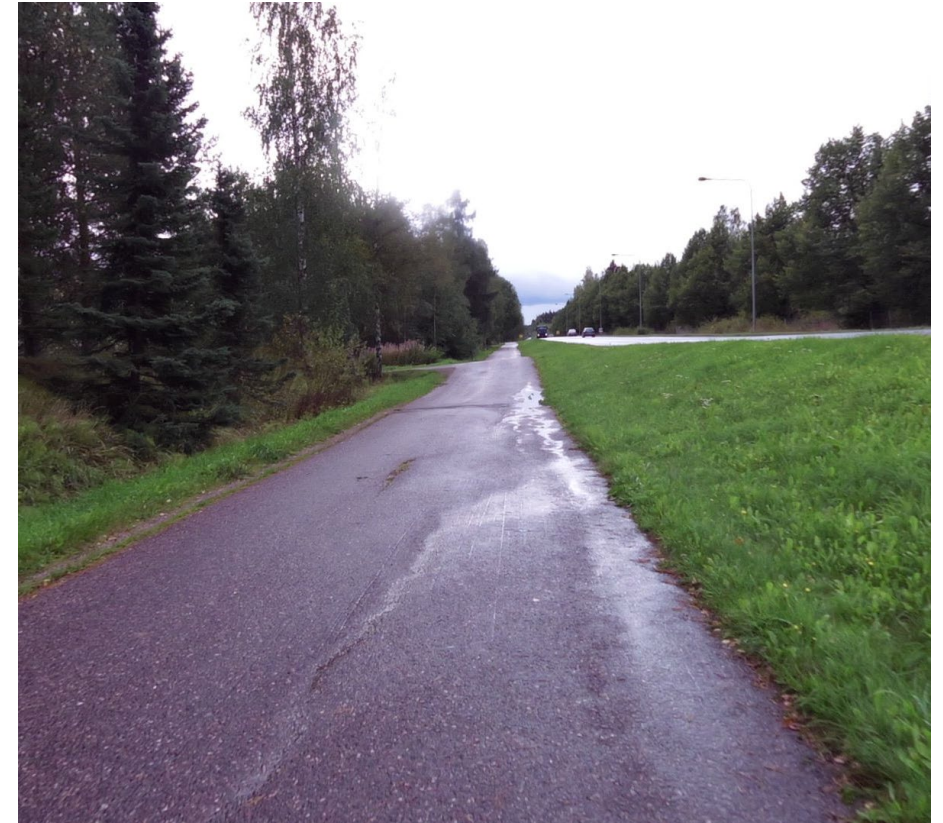
HELSINGINTIE

- Pyörätiellä on huomattavan paljon pistemäisiä epätasaisuuksia
- Puolenvaihtoja alikulkujen kautta on useita ja niiden jatkuvuus on heikkoa
 - Useiden alikulkujen näkemissä ja pituuskaltevuuskissa on myös parannettavaa

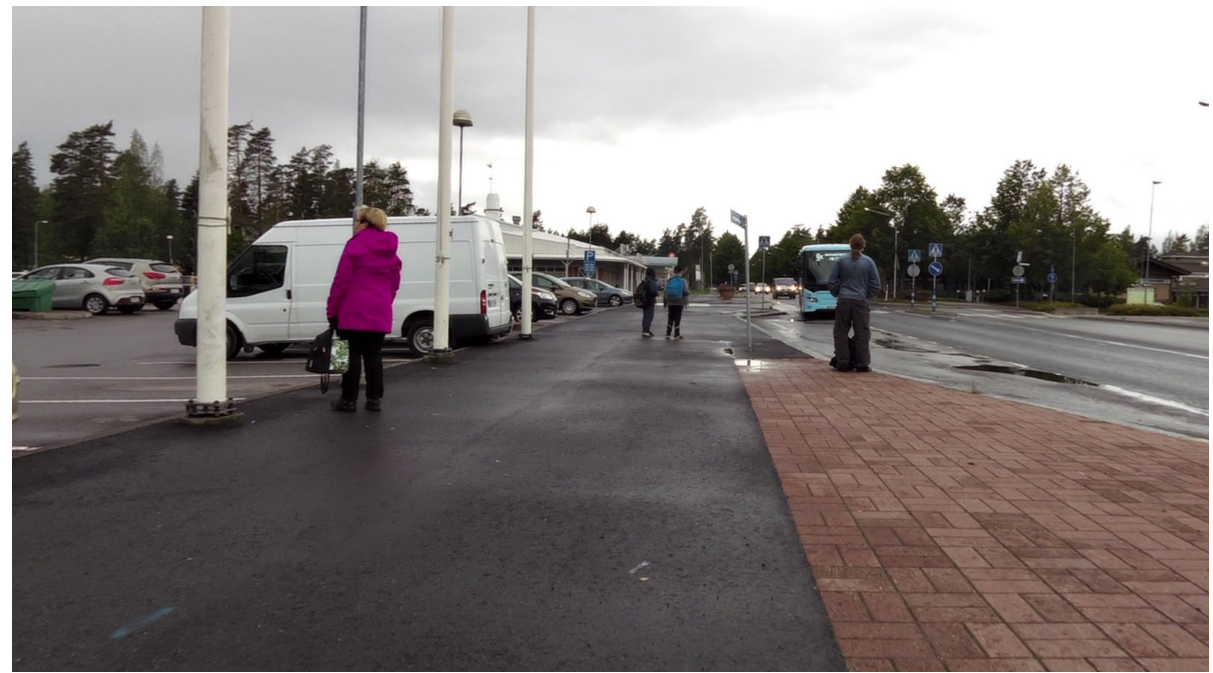
RAKOKIVENTIE

- Vilkas jalankulkupainotteinen alue tarvitsisi erottelua jalankulkijoiden ja pyöräilijöiden välille
- Päällysteen kunto on liikekeskuksen alueella suurelta osin huonoa tai tyydyttävää
- Muita ongelmia:
 - Kukkaistutukset jkp-teillä
 - Heikot näkemät
 - Jäsentelemättömät pysäkit
 - Eteläpuolen pyörätie ei jatku mihinkään länsipäässä
