Asia: Esitys lain rakennusperinnön suojelemisesta mukaisesta
suojelutoimenpiteestä

LAHDEN KAUPUNGINTALO

LAHDEN KAUPUNGINTALON SÄILYNEISYSSelvITYKSEN LIITE 2:
HAVAINNEKUVAT TILAMUUTOKSISTA 1912-2020

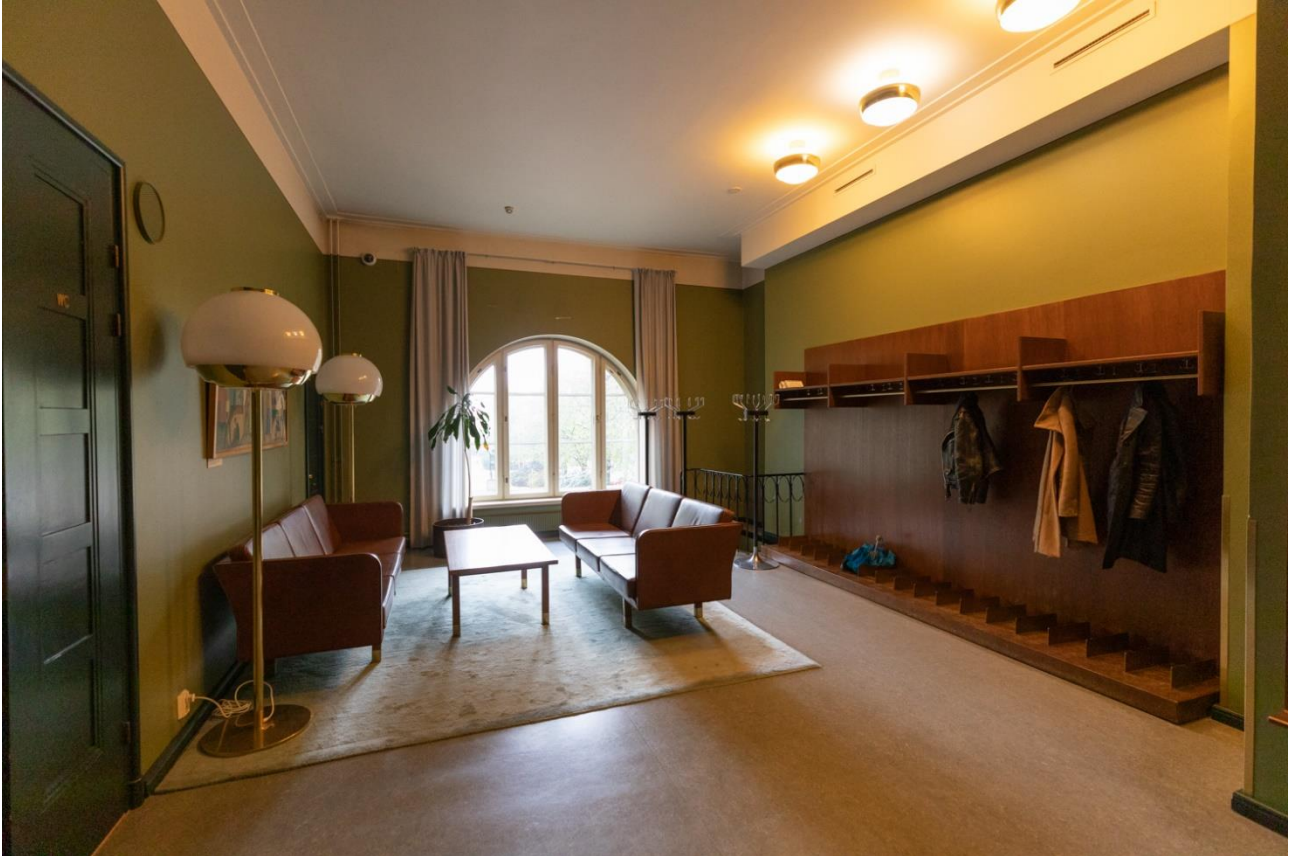
Vaateaula

Kaupungintalon sisääntulon vieressä olevan vaateaulan sisustus käsittää Antti Nurmesniemen suunnittelemat kiintokalusteet ja sohvatyhmän, jollaisia hän sijoitti myös muihin kaupungintalon aulatiloihin. Se käsittää seuraavat kalusteet:

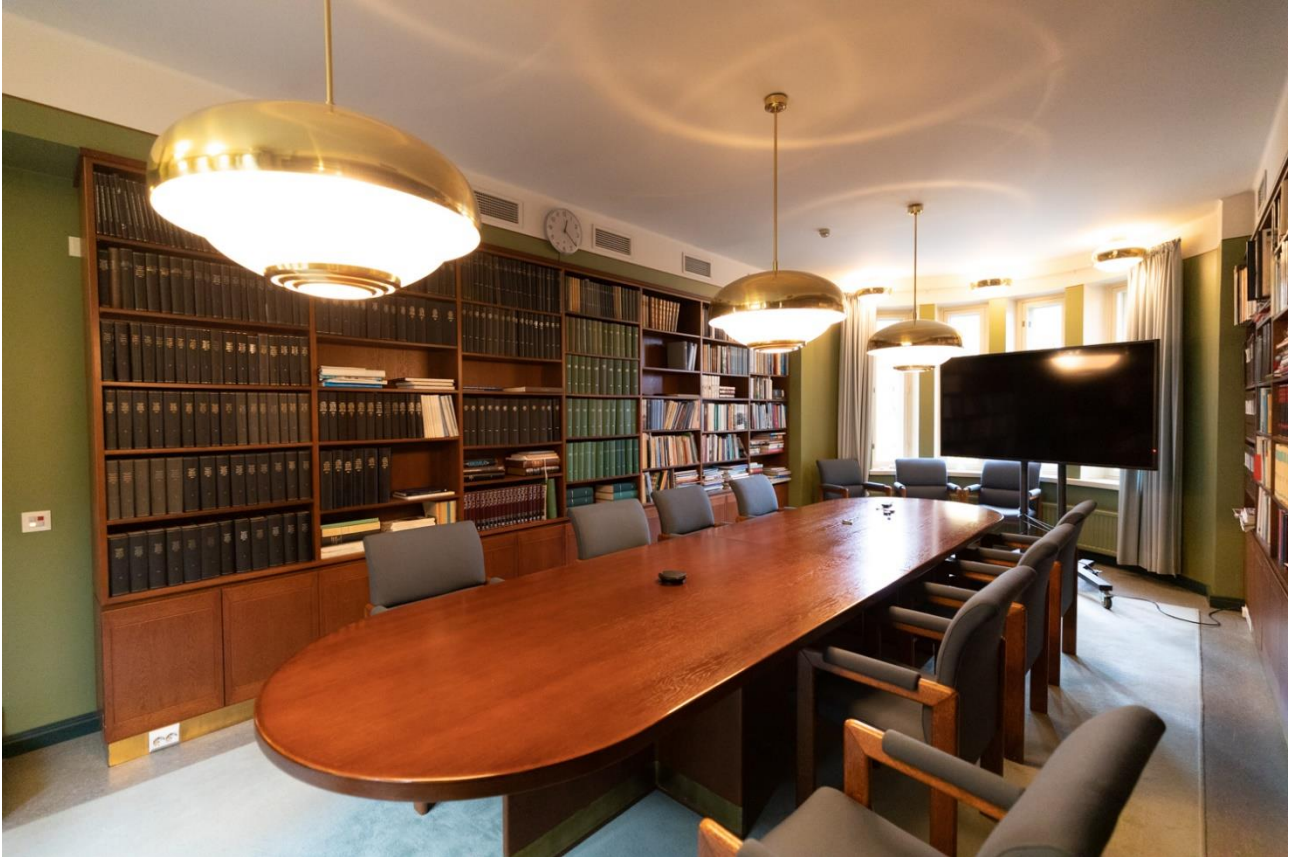
Kirjasto

1980-luvun saneerauksen yhteydessä uudistettiin kaupunginhallituksen neuvotteluhuoneet. Samoja kalusteita ja valaisimia käytettiin pienemmässä mittakaavassa kirjasto/neuvotteluhuoneessa. Tornissa sijaitseva kirjastohuone esitetään suojeltavan kokonaisuudessaan, sisältäen kalusteet:

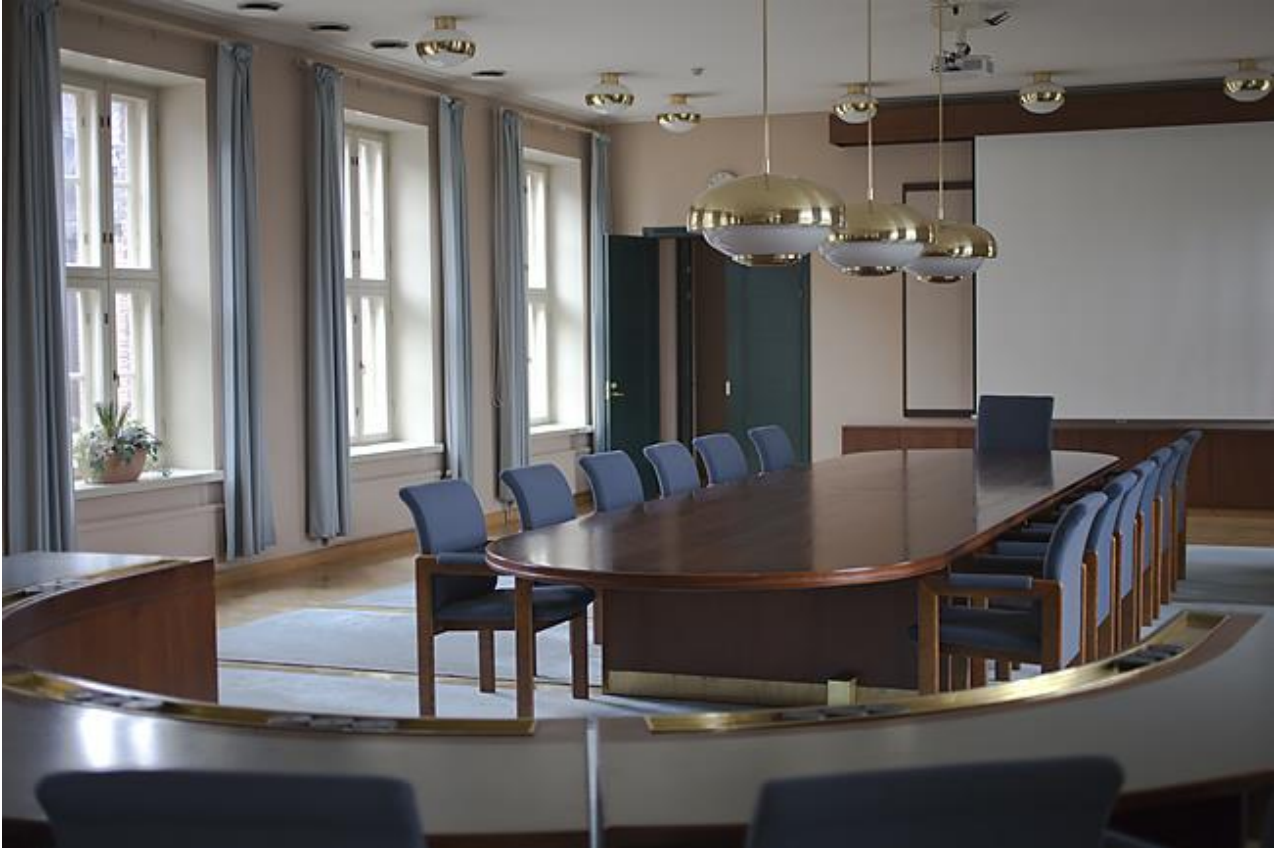
Kaupunginhallituksen kokoussali on kalustettu Antti Nurmesniemen suunnitelmien mukaisesti. Tekstiilisuunnittelun, joka käsittää verhot, verhoilut sekä matot, on tehnyt Vuokko Nurmesniemi. Tilaa hallitsevat ovaali ja puolikaaren muotoinen pöytä. Nurmesniemien kokonaissuunnitelmaan lukeutuu seinälle ripustettu tekstiilitaiteilija Maija Lavosen suunnittelema Lahti-teos. Poppanatyyppinen tekstiiliteos on tilaustyö, joka on suunniteltu tilan kalusteet ja muu sisustus huomioiden. Teoksen suunnittelussa on otettu huomioon muun muassa tilan värit ja kalusteiden muodot. Teos, tilan kalustus ja tekstiilit muodostavat eheän ja arvokkaan kokonaisuuden.

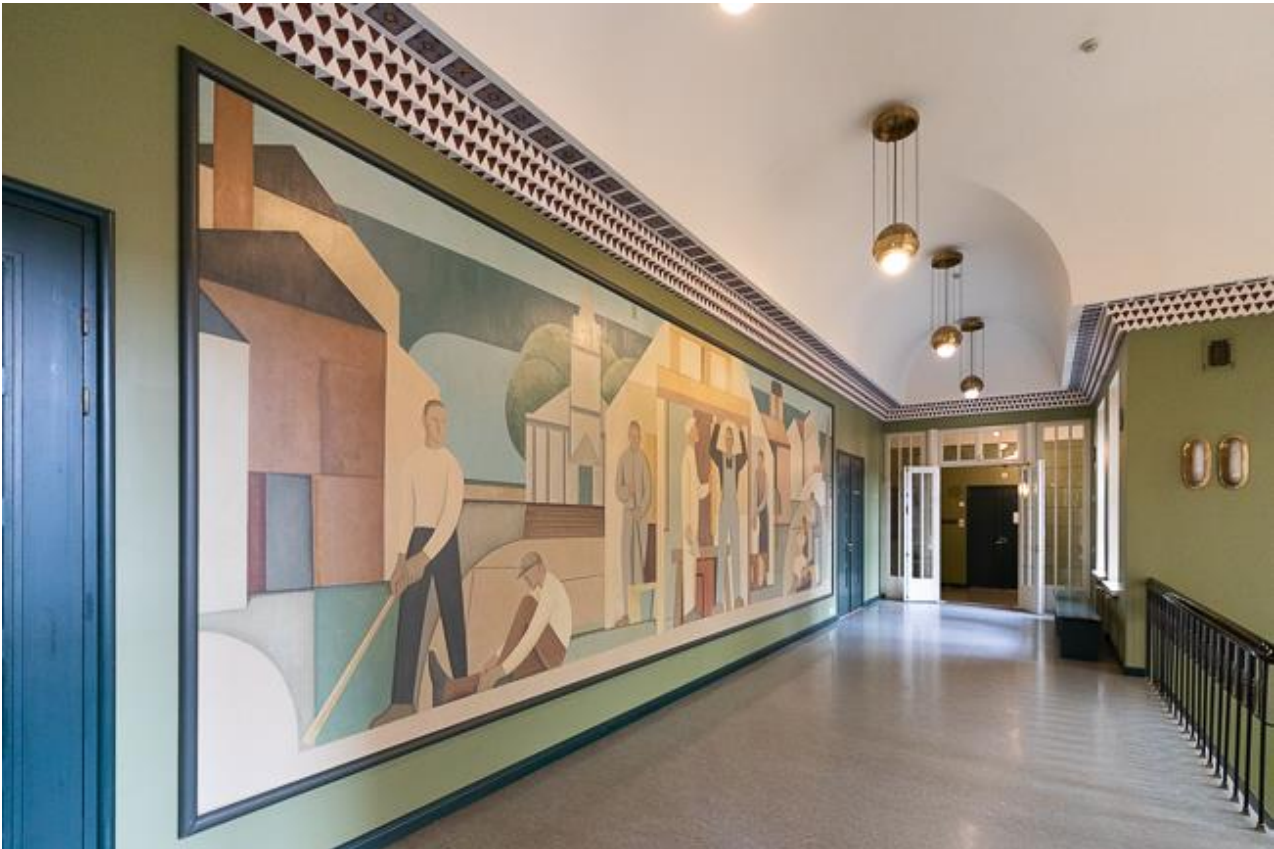
Pääportaikon vastaisella seinällä oleva taideteos

Pentti Melanen: Lahden kaupungintalon seinämaalaus, 1957–1958, 263 x 772 cm, tempera ja öljymaalaus

Kyseessä on merkittävä monumentaalimaalaus, jonka teemana on Lahden kaupungin rakentuminen ja kehittyminen, työn ja perheen, kulttuurin ja urheilun sekä kirkon ja kaupunkihallinnon merkitys. Maalaus on toteutettu kankaalle, joka on liimattu suoraan seinäpintaan. Maalaus on kiinteä osa sisustusta ja suunniteltu kaupungintalon värimaailma ja muu sisustus huomioiden. Kyseessä on yksi harvoista Lahdessa säilyneistä monumentaalimaalauksista. Teoksella on merkittävä paikallishistoriallinen ja taidehistoriallinen arvo.

Vuosien 1957–1958 aikana kaupungintalon toiseen kerrokseen toteutettiin kuvataiteilija Pentti Melasen monumentaalimaalaus kaupungin johdon päätöksellä. Teoksen tilausprosessi kytkeytyy valtakunnalliseen, Suomen Kulttuurirahaston järjestämään seinämaalaukilpailuun. Teos on yksi harvoista Lahden alueella säilyneistä monumentaalimaalauksista ja keskeinen osa kaupungintalon kokonaisuutta. Teoksen aiheena on Lahden kaupungin rakentuminen ja kehittyminen, työn ja perheen, kulttuurin ja urheilun sekä kirkon ja kaupunkihallinnon merkitys. Maalauksella on suuri paikallishistoriallinen ja taidehistoriallinen arvo.

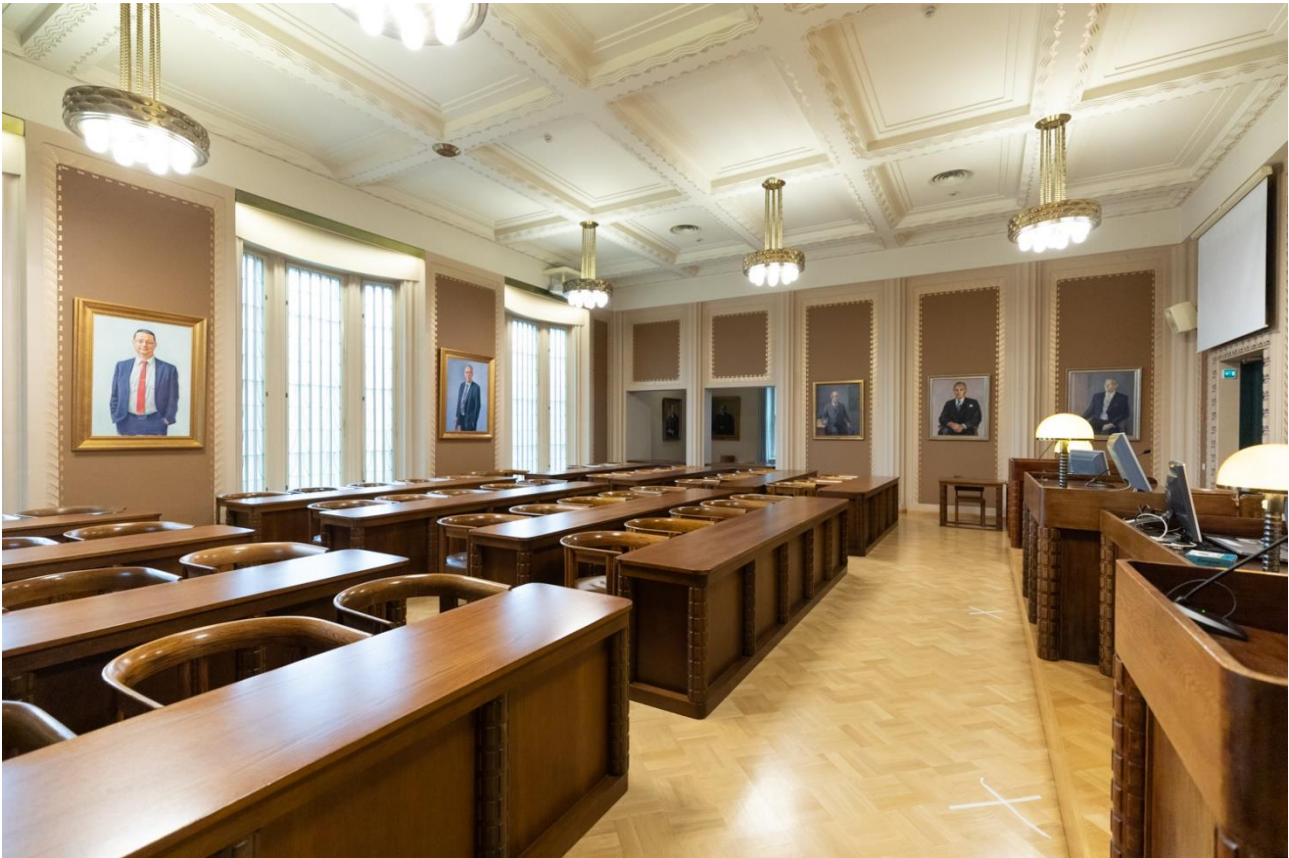
Kaupunginvaltuuston istuntosali yleisötiloineen

1980-luvun saneerauksessa tilat jaettiin entistämistason mukaan kolmeen kategoriaan. Tulipalon seurauksista pahasti vaurioitunut kaupunginvaltuuston istuntosali kuului entistämisen korkeimpaan tasoon, se palautettiin mahdollisimman tarkasti sisustuksen alkuperäiseen asuun. Esitämme koko tilan sisustuksen ja kalustuksen suojelua, sillä siitä ei ole mielekkäästi erotettavissa mitään yksittäistä osaa ilman, että kokonaisuus menettää luonteensa. Istuntosalin tuoleja on lisätty ja korvattu myöhemmin vuosikymmeninä paikallisten huonekalutehtaiden tekemillä kappaleilla, mutta myös nämä ovat mielestämme syytä säilyttää osana kokonaisuutta. Ainoastaan tekninen ohjauspöytä ja satunnaiset toimistotuolit eivät kuulisi suojeltaviin kalusteisiin.

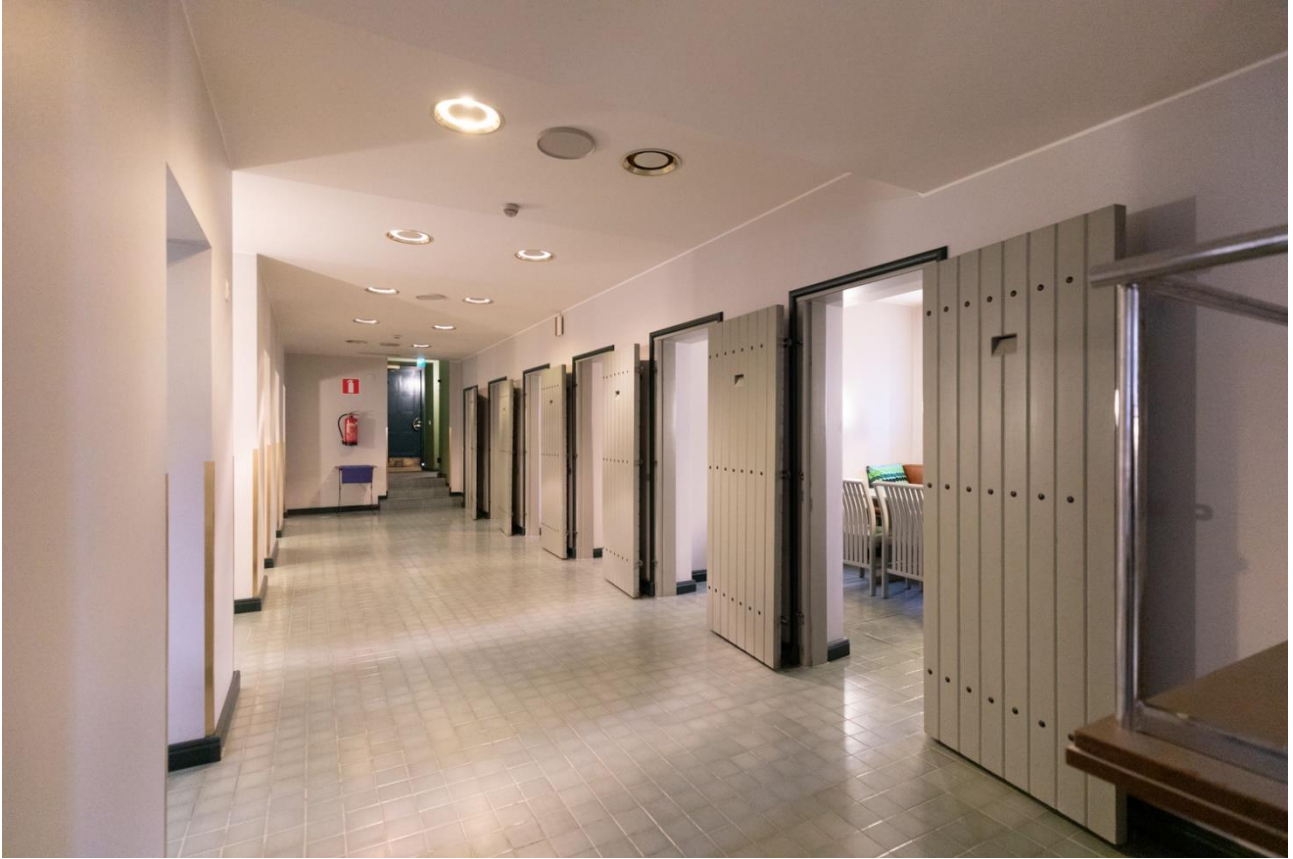
Pohjakerroksen ravintolan kabinetit

Kaupungintalon pohjakerrokseen, jossa alun perin oli ollut kaupungin poliisilaitoksen tiloja, rakennettiin 1980-luvun saneerauksessa ravintola keittiöineen. Antti Nurmesniemi suunnitteli tilaan omaperäisen ilmeen kalusteineen, joiden vaalea väritys raikastaa matalat tilat ja jatkaa koko rakennuksen väriharmoniaa. Kellarikerroksen sisustus jättää hienovaraisesti esille tilan aiemman käytön, entiset sellit muutettiin viihtyisiksi ruokailukabineteiksi. Esitämme säilytettäväksi kaksi käytävän päässä vastakkain olevaa kabinettia kalusteineen ja valaisimineen ja alkuperäisine ovineen. Toinen tiloista on alkuperäisen kokoinen selli, toinen kahdesta sellistä muodostettu tila. Myös käytävän päässä oleva kalteriovi on osa kokonaisuutta.
