# SIILO 1 JA 2 -RAKENNUKSIEN KUNTOARVIO

**VIKING MALT OY:N SIILO 1 JA 2 -RAKENNUKSEN KUNTOARVIO**

18.6.2021

**SWECO PM OY**

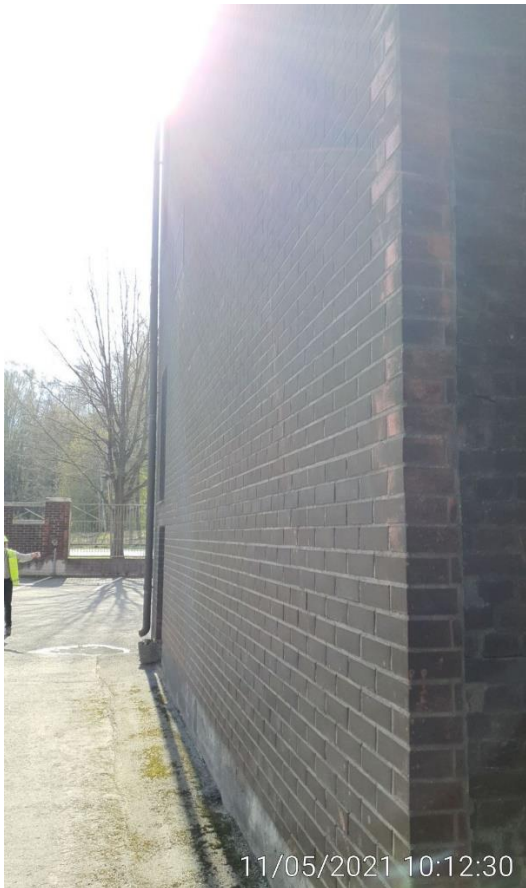
KUVA 1. Silo 2 -rakennuksen julkisivu pohjoissivu

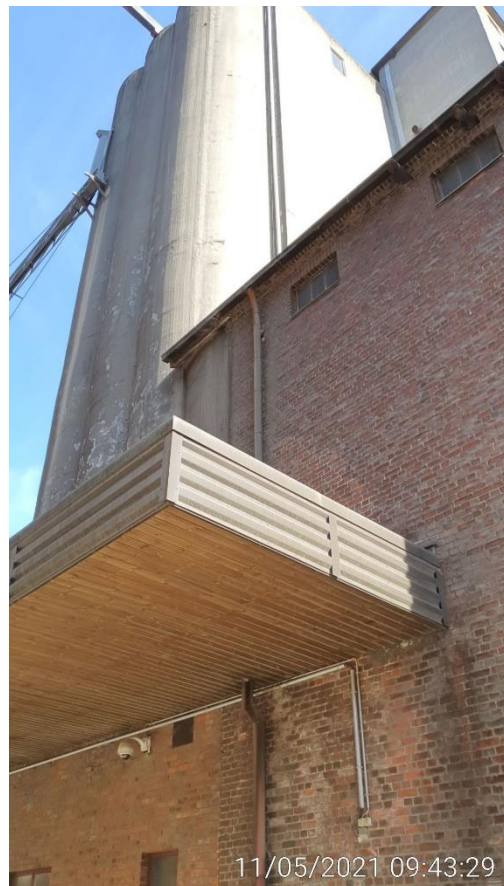
- Rakennuksen tarkka korjaus- ja perusparannushistoria ei ole tiedossa.
- Siilo 1 -rakennus on osittain purettu vuosien 1986 - 1995 välillä, jolloin rakennukseen on rakennettu uusia julkisivupintoja. Itä- ja pohjoissivun julkisivu on muurattu osittain vanhan tiilimuuratun seinän päälle, vanhat oviaukot on peitetty ikkunoilla ja isommat kulkuaukot profiilipellillä. KUVA 1, 2 ja 3. Vanhan ja uuden tiilimuurauksen välissä on havaintojen perusteella ilmarako. Vanhan ja uuden ulkoseinän liittymässä on pellitys.
- Siilo 2 -rakennuksen eteläisivulle on rakennettu teräsrakenteinen katos vuonna 2011. KUVA 4.

KUVA 4. Rakennuksien julkisivu eteläsiivu.

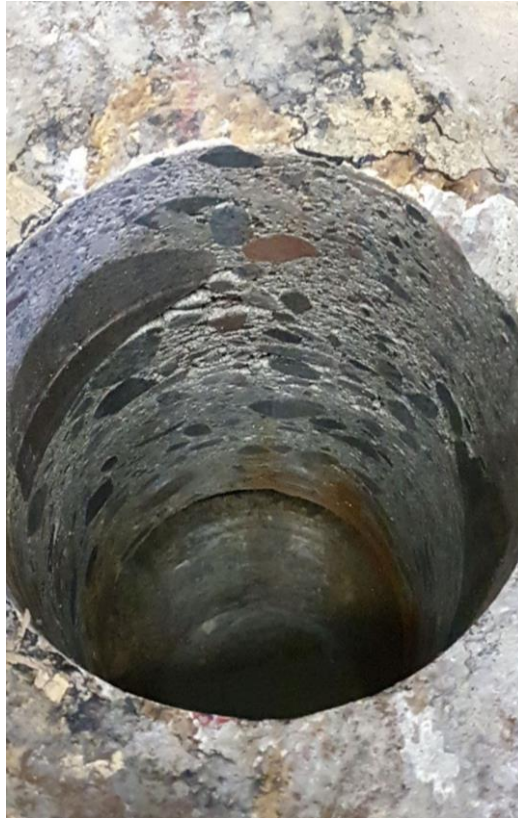
Puupaalujen kunnosta ei ole tehty tarkempia tutkimuksia, mutta pohjalaattaan tehdyn tarkastusreiän kohdalla, pohjavesi havaittiin välittömästi pohjalaatan alapinnan tasossa. Pohjalaattaan tehtiin noin 100 mm halkaisijaltaan oleva timanttiporausreikä. Pohjavesi on arviolta noin N2000 81,84 m korkeudessa. KUVA 6. Vuoden 1951 kairauksissa pohjavedenpinta on ollut N2000 80,59 m. KUVA 7.

KUVA 6. Siilo 2 -rakennuksen pohjaveden korkeuden tutkiminen

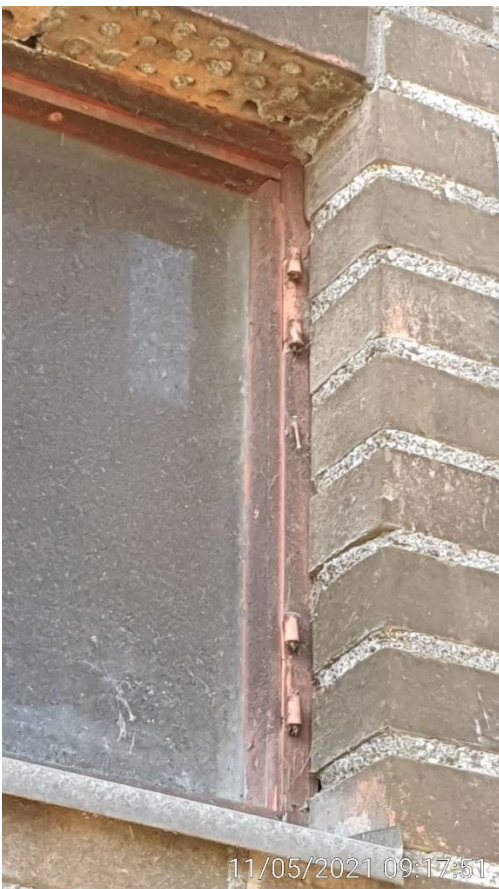
Kaikkien ikkunoiden kunto on heikko. Ovien kunto on tyydyttävä. Ikkunat ja ovet toimivat rakennuksen nykyisessä käyttötarkoituksessaan. Mahdollisen jatkokäytön yhteydessä ikkuna- ja ovirakenteet vaativat kunnostustyön tai uusimisen KUVA 44. Mikäli rakennusta halutaan käyttää lämmityskaudella, on ikkunat ja ovet syytä uusia, koska niiden lämpötekniinen toimivuus on heikko.

KUVA 44. Siilo 2 -rakennuksen ikkuna
