VANHAN HIIVATEHTAAN KUNTOARVIO

VIKING MALTS OY:N VANHAN HIIVATEHTAAN KUNTOARVIO

RAPORTTI

LISÄTUTKIMUKSET 18.6.2021

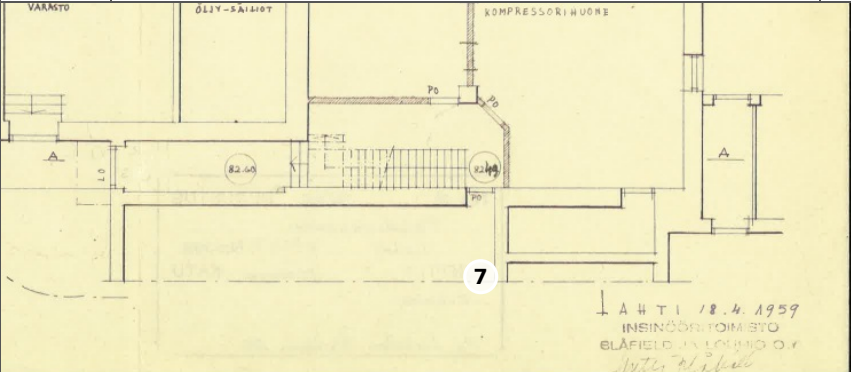
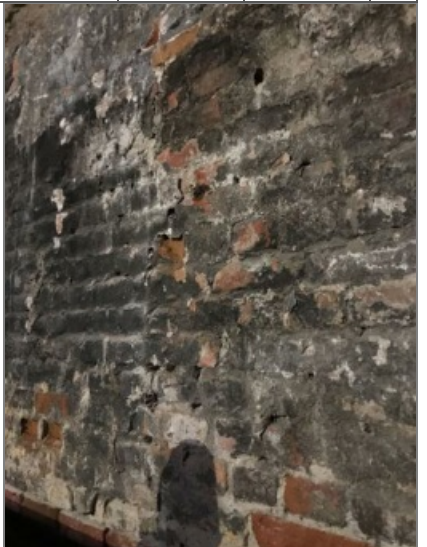
ID	Kuvaus	Vastuuyritys	Ajankohta	Hyväksytty	
7	1 kerros, Seinä: 7. PAH-näyte lämmönjakokeskuksen seinän pinnasta Ei sisällä PAH-yhdisteitä.	Sweco PM Oy	14.02.19		VV

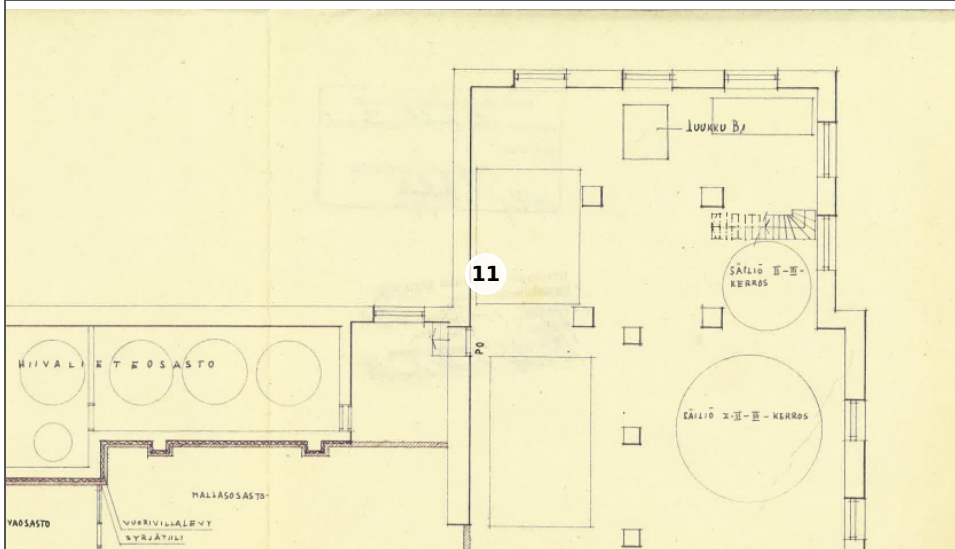
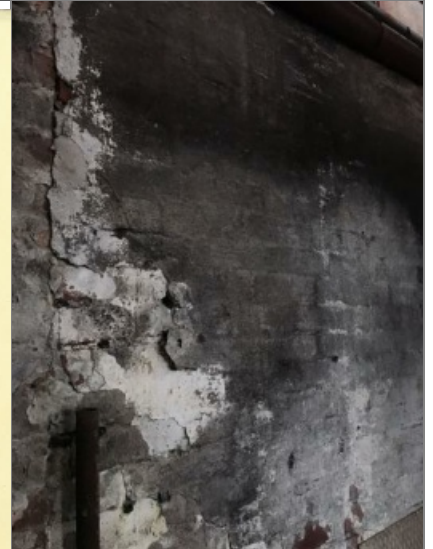
ID	Kuvaus	Vastuuyritys	Ajankohta	Hyväksytty	
11	2 kerros, Seinä: 🪛 11. PAH-näyte 2. krs käymisosaston seinän pinnasta. Ei sisällä PAH-yhdisteitä.	Sweco PM Oy	14.02.19		VV

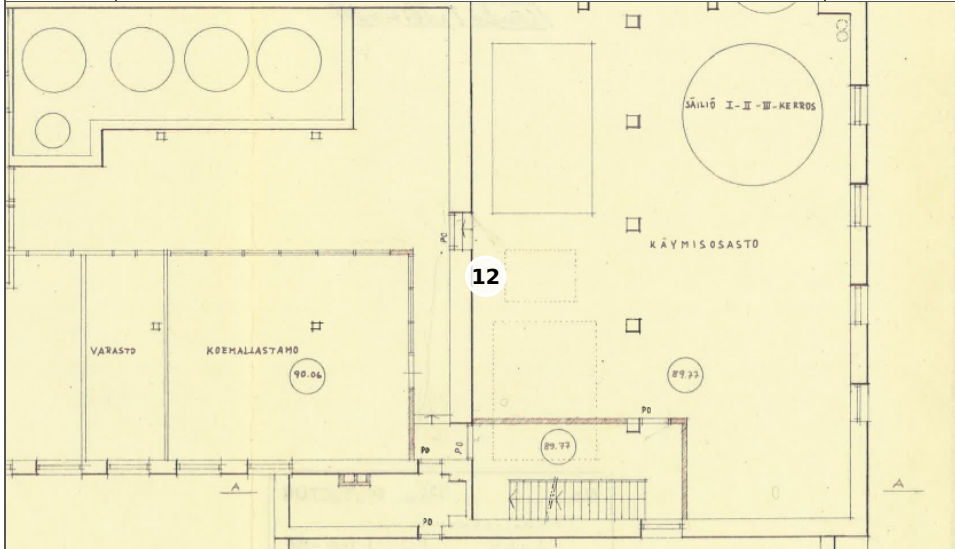
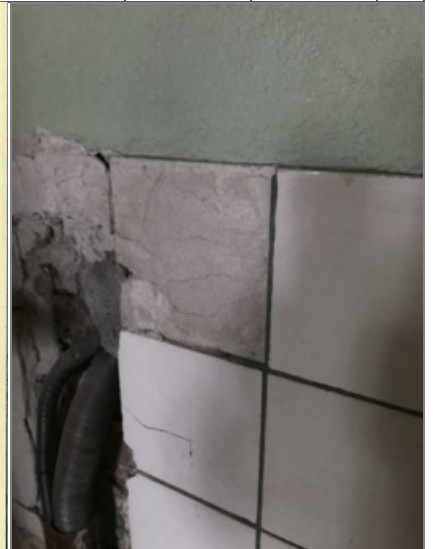
ID	Kuvaus	Vastuuyritys	Ajankohta	Hyväksytty	
12	3 kerros, Seinä: 🪛 12. Asbestinäyte 3. krs käymisosaston seinälaatan tasoitteesta. Ei sisällä asbestia.	Sweco PM Oy	14.02.19		VV
