## **Esteettömyyskartoitusraportti**

Esteetön reitti Lahden keskusta-alue

Kartoituksen päivämäärä: 25.4.2023

Kartoituksen kohde: Lahden keskusta-alue, ennalta sovittu reitti

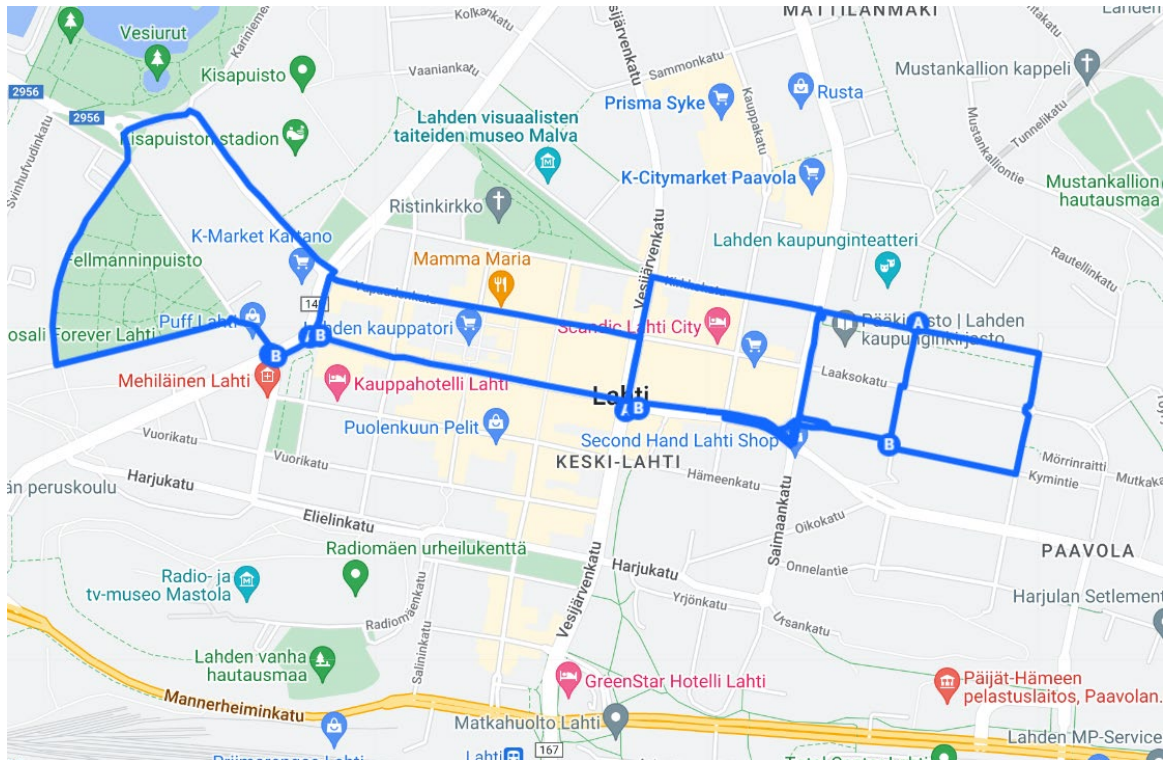
Kartoitusreitti

Kartoitettu reitti kulki seuraavalla reitillä:

Aleksanterinkatu – Saimaankatu – Kymmintie – Kannaksenkatu – Kirkkokatu – Vesijärvenkatu – Vapaudenkatu – Kartanonkatu/Jalkarannantie – Kariniemenkatu – Ståhlberginkatu – Paasikivenkatu – Hollolankatu – Aleksanterinkatu.

Poikittain Kymmintien ja Kirkkokadun välissä Aionkatu ja Aionpolku sekä Saimaankatu.
