LAHDEN KAUPUNGINTALON PUISTON PUISTOHISTORIALLINEN SELVITYS 2021

Lahden kaupungintalon puisto

Puistohistoriallinen selvitys

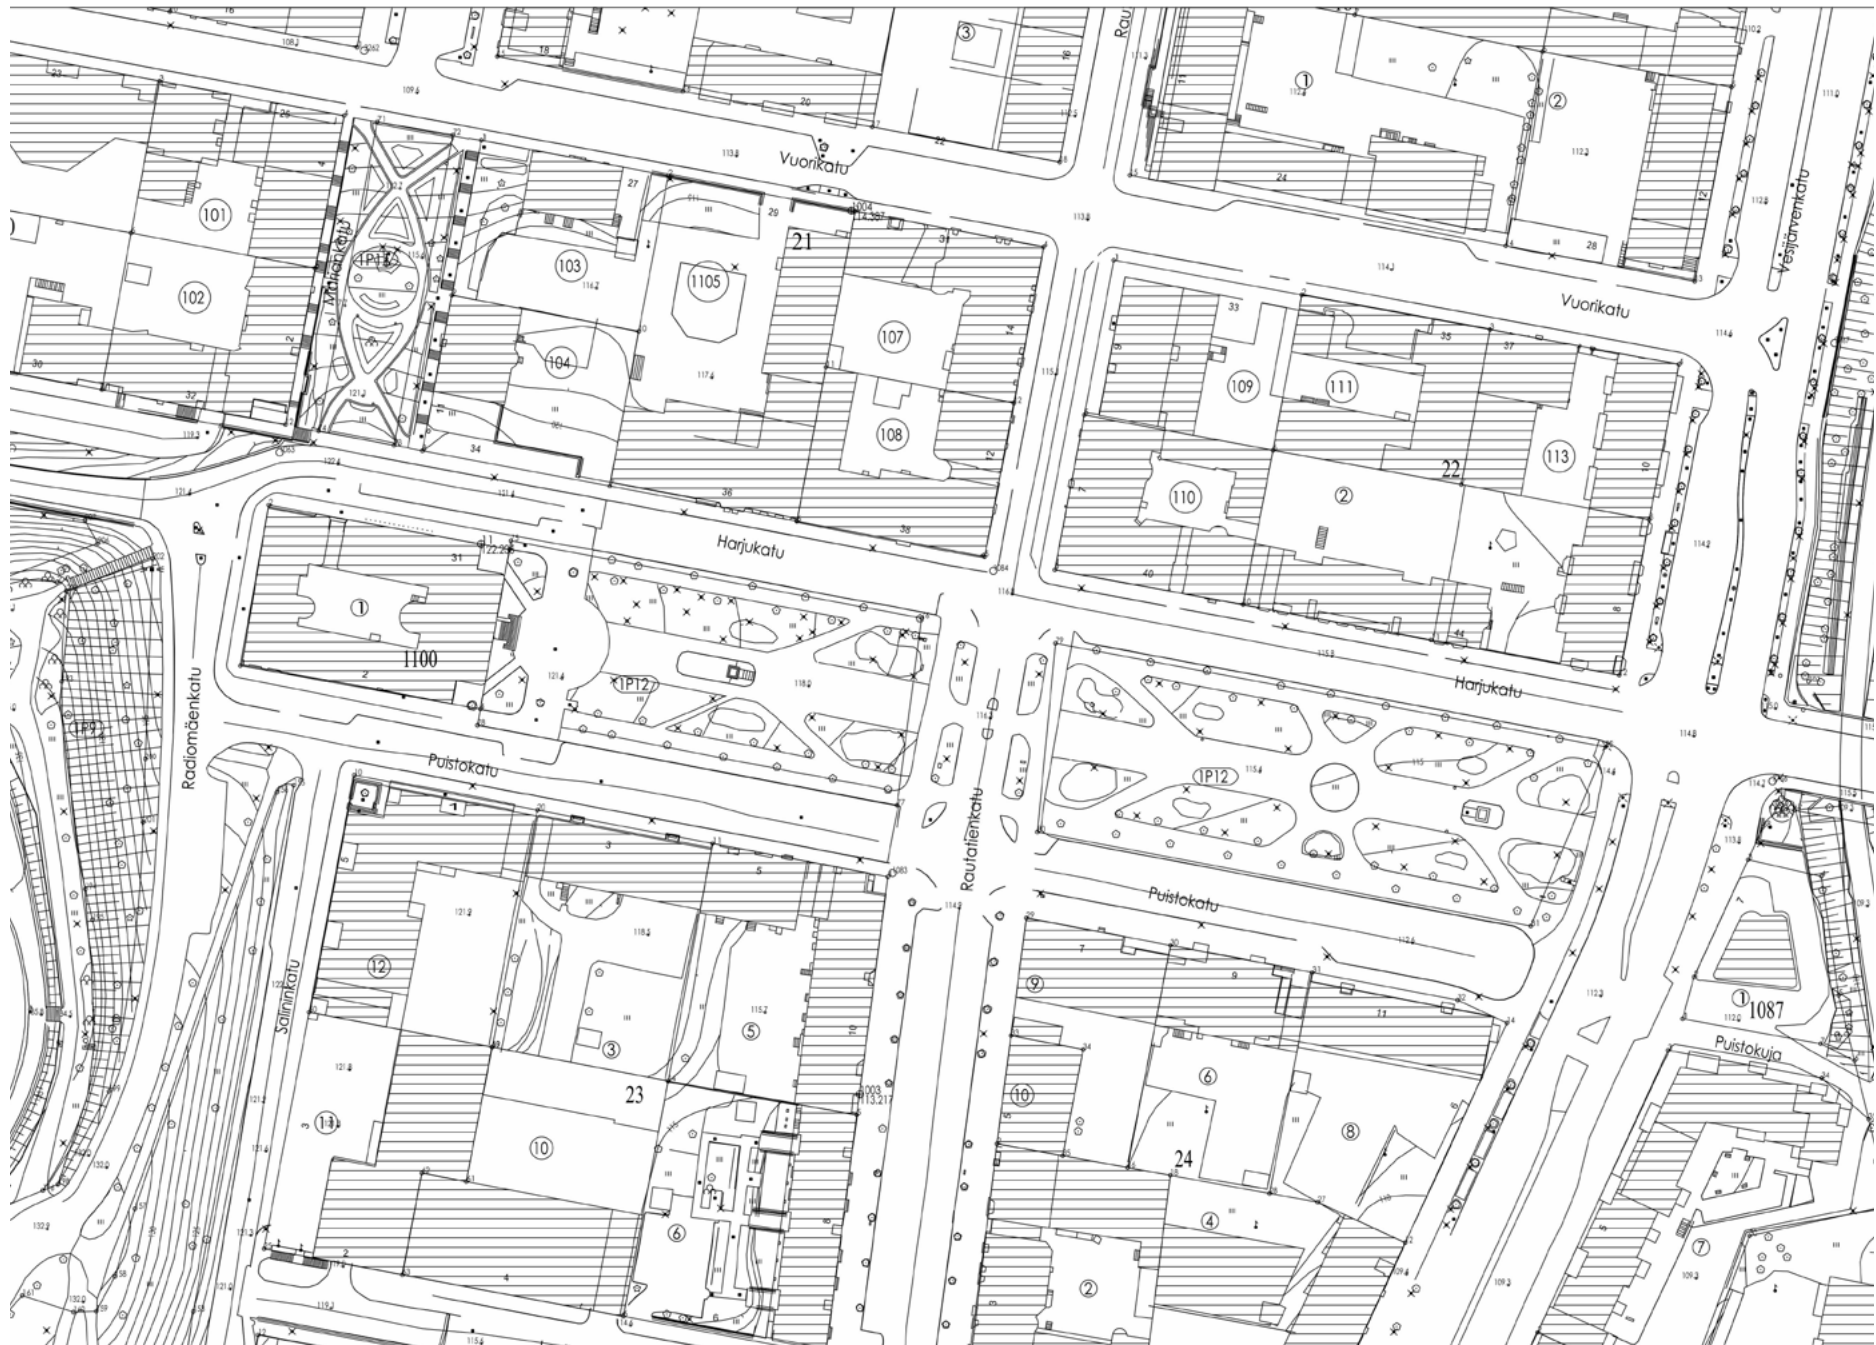
Karttaote Lahden kaupunki. Puiston leveys on n. 40 m ja pituus Rautatienkatu mukaan lukien n. 258 m. Rakennusten rajaaman katutilan leveys on n. 70 - 72 m.

Selvityksen kohteena on Harjukadun, Puistokadun, Vesijärvenkadun ja Lahden kaupungintalon rajaama puistoalue. Puiston leveys on n. 40 m ja pituus n. 258 m Rautatienkatu mukaan lukien. Rakennusten rajaaman katutilan leveys on n. 70- 72 m. Kohteen rajausta on esitetty ortokuvassa sivulla 4.

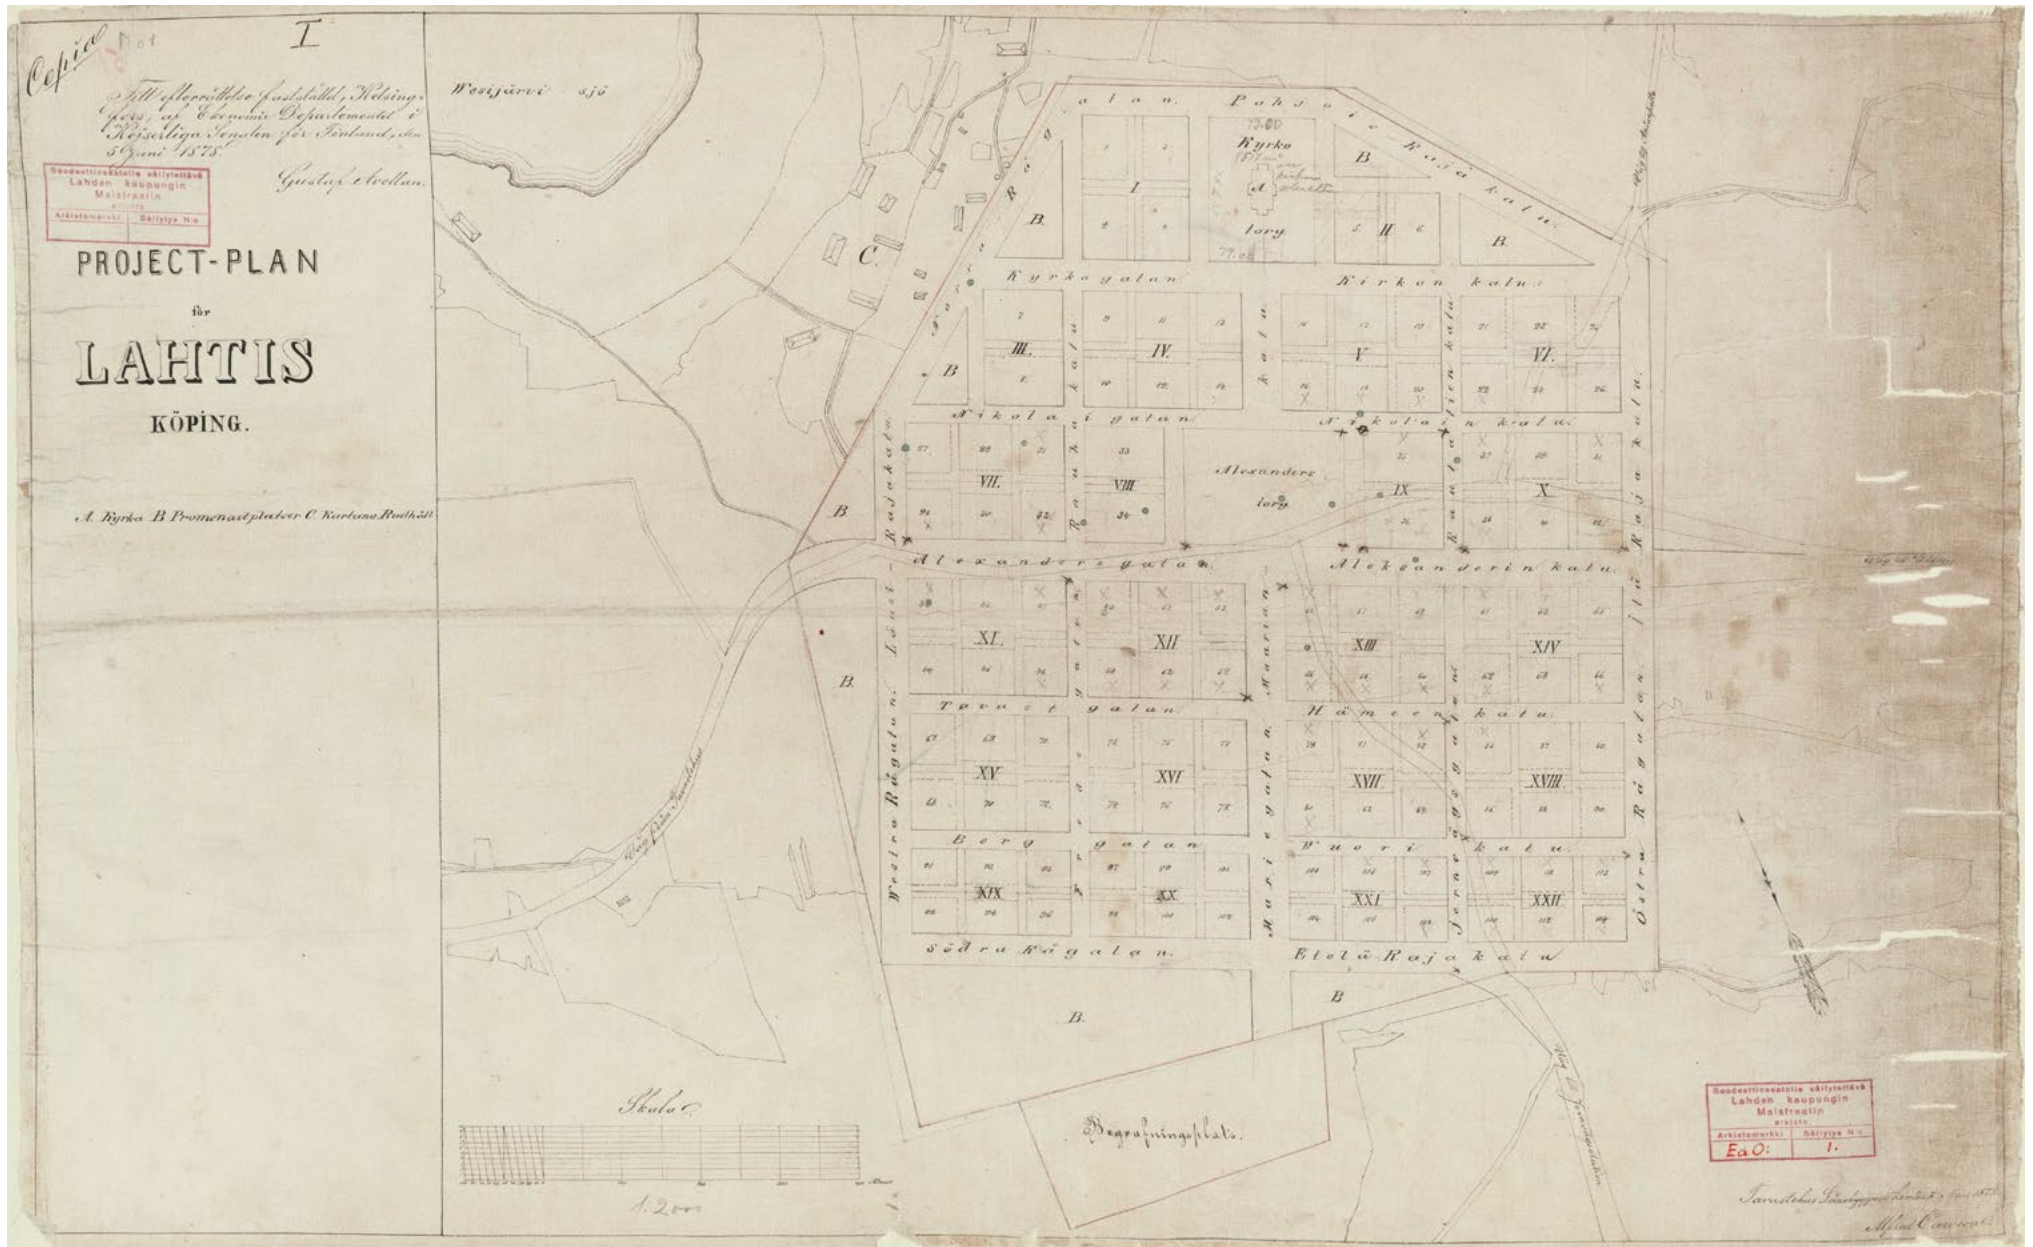
Lahden kauppalan kaavaehdotus 1878 (kartan osa). Hämeen lääninrakennuskonttori, maaliskuu 1878, Alfred Caween. Lahden kaupungin maankäyttö

Lahden kylä oli suurelta osin tuhoutunut tulipalossa vuonna 1877. Palon jälkeen kauppalaan varten lunastettiin alue, jolle lääninarkkitehti Alfred Caween laati asemakaavan kauppalan perustamisvuonna 1878. Caweenin kaavassa tori sijoittui entisen kylän keskelle. Pääkatuja oli kaksi. Myöhemmin Aleksanterinkaduksi nimetty pääkatu seurasi vanhan Hämeenlinnan-Viipurin maantien linjaa ja länsipäästään myös vanhaa tienpohjaa. Toinen pääkatu, josta myöhemmin tuli Mariankatu, kulki pohjoisesta etelään torin poikki. Caweenin asemakaava oli selkeä ruutukaava, jossa leveätköt pääkadut halkoivat asemakaava-alueen neljään osaan ja torista muodostui kaava-alueen keskus. Suurimmat tontit oli sijoitettu torin laidalle, rakennukset katulinjaan ja osa kaduista oli suunniteltu puistokaduiksi.¹

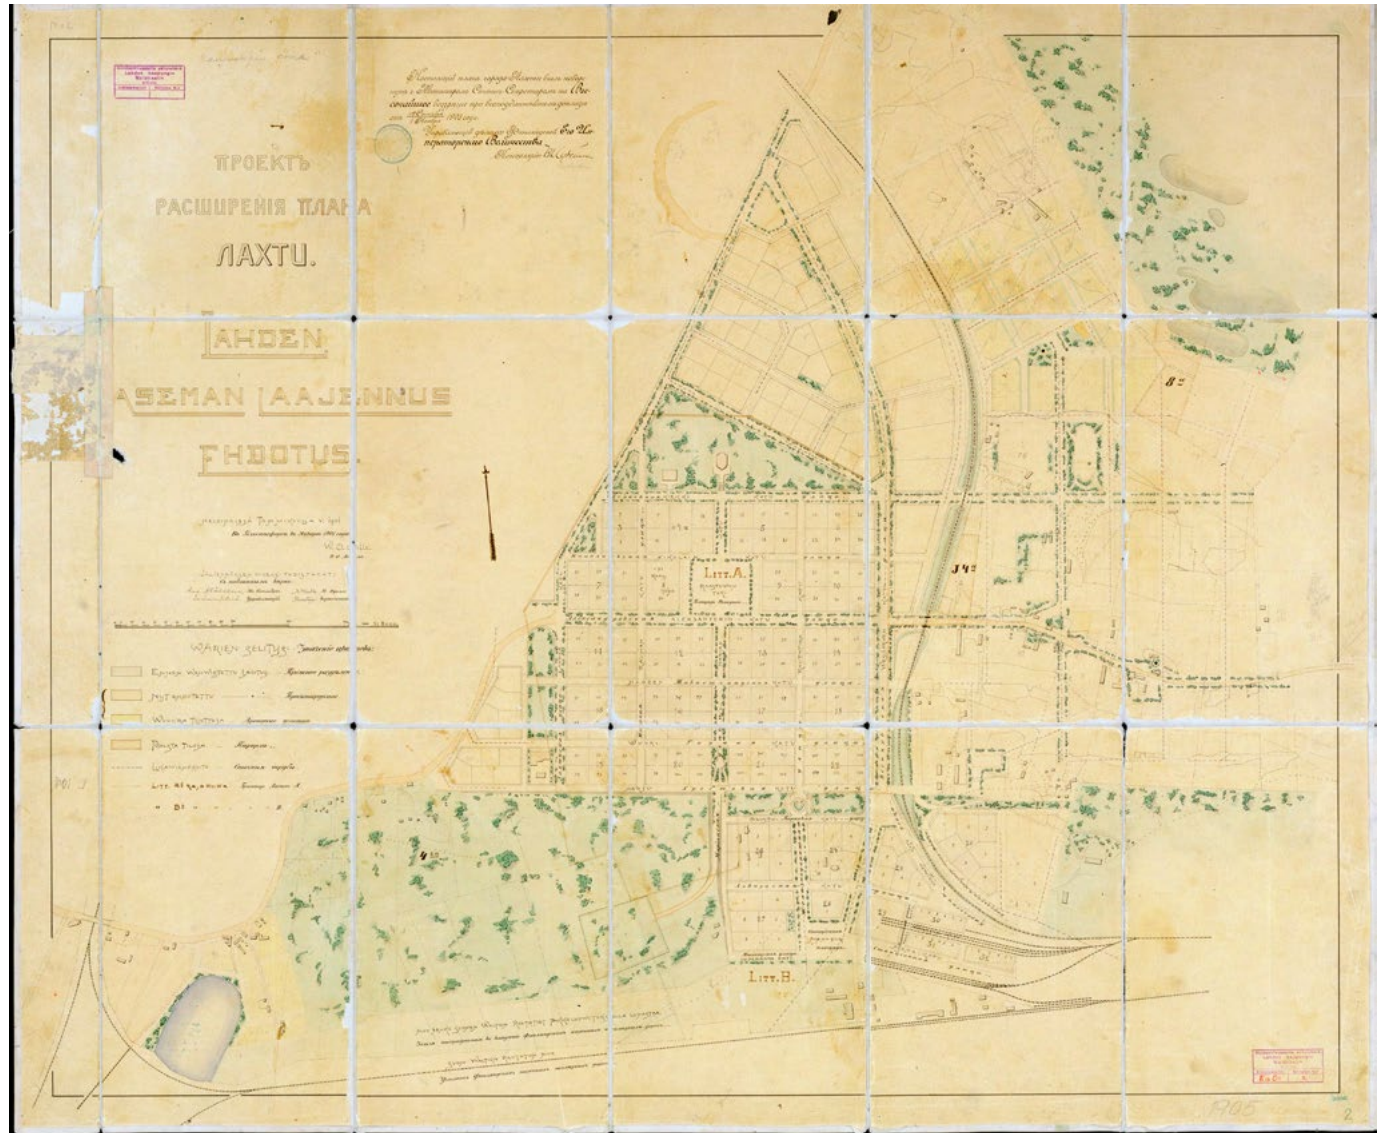
W.O. Liljen laatima asemakaava, vahvistettiin 1905. Lahden kaupungin maankäyttö. Nykyisen kaupungintalon puiston alue on merkitty asemakaavaan.

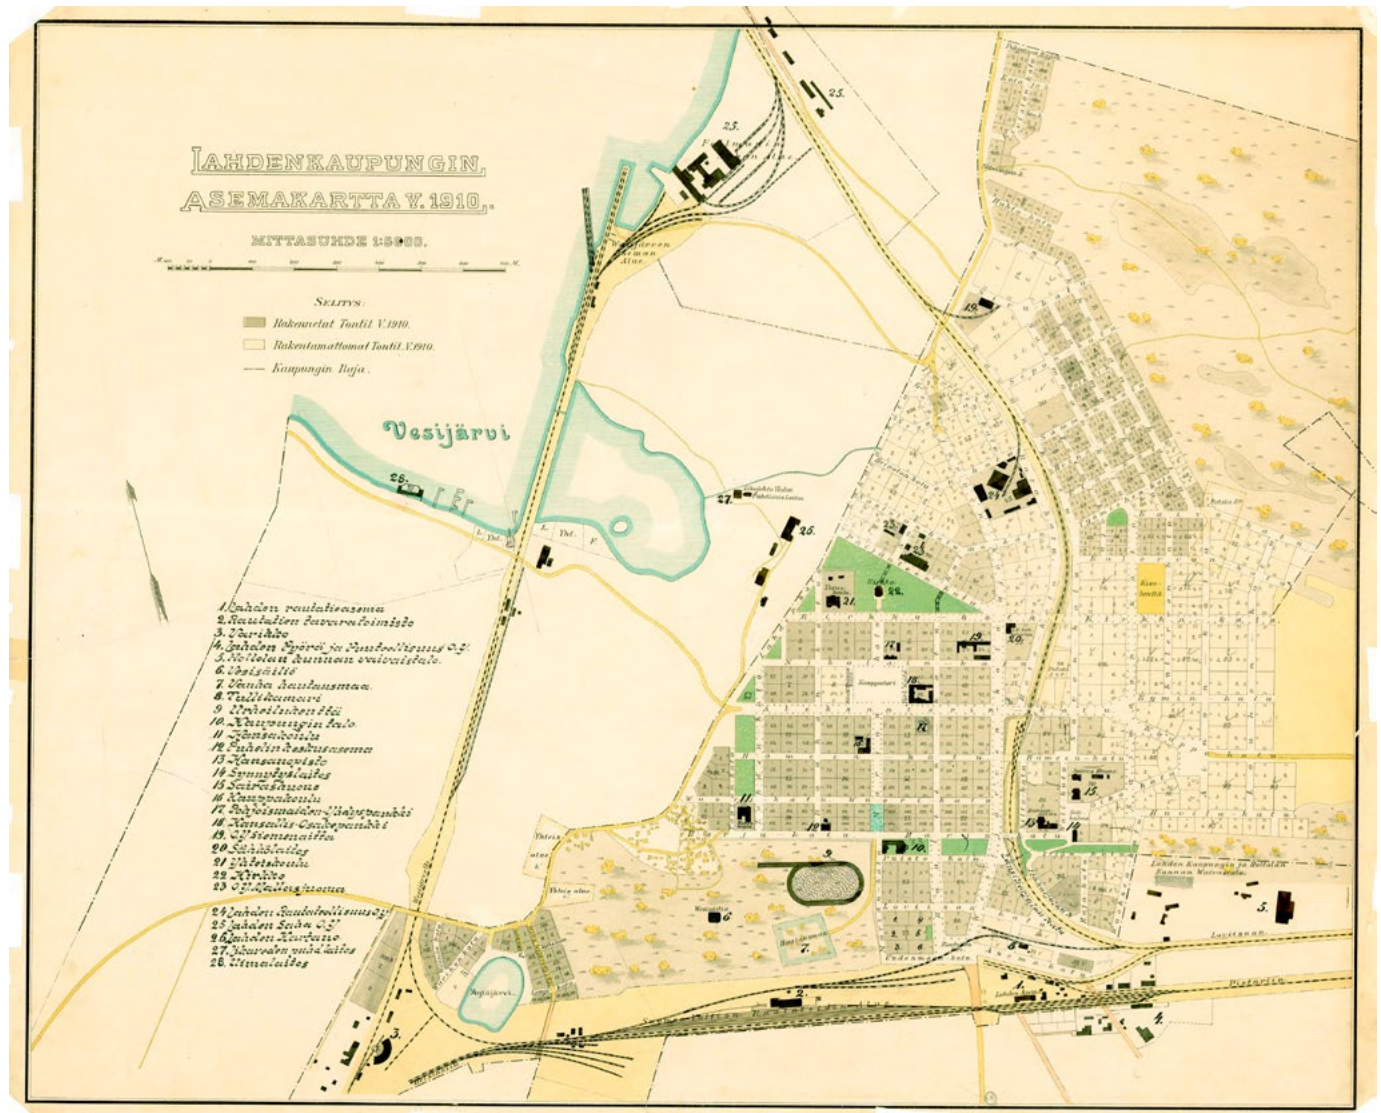
Mariankadun, Harjunkadun, Vesijärvenkadun ja Puistokadun rajaama puistoalue ja Rautatiekadun puurivit on esitetty Lahden asemakaavakartassa 1910 (kartan osa). Harjupuiston länsiosaan on piirretty tulevan kaupungintalon alustava hahmotelma.

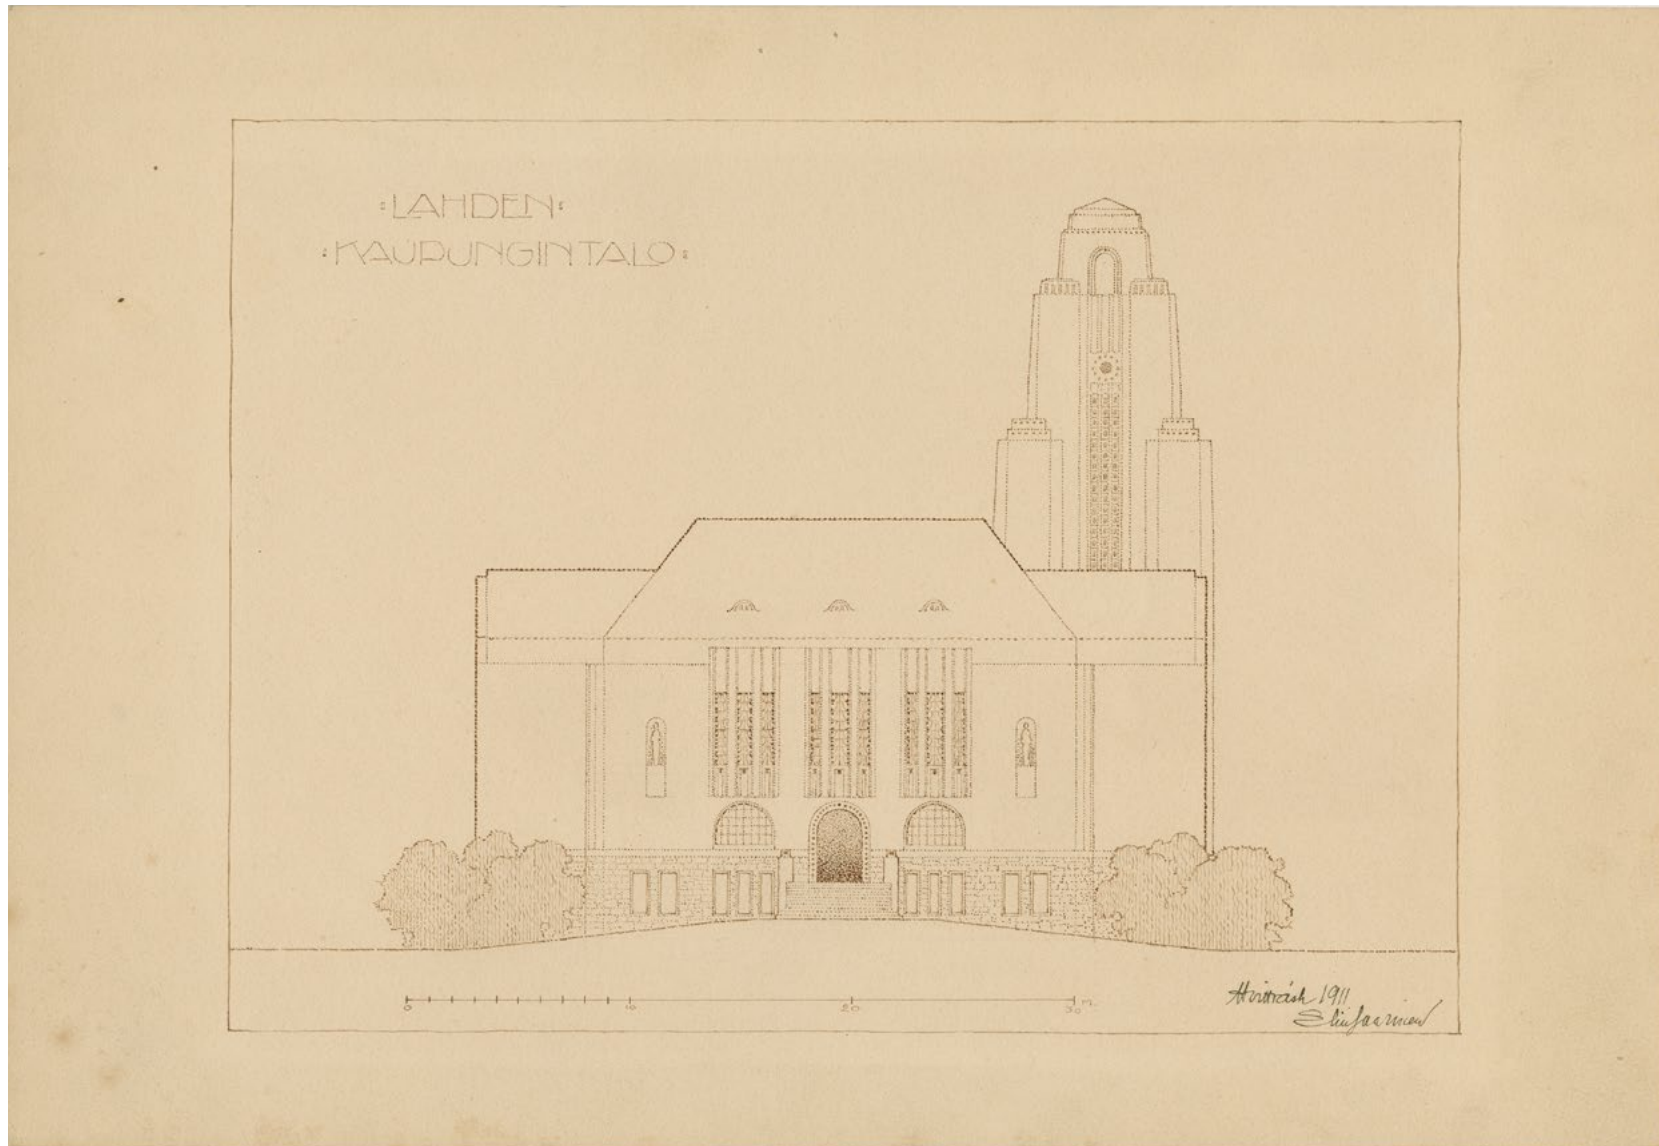
Eliel Saarisen kilpailuehdotuksessa kaupungintalon itäinen pääjulkisivu asettuu puistoakselin päätteeksi. Rakennuksen sivuille on esitetty pensasryhmiä kehystämään pääsisäänkäyntiä. Arkkitehtuurimuseo

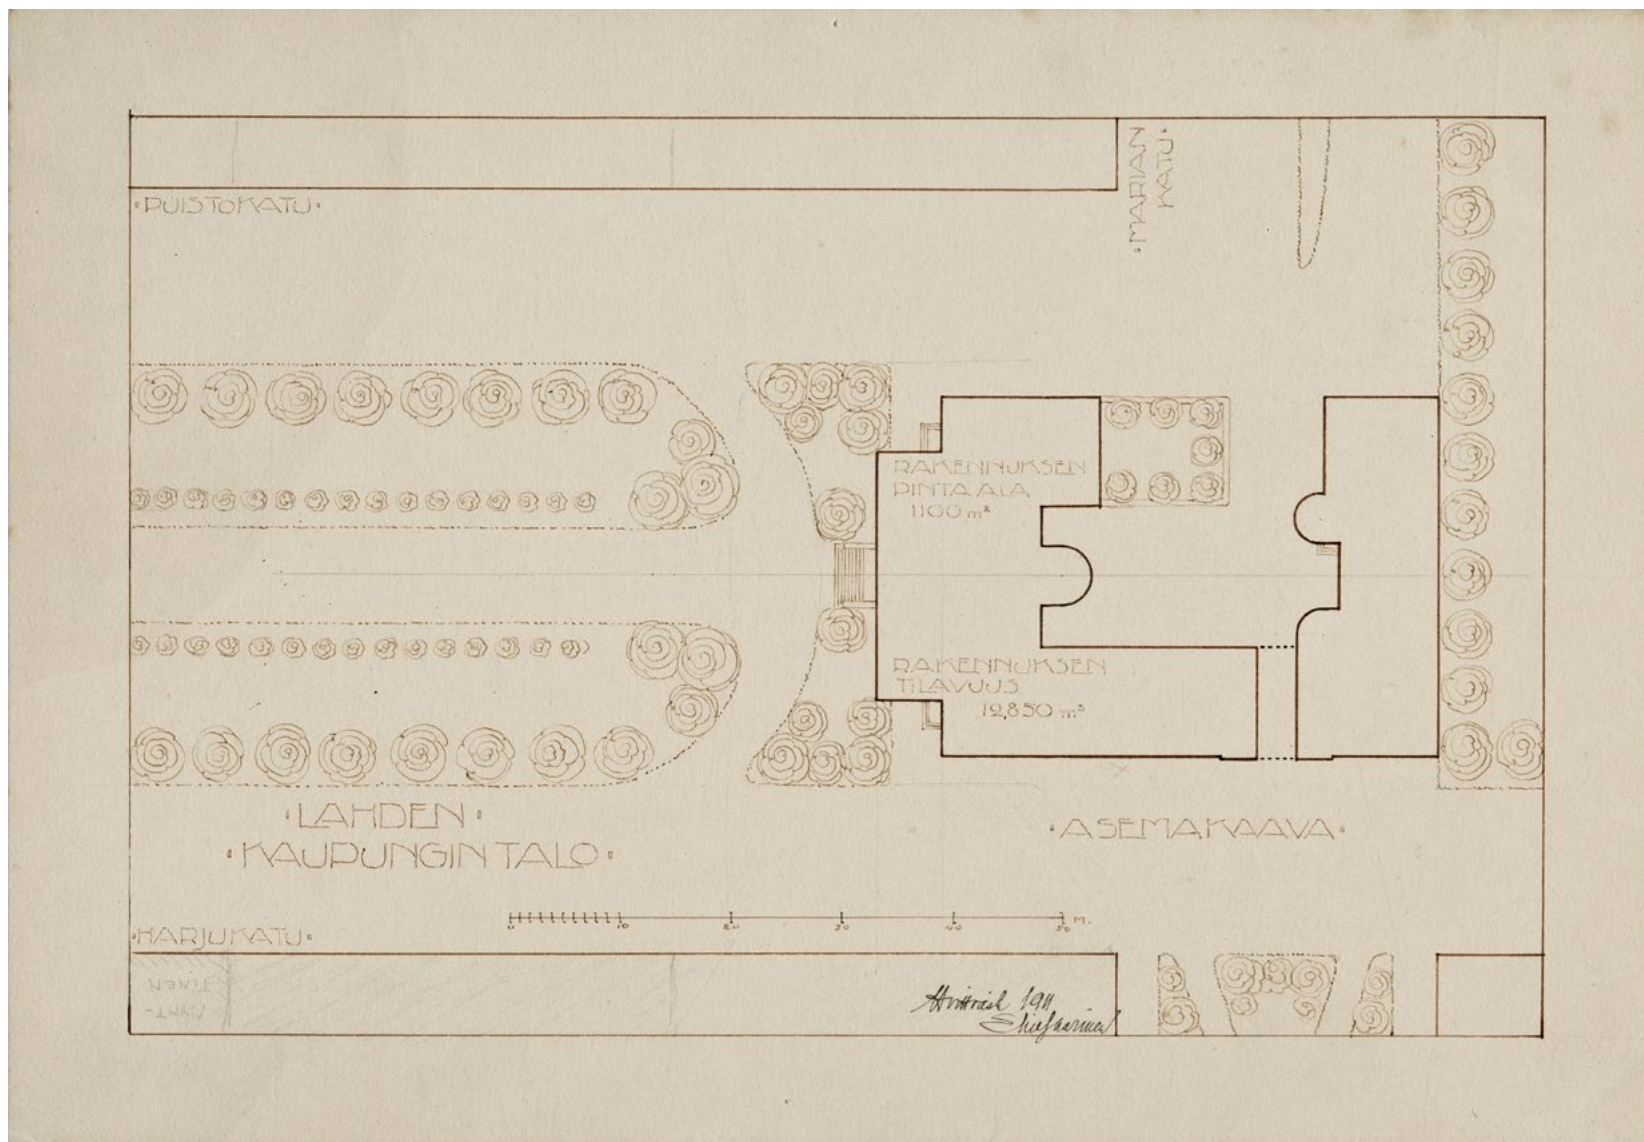
Eliel Saarisen kilpailuehdotuksen asemapiirroksessa oli hahmoteltu puistoalueen perusjäsentelyä. Pääjulkisivuun liittyi kaarevien käytävien rajaamia pensasistutuksia. Asemapiirroksessa on näytetty, miten rakennus asettuu puistoakselien leikkauskohtaan. Arkkitehtuurimuseo

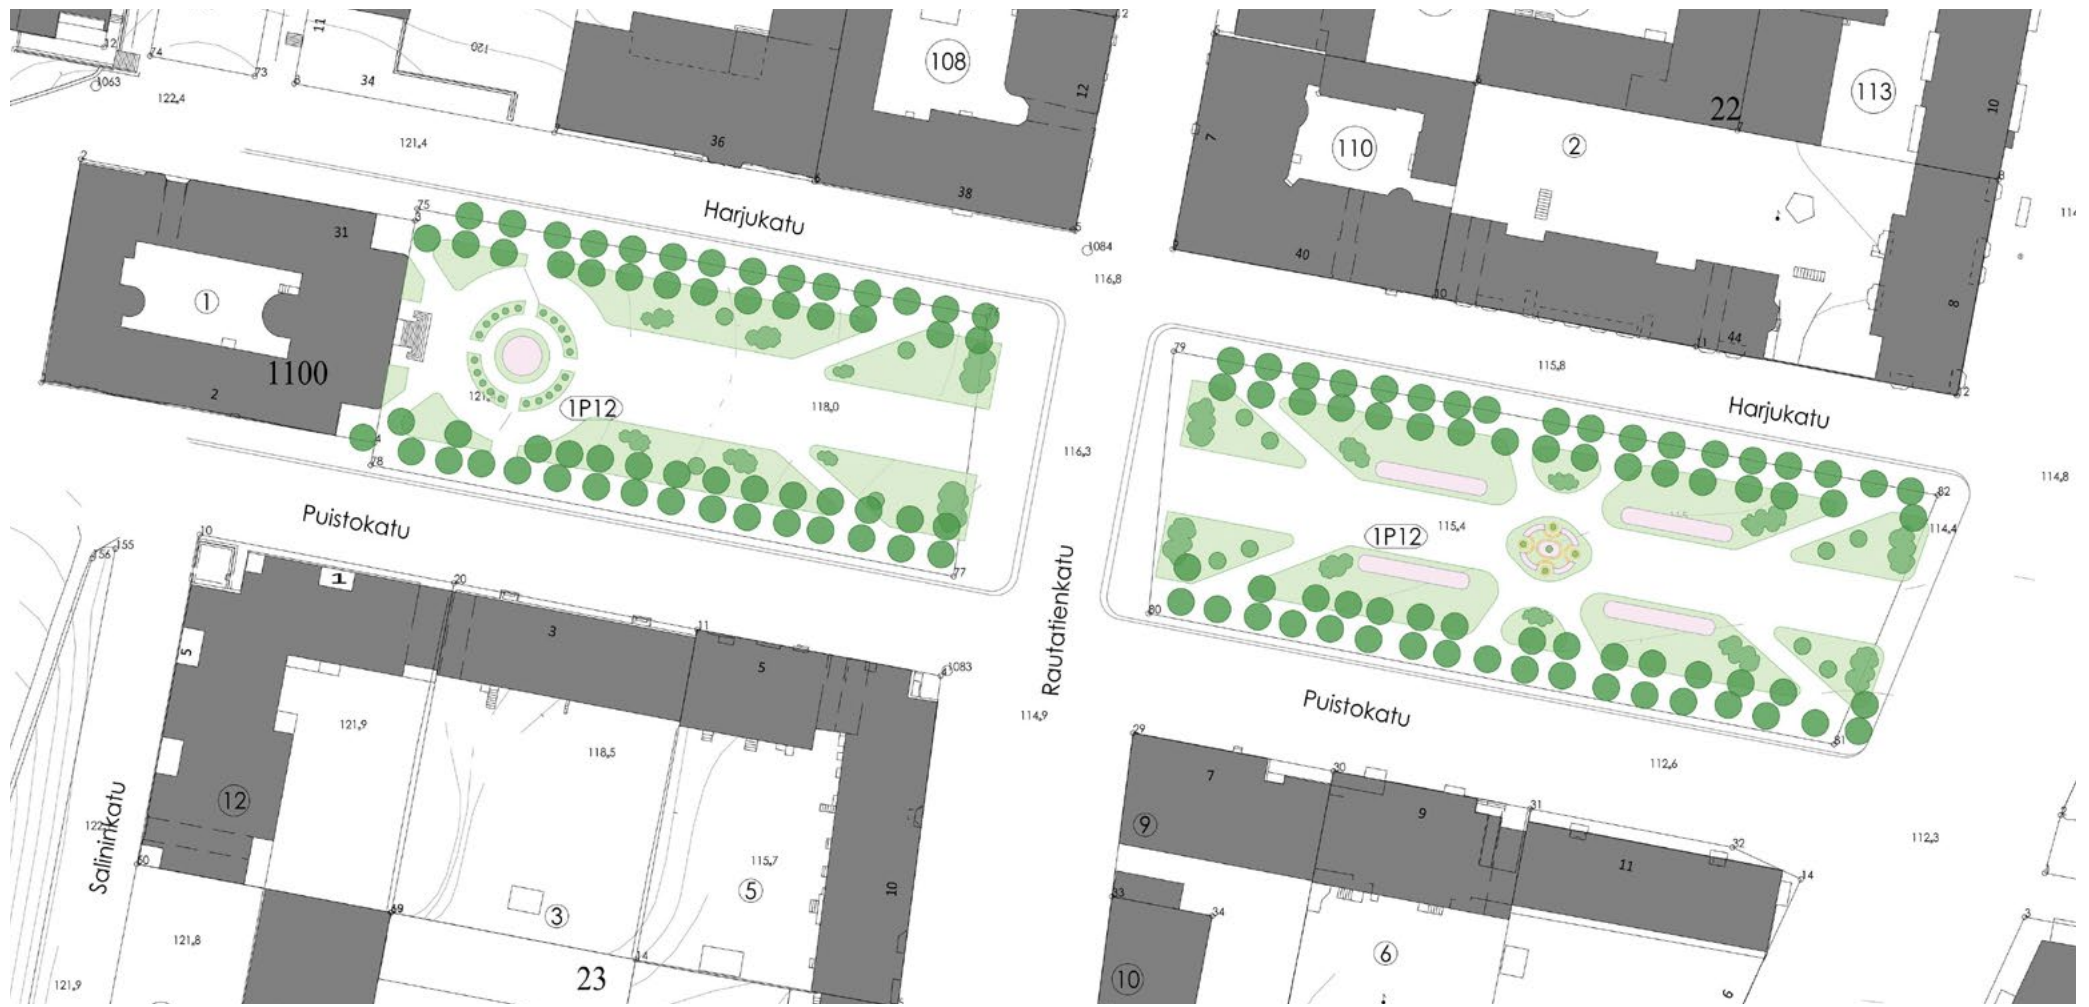
Toteutetun puiston tilanne n. 1914, asemapiirroksen rekonstruktio esitettyä nykyisellä pohjakartalla, kaavio vuodelta 2021. Rautatiekadun itäpuolella sijaitsevaa Harjupuistoa kehystävät Harjukadun ja Puistokadun suuntaiset lehmuskujanteet, puut on istutettu 6 metrin välein, rivien väli on noin 4 metriä. Nurmikenttien reunustama pääkäytävä on noin 10 metrin levyinen. Pääkäytävän sivuilla on vapaamuotoisia puu- ja koristepensasistutuksia sekä kukkapenkkejä. Keskellä puistoa on koristeistutuksen kohokohta, pyöreäkulmaisen suunnikkaan muotoinen teppich-ryhmä. Tämän kohdalla on sivuille haarautuvat poikkikäytävät. Pääkäytävältä lähtevät lisäksi kapeammat diagonaalikäytävät kohti puiston kulmia. Kaupungintalon portaan edessä on näyttävä, keskustaa kohti kohoava ympyrän muotoinen istutusryhmä, jota kehystävät kaarevat käytävät ja kukkapenkit. Koristeistutuksen itäpuolella on noin 13 metrin levyinen leveä keskikäytävä, josta haarautuu kaksi diagonaalikäytävää. Puiston itäosassa käytävä kapenee 10 metriin. Puiston reunoilla on lehmuskujanteet.

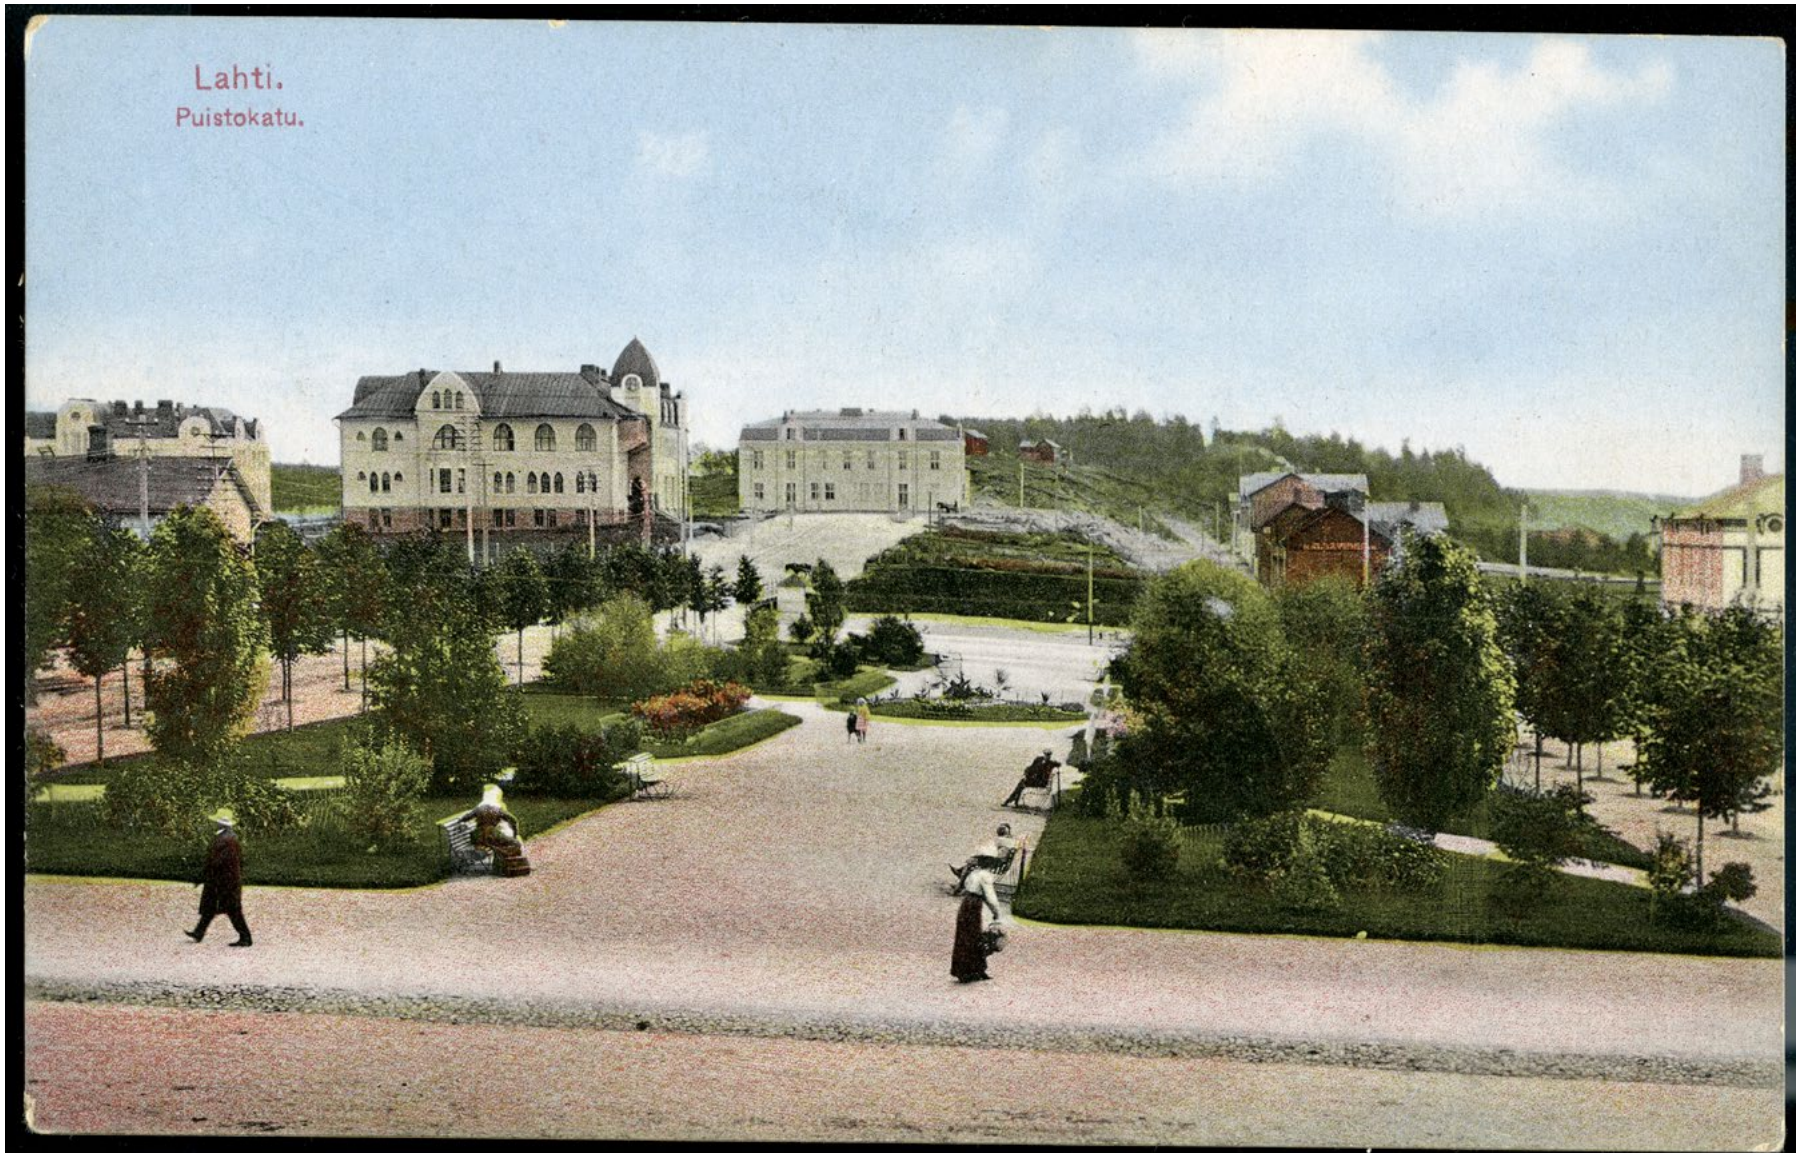
Näkymä Harjupuistoon Rautatienkadulta itään, 28.6.1914 päivätty postikortti, Lahden Kirjakauppa Oy. Taustalla näkyvät sairaala, kansanopisto ja synnytyslaitos. Puutarhuri Lundbergin suunnitelmien mukaan toteutettua puistoa kehystävät lehmuskujanteet. Pääkäytävän sivuilla on vapaamuotoisia puu- ja koristepensasistutuksia sekä kukkapenkkejä. Keskellä puistoa on koristeistutuksen kohokohtana teppich-ryhmä. Pääkäytävältä lähtevät kapeammat diagonaalikäytävät kohti puiston kulmia. Käytävien ja nurmikon raja on huoliteltu ja istutettu alue selvästi kohollaan suhteessa käytävien tasoon. Nurmikon kulmia on pyöristetty. Kukkaistutuksia suojaavat sirot pyöröraudasta muotoillut ristikot. Pääkäytävän varrella on puistopenkkejä. Puistossa ei tässä vaiheessa vielä ollut valaisinpylväitä. Yksit. kuvakokoelma, julkaistaan Sirpa Heiskasen luvalla.

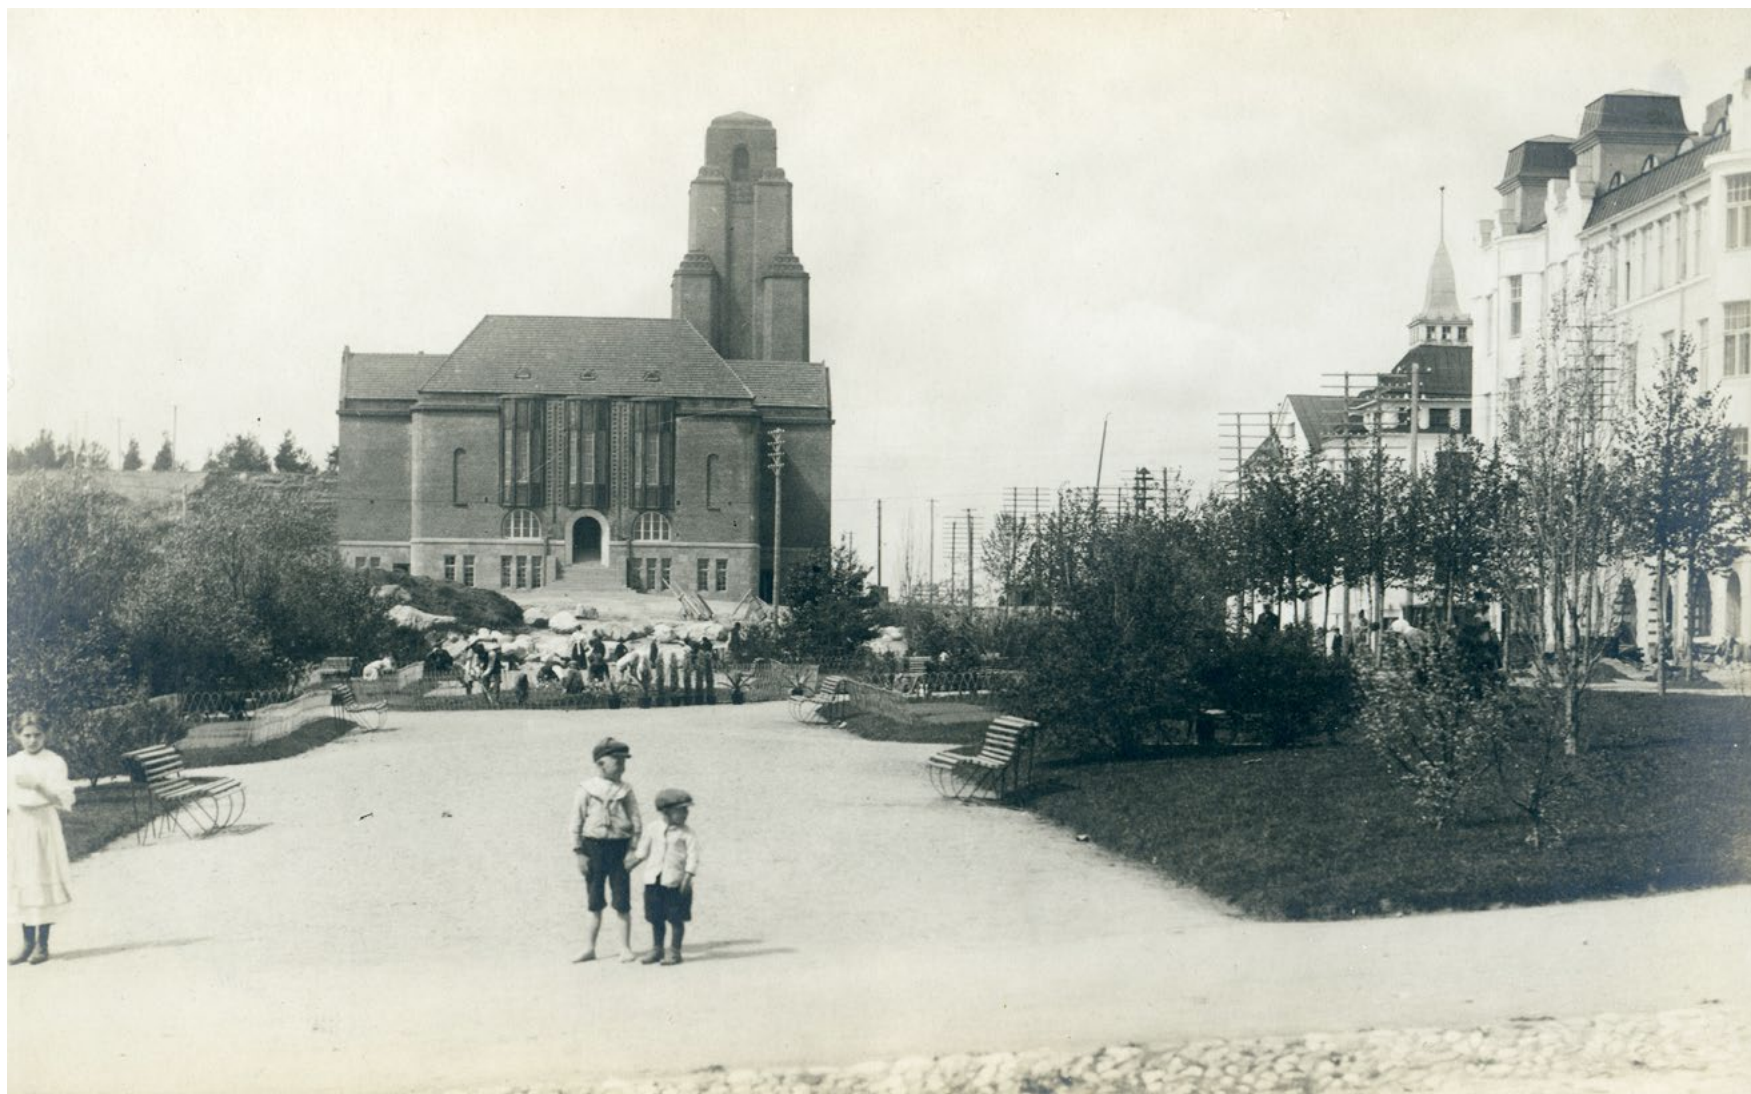
Kuva 1910-luvun alusta Vesijärvenkadulta Harjupuiston pääkäytävän suuntaan kohti kaupungintalon rakenteilla olevaa puistoaluetta.

Rinteessä näkyy isoja kiviä ja maakasoja, joiden poiskuljettaminen on vasta alkanut. Harjupuistossa on käynnissä teppichryhmän istutustyö. Oikealla näkyy Harjukadun puoleinen nuori lehmuskujanne, etualalla koristepensaita ja yksittäispuita. Penkkityyppi vastaa nykyisin Lahden penkiksi kutsuttua mallia.

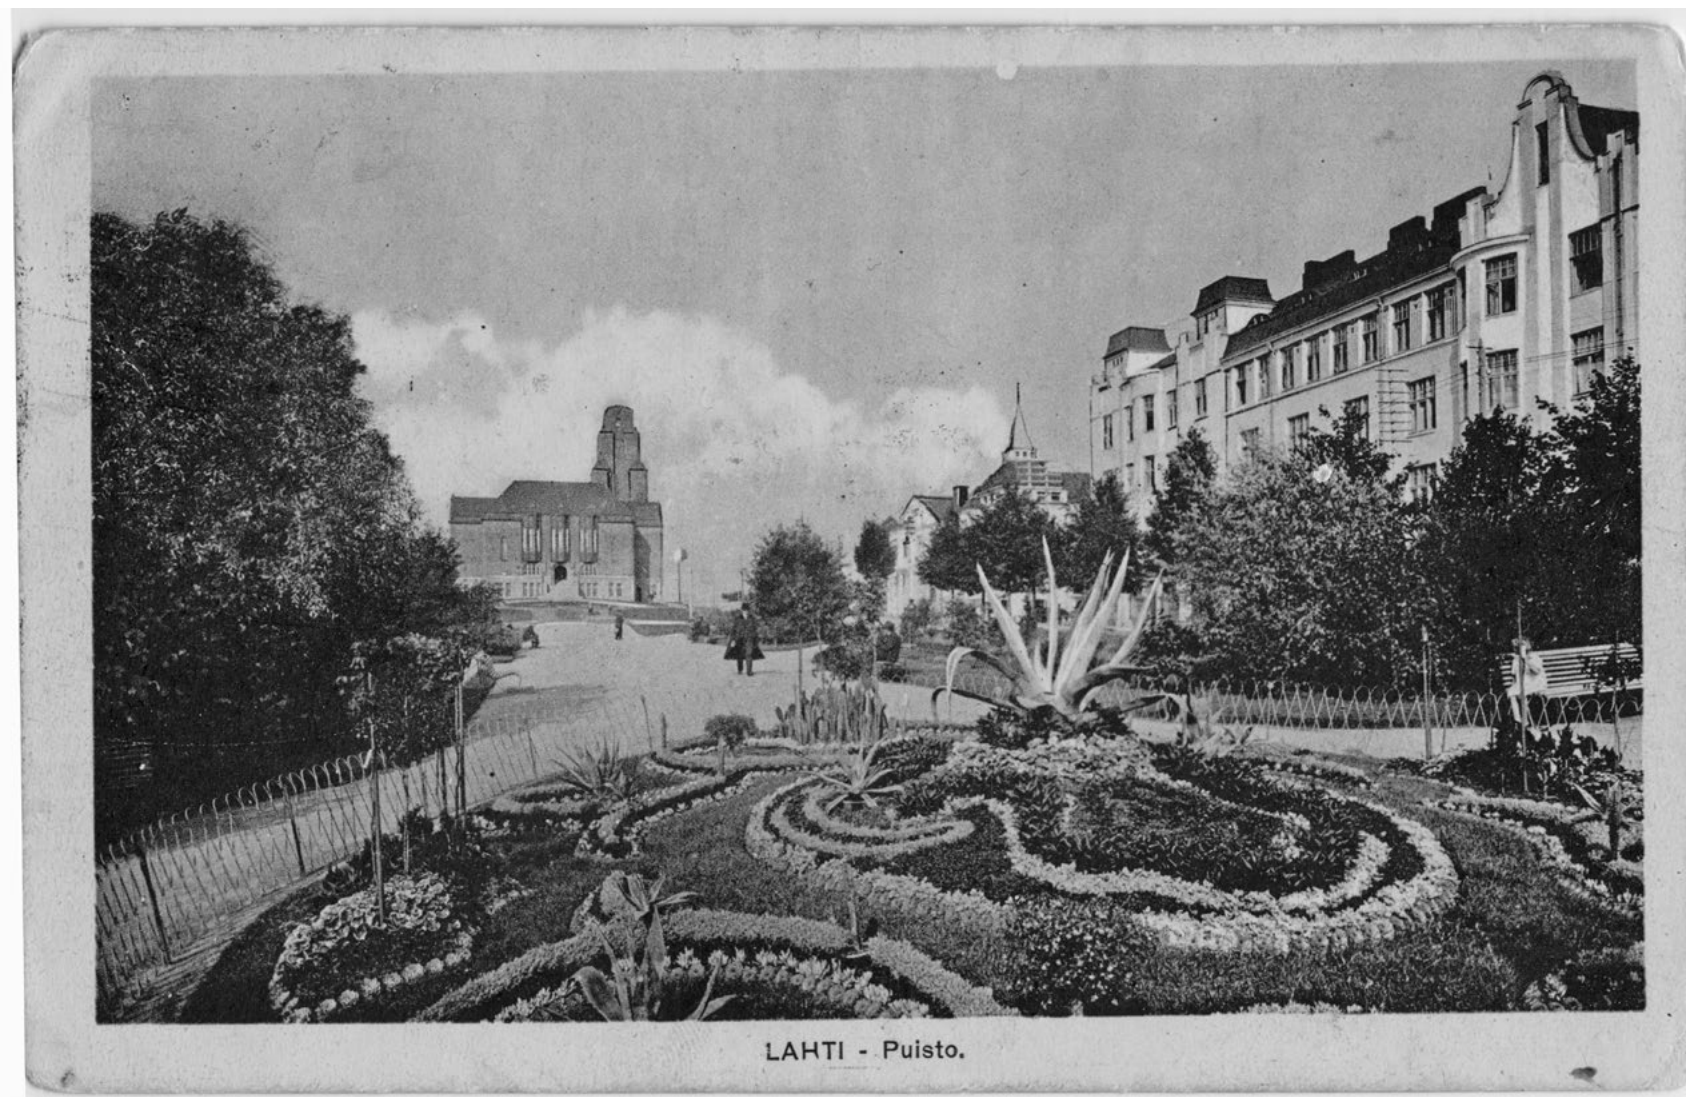
Näkymä Harjupuiston teppichryhmän suunnalta kohti kaupungintaloa 1910-luvun alkupuolelta.

1912 valmistuneen kaupungintalon edustan puistoalueella on suoritettu tasaustyöt. Teppich-ryhmien käyttö edustavissa istutuksissa oli yleistynyt 1800-luvun loppupuolella, ja niiden sommittelussa puutarhurit pääsivät näyttämään taitojaan. Kohollaan olevissa istutusryhmissä käytettiin runsaasti kasviuoneissa viljeltyjä mehikasveja ja korumaisten kuvioistutusten kohokohdaksi sijoitettiin esimerkiksi isolehtinen agaave.
