LAHDEN KAUPUNGINTALON PUISTON PUISTOHISTORIALLINEN SELVITYS 2021

Lahden kaupungintalon puisto

Puistohistoriallinen selvitys

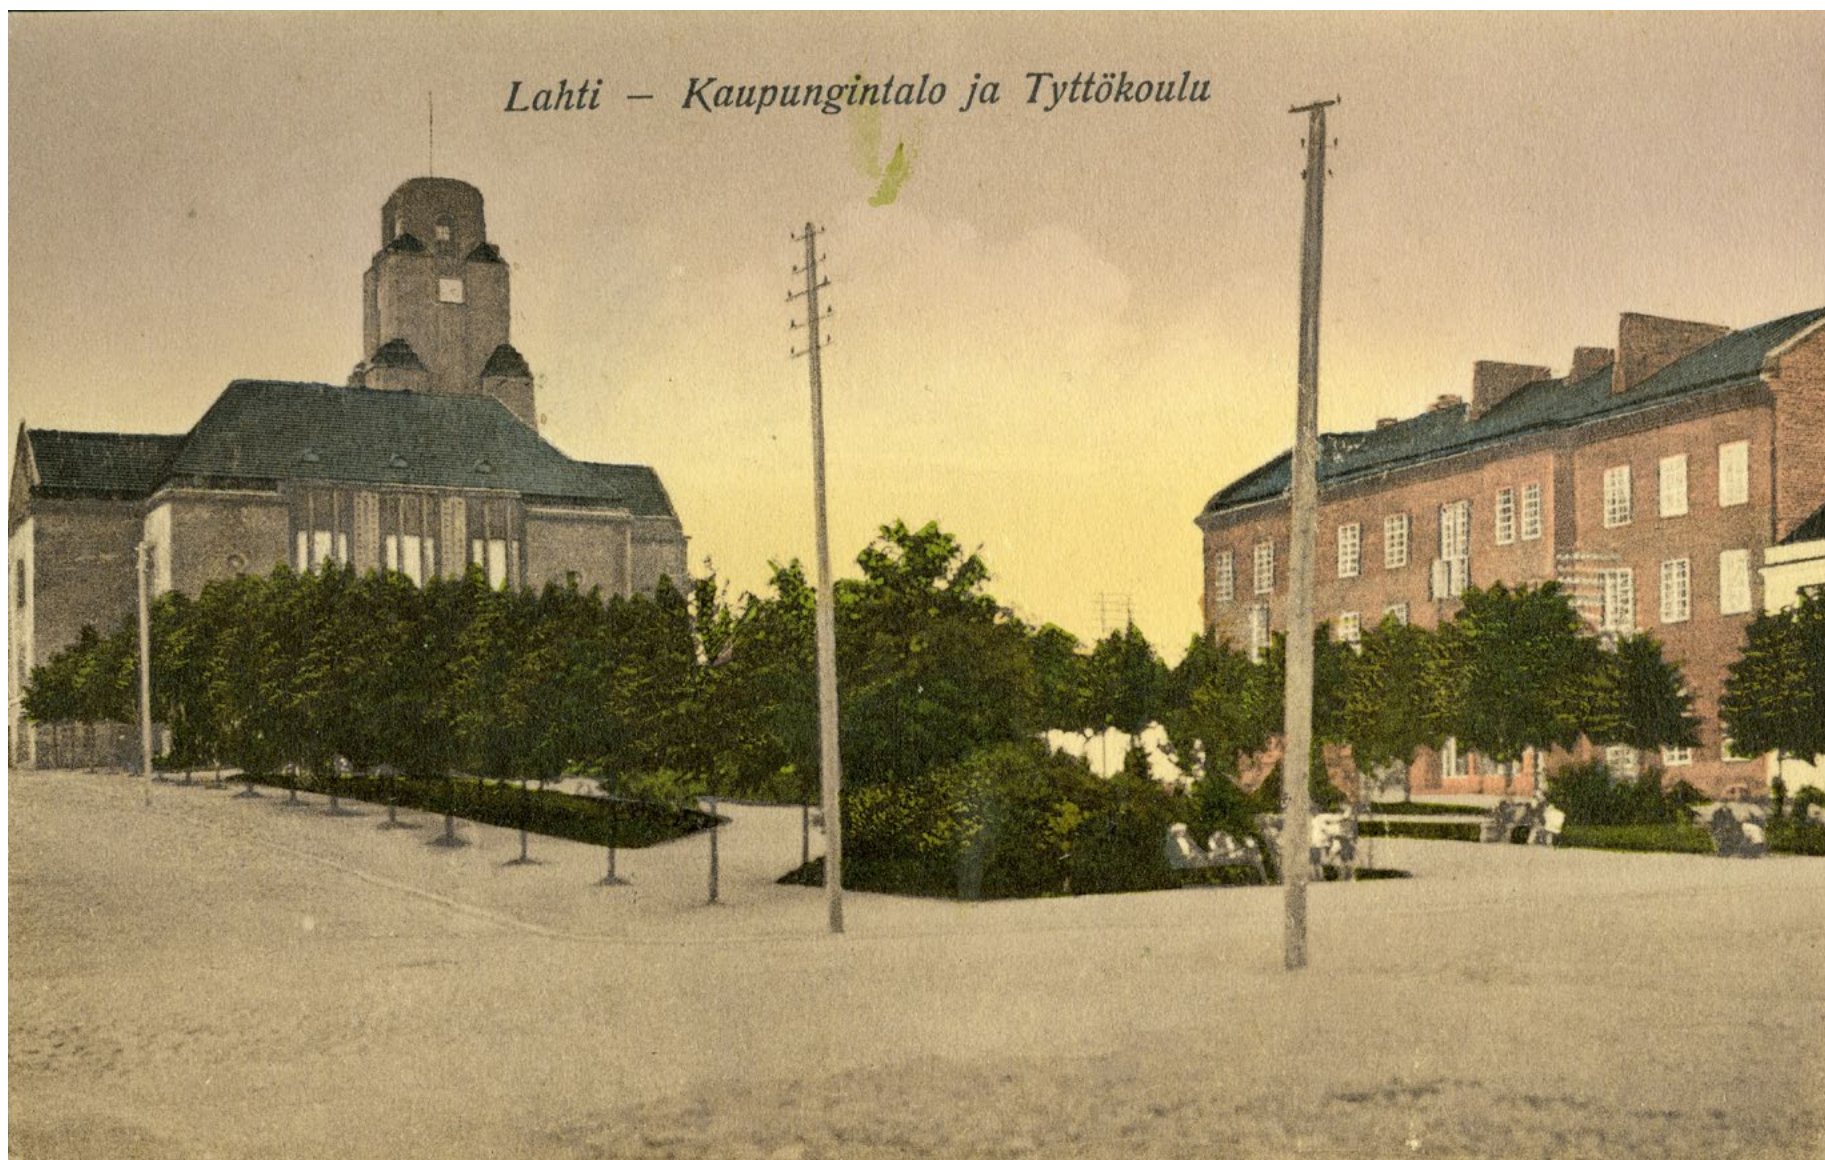
Kaupungintalon edustan puistoalue, oikealla vuonna 1923 rakennettu Lahden Tyttökoulu. Puistoaluetta keshystävät lehmuskujanteet. Rautatiekadun reunalla on runsas koristepeenasistutus ja puistopenkit. Postikortti H. Syvänteen Kirjakauppa, valmistuttaja 1923. Yksit. kuvakokoelma, julkaistaan Sirpa Heiskasen luvalla.

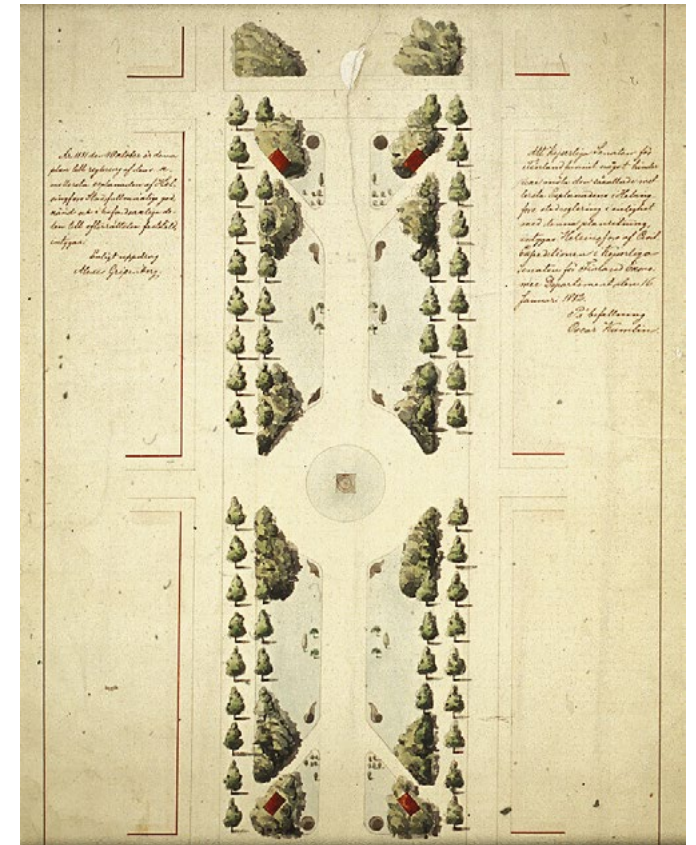
Helsingin Runebergin esplanadin suunnitelma tilattiin ruotsalaiselta puutarhurilta John Wallmarkilta. Lopulliset piirustukset laadittiin virkätöinä 1881. Helsingin kaupunginarkisto.

Reunustavat lehmuskujanteet ja pensasryhmät jättivät keskikäytävän näköyksen avoimeksi. Keskelle puistoa pystytettiin kansallisrunoilijan patsas korkealle jalustalle. Patsaan ympärille muodostettiin koristeistutus, jossa sovellettiin keskieuropplaista teppichryhmämallia kuperine, poleveilvine muotoineen ja mehikasveineen.

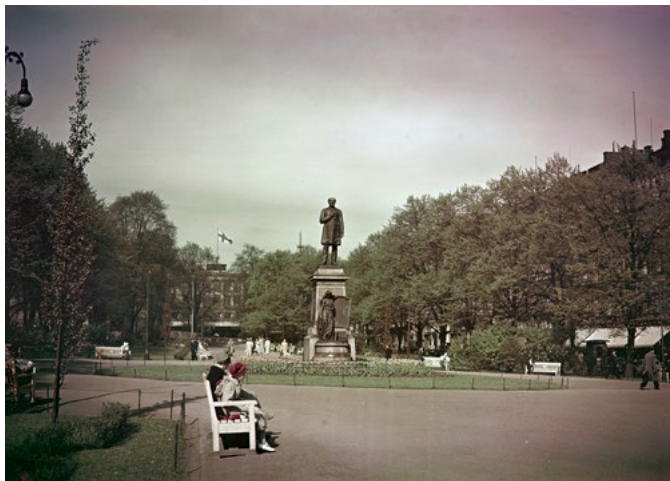
Runebergin esplanadi 1930-luvulla. Tuntematon valokuvaaja, Helsingin kaupunginmuseo. Kuvassa näkyvä puistopenkimalli on jyrkvä, peittomaalattu puupenkki, jota nykyään Helsingin kaupunkitilaohjeessa kutsutaan Kaivopuiston malliksi.

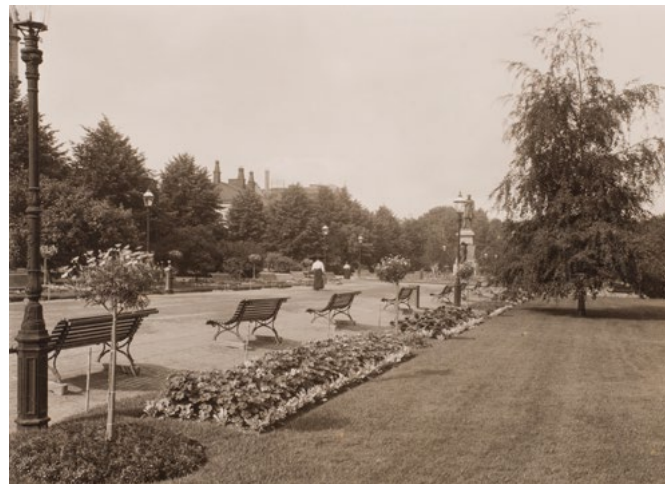
Runebergin esplanadi 1930-luvulla. Tuntematon valokuvaaja, Helsingin kaupunginmuseo. Kuvassa näkyvä puistopenkimalli on perinteinen Helsingin puistojen penkki, jota on käytetty arvokkaimmissa puistoissa 1800-luvun lopulta lähtien. Alkuperäinen malli on kansainvälinen, historiallinen malli.

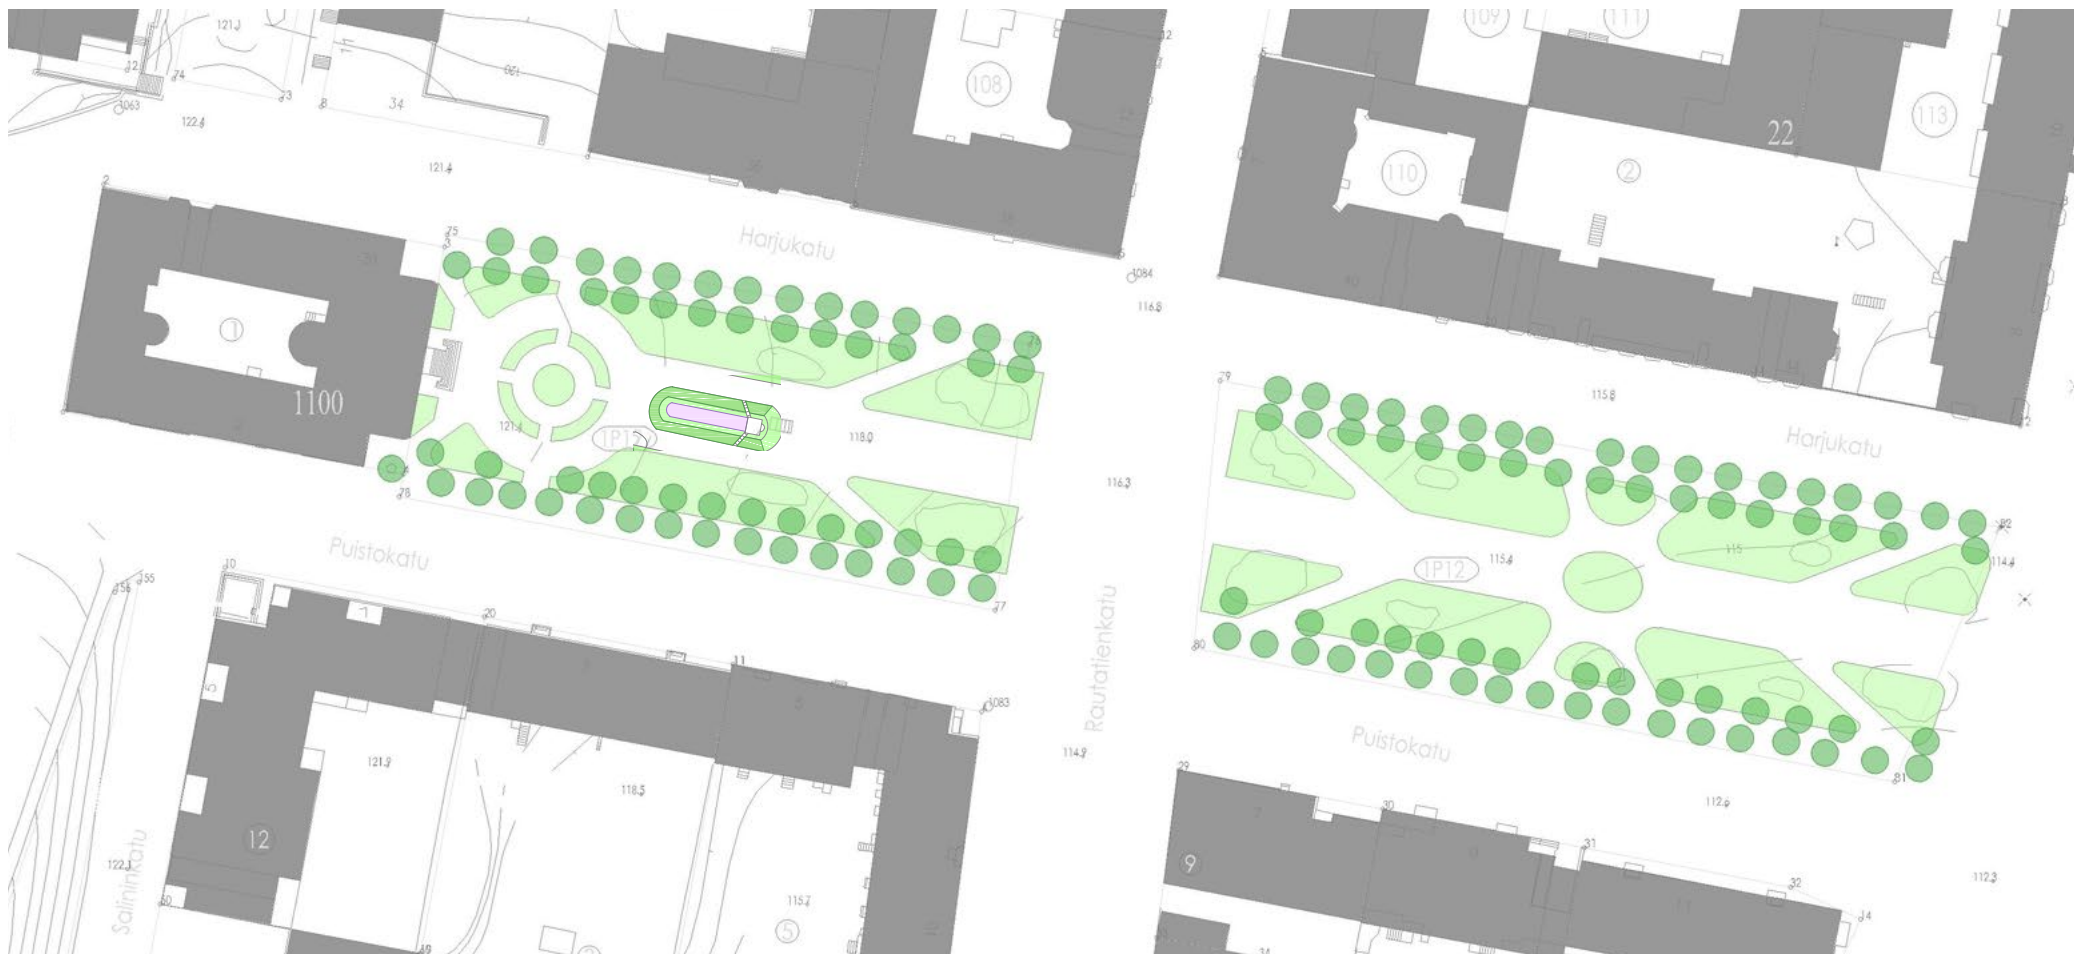
Tilanne 1946. Puiston asemapiirroksen rekonstruktio esitettynä nykyisellä pohjakartalla, kaavio 2021. Kaupungintalon edustan 1910-luvulta periytyvä istutusommitelma säilyi 1980-luvulle saakka. Kaaviossa esitetään käytäväjärjestelmä, puusto, pensaat ja muut istutukset pääpiirteissään.

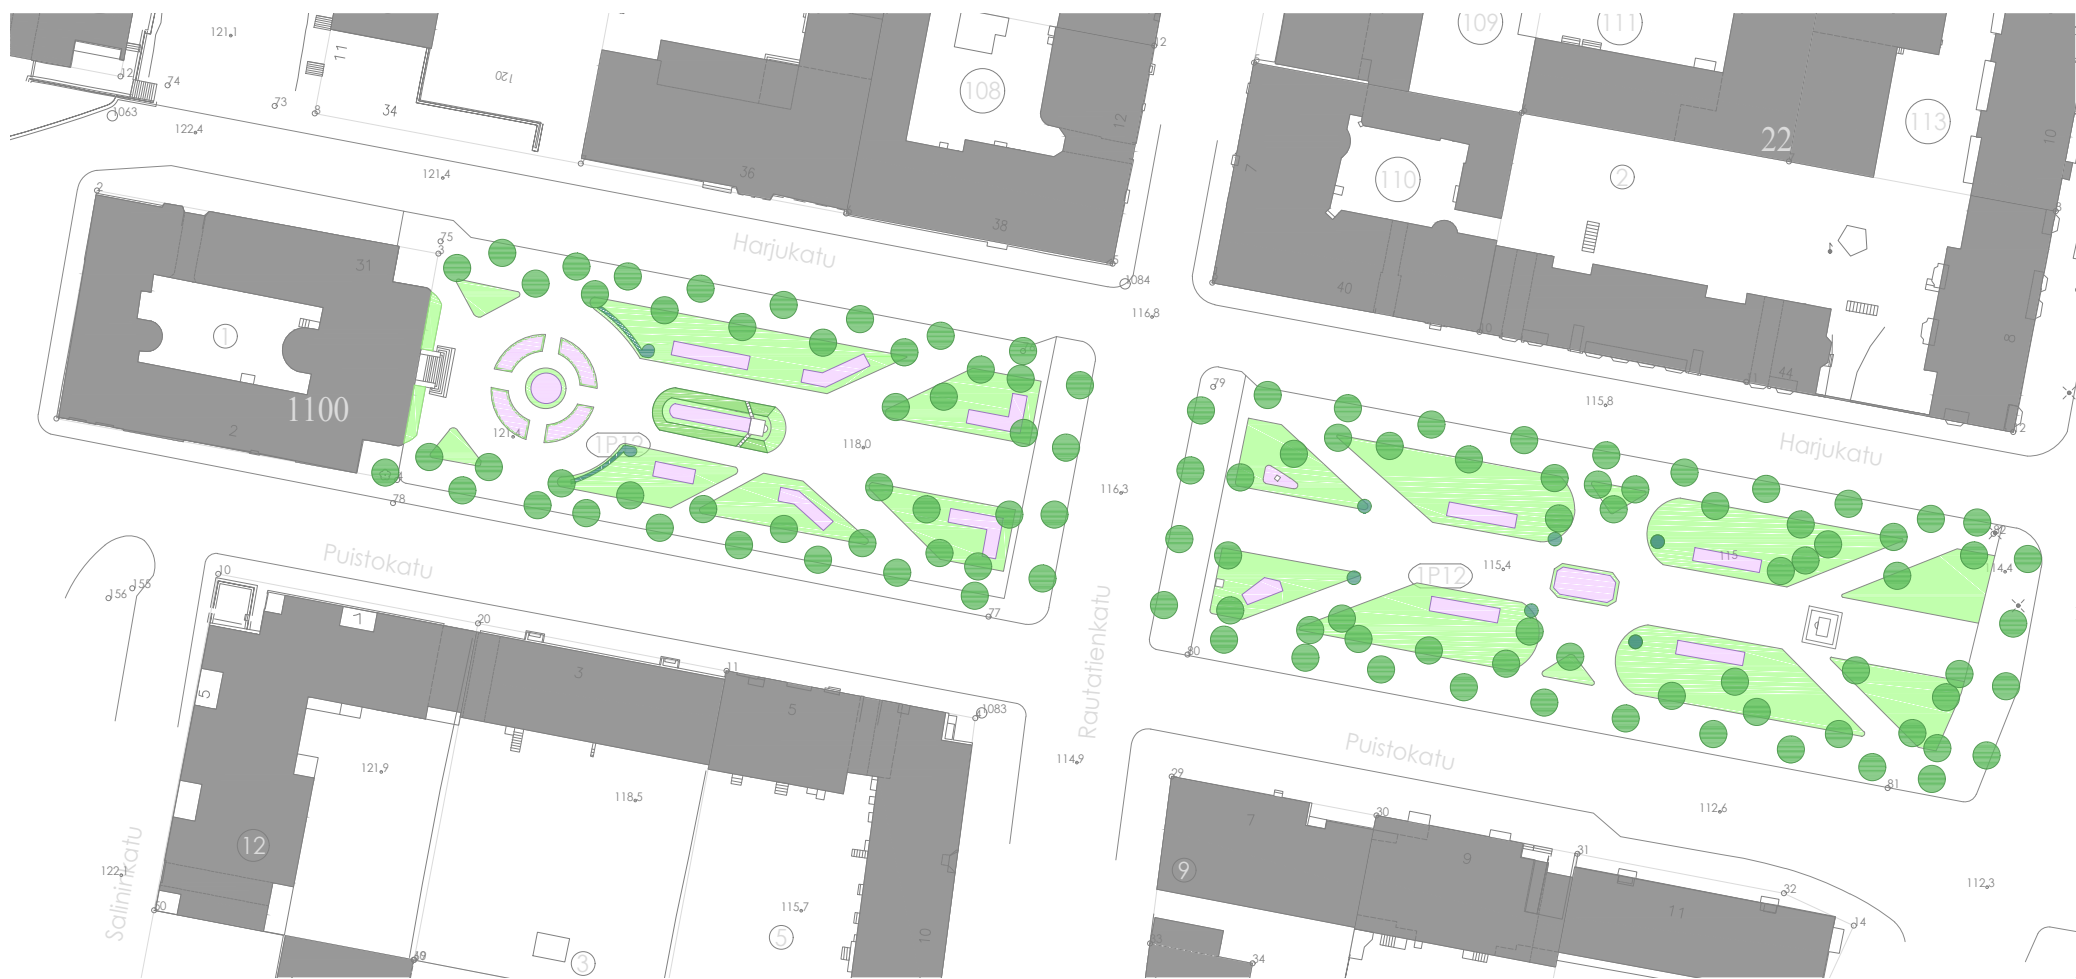
Vuonna 1972 päivätty puiston piirustus esitetynä nykyisellä pohjakartalla, kaavio 2021. Kaaviossa esitetään käytäväjärjestelmä, puusto, pensaat ja muut istutukset pääpiirteissään.

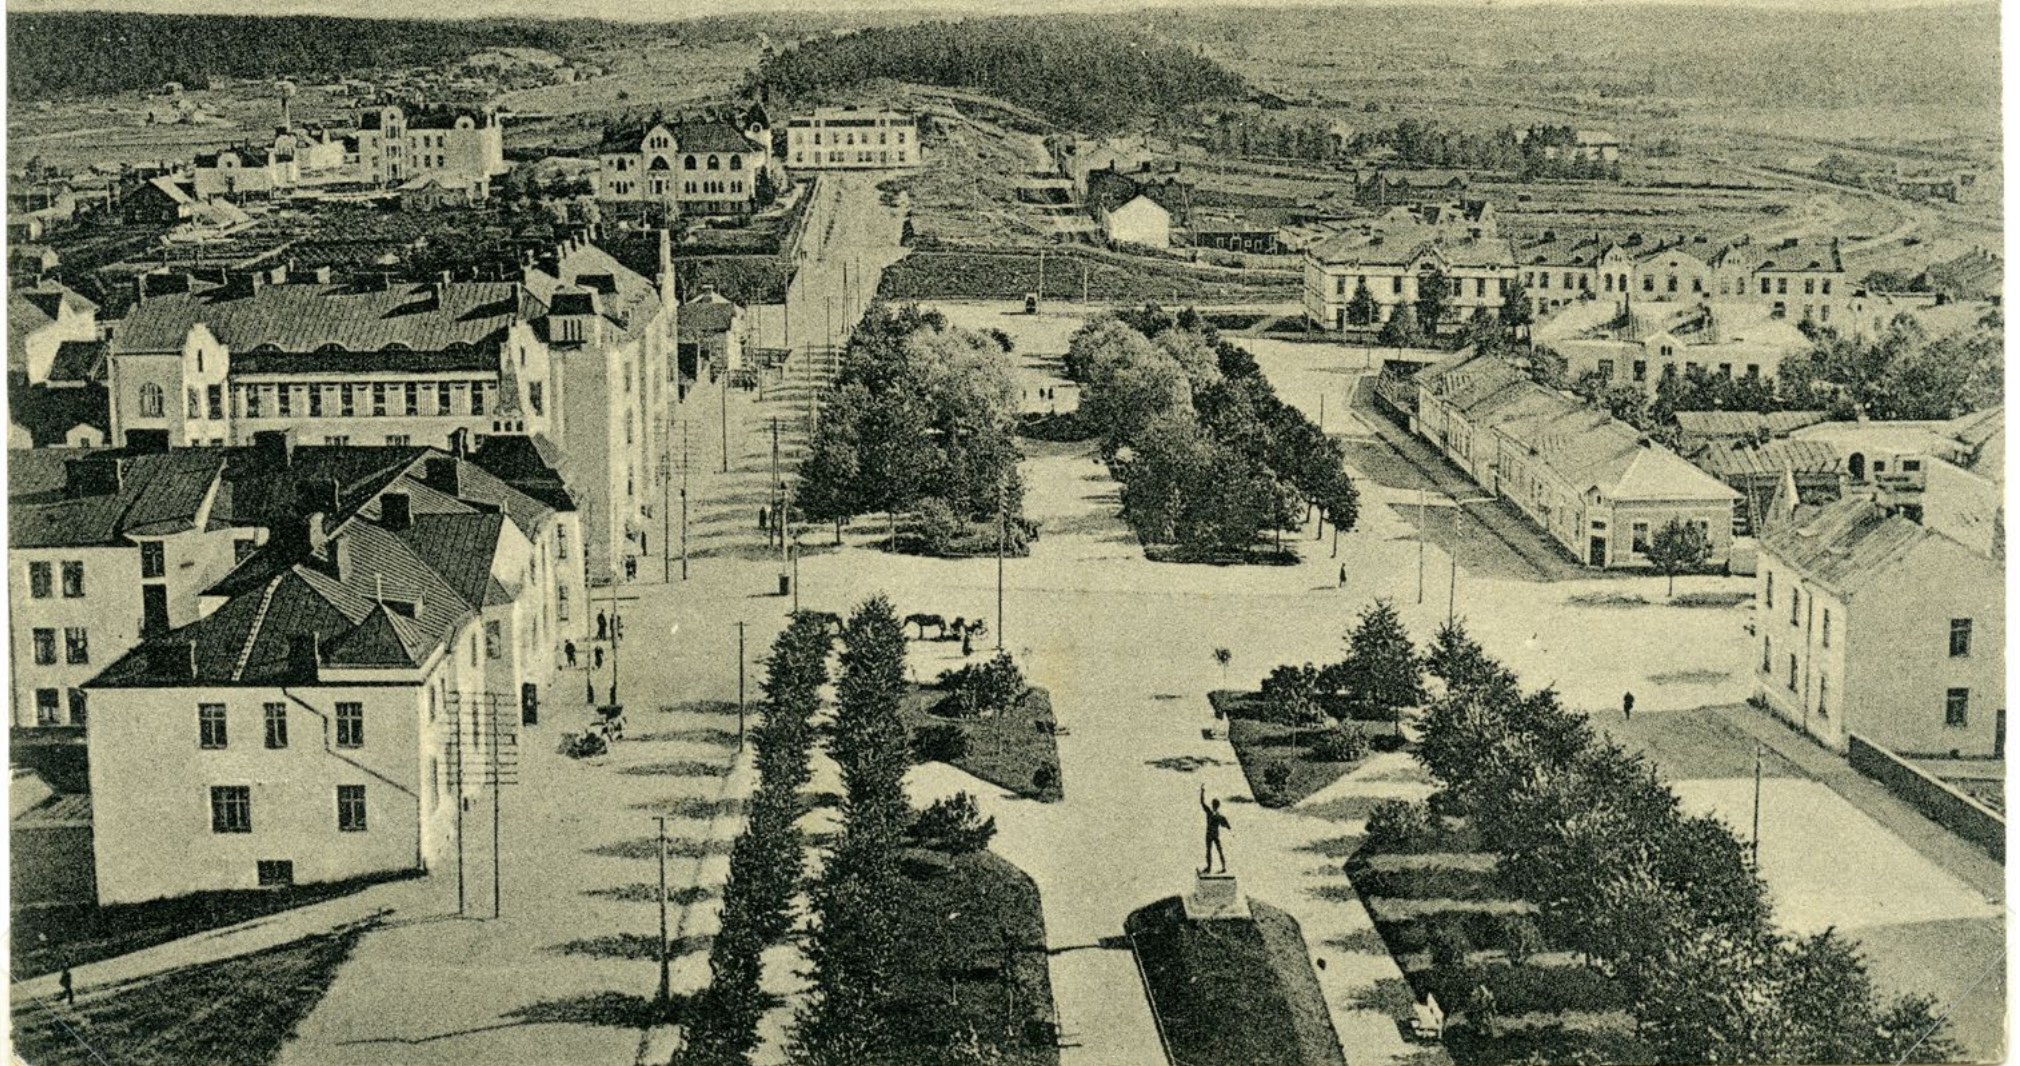
Näkymä kaupungintalon suunnalta 1921-1922. Etualalla näkyy keskikäytävän leveä osa, joka kavennettiin 1980-luvun muutoksessa. Yksit. kuvakokoelma, julkaistaan Sirpa Heiskasen luvalla.

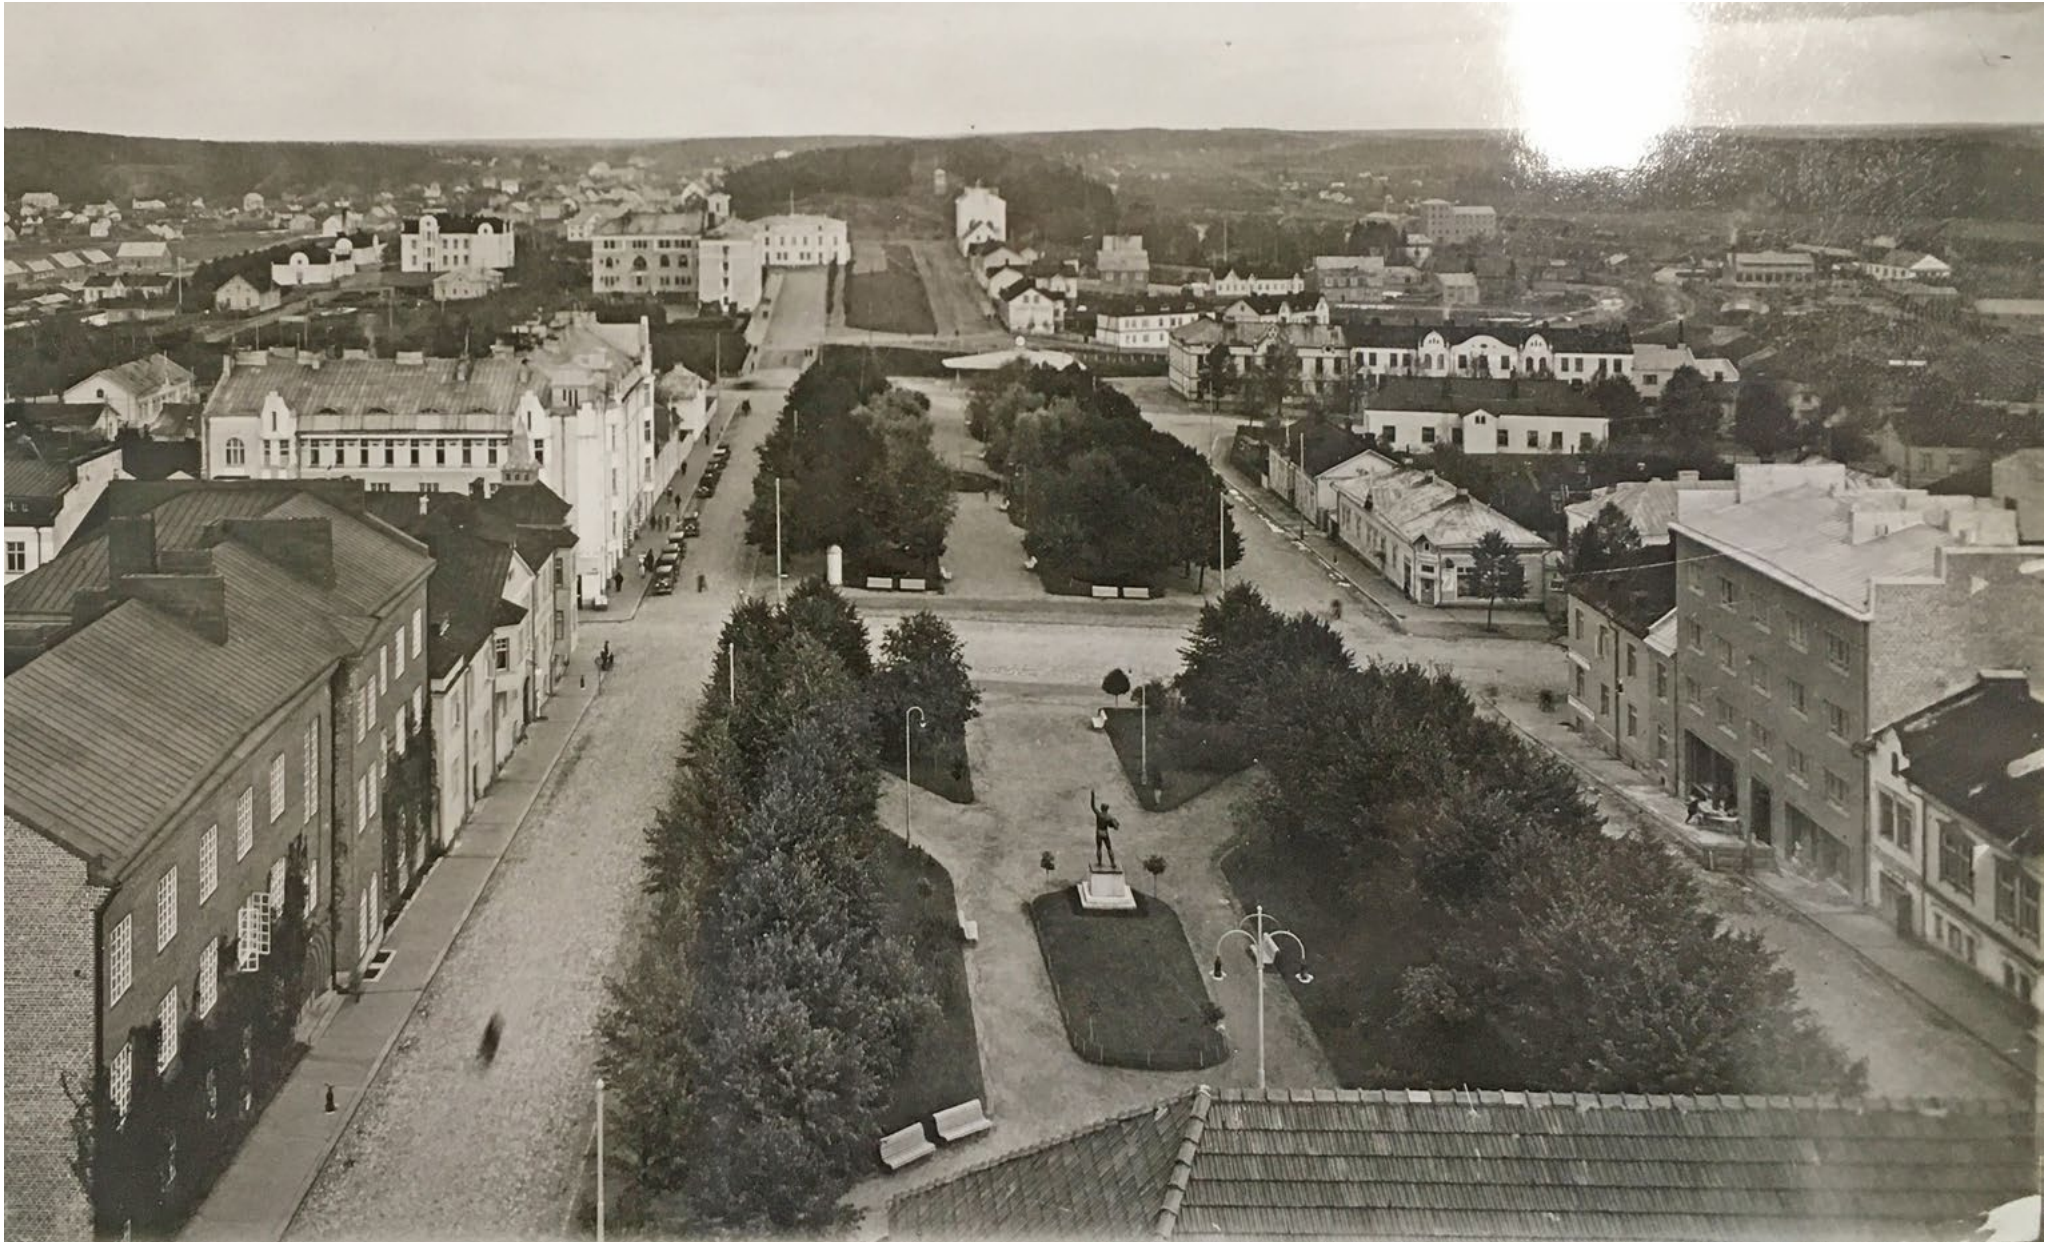
Näkymä kaupungintalon tornista itään, kuva 1930-luvulta. Museovirasto, historian kuvakokoelmat. Vapaudenpatsaan istutusalueella näkyvät nuoret runko-orapihlajat tms. Jykevät puupenkit on vaihdettu perinteisiin rimapenkkeihin. Kaupungintalon eteen on pystytetty korkea valaisinpylväs ja puistoalueella näkyy kaaripäätteisiä valaisinpylväitä.

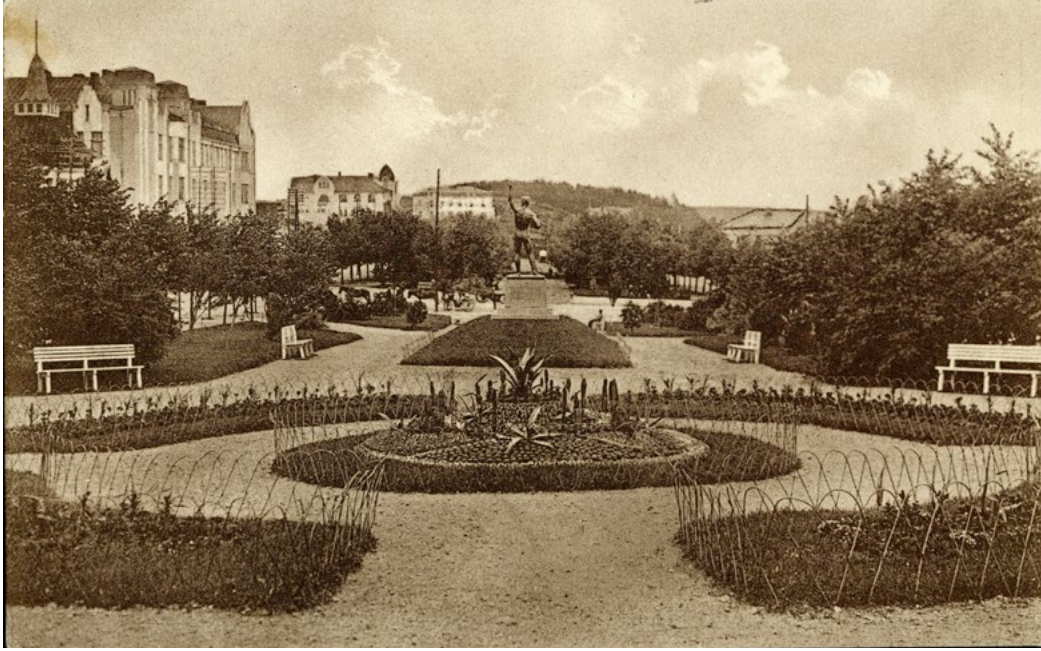
Kaupungintalon puisto, taustalla reheväksi kasvanut Harjupuisto, kauempana taustalla kansanopisto ja naistensairaala. Kuva 1920-luvulta vapaudenpatsaan pystyttämisen jälkeen. Yksit. kuvakokoelma, julkaistaan Sirpa Heiskasen luvalla. Kaupungintalon portaan edessä on näyttävä, keskustaa kohti kohoava ympyrän muotoinen teppichryhmä, jota kehystävät kaarevat käytävät ja kukkapenkit. Istutuksia suojaavat samanalaiset rautaristikot kuin Harjupuistossa. Jykevät puupenkit olivat jonkin aikaa käytössä kaupungintalon puistossa. Vapaudenpatsaan jalusta on sijoitettu kulmikkaan nurmikumpareen päälle.

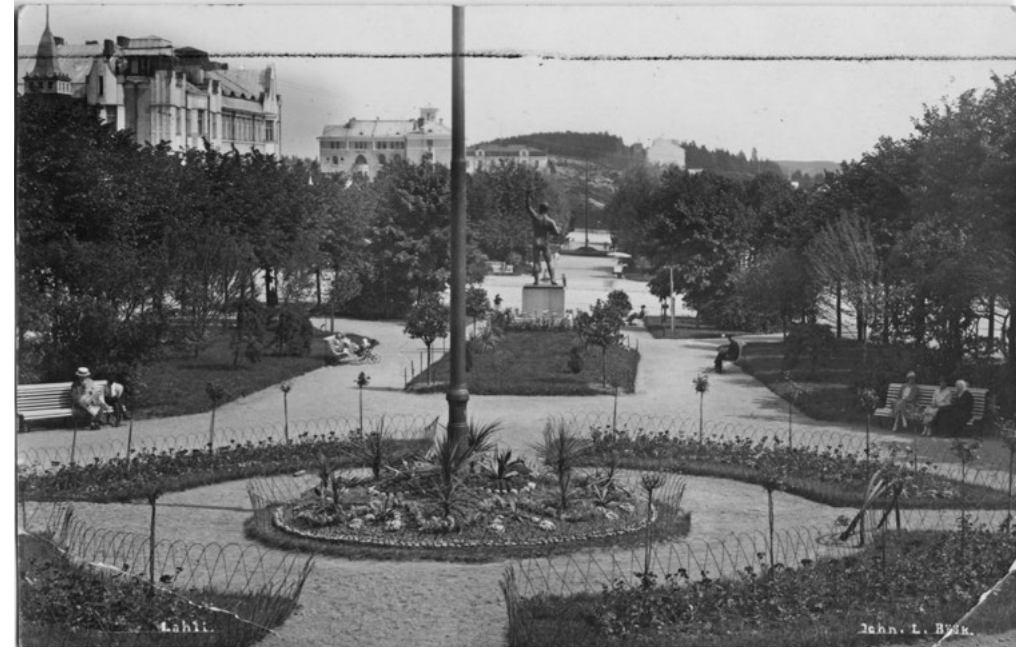
Näkymä kaupungintalon suunnalta itään 1930-luvulla. Kuvaaja John L. Böök, Lahden museoiden kuvakokoelmat.

Läntisen ja itäisen teppichryhmän keskeltä kohoaa korkea valaisinpylväs. Vapaudenpatsaan nurmikumpareen kulmissa on runko-orapihlajat tms. Teppichryhmän istutuskuvio noudattaa 1800-luvun lopulta periytyvää mallia. Kasvaneet puistopuut kehystävät näkymää Rautatienkadulle.

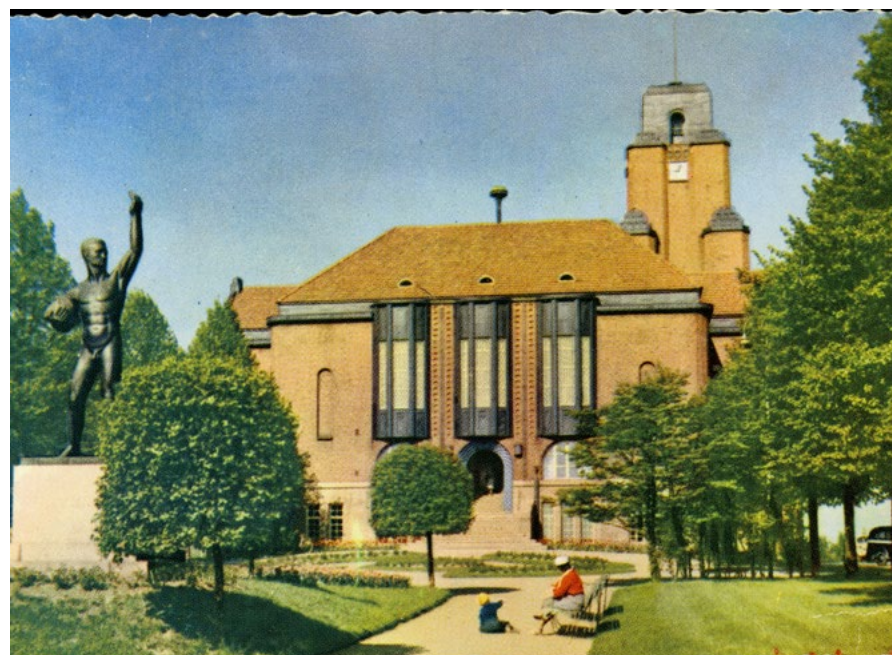
Vapaudenpatsaan ympäristön muotoon leikatut orapihlajat. Alla tilanne 1950-luvun muutosten jälkeen. Yksit. kuvakokoelma, julkaistaan Sirpa Heiskasen luvalla.

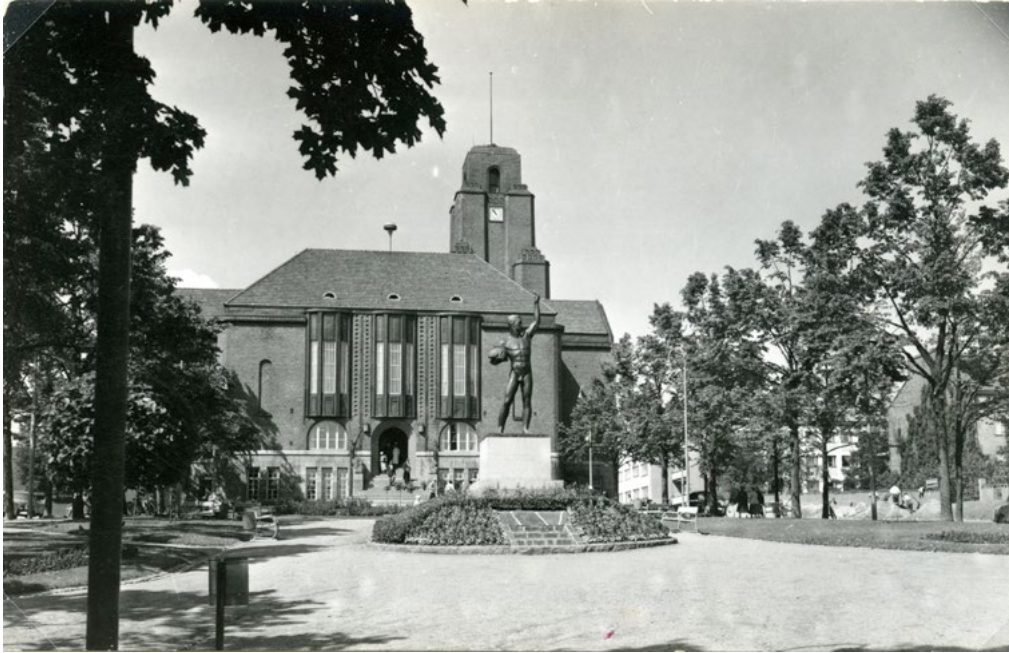
Vapaudenpatsaan korokkeelle rakennettiin 1950-luvulla liuskekiviportaatt ja reunakiveys. Yksit. kuvakokoelma, julkaistaan Sirpa Heiskasen luvalla.

1920-luvulta periytyvän Vapaudenpatsaan jalusta kohoaa nykyisin viistokulmaisen istutussaarekkeen keskeltä, jonka järeältä vaikuttavat graniittireunakivet ja nupukiviportaat ovat saaneet korostetun aseman. Nykyinen sommitelma on peräisin 1980-luvun uudistuksista ja poikkeaa melko paljon alkuperäisen, pyramidinmuotoisen nurmikumpareen ilmeestä (kuva s. 41). Reunakivien ansiosta sommitelma näyttää kohoavan ja irrottautuvan puistokäytävän tasosta.

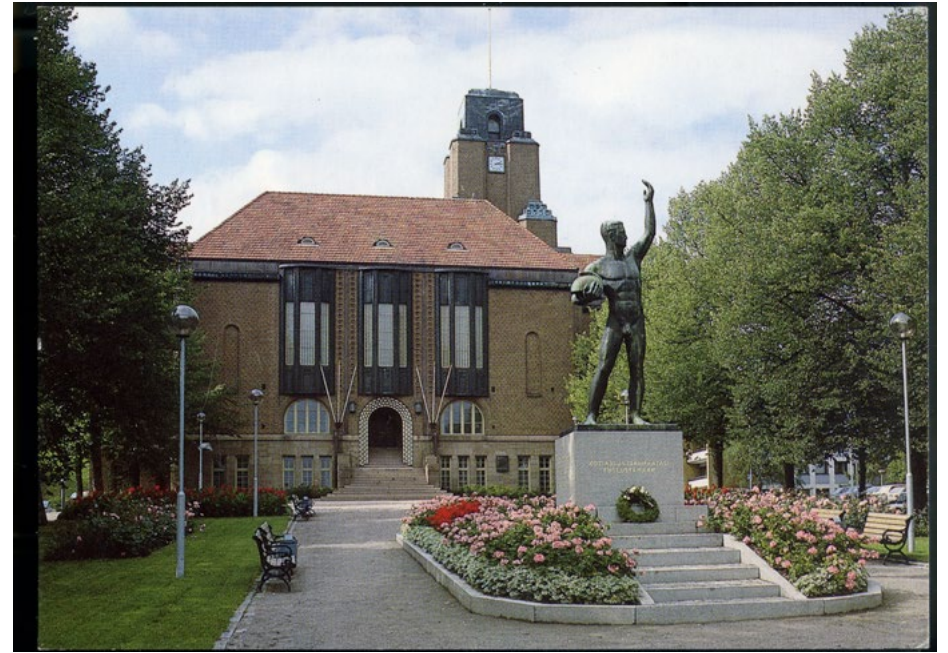
Patsaan korokkeen kiviportaatt, reunakiveys ja istutusjärjestely uudistettiin 1980-luvulla. Yksit. kuvakokoelma, julkaistaan Sirpa Heiskasen luvalla.

Vapauden patsaan 1980-luvulla uudistettu viistokulmainen istutussaareke korostaa kivrakenteita ja värikkäitä istutuksia patsaan ja sen jalustan kustannuksella. Postikortti, yksityiskoelma, julkaistaan Sirpa Heiskasen luvalla.

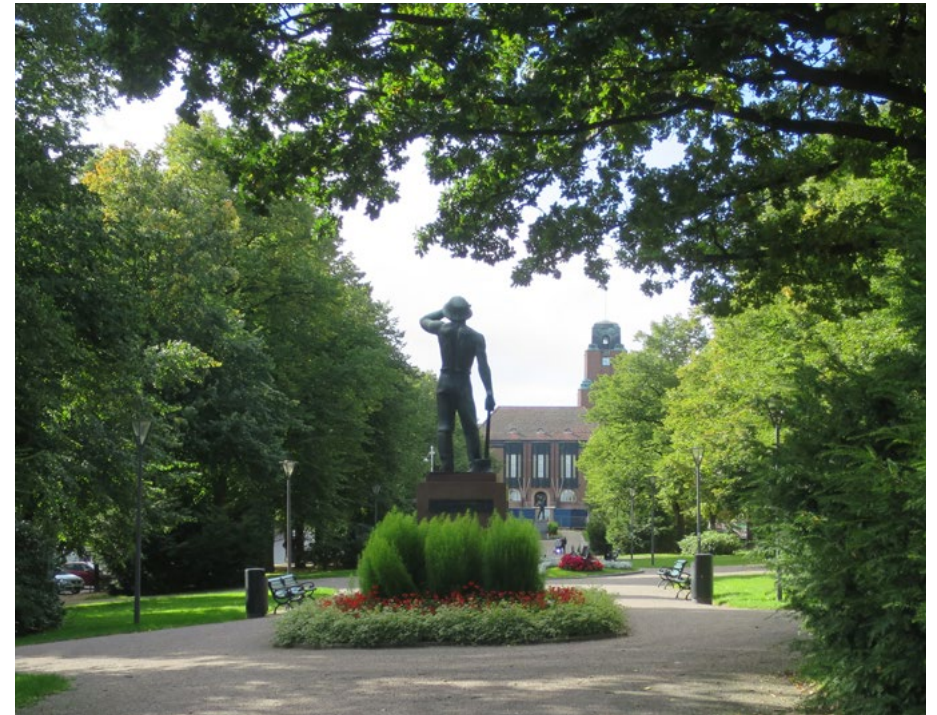
Tilanne 2021. Jalusta jää korkeiden istutusten peittoon.

Pääkäytävän keskilinjaan sijoitettu Työn patsas, joka edus- taa uudempaa ajallista kerrostumaa 1940-luvulta, sijait- see nykyään kulmistaan viistetyin suorakaiteen muotoi- sen koristeistutuksen keskellä. Istutuksen muoto ja sitä korostavat graniittireunakivet poikkeavat alkuperäisestä, eleettömästä neliöistutuksesta (vrt. kuva s. 41) ja patsaan jämäkkä graniittijalusta jää korkeiden koristekasvien peit- toon.

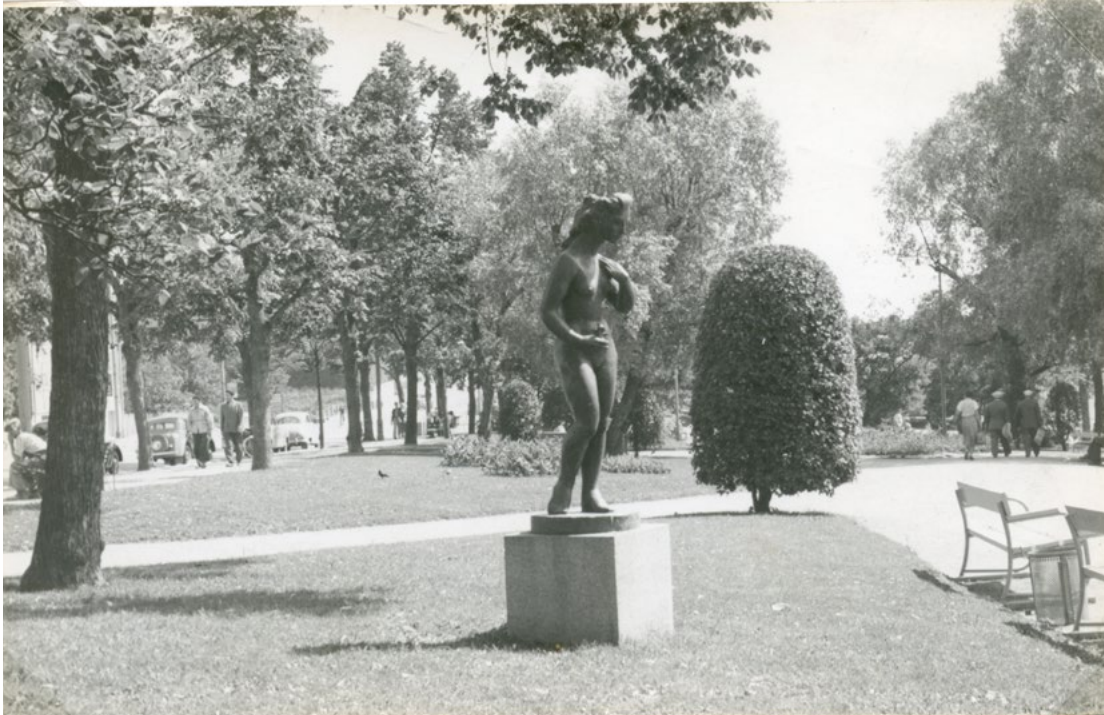
Marjatta-veistos sijoitettiin puistoon 1952. Matala jalusta aseteltiin nurmikolle eleettömästi ilman kehystäviä istutuksia ja omaan koordinaatistoonsa, toisin kuin pääkäytävälle sijoitetut sankaripatsaat. Yksit. kuvakokoelma, julkaistaan Sirpa Heiskasen luvalla.

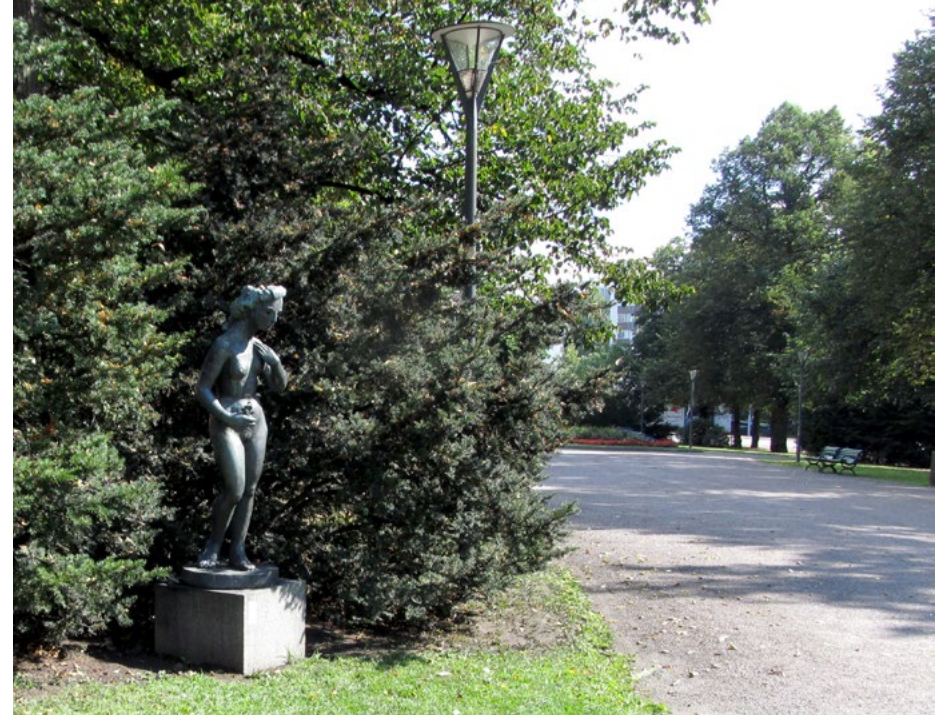
Marjakuusitiheikön saartama Marjatta-veistos vuonna 2011. Istutus periytyi 1980-luvun uudistuksesta. Kuva Lahden kaupunki.

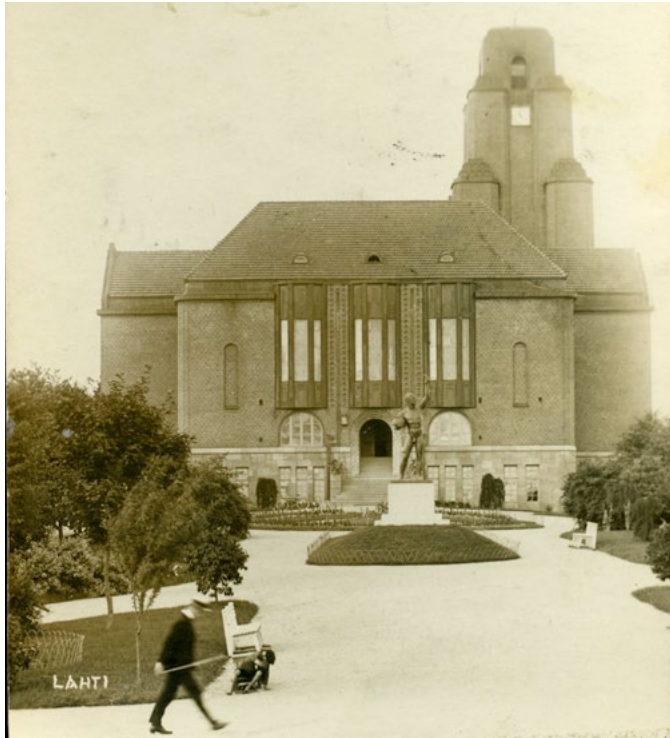
Kuva vasemmalla: kaupungintalon edustan puiset puistopenkit olivat käytössä 1920-luvulla. Yksit. kuvakokoelma, julkaistaan Sirpa Heiskasen luvalla.

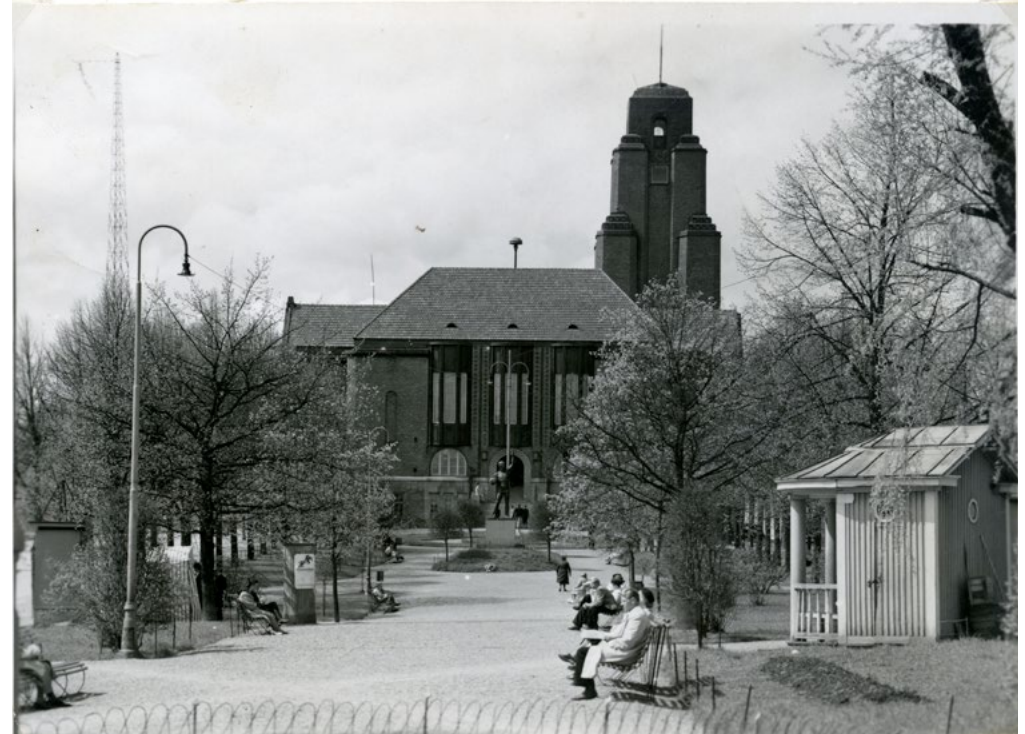
Penkit, valaisinpylväät ja Harju-puiston puinen kioski. Kuva 1930-1940-luvulta.

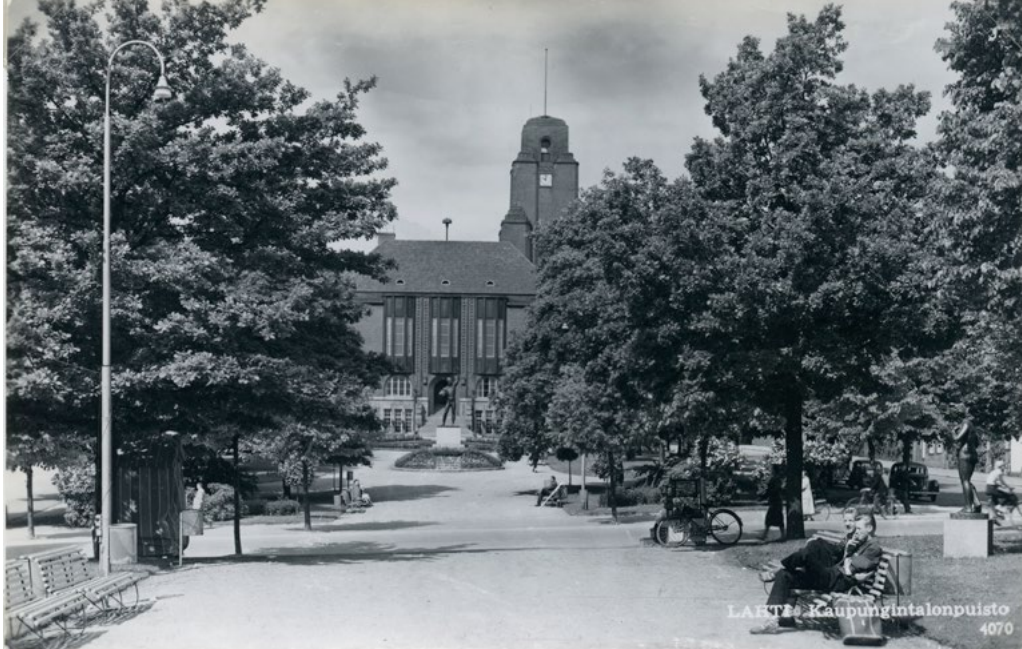
Tunnusomaiset rimapenkit, yksinkertaiset roska-astiat ja korkeat, kaareen päättyvät valaisinpylväät olivat käytössä ainakin 1950-luvulla. Yksit. kuvakokoelma, julkaistaan Sirpa Heiskasen luvalla.

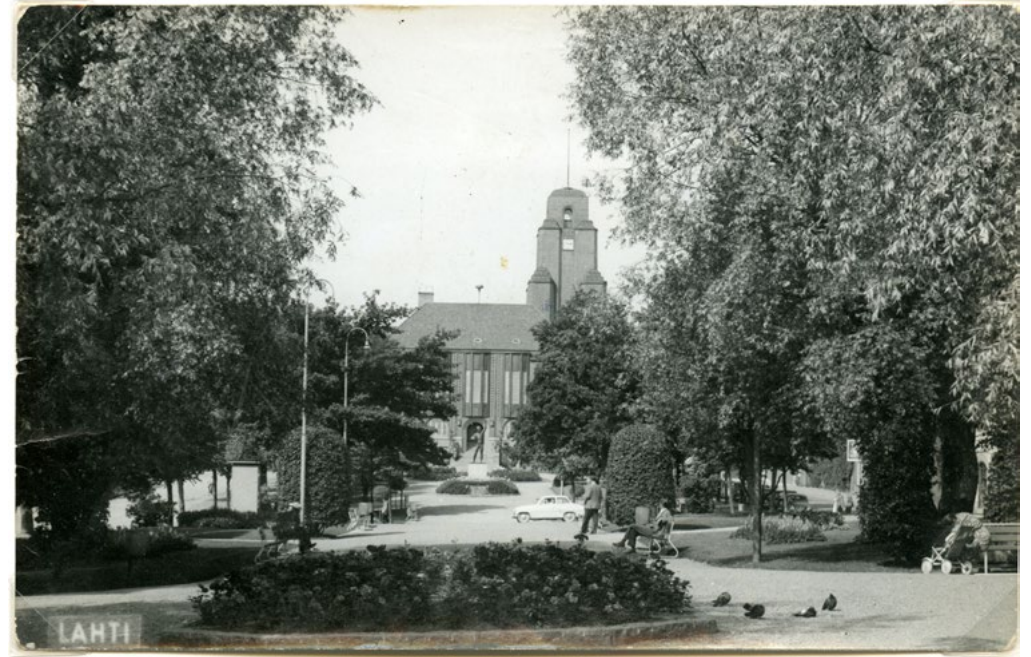
Uudistuneet, teräsputkirunkoiset puupenkit otettiin käyttöön 1960-luvulla. Yksit. kuvakokoelma, julkaistaan Sirpa Heiskasen luvalla.

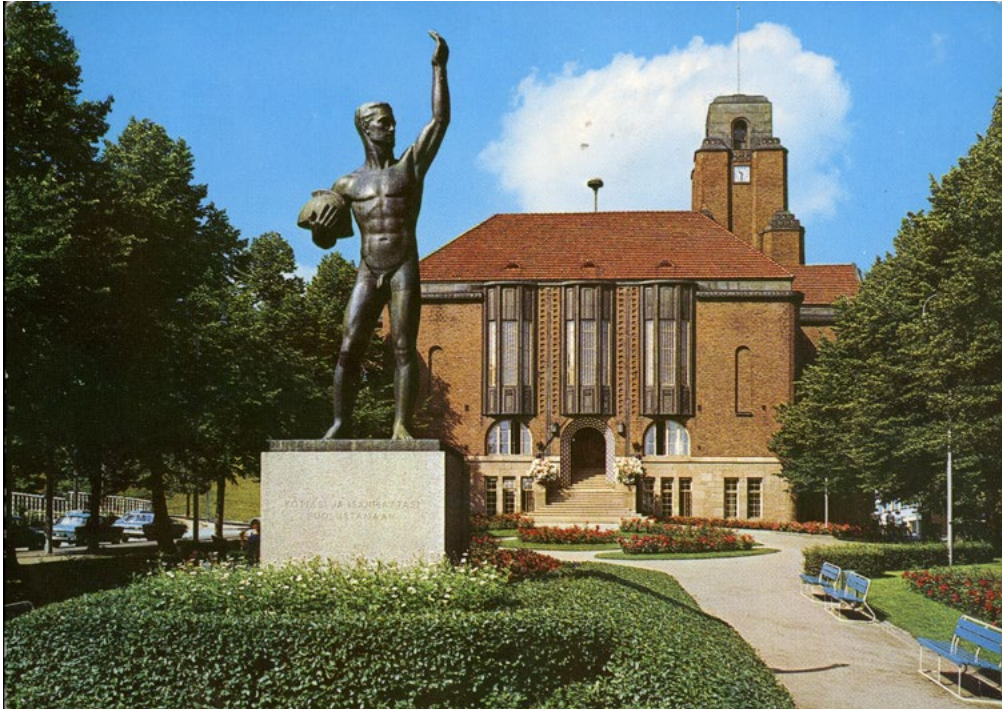
Siniseksi maalatut, teräsputkirunkoiset puupenkit olivat käytössä 1960-luvulta 1970-luvulle. Yksit. kuvakokoelma, julkaistaan Sirpa Heiskasen luvalla.

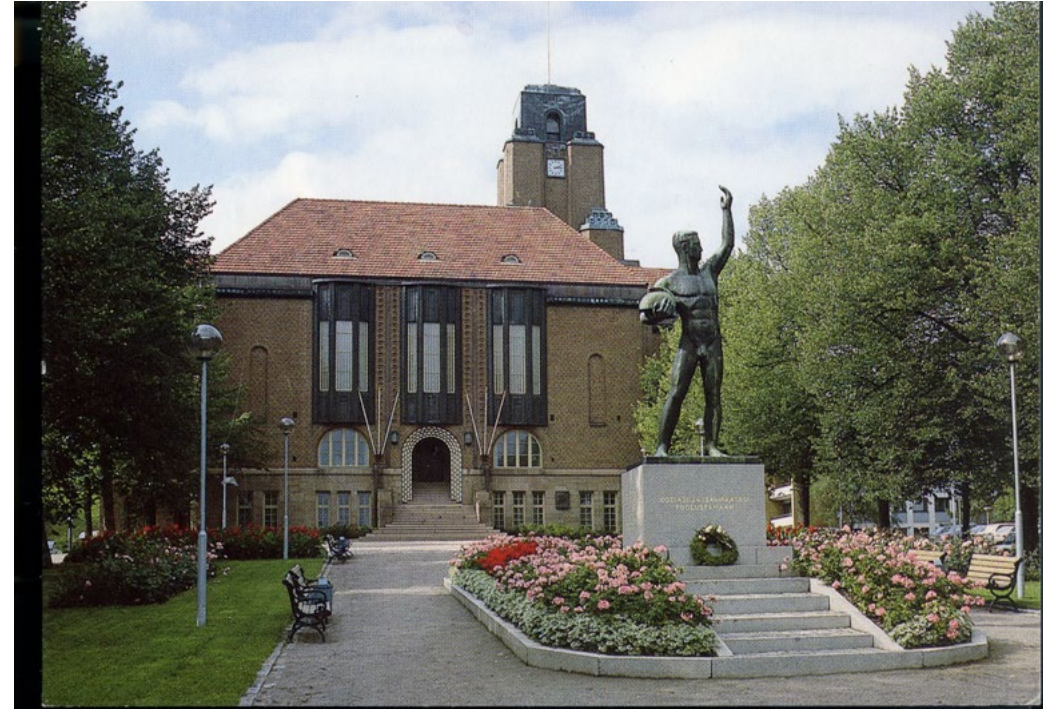
Retrohenkiset puistopenkit hankittiin 1980-luvun peruskorjauksen yhteydessä. Samaan aikaan hankittiin lasipallokupuiset puistovalaisimet. Yksit. kuvakokoelma, julkaistaan Sirpa Heiskasen luvalla.
