LAHDEN KAUPUNGINTALON PUISTON PUISTOHISTORIALLINEN SELVITYS 2021

Lahden kaupungintalon puisto

Puistohistoriallinen selvitys

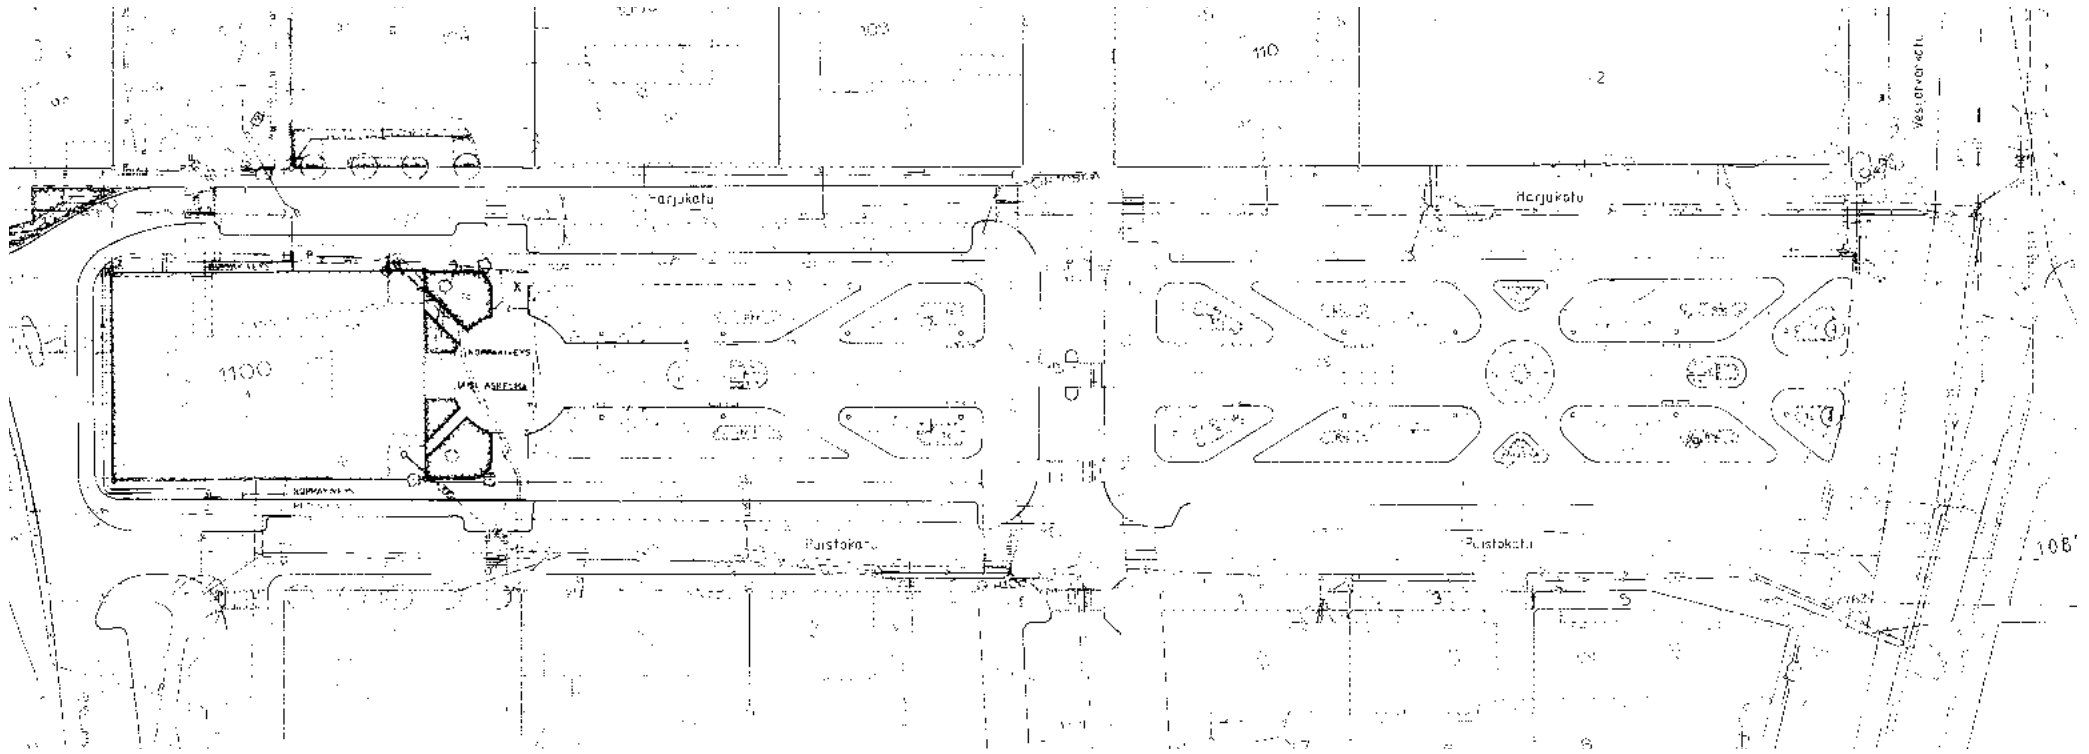
Kaupungintalonpuisto Vihersuunnitelma 1:500 Piirustukset on allekirjoittanut E.P., suunnitteluhortonomi Eila Palojärvi. (Piirt. S.T.) Piir nro 59 455 / R; Lahden kaupungin teknillinen virasto Puistotoimisto; 13.3.1985. Puiston käytävät, valaistus, pensasistutukset ja nurmikot uusittiin ja asennettiin automaattinen sadetusjärjestelmä. Uudistustyössä korvattiin suorat ryhmäruusupenkit alppiruusuilla, poistettiin sisemmät puuistutukset Harjupuiston ja Kaupungintalon puistoista, kaadettiin Rautatiekadun varrelle istutetut tammet sekä poistettiin lähellä kaupungintalon sisäänkäyntiä sijainnut teppich-kuvio käytävineen ja rakennettiin ympyrän muotoinen kivetty kenttä. Samalla uudistettiin vapaudenpatsaan ja työn patsaan istutusalueiden sommitelma.

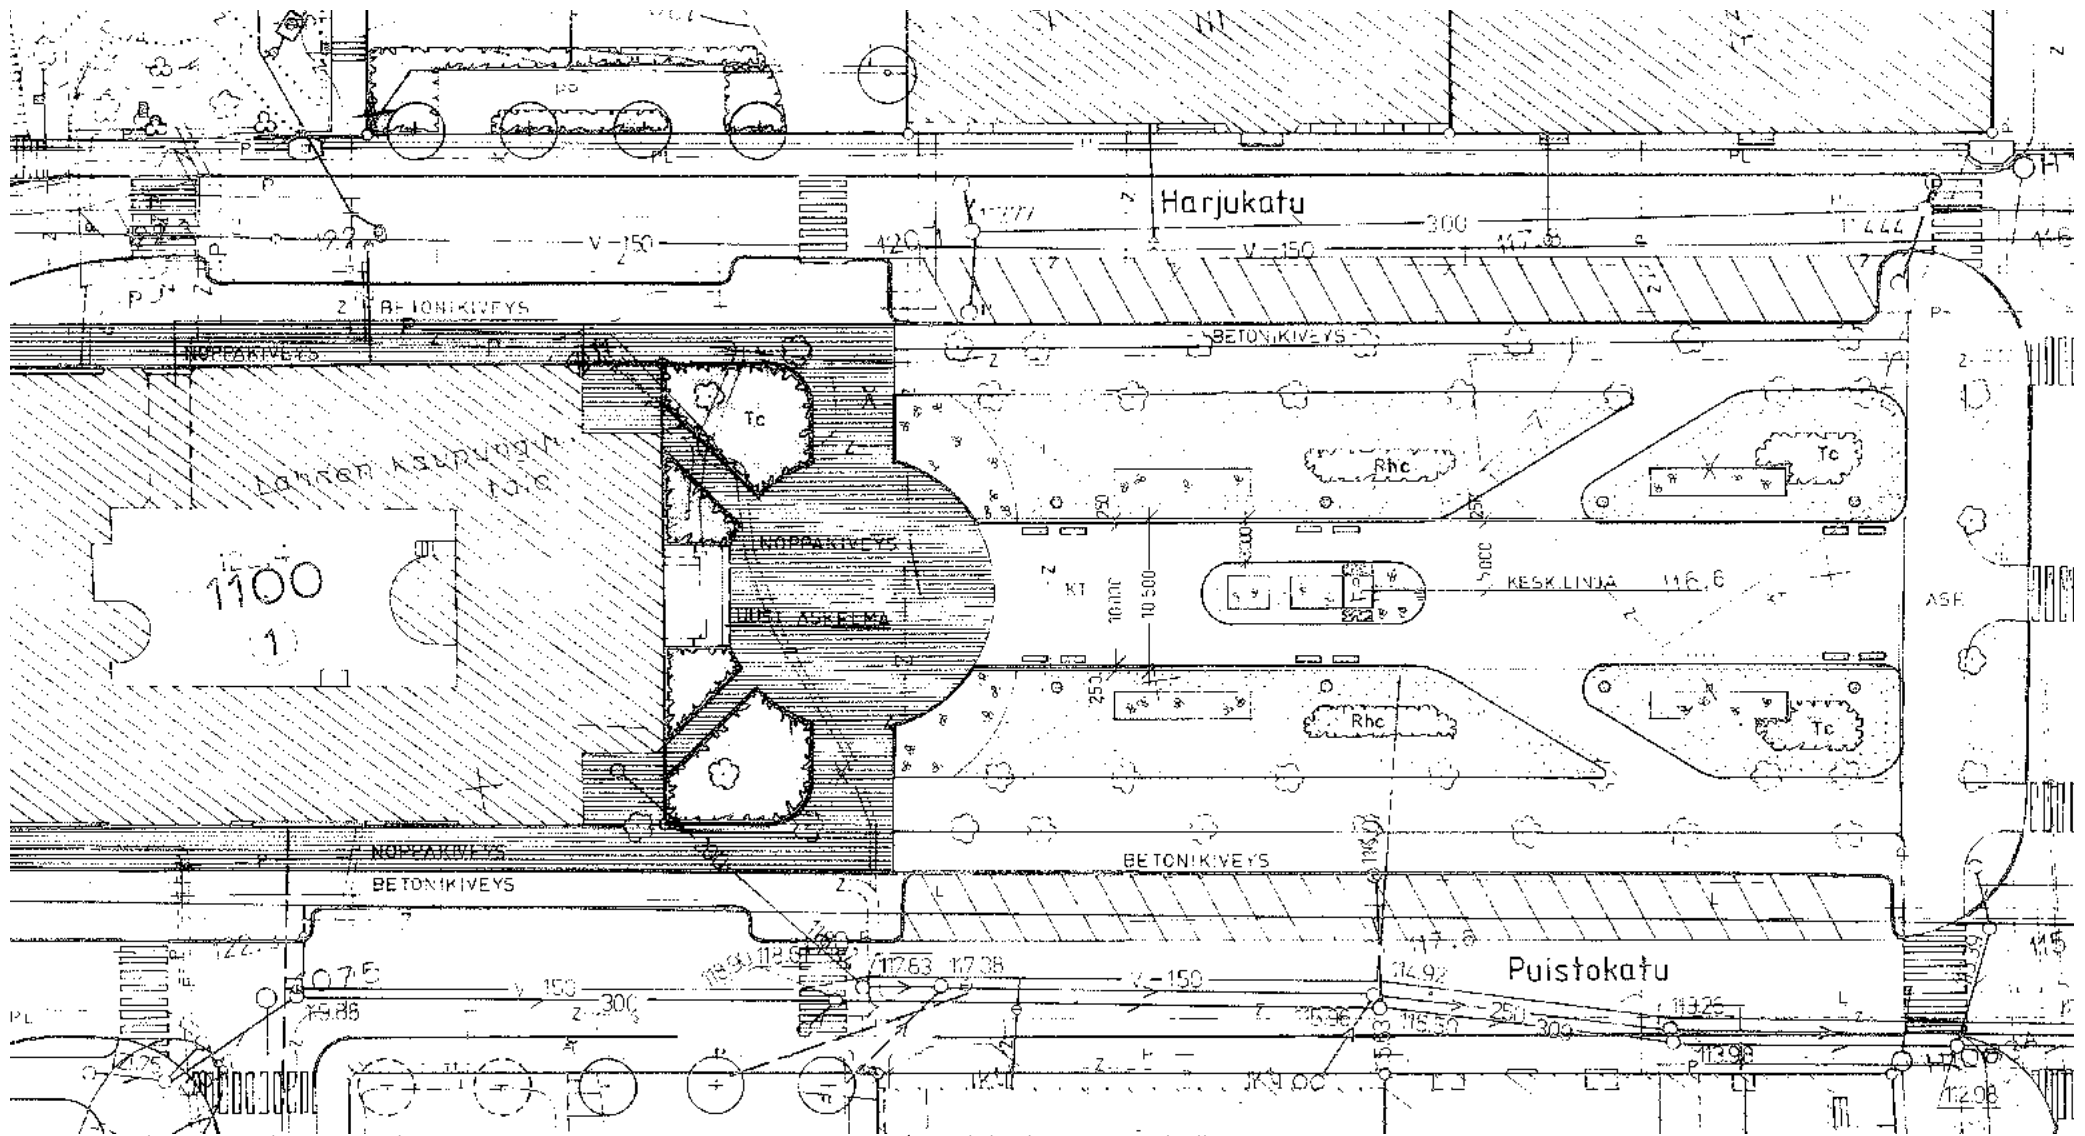
Kaupungintalonpuisto Vihersuunnitelma 1:500 Suunn. E.P. Piirt. S.T. Piir nro 59 455 / R; Lahden kaupungin teknillinen virasto Puistotoimisto; 13.3.1985

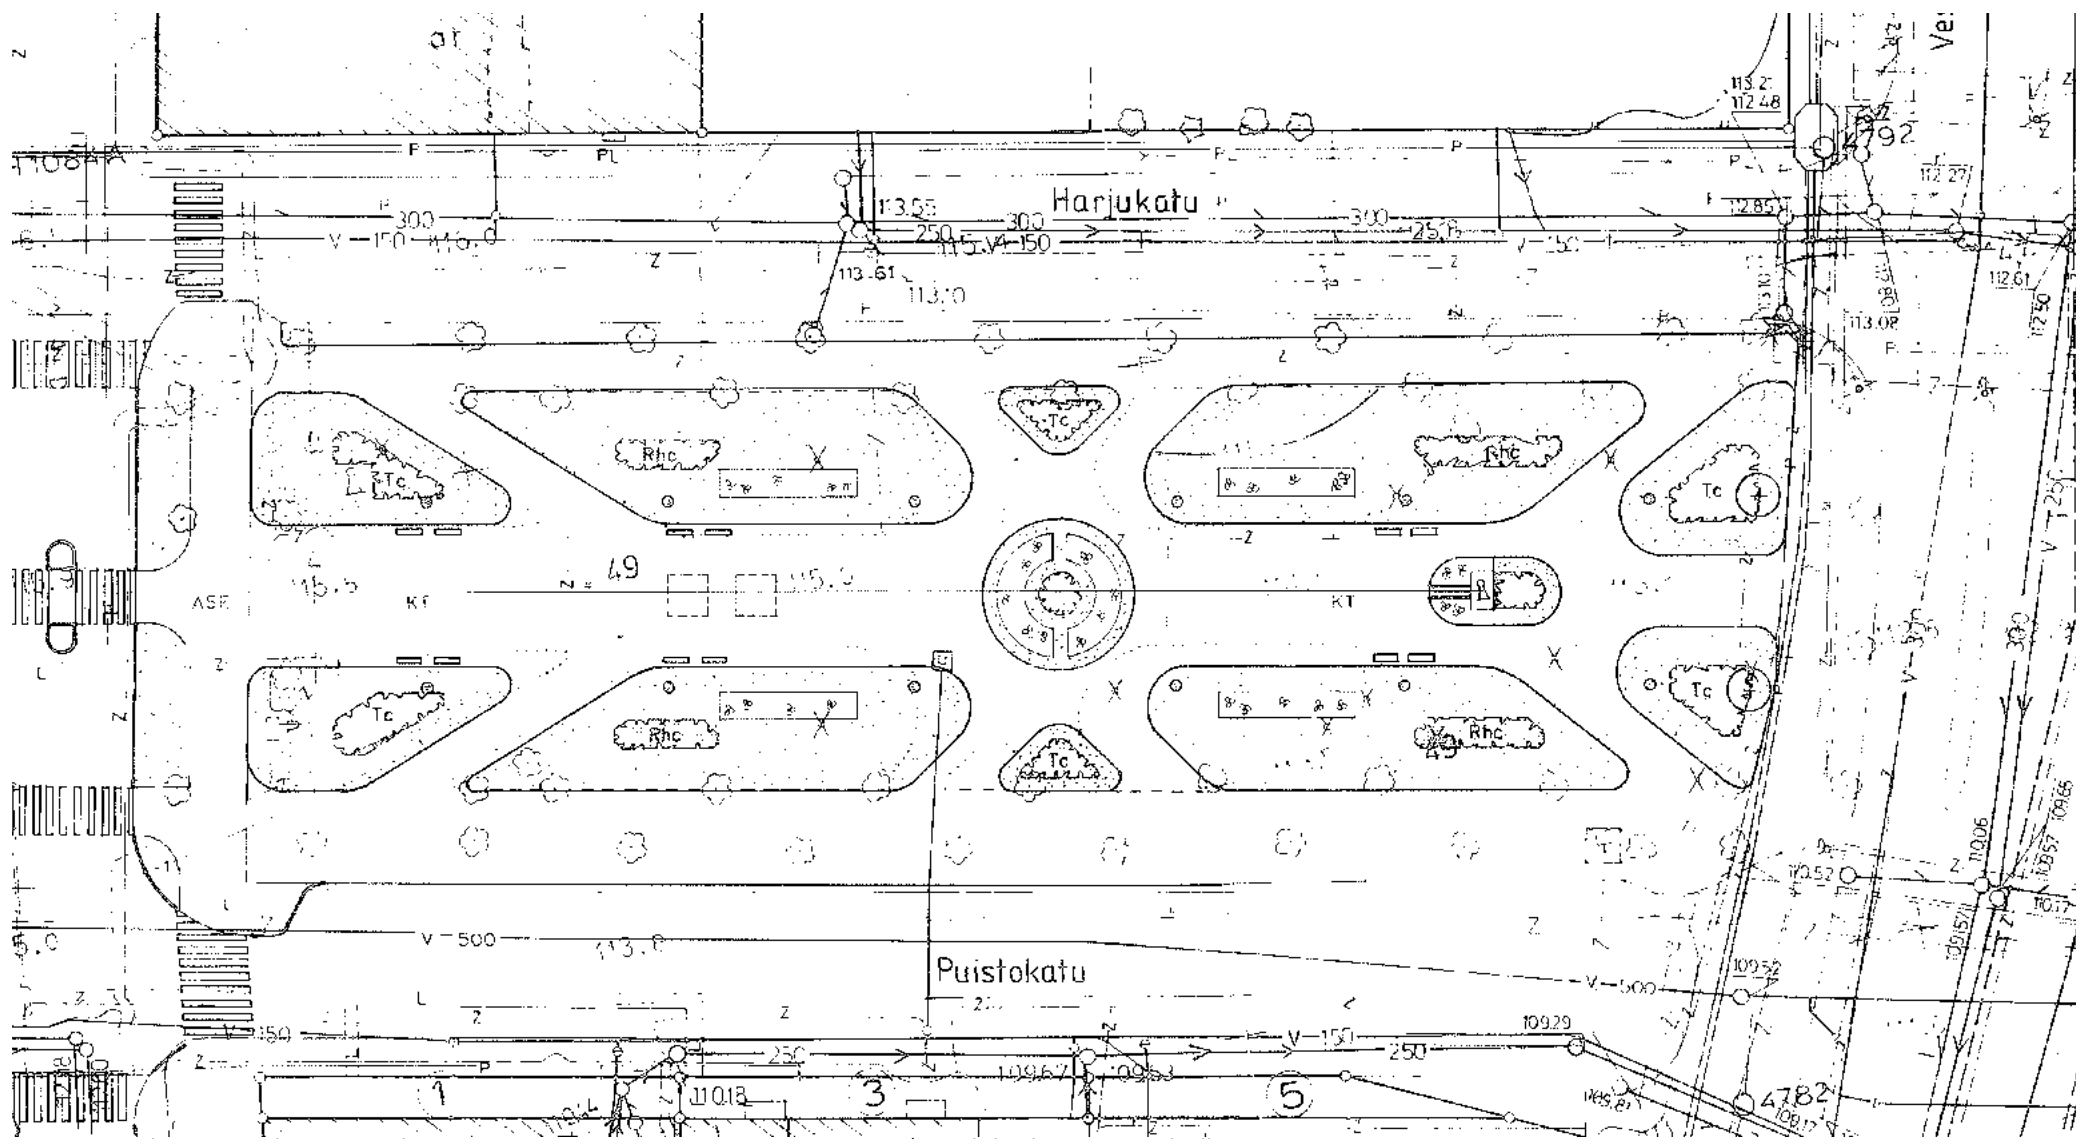
Kaupungintalonpuisto Vihersuunnitelma 1:500 Suunn. E.P. Piirt. S.T. Piir nro 59 455 / R; Lahden kaupungin teknillinen virasto Puistotoimisto; 13.3.1985

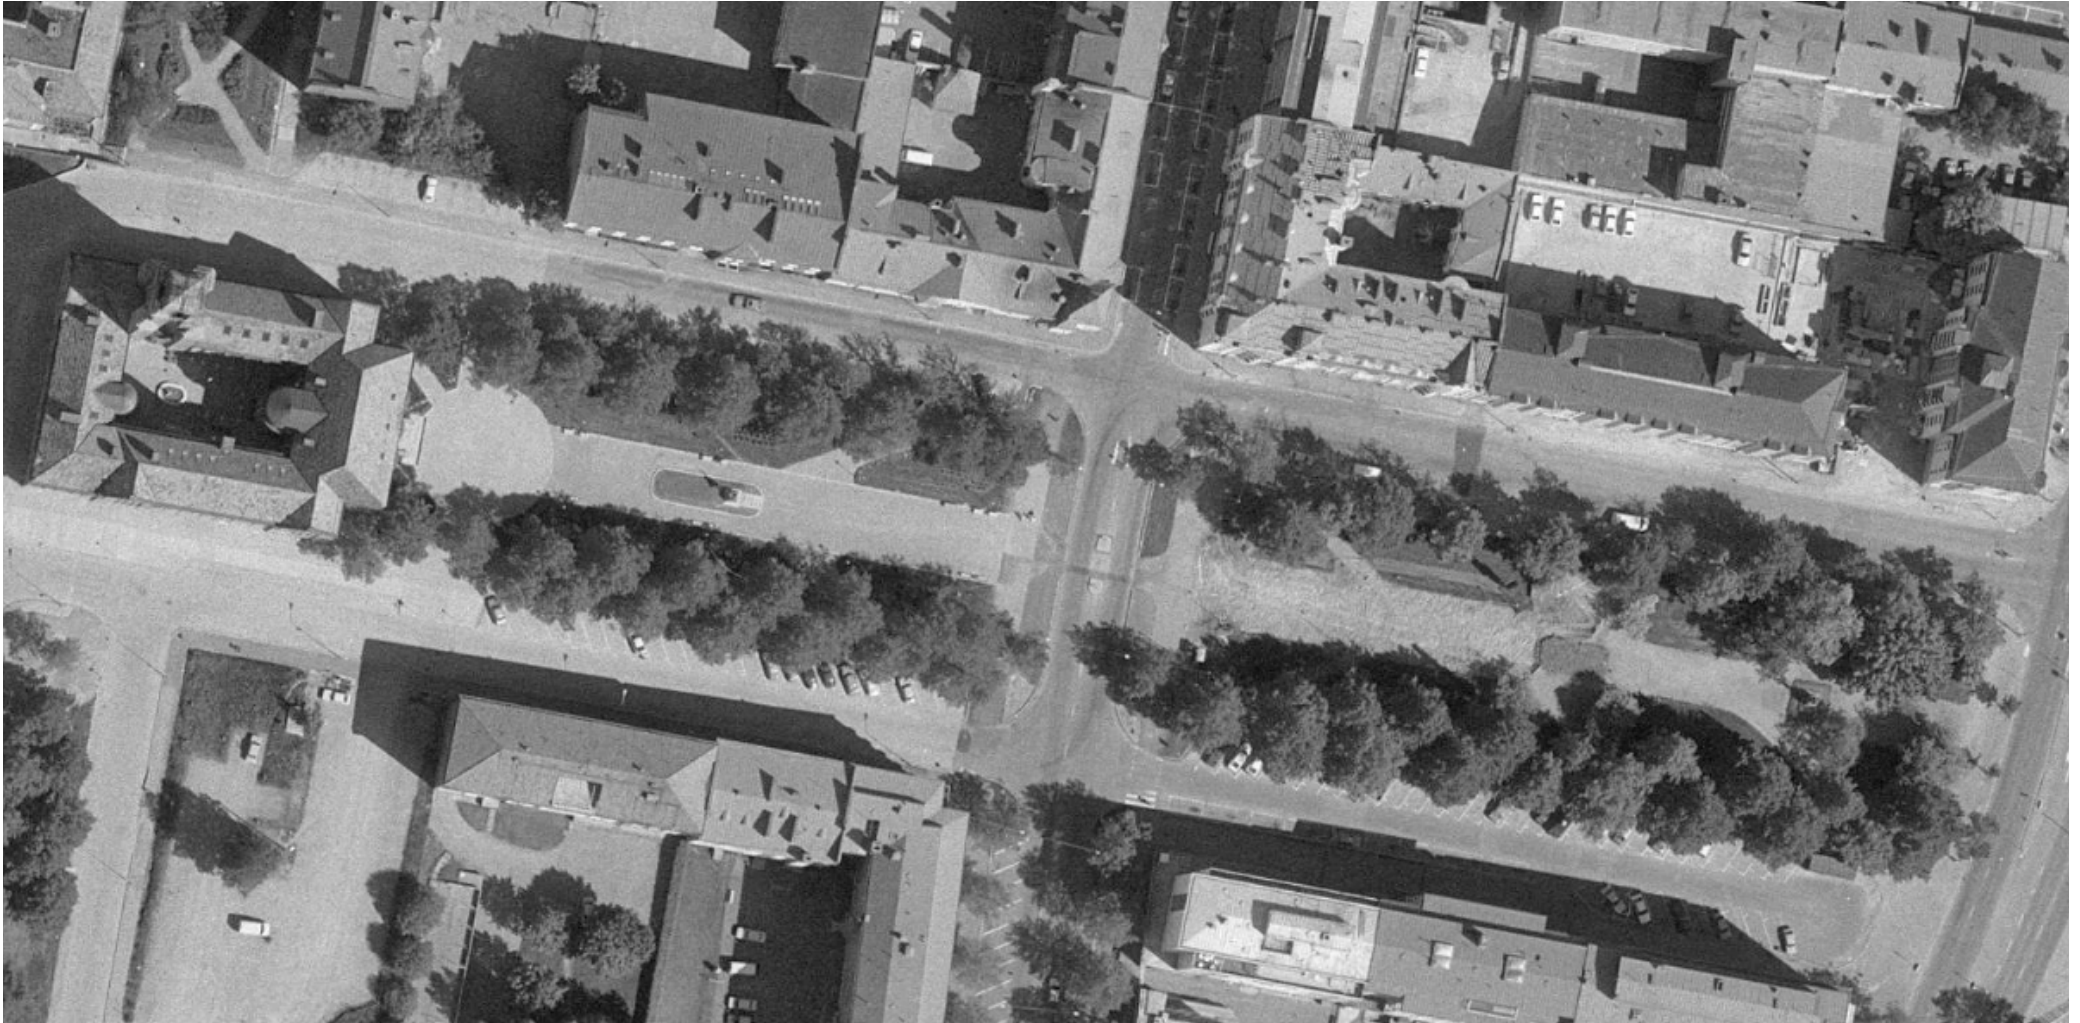
Ortokuva 1986, Lahden karttapalvelu. Puiston uudistussuunnitelma on osittain jo toteutunut ja kaupungintalon edustan istutus on muutettu kivetyksi aukioksi.

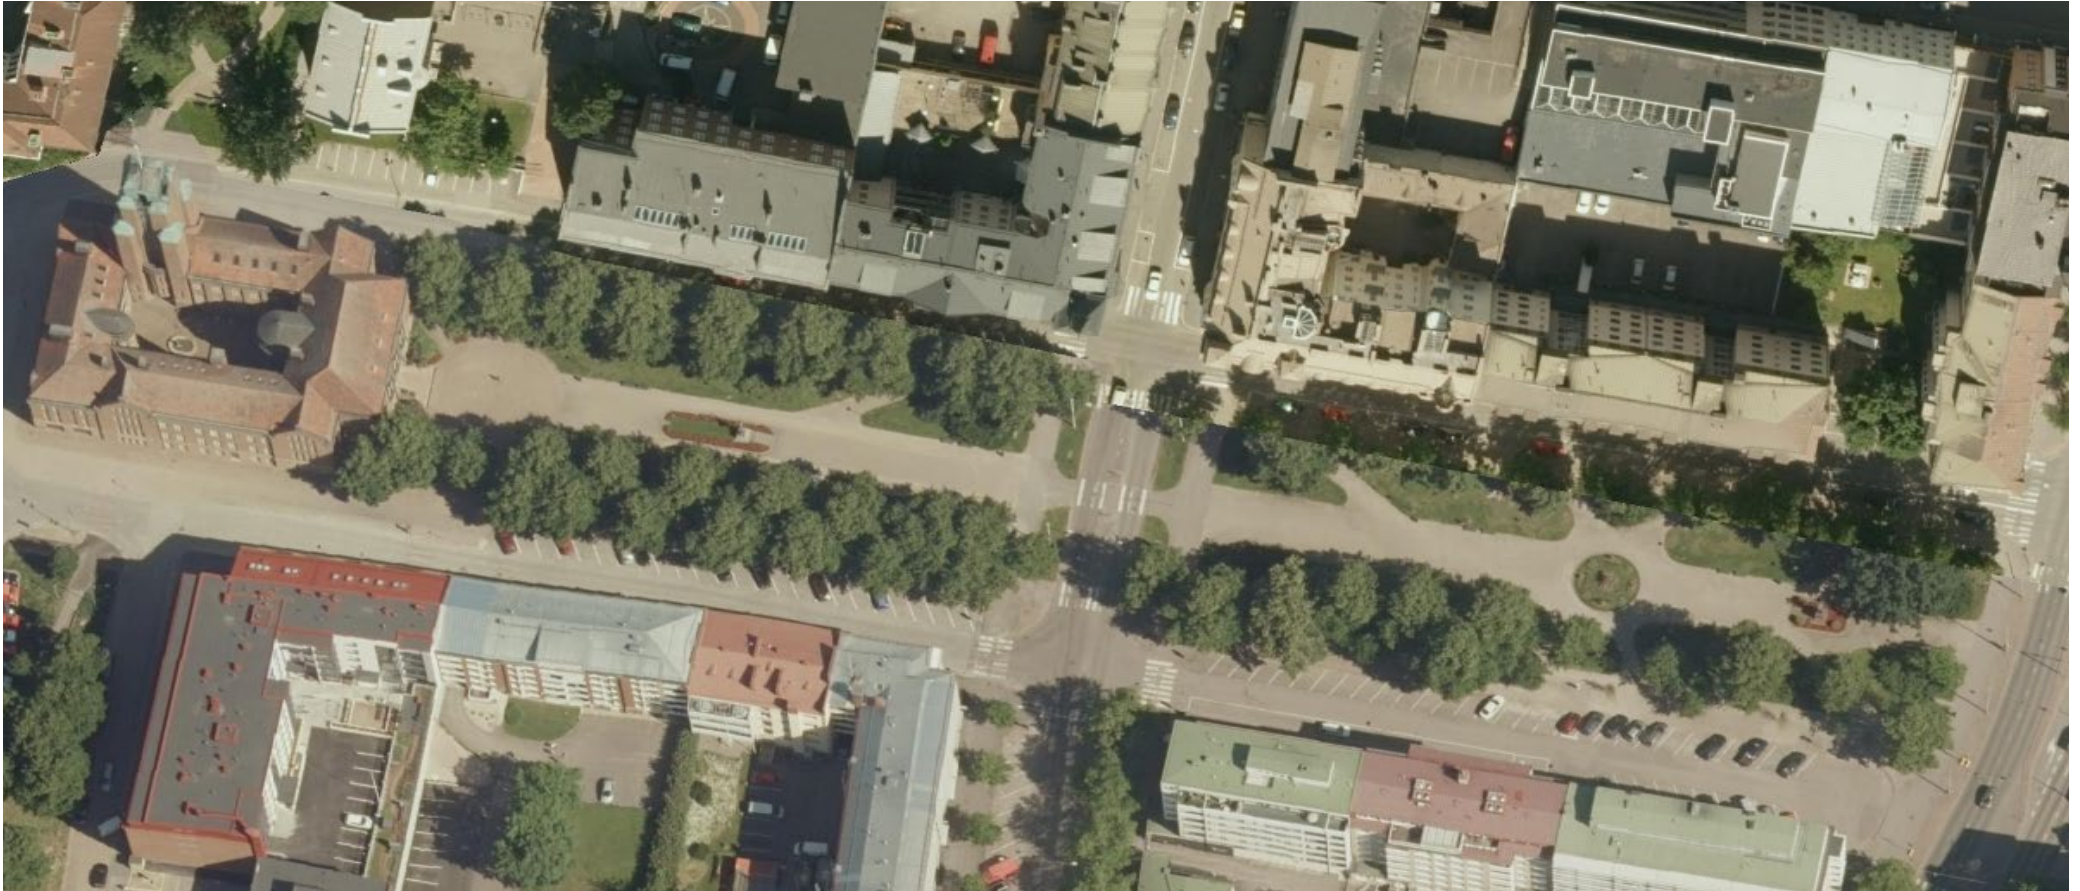
Ortokuva 2014, Lahden karttapalvelu. Puiston kaakkoisosassa uusitaan Puistokadun puoleisen lehmusrivin puita.

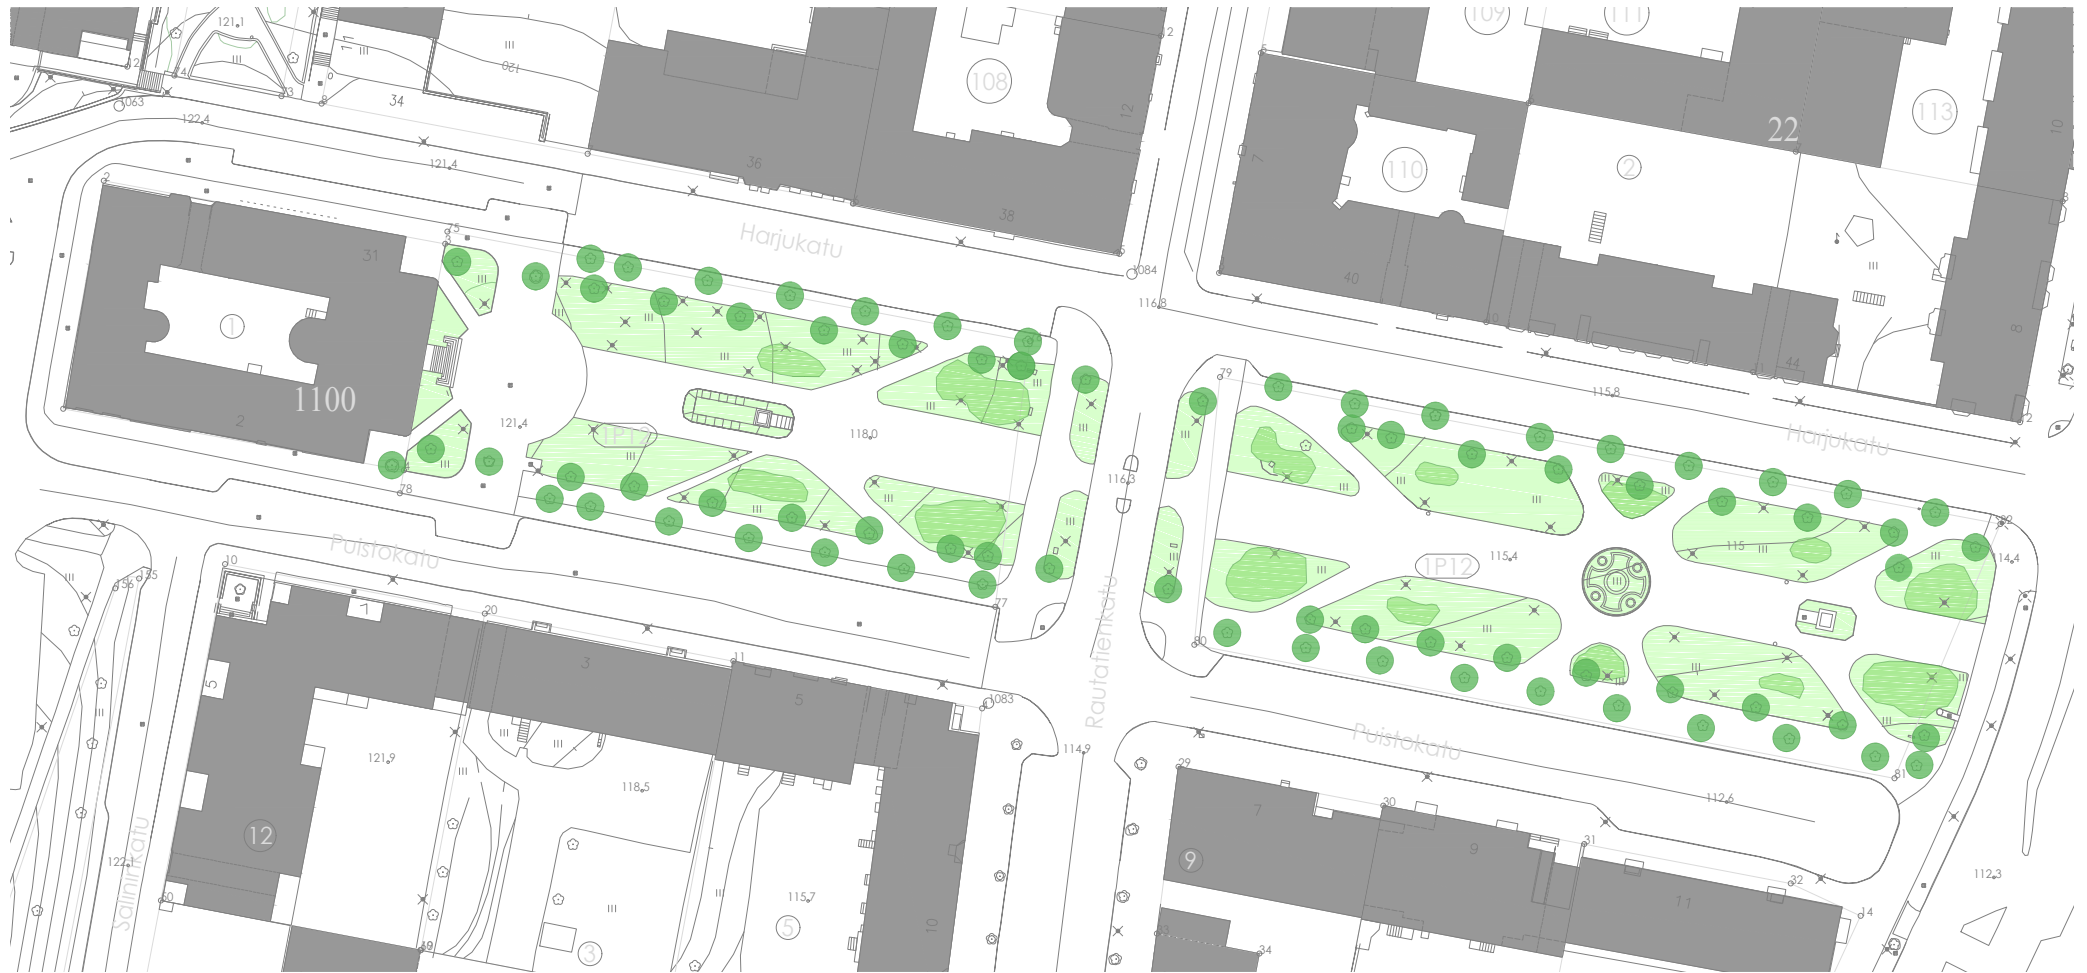
Puiston tilannetta kesäkuussa 2021 esittävä kaavio, pohjakartta Lahden kaupunki. Kaupungintalon edestä on sittemmin korjaustyön vuoksi kaadettu puita.

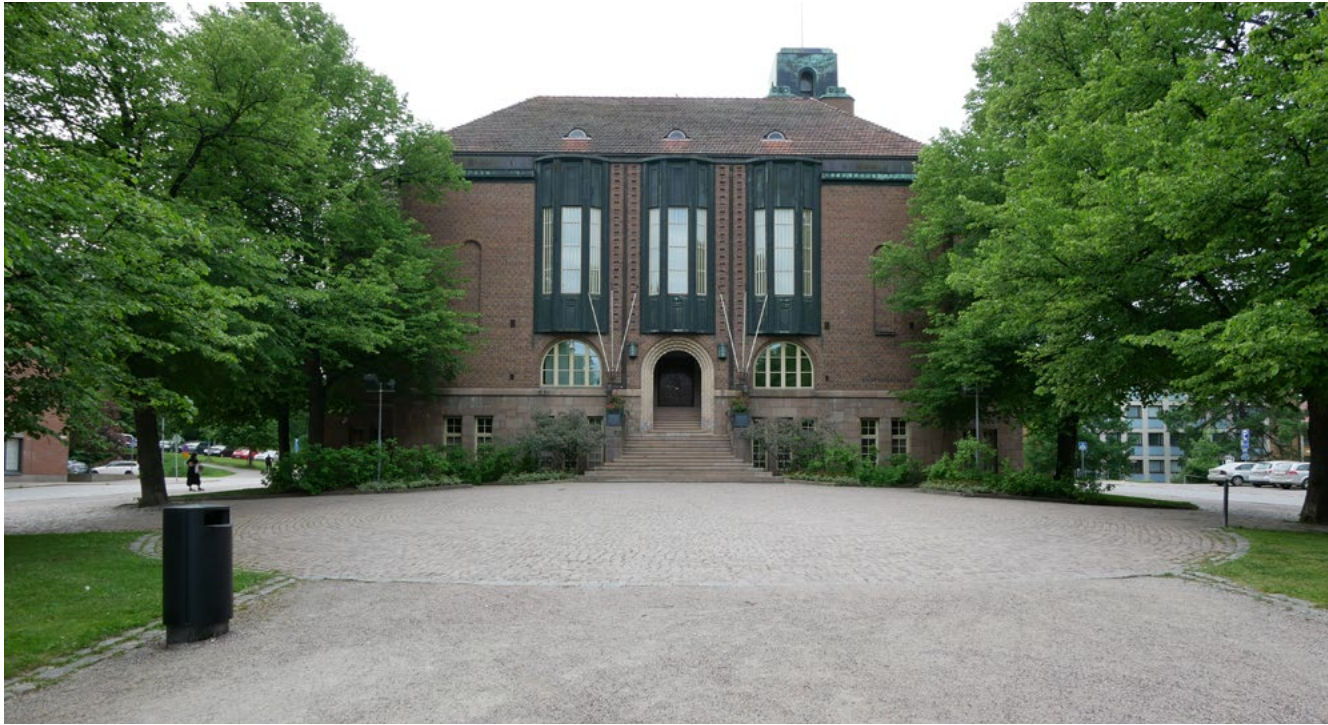
Puiston pääkseli johtaa kaupungintaloa kohti. Kaupungintalon edessä sijaannut ympyräaiheinen koristeistutus on poistettu 1980-luvulla ja korvattu kuperapintaisella nupukiveyksellä.

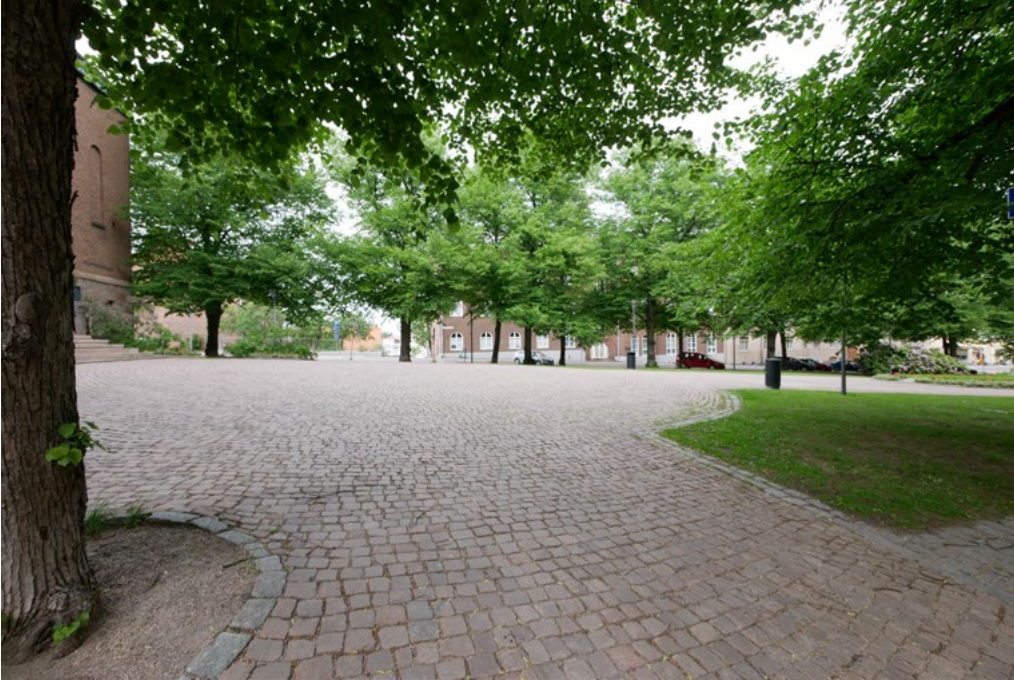
Kiveyksessä on käytetty punaista ja harmaata graniittia. Puistoympäristölle vieras, laaja kiveys on muuttanut puiston suhdetta rakennukseen.

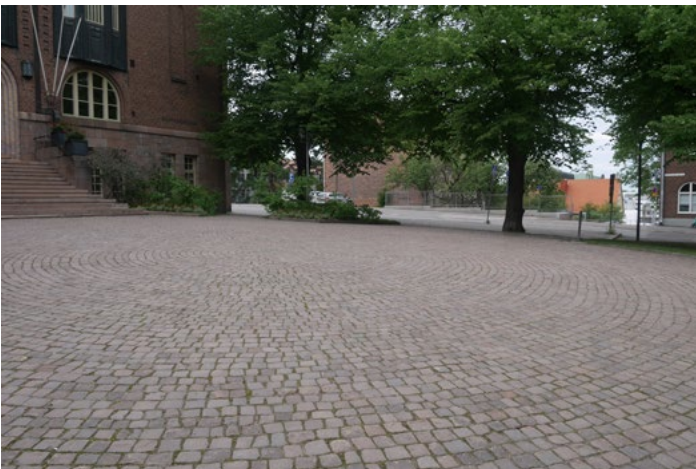
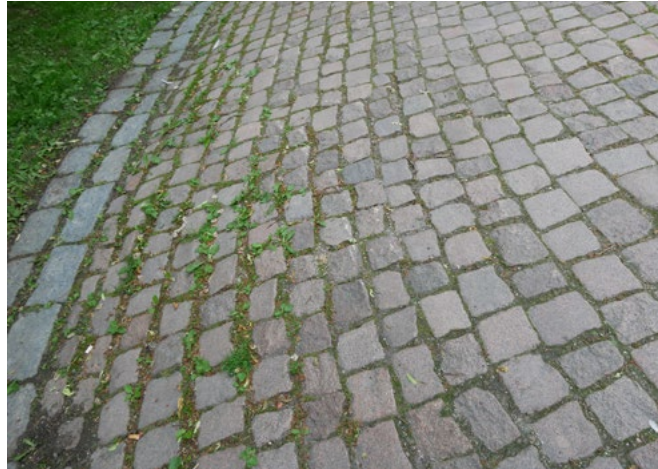
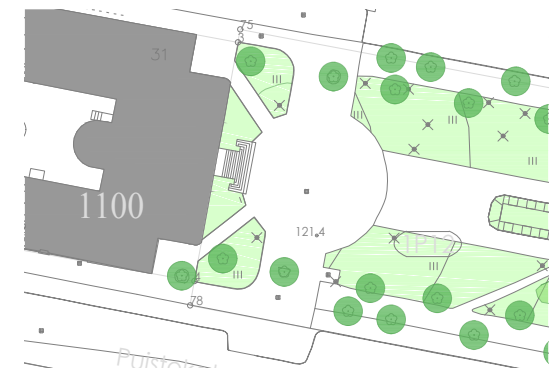
Kaupungintalon edusta on uudistettu 1985 laaditun suunnitelman mukaan. Päälysteenä on nupukiveys.

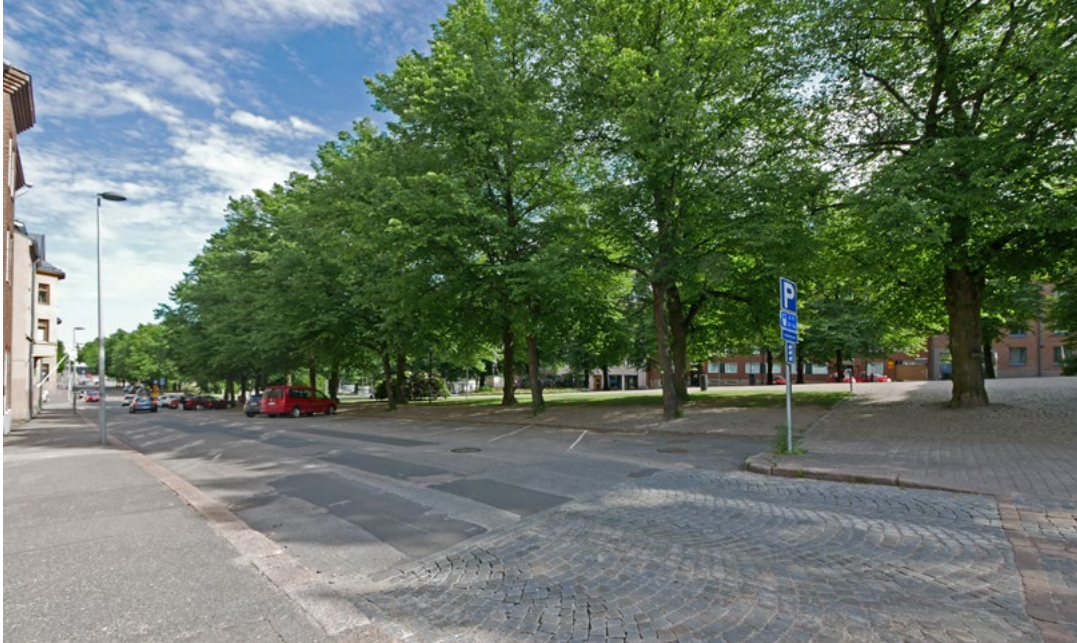
Vuoden 1985 suunnitelman mukaan toteutettu pysäköintikaista reunustaa puiston pohjoissivun lehmuskujannetta. Päällystetty alue ulottuu lehmusten juuristoalueelle.

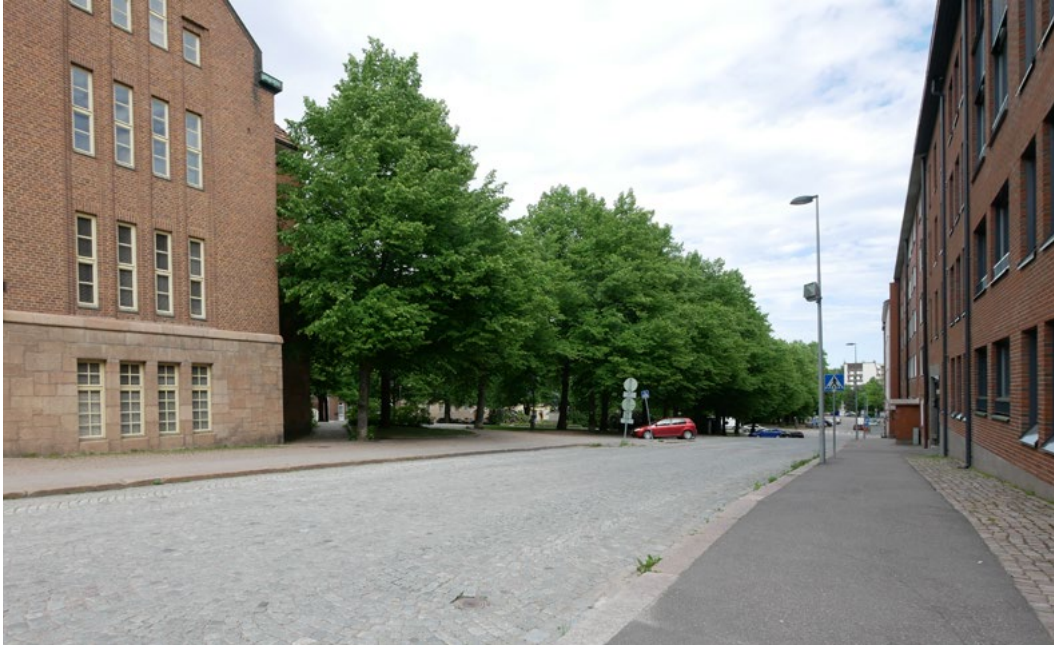
Kaupungintalon kulmalla kasvanut lehmus on kaadettu kesällä 2021.

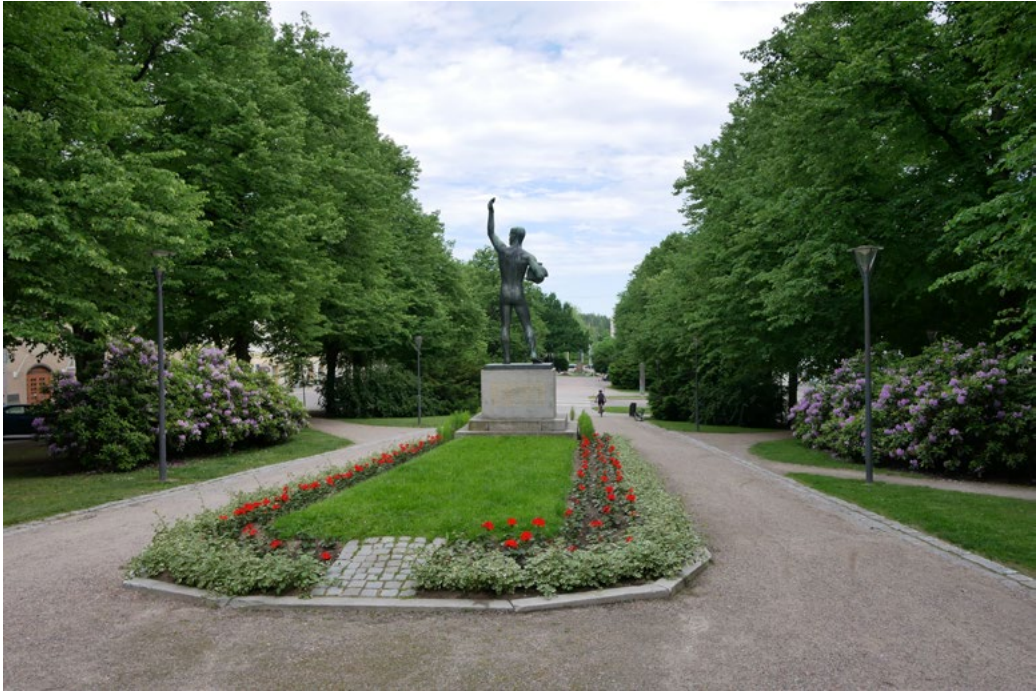
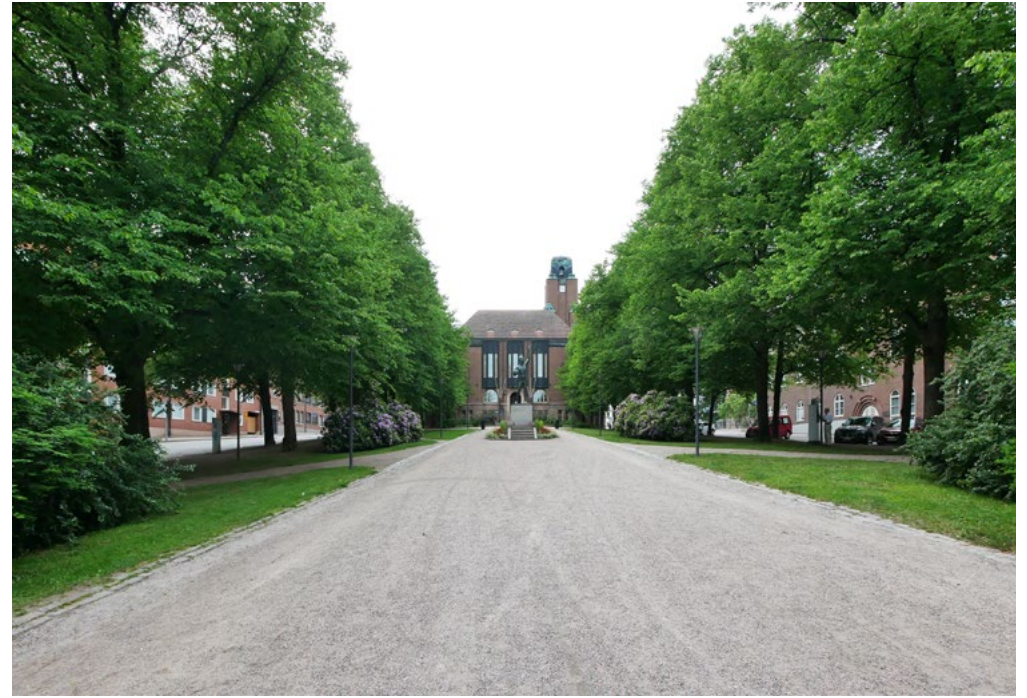
Puistotilaa rajaavat isokokoiset alppiruusu- ja marjakuusiryhmät periytyvät 1980-luvun uudistuksesta. Kivetyt pintavesikourut juontavat puiston uudistuksesta. Alla oikealla puistoon muodostunut oikopolku.

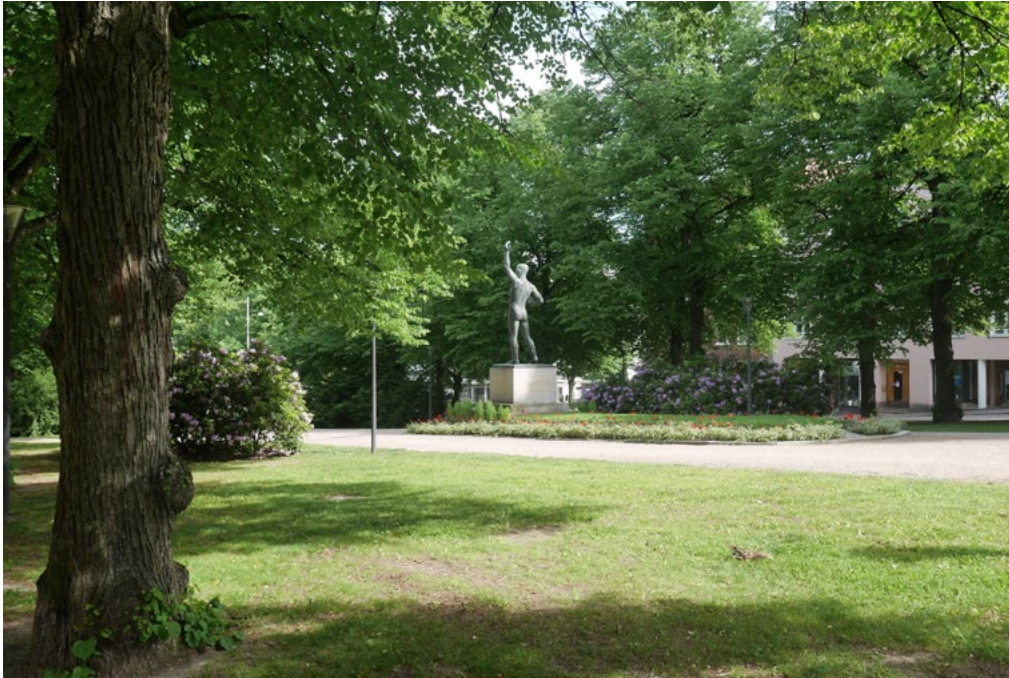
Puiston diagonaalikäytävän näkymä pysähtyy autoriviin. Puiston reunavyöhykkeet on typistetty ja muutettu pysäköintialueeksi.

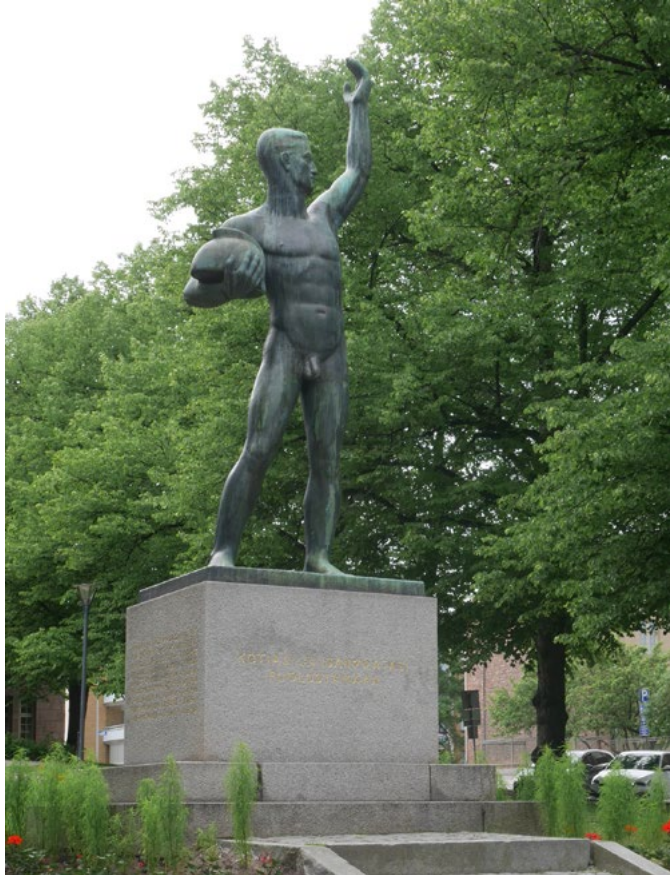
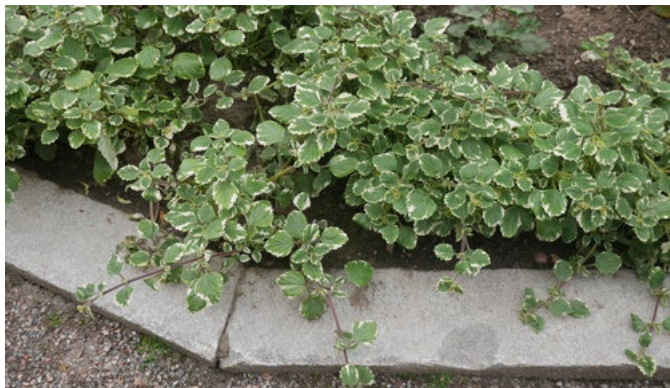
Patsaan sijoittaminen geometrisesti muotoillulle kumpareelle on antanut aiheen eri aikoina vaihtuville järjestelyille, joista nykyinen viistokulmainen muoto hakattuine reunakivineen ja nop-pakiviportaineen on suunniteltu 1980-luvun lopulla.

Vapauden patsaan 1980-luvulla uudistettu viistokulmainen istutussaareke korostaa kivrakenteita ja värikkäitä istutuksia patsaan ja sen jalustan kustannuksella. Postikortti, yksityiskoelma, julkaistaan Sirpa Heiskasen luvalla.

1920-luvulta periytyvän Vapaudenpatsaan jalusta kohoaa nykyisin viistokulmaisen istutussaarekkeen keskeltä, jonka järeältä vaikuttavat graniittireunakivet ja nupukiviportaat ovat saaneet korostetun aseman. Nykyinen sommitelma on peräisin 1980-luvun uudistuksista ja poikkeaa melko paljon alkuperäisen, pyramidinmuotoisen nurmikumpareen ilmeestä (kuva s. 41). Reunakivien ansiosta sommitelma näyttää kohoavan ja irrottautuvan puistokäytävän tasosta.

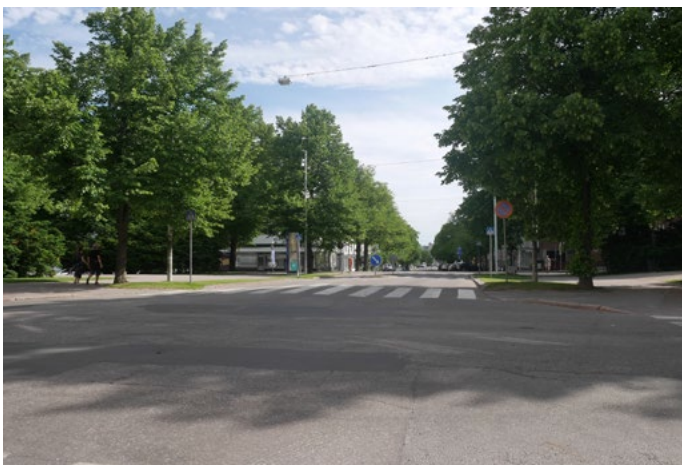
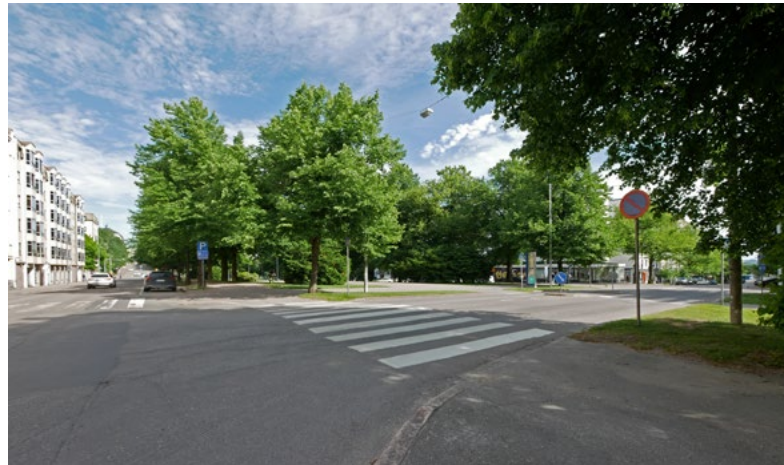
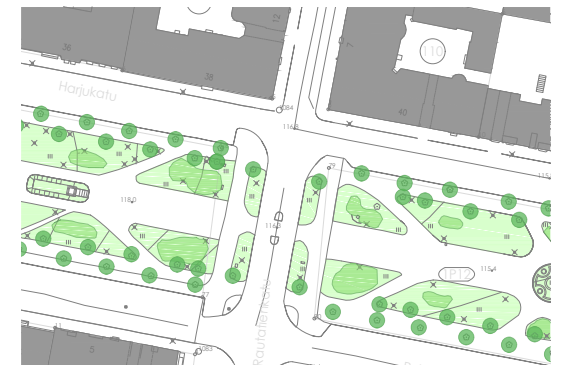
Puiston rajautuminen Rautatienkatuun

Puiston ja Rautatienkadun risteyksessä on rinnakkaiset suojatiet, reunoilla on asfaltti-, nupuki- ja nurmipintoja.

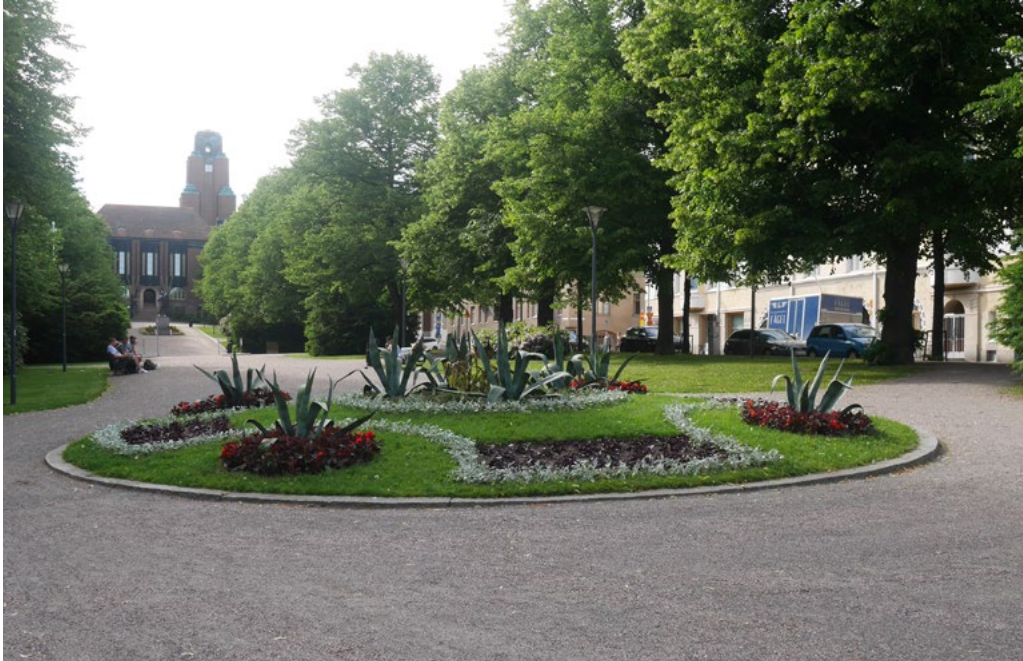
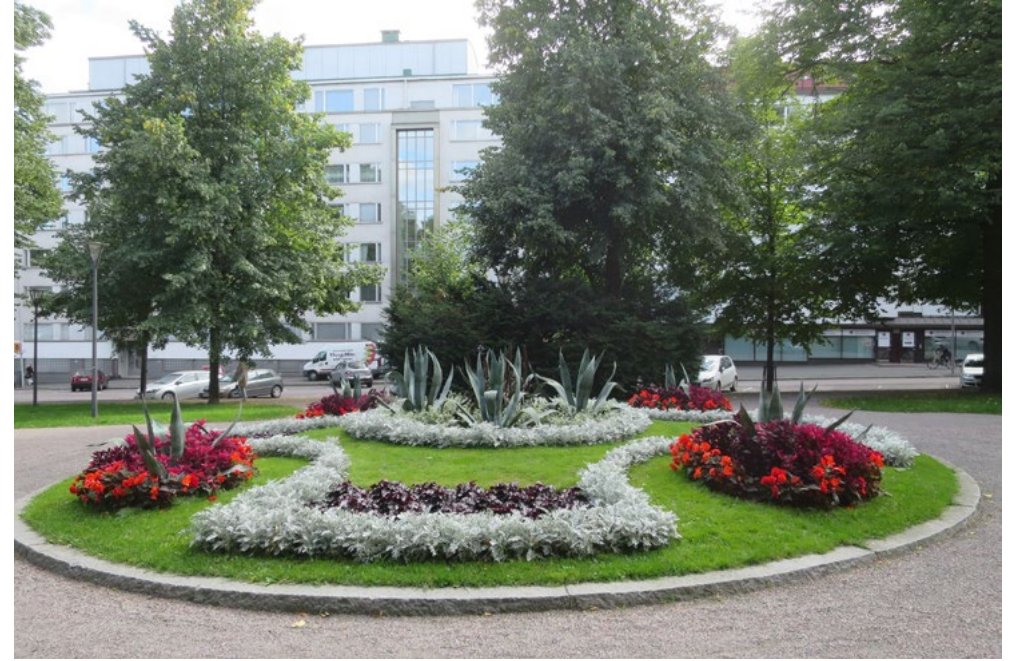
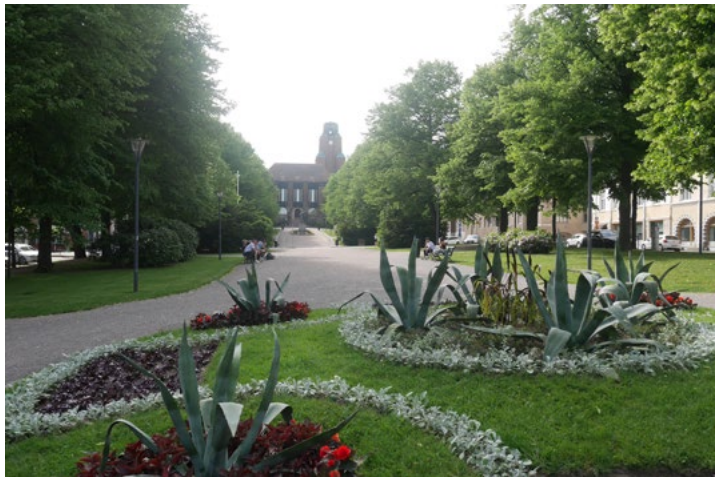
Vuonna 2012, kaupungintalon 100-vuotisjuhlien yhteydessä, puiston itäosaan suunniteltiin uusi teppichympyrä muistumana puiston alkuaikojen loistokkaista istutuksista.
