LAHDEN KAUPUNGINTALON PUISTON PUISTOHISTORIALLINEN SELVITYS 2021

Lahden kaupungintalon puisto

Puistohistoriallinen selvitys

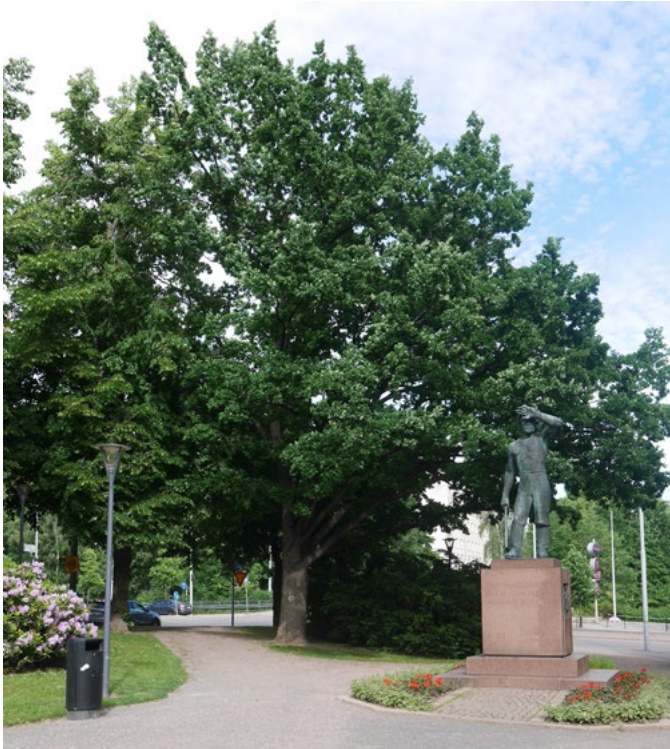
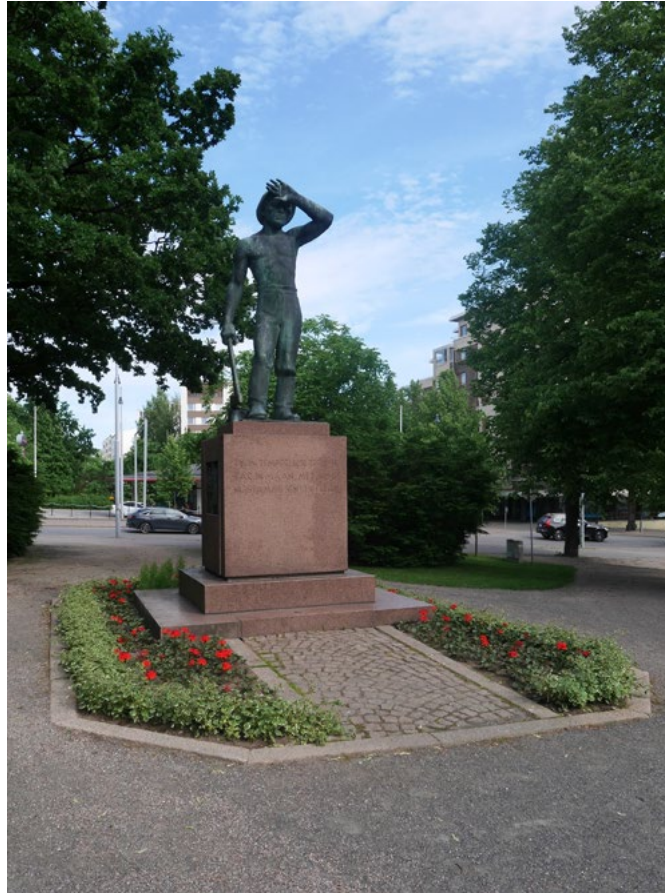
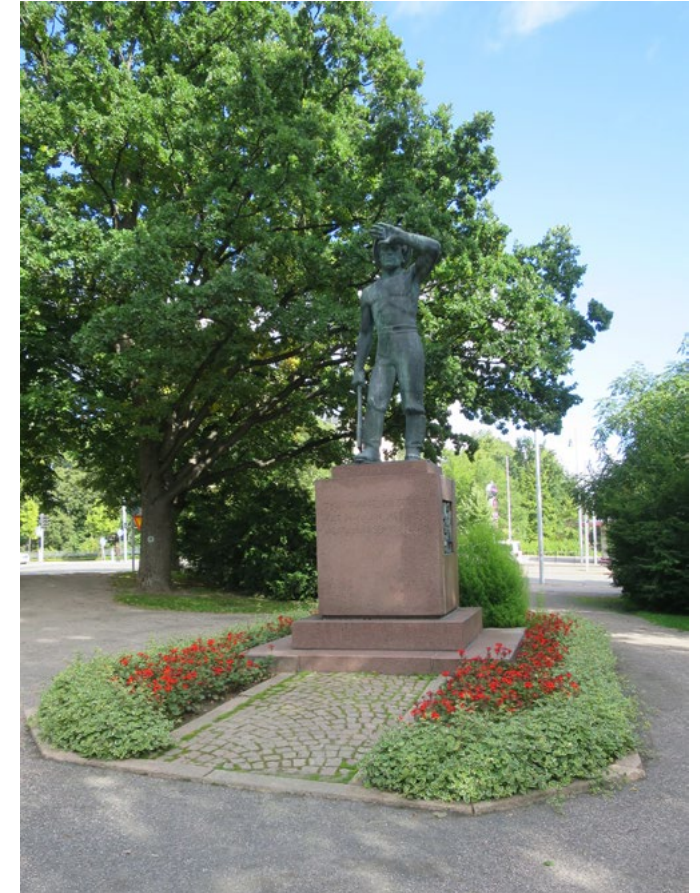
Työn patsaan ympärillä on alun perin ollut eleetön, neliömäinen istutusalue ilman reunakiveystä tai luiskaa.

Pääkäytävän keskilinjaan sijoitettu Työn patsas, joka edus- taa uudempaa ajallista kerrostumaa 1940-luvulta, sijait- see nykyään kulmistaan viistetyin suorakaiteen muotoi- sen koristeistutuksen keskellä. Istutuksen muoto ja sitä korostavat graniittireunakivet poikkeavat alkuperäisestä, eleettömästä neliöistutuksesta (vrt. kuva s. 41) ja patsaan jämäkkä graniittijalusta jää korkeiden koristekasvien peit- toon.

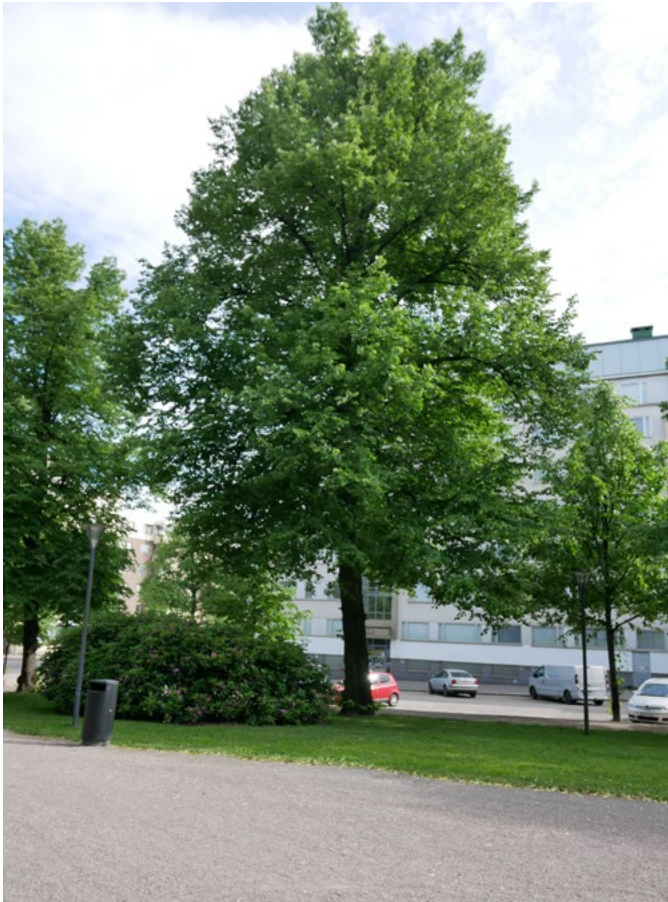
Puistolehmuksen latvus on laajentunut viereisten puiden poistamisen jälkeen. Oikealla poistetun lehmuksen tilalle istutettu nuori puu.

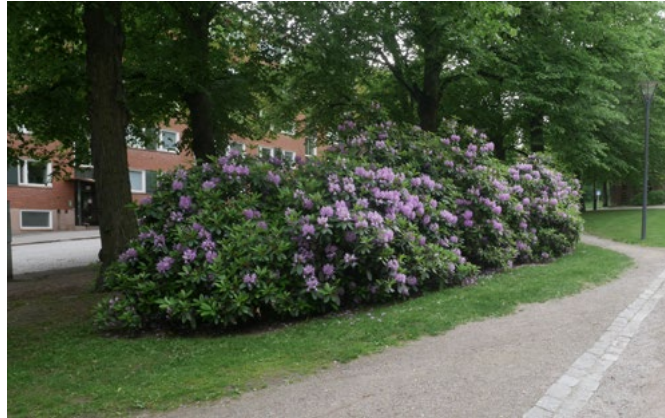
Vuoden 1985 uudistussuunnitelman mukaan istutettu Rhododendron catawbiense, alppiruusu.

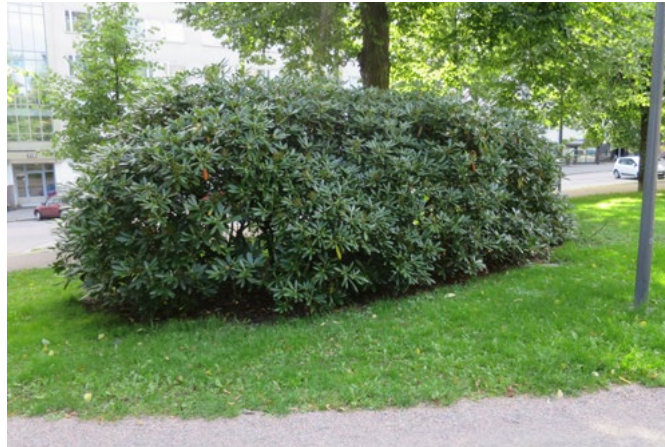
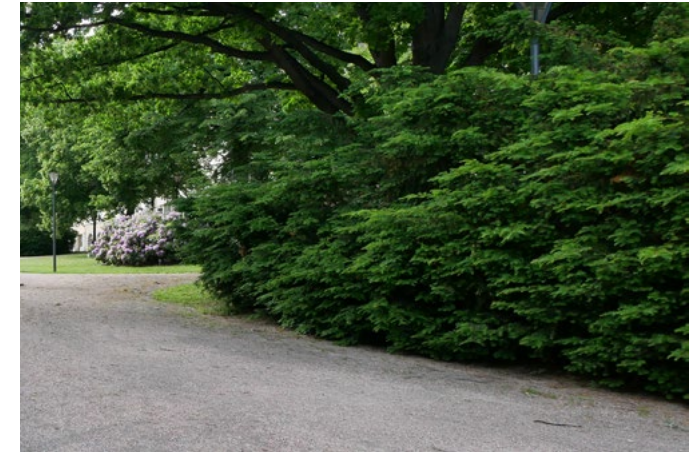
Vuoden 1985 uudistussuunnitelman mukaan istutettu Taxus baccata, marjakuusi.

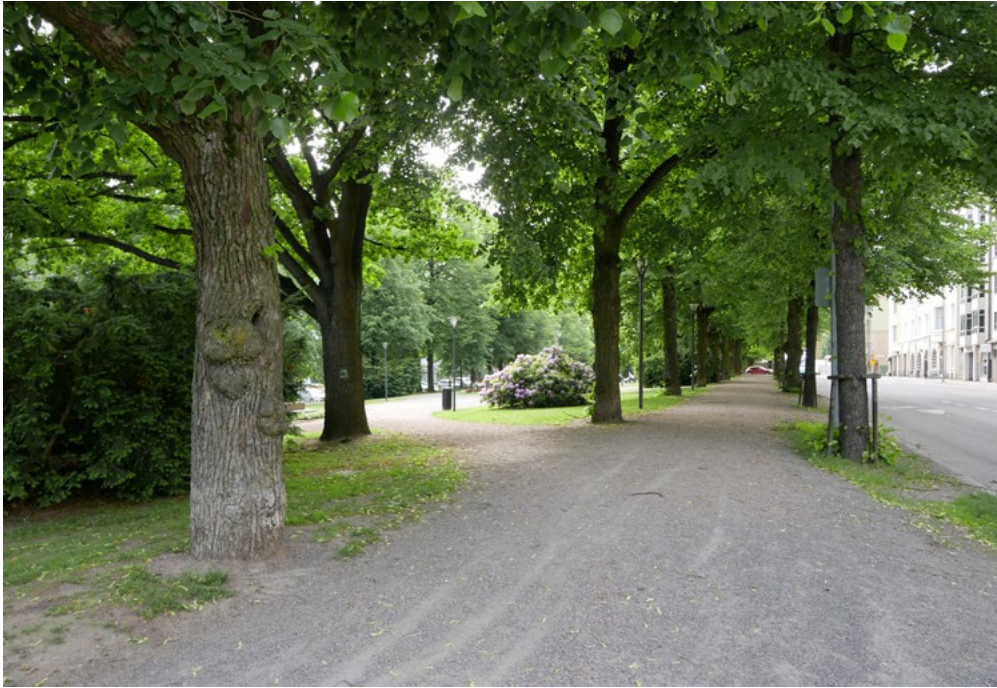
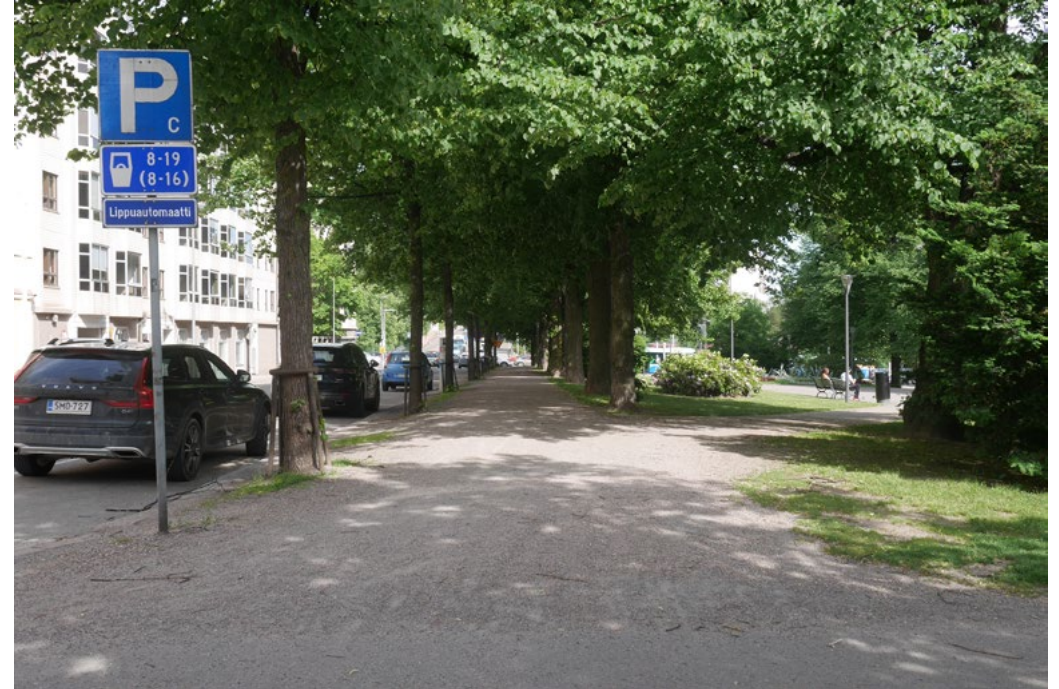
Autot pysäköidään puistoon kuuluneelle reunavyöhykkeelle ulomman puurivin viereen.

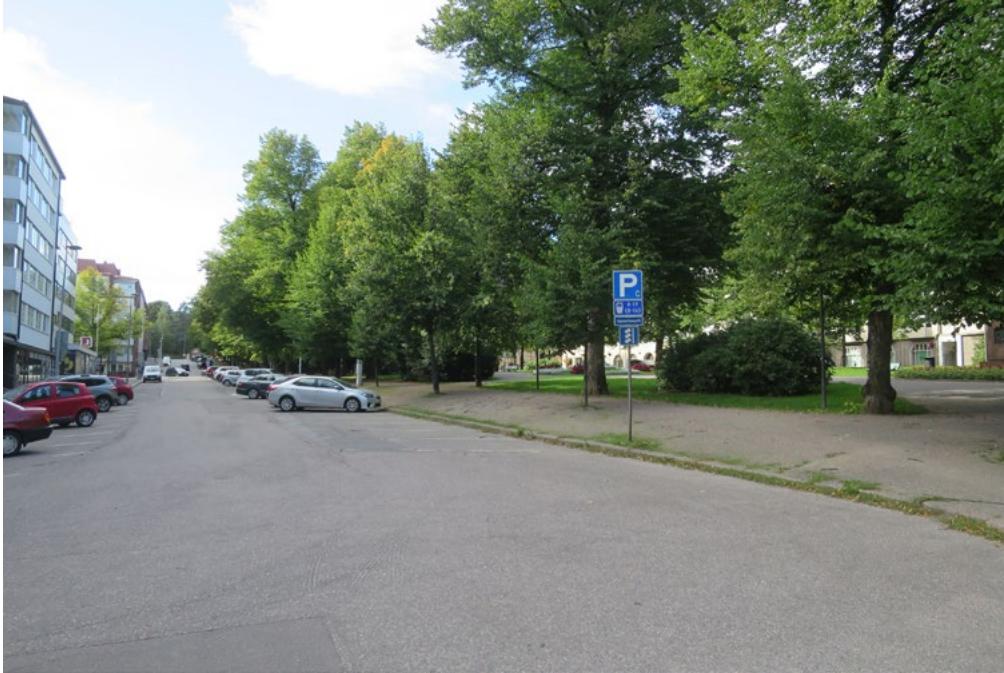
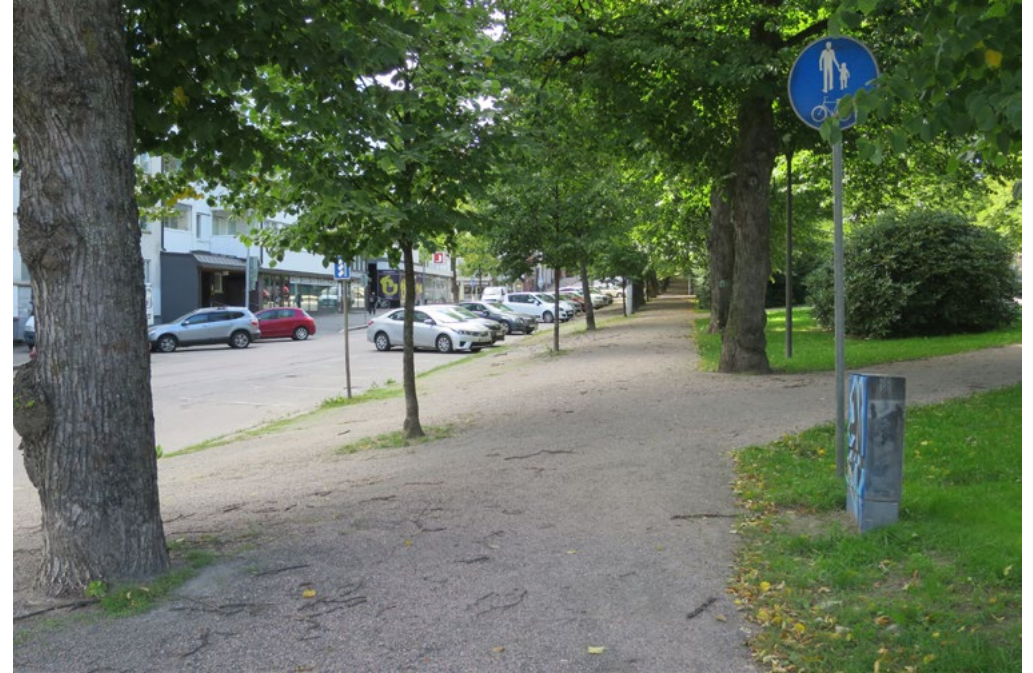
Puiston reunavyöhykkeen kujanne rajautuu pysäköintikaistaan.

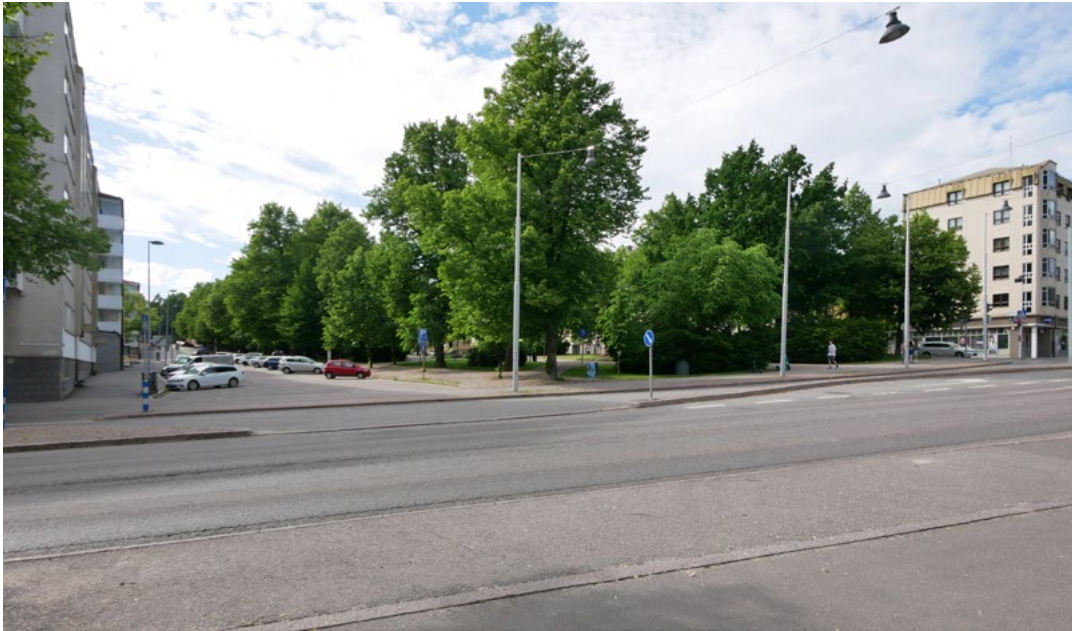
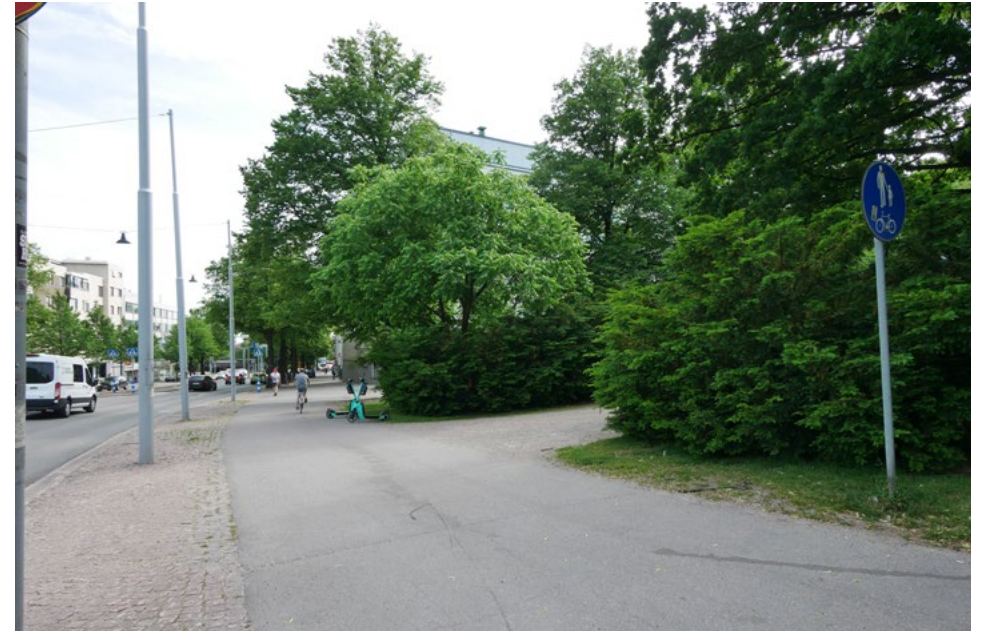
Liikenteen järjestelyt leimaavat puiston reunavyöhykkeitä.

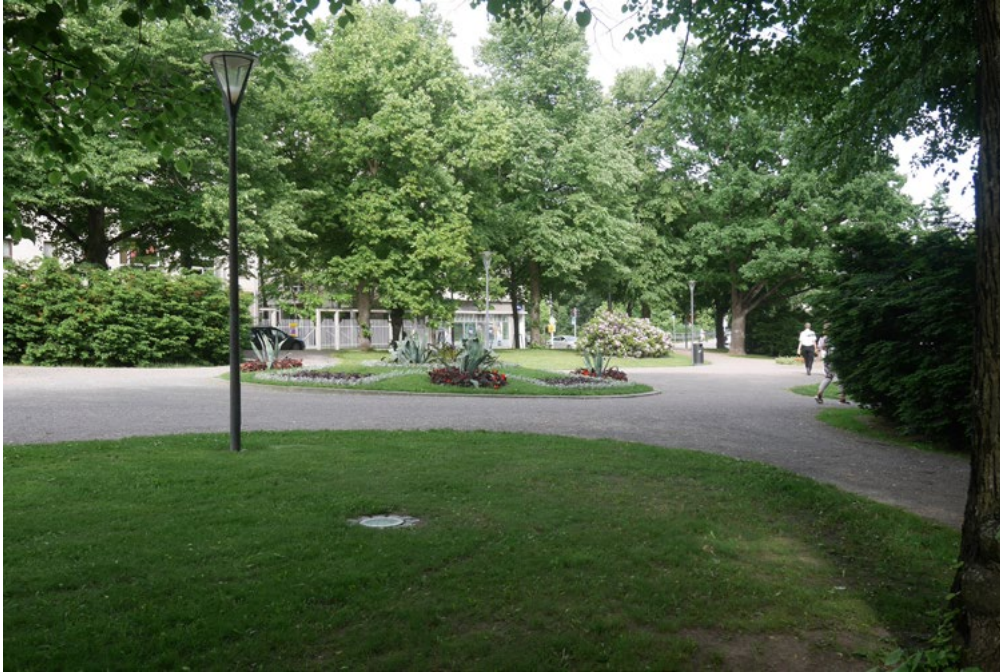
Maahan upotettu, ylöspäin suunnattu valaisin on historiallisesti arvokkaan puiston ympäristössä vieras aihe. Puistovalaisimessa on kartiomainen, kirkas lasikupu.

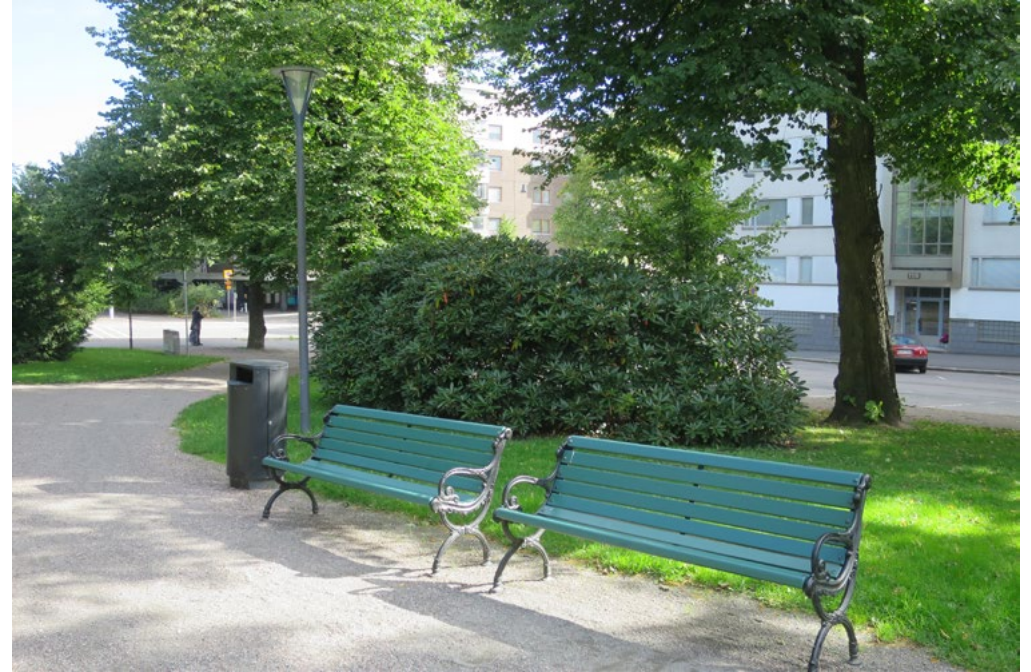
Penkkimalli on valittu alleviivaamaan puiston historiallista luonnetta. Arkistovalokuvien perusteella puiston tyypilliset rimapenkit ovat olleet malliltaan yksinkertaisempia.

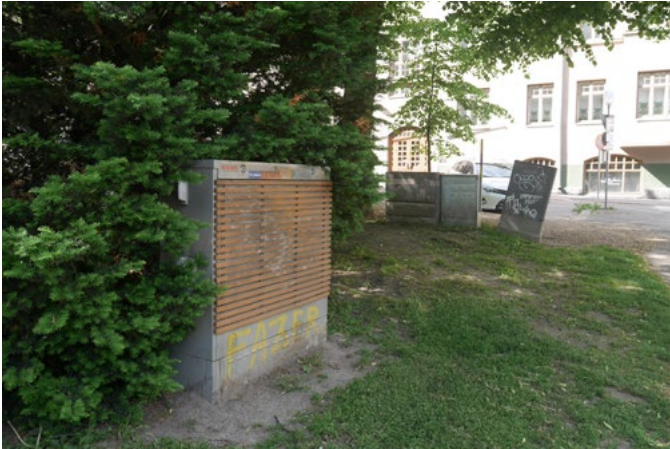
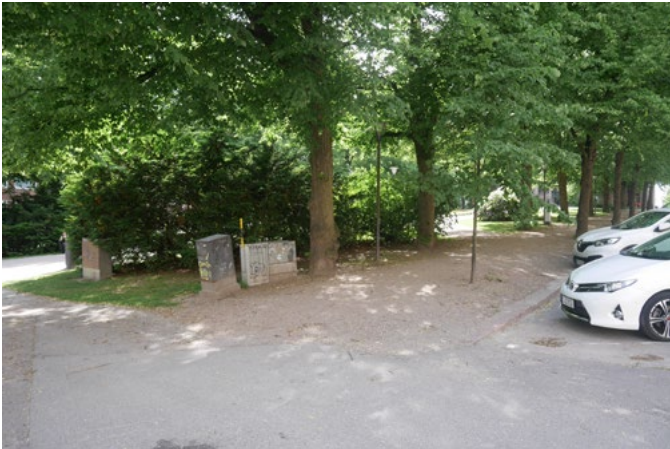
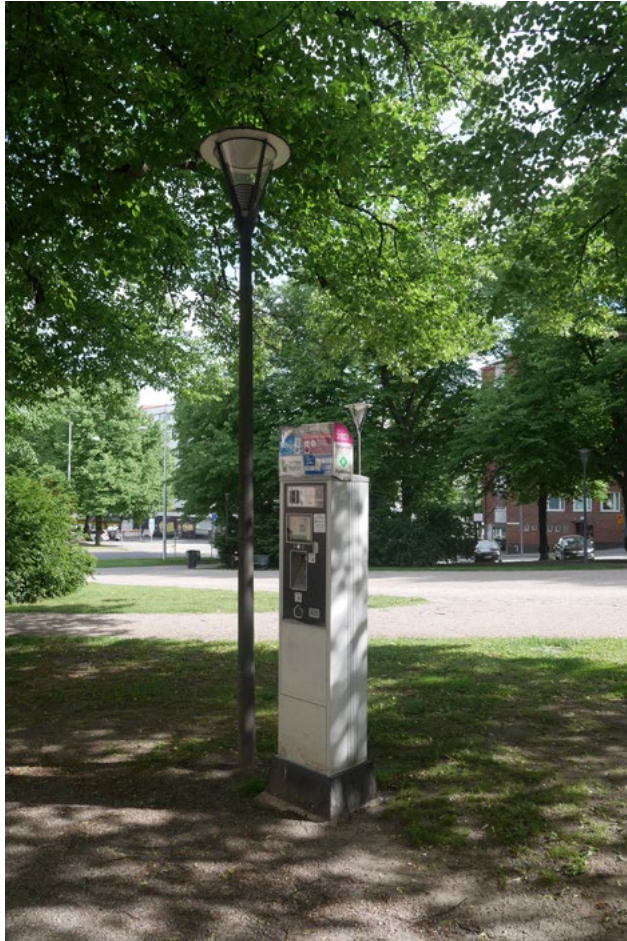
Teknisiä varusteita

Puiston reunoille on kertynyt teknisiä varusteita, kuten jätesäiliöitä, pysäköintimittareita, jakokaappeja yms., joiden sijoitus vaikuttaa paikoin satunnaiselta eikä ole sopuinnassa historiallisen puiston arvojen kanssa. Tämä koskee erityisesti Harjukadun ja Rautatienkadun risteyksen kohdalla olevaa kaappirykelmää, jonka ympäristössä on kohentamisen varaa.

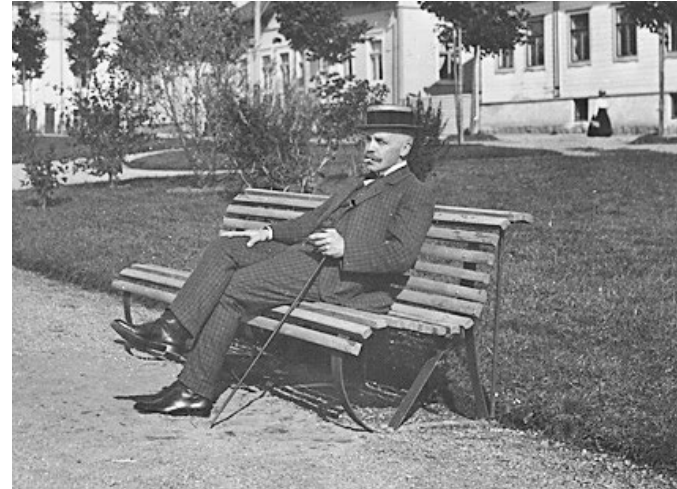
Puiston varhaisin penkkityyppi on ollut nykyisin tuotannossa olevan, ns. Lahden penkin teräsrunkoisen puurimakalusteen kaltainen.

Yksityiskohta valokuvasta vuodelta 1909, vrt. sivu 22.

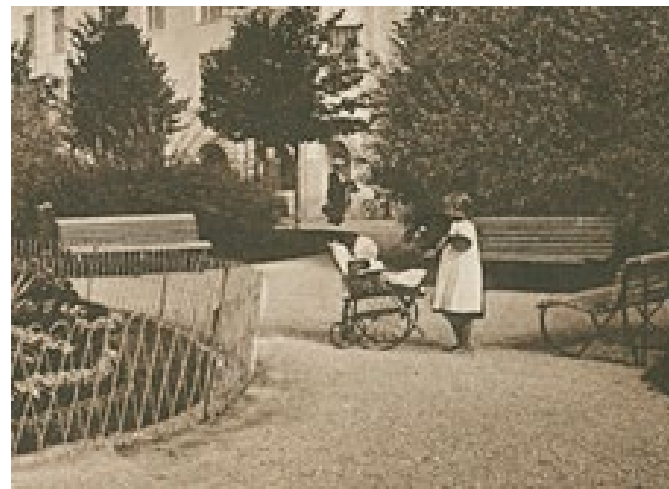
1920-luvun valokuvissa näkyvät kaupungintalon edustan puistoalueella jyrkät puurakenteiset penkit ilman käsinojaa.

Yksityiskohta valokuvasta vuodelta 1914, vrt. sivu 19.

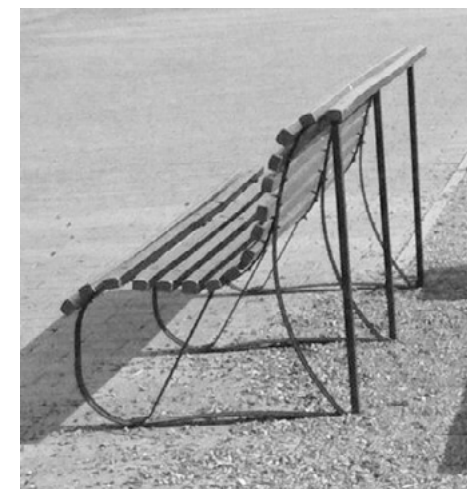
Lahden penkki, kuva Lehtovuori Oy

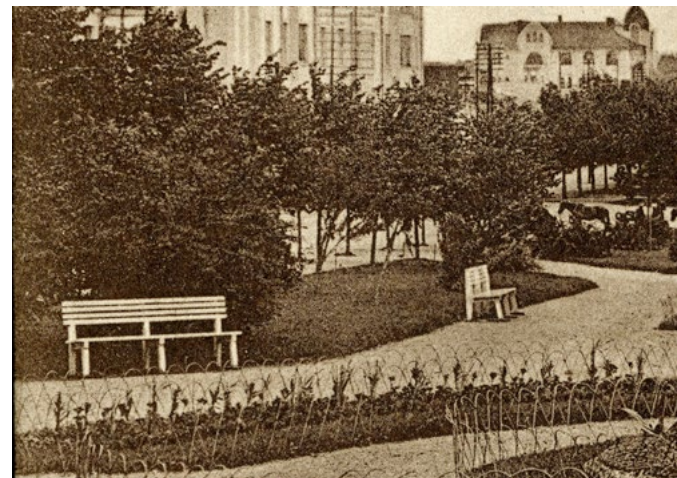
Penkkityyppi 1920-luvulta, vrt. sivu 39.

1920-luvulla puiston länsiosaan sijoitetaan puupenkit ilman käsinojaa.

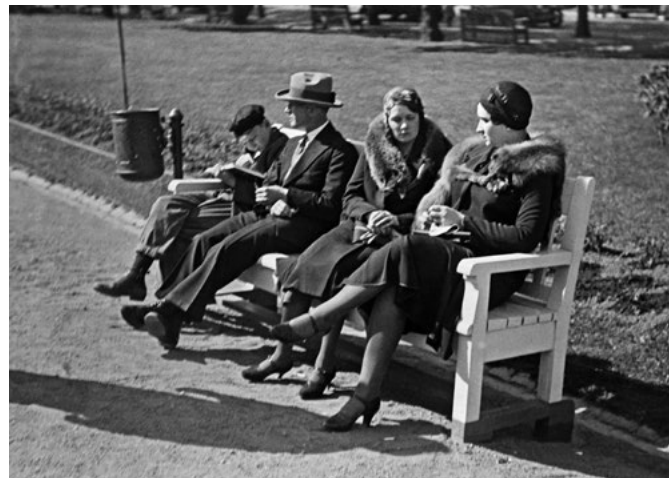
Käsinojallinen puupenkki 1930-luvulla Helsingin Esplanadin puistossa. Kuva Sakari Pälsi. HKM

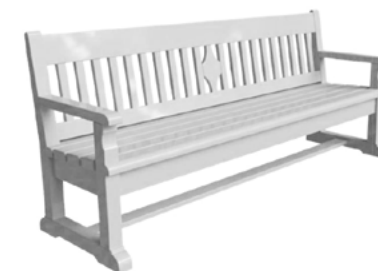
Helsingin kaupunkitilaohjeen mukainen puupenkki. Penkki on käytössä esimerkiksi 1900-luvun alusta periytyvässä, muotopuutarhatyyliä edustavassa Eiran puistossa.

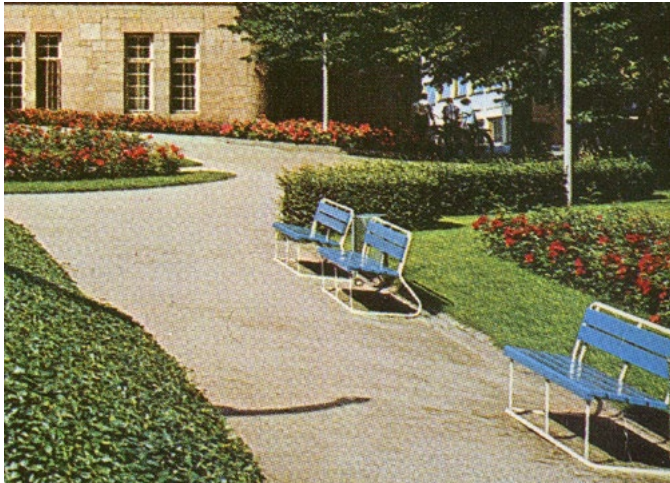
Sodanjälkeistä uutta muotoilua edustavat putkirunkoiset puupenkit hankittiin viimeistään 1960-luvulla.

Yksityiskohta postikortista, julkaistaan Sirpa Heiskasen luvalla.

1960-luvulla hankitaan teräsputkirunkoiset puupenkit.

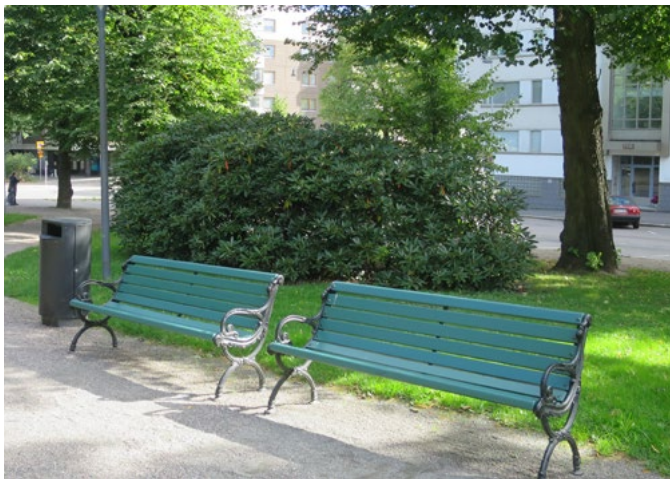
Lahden kaupungintalon puiston nykyiset penkit edustavat Keski-Euroopan historiallisten kaupunkipuistojen penkkimallista.

1980-luvulla kaupungintalon puiston sijoitettiin uusi, 1800-luvun keskieurooppalaisiin puistoihin viittaava käsi-
nojallinen penkki. Samantapainen valurautarunkoinen ri-

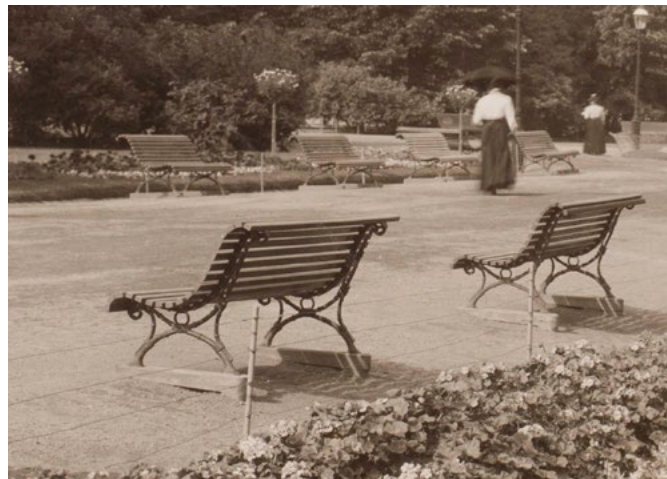
Helsingin Esplanadin puistolle tunnusomainen valurautarunkoinen rimapenkki ilman käsinojia. Kuva (osa) 1910-luvulta. HKM

mapenkki ilman käsinojaa on ollut Helsingin Esplanadille ominainen ainakin 1890-luvulta lähtien.

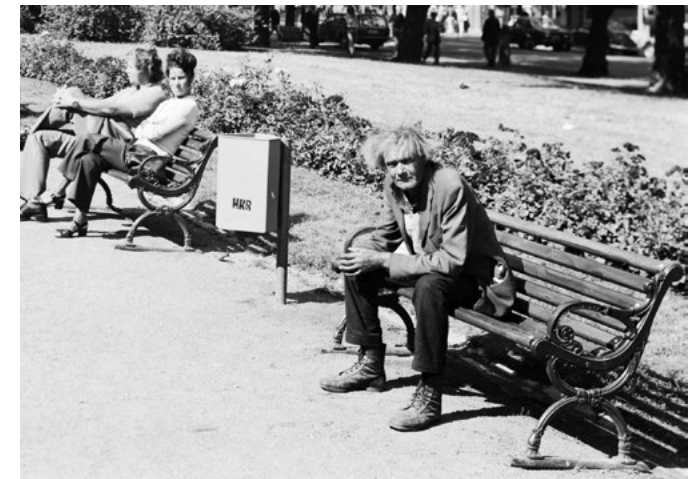
Esplanadin puistossa oli ennen peruskorjausta käytössä käsinojallinen penkki, joka muistuttaa Lahden kaupungintalon nykyistä penkkiä. Kuva Kari Hakli 1973. HKM

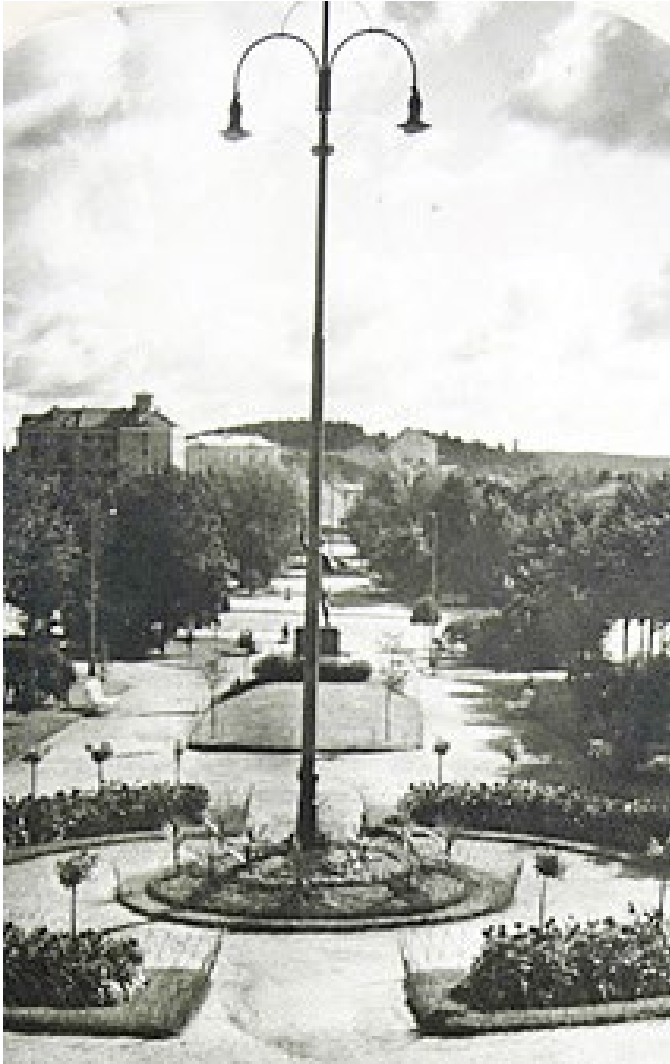
Kaupungintalon eteen istutusympyrän keskelle sijoitettu korkea kaksoisvalaisin näkyy 1930-luvulta olevissa valokuvissa. Postikortin valokuvan yksityiskohta. Yksityiskokoelma, julkaistaan Sirpa Heiskasen luvalla.

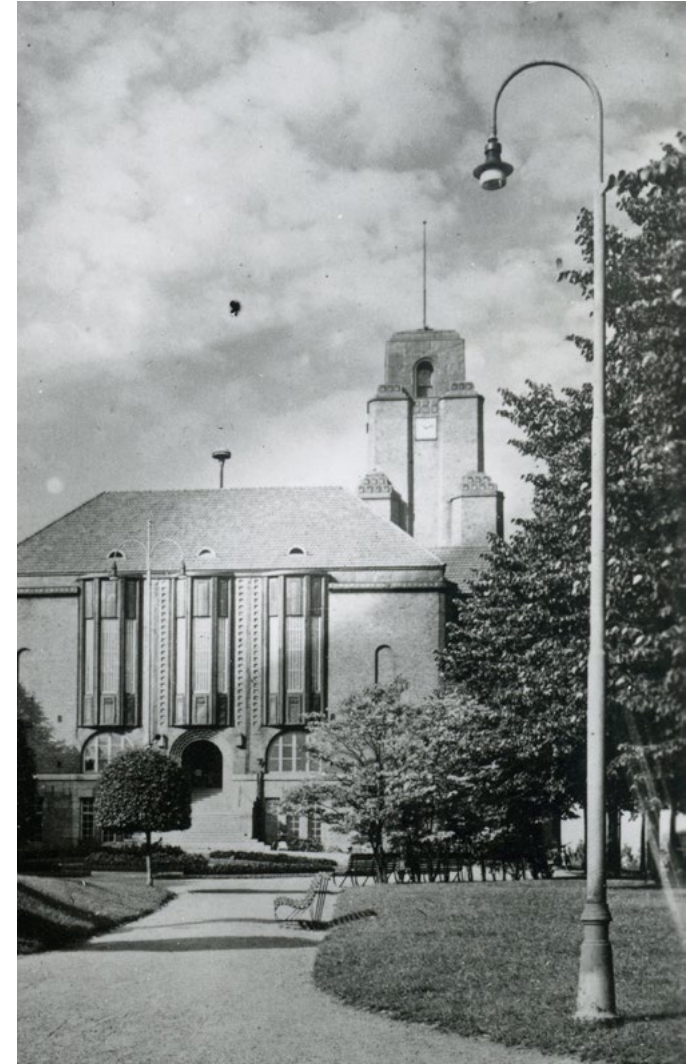
1930-1940-luvuilla käytetty kaarevapäätteinen, runsaasti muotoillulla jalustalla varustettu siro, vaihteittain kapeneva valaisinpylväs ja kellomainen valaisinrunko. Postikortin valokuvan yksityiskohta. Yksityiskokoelma, julkaistaan Sirpa Heiskasen luvalla.

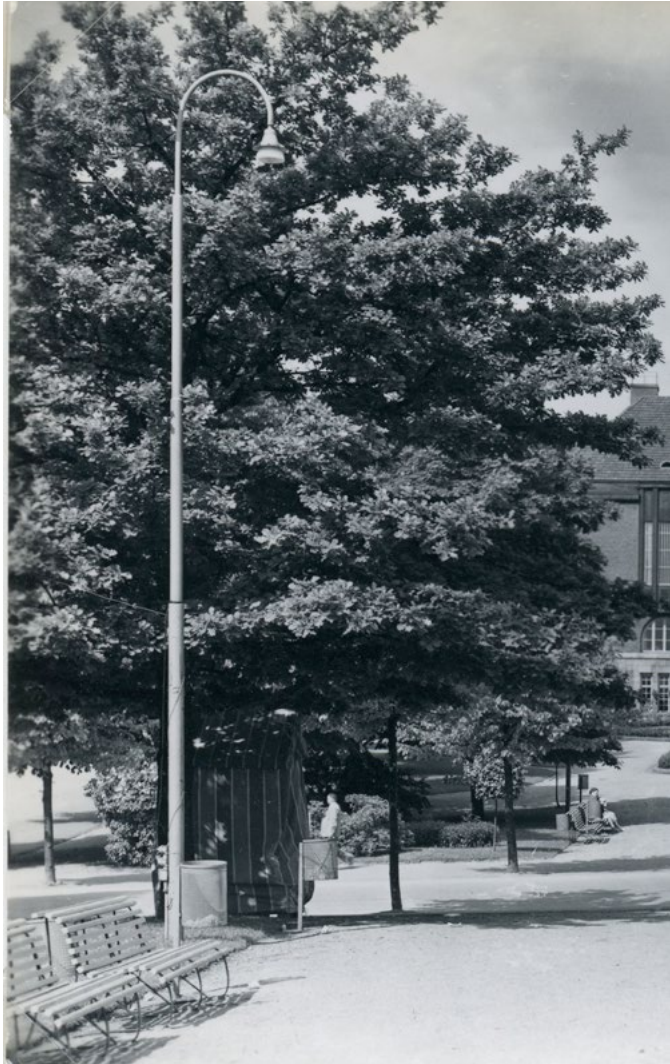
Pelkistetty, kaarevapäätteinen, vaiheittain kapeneva pylväsmalli 1950-luvulla. Yksityiskohta kuvasta sivulla 45.

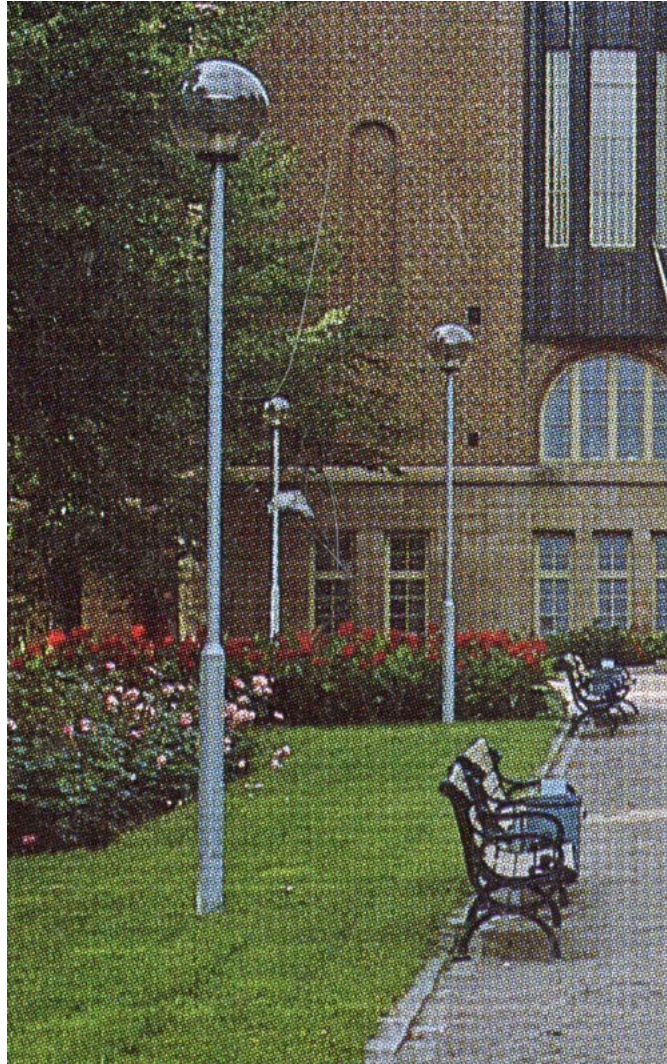
Kaksiosaiseen valaisinpylväeseen kiinnitetty, sävytetty lasipallossa hankittiin 1980-luvun peruskorjauksen yhteydessä. Yksityiskohta postikortista. Yksityiskokoelma, julkaistaan Sirpa Heiskanen luvalla.

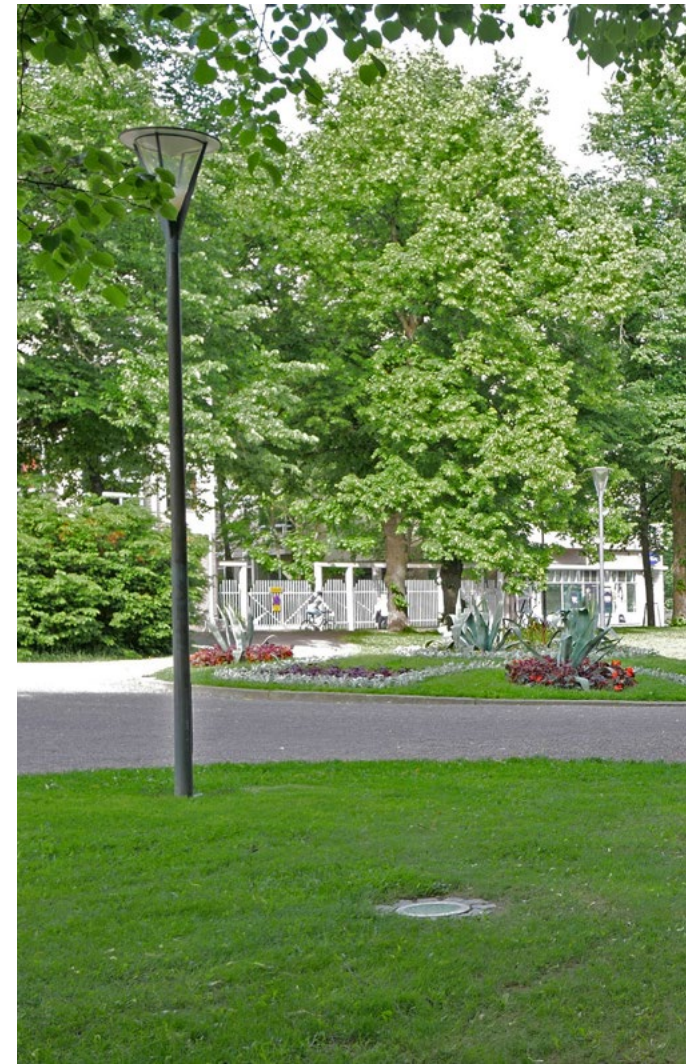
Puistoon 2011 hankittu, nykymuotokieltä edustava kartiomainen pylväsvälaisin. Tolppa on yhtenäinen, lievästi kartiomainen pyöröputki. Etualalla näkyy nurmikkoon upotettu valaisin.

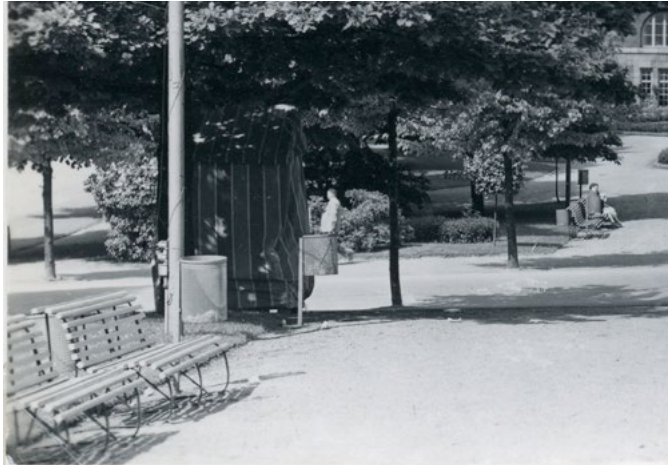
Kuvassa näkyvät terästolppaan kiinnitetyt pienenhköt, yksinkertaiset, reikäpellistä valmistetut lieriömäiset roska-astiat. Valokuvan yksityiskohta sivulta 47.

1950-luvulla hankitaan tolppaan kiinnitetyt, perforoidut roska-astiat. Keskilinjan valaisimet poistetaan.

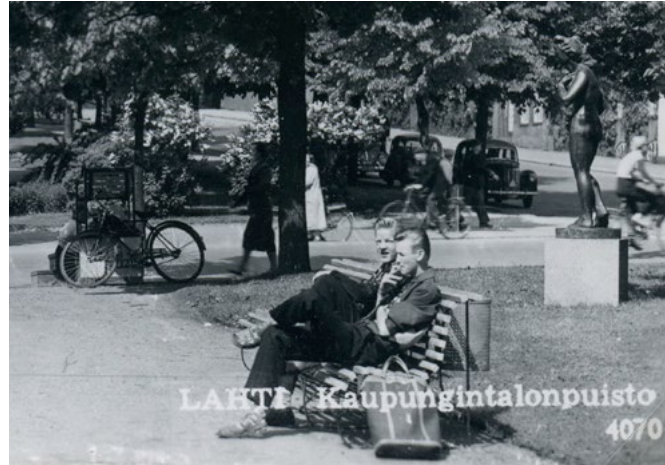
1950-luvulta olevassa valokuvassa näkyy reikäpellistä valmistettu lieriömäinen roska-astia. Valokuvan yksityiskohta sivulta 47. Postikortti, yksityiskokoelma, julkaistaan Sirpa Heiskasen luvalla.

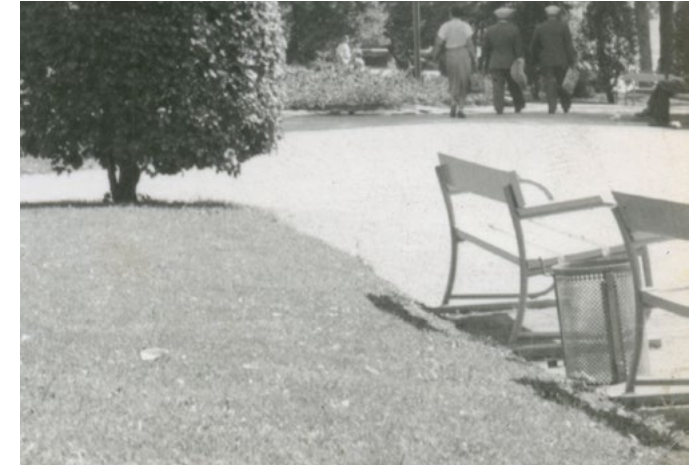
1960-luvulla uusien puistopenkkien vieressä oli lähes verkko-maisen kevyt, matala roska-astia.

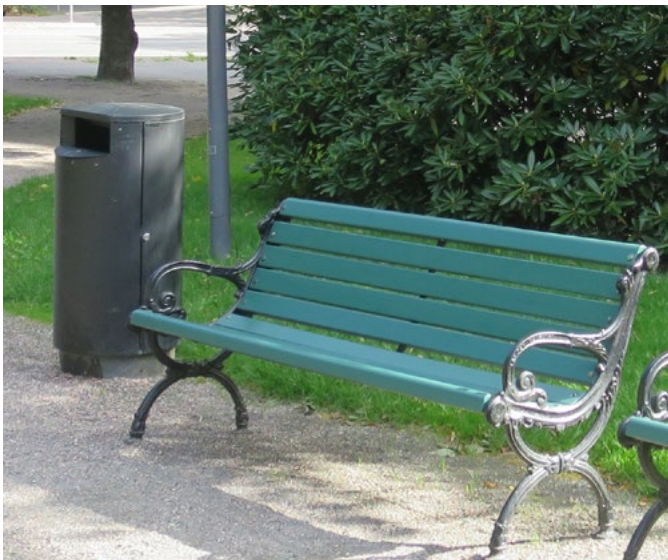
Nykyinen roska-astia on umpinaiselle jalustalle kiinnitetty kannellinen, isokokoinen, tummanharmaaksi maalattu lieriö, jonka yläreuna kohoaa penkin selkänojan yläpuolelle.

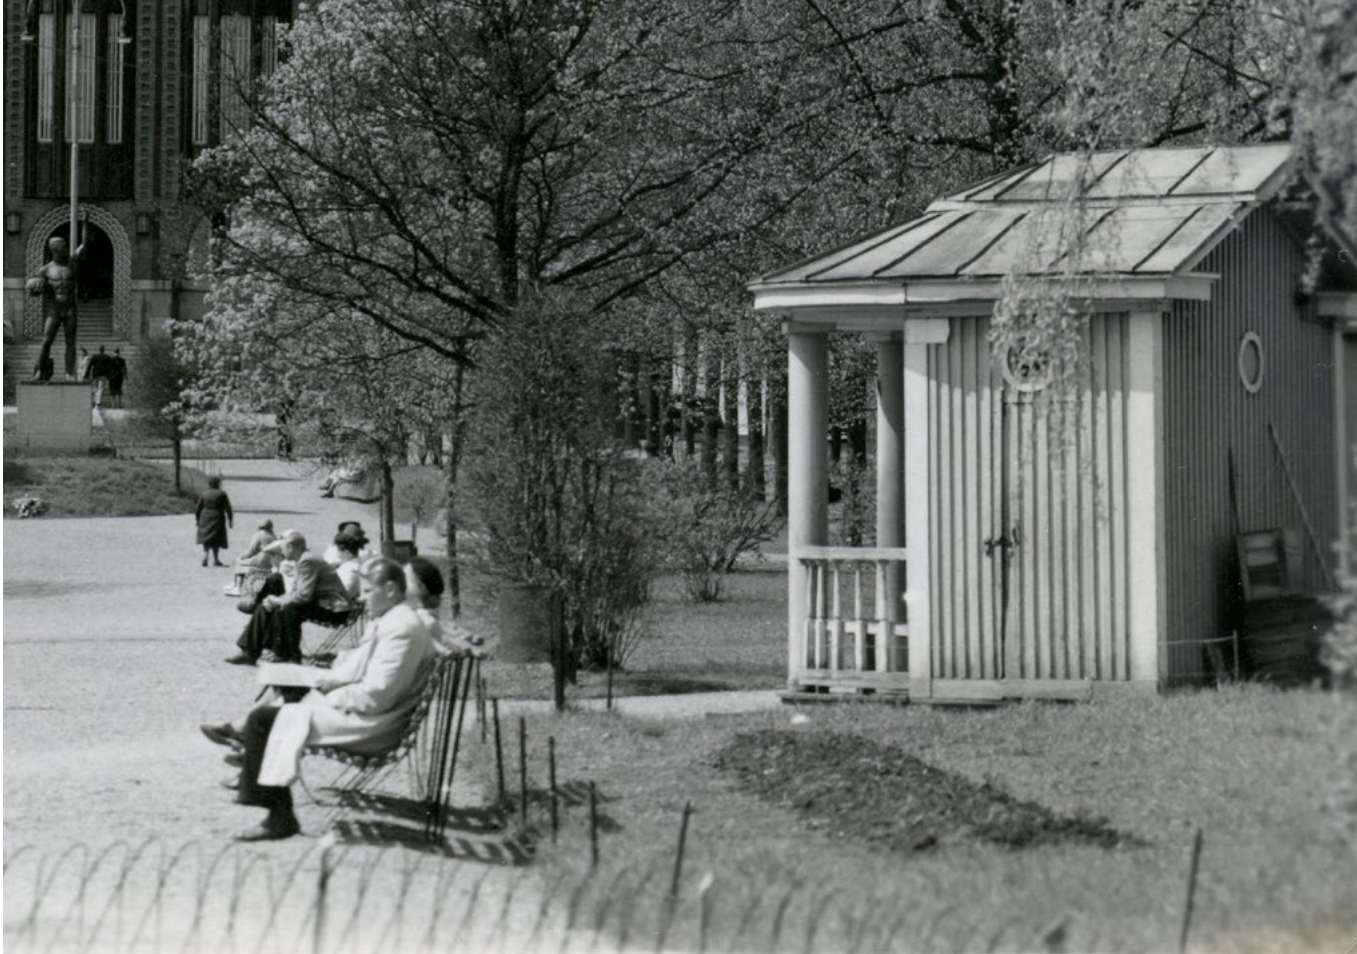
Harjupuiston länsipäässä 1920-luvun lopulta 1950-luvulle sijainnut puinen, klassistinen kioski. Yksityiskohta valokuvasta sivulla 46.

1920-luvulta 1930-1940-luvulle saakka puistossa oli sekä kahvikioski että henkilövaaka. Postikorteissa näkyy Harjupuiston luoteisosan puinen kioski.

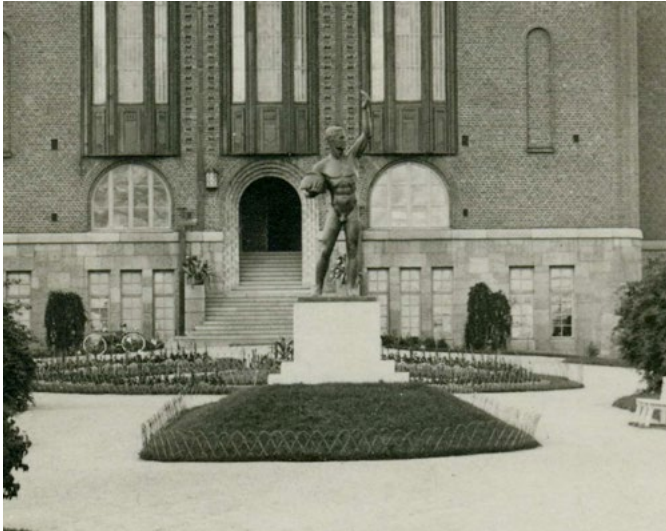
Vapaudenpatsaan jalustan geometrinen nurmikumpare. Istutusalueen suojana oli alun perin siro teräskaide. Valokuva 1920-luvulta, yksityiskohta. Yksityiskoelma, julkaistaan Sirpa Heiskasen luvalla.

1921 Kuvanveistäjä Viktor Janssonin Vapaudenpatsas pystytetään kaupungintalon puoleiseen puistoon. Jalusta sijoitetaan nurmipintaiselle kumpareelle. Vielä 1950-luvulla istutusalueen kulmissa on ollut muotoon leikatut orapihlajapuut ja jalustan ympärillä palmut.

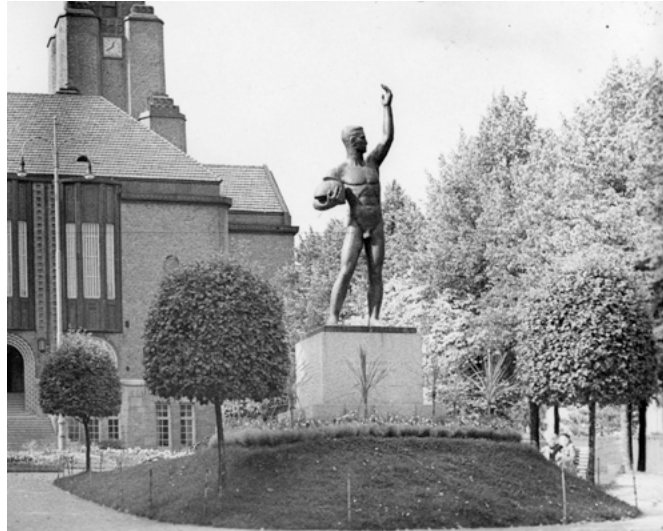
Nurmikumpareen kulmiin istutetut, leikatut orapihlajapuut 1930-luvulla. Istutuksen suojana näyttää olevan ohuiden terästolppien väliin kiinnitetty vaijeri. Valokuvan yksityiskohta. Yksityiskoelma, julkaistaan Sirpa Heiskasen luvalla.

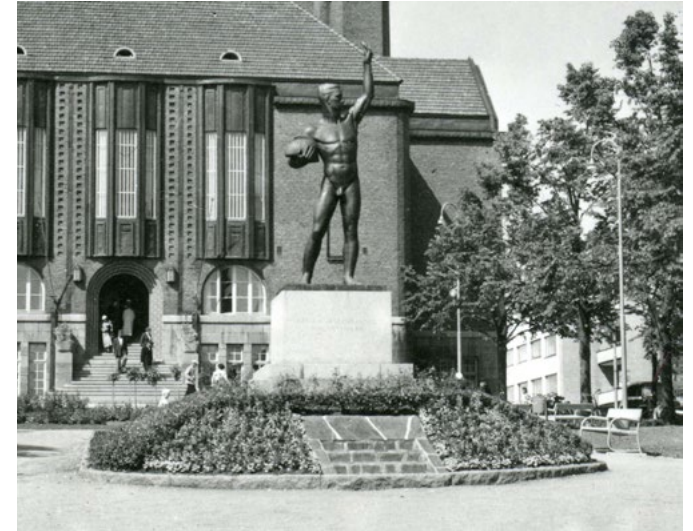
Vapaudenpatsaan jalustan geometrinen nurmikumpare korvattiin 1960-luvulla graniittireunakiven kehystämällä istutuksella, johon liittyi seremonioita palveleva liuskekiviporras. Yksityiskohta valokuvasta sivulla 43.

1950-luvulla rakennetaan Vapaudenpatsaan korokkeelle liuskekiviportaati ja reunakiveys.

1920-luvulta periytyvän Vapaudenpatsaan jalusta kohoaa nykyisin viistokulmaisen istutussaarekkeen keskeltä, jonka järeältä vaikuttavat graniittireunakivet ja nupukiviportaat ovat saaneet korostetun aseman. Nykyinen sommitelma on peräisin 1980-luvun uudistuksista ja poikkeaa melko paljon alkuperäisen, pyramidinmuotoisen nurmikumpareen ilmeestä (kuva s. 41). Reunakivien ansiosta sommitelma näyttää kohoavan ja irrottautuvan puistokäytävän tasosta.

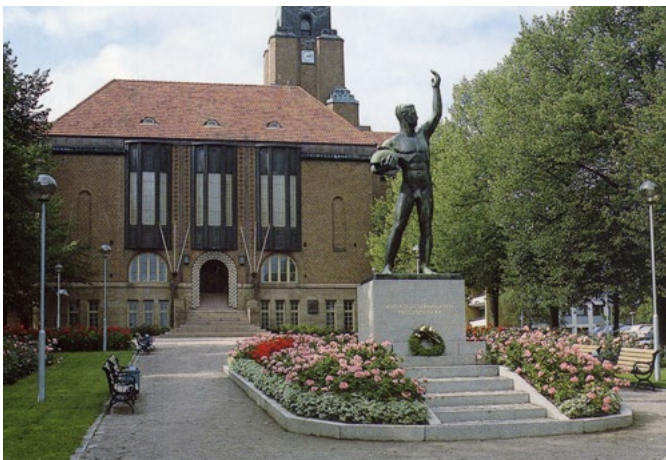
Vapauden patsaan 1980-luvulla uudistettu viistokulmainen istutussaareke korostaa kivrakenteita ja värikkäitä istutuksia patsaan ja sen jalustan kustannuksella. Postikortti, yksityiskoelma, julkaistaan Sirpa Heiskasen luvalla.

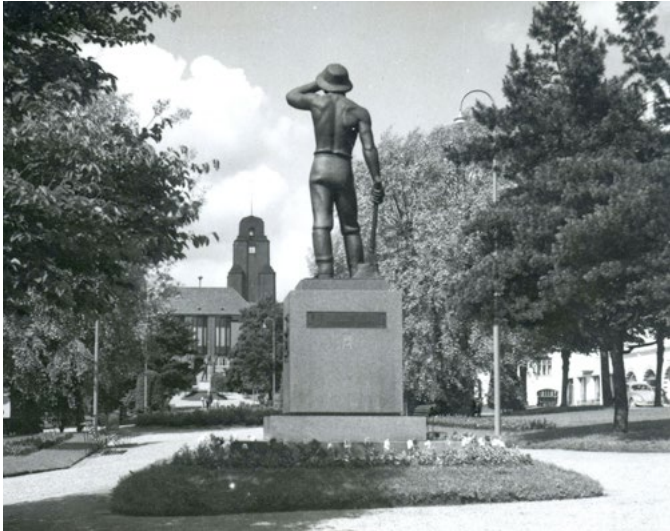
Työn patsaan eleetön, neliömäinen istutus 1950- 1960-luvulta. Postikortin valokuvan osa, yksityiskokoelma, julkaistaan Sirpa Heiskasen luvalla.
