LAHDEN KAUPUNGINTALON PUISTON PUISTOHISTORIALLINEN SELVITYS 2021

Lahden kaupungintalon puisto

Puistohistoriallinen selvitys

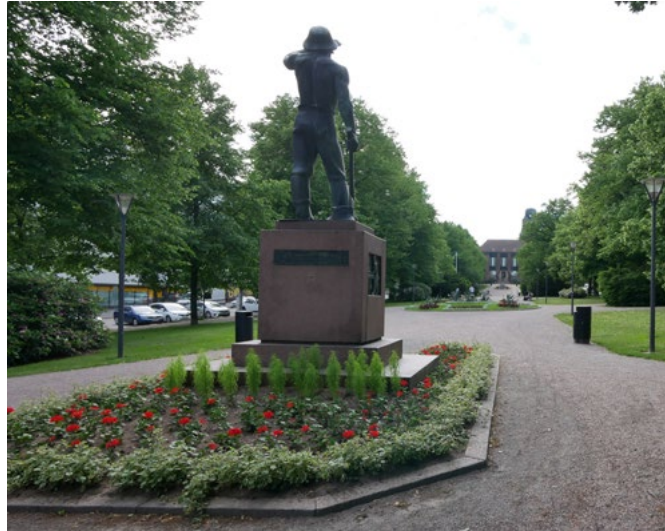
Työn patsaan jalustaa kehystää nykyään pitkänomaiseksi muutettu, värikäs istutus, jota ympäröi viistokulmainen graniittireuna.

Pääkäytävän keskilinjaan sijoitettu Työn patsas, joka edus- taa uudempaa ajallista kerrostumaa 1940-luvulta, sijait- see nykyään kulmistaan viistetyin suorakaiteen muotoi- sen koristeistutuksen keskellä. Istutuksen muoto ja sitä korostavat graniittireunakivet poikkeavat alkuperäisestä, eleettömästä neliöistutuksesta (vrt. kuva s. 41) ja patsaan jämäkkä graniittijalusta jää korkeiden koristekasvien peit- toon.

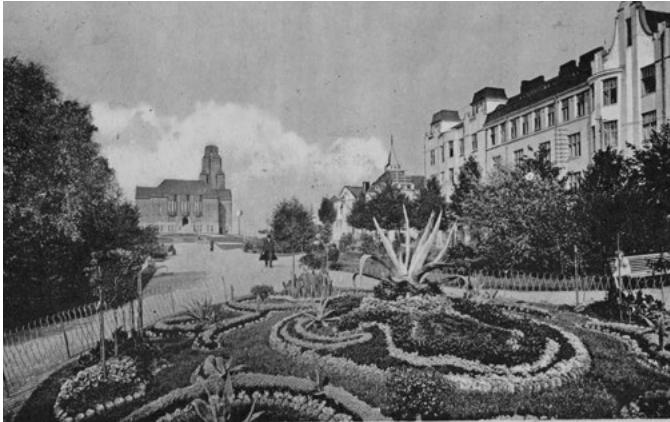
Teppichryhmän varhaista loistoa väritetyssä postikortissa. Yksityiskohta kuvasta sivulla 21. Lahden museoiden kuvakokoelmat.

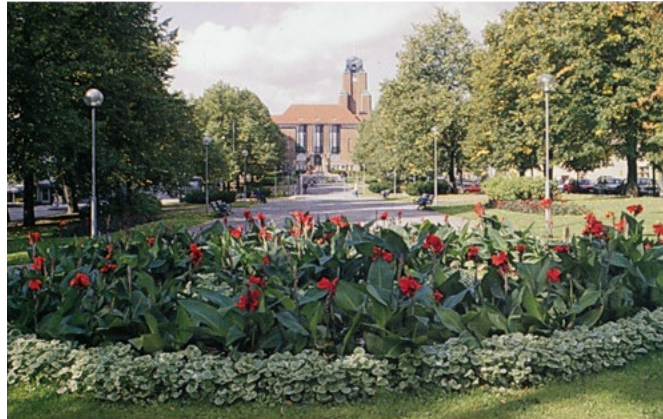
Harjupuiston entisen teppichryhmän korvannut koristeistutus puiston uudistamisen jälkeen 1980-luvulla. Postikortti, yksityiskokoelma, julkaistaan Sirpa Heiskasen luvalla.

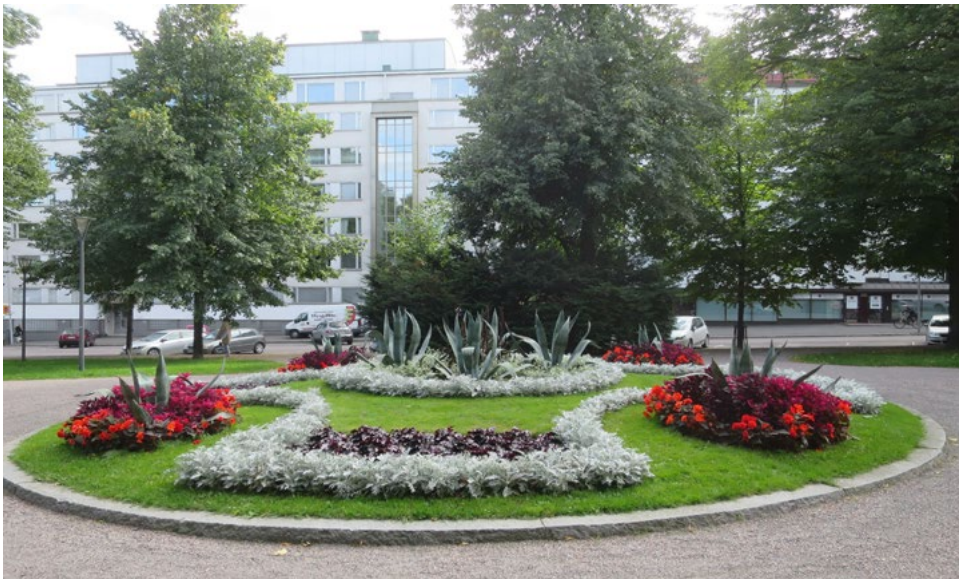
Vuonna 2012, 100-vuotisen kaupungin juhlistamiseksi suunniteltiin puiston itäosaan uusi, graniittireunakivien kehystämä ympyrän muotoinen teppichryhmä.

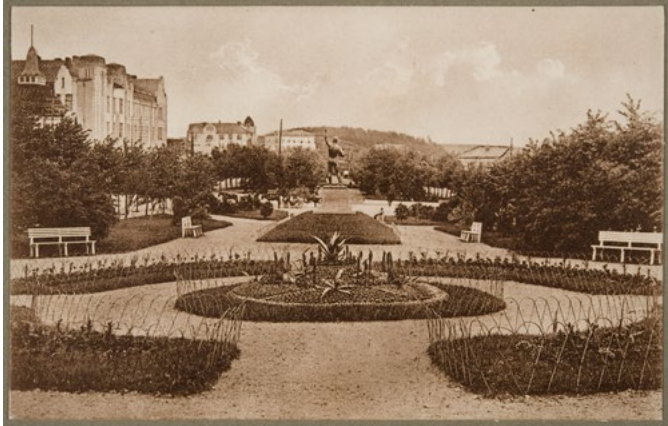
Kaupungintalon edustan ympyränmuotoinen koristeistutus 1920-luvulla. Kuva Museovirasto.

1913 Kaupungintalon portaiden edessä on näyttävä, keskustaa kohti kohoava ympyrän muotoinen istutusryhmä, jota kehystävät kaarevat käytävät ja kukkapenkit.

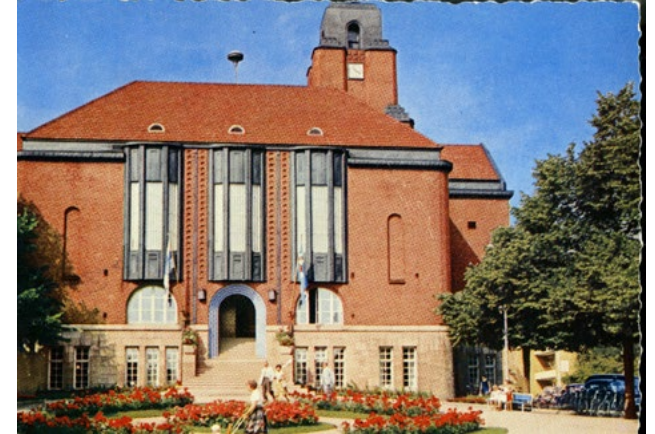
Kaupungintalon edustan ympyränmuotoinen koristeistutus 1960-luvulla. Postikortti, yksityiskokoelma, julkaistaan Sirpa Heiskasen luvalla.

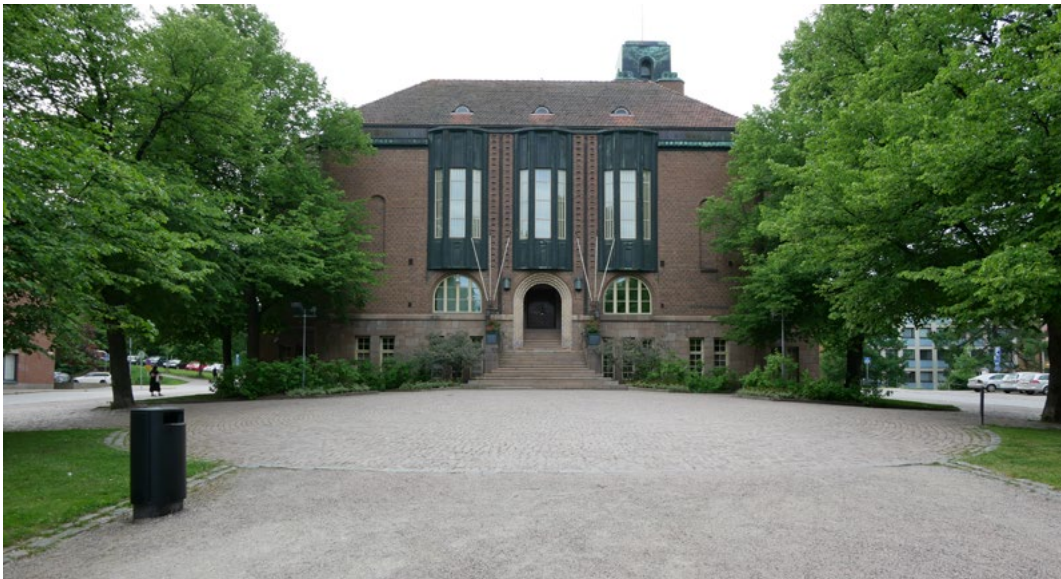
Kaupungintalon edessä sijaannut ympyräaiheinen koristeistutus on poistettu 1980-luvulla ja korvattu kuperapintaisella nupukiveyksellä.

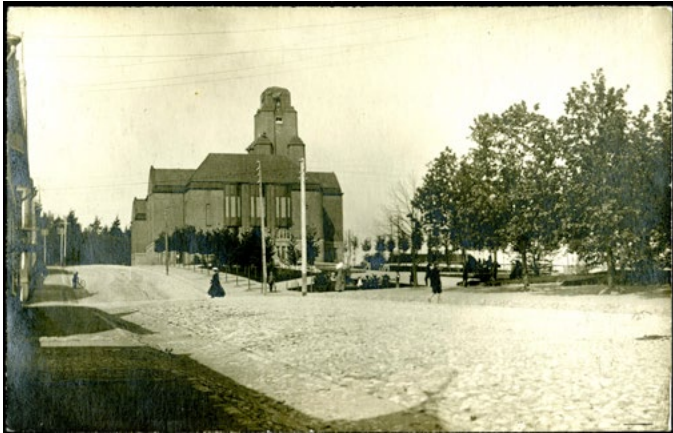
Ulomman puurivin ulkopuolella sijainnut jalkakäytävä on muodostanut puistolle selkeän reunan ja rajauksen. Varhainen postikortti, yksityiskokoelma, julkaistaan Sirpa Heiskasen luvalla.

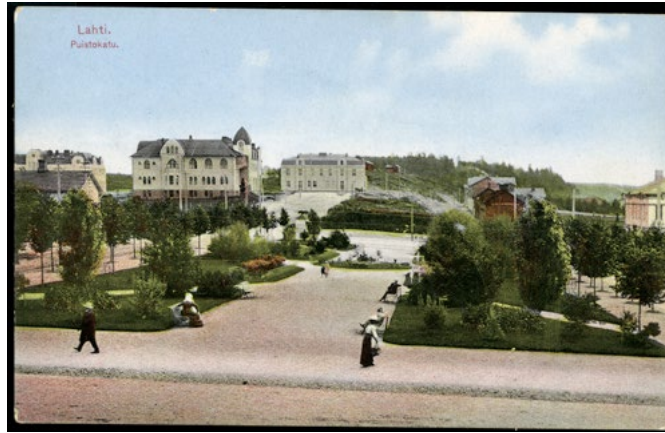
Harjupuiston rajautuminen Rautatienkatuun on puiston varhaisvuosina ollut varsin selkeä. Koholla olevan nurmialueen vieressä kulkee leveä jalkakäytävä. Postikortti, yksityiskokoelma, julkaistaan Sirpa Heiskasen luvalla.

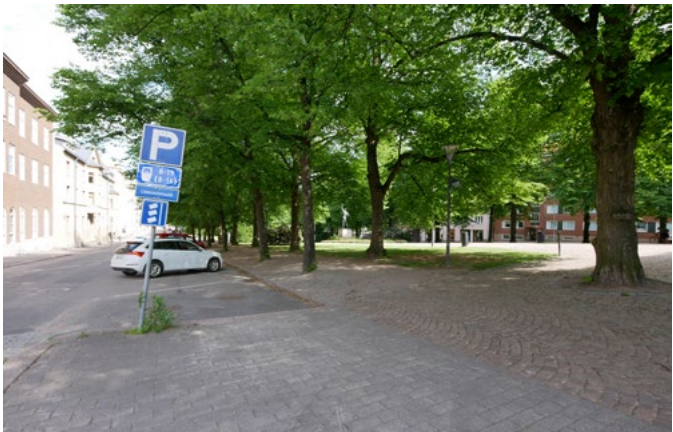
Harjukadun puolella puiston reunavyöhyke on muutettu pysäköintikaistaksi.

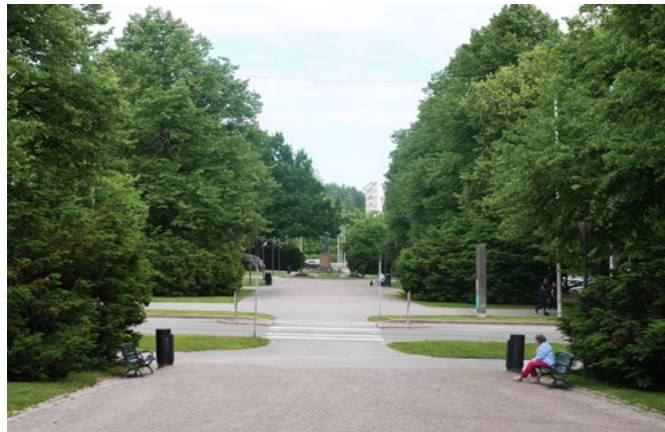
Näkymä keskiakselia pitkin Rautatienkadun yli itään. Jalkakäytävien ja nurmikaistaleiden vuorottelu tekee puiston rajauksesta epäselvän, lisäksi istutusten pintareliefi on muuttunut lähes tasaiseksi.

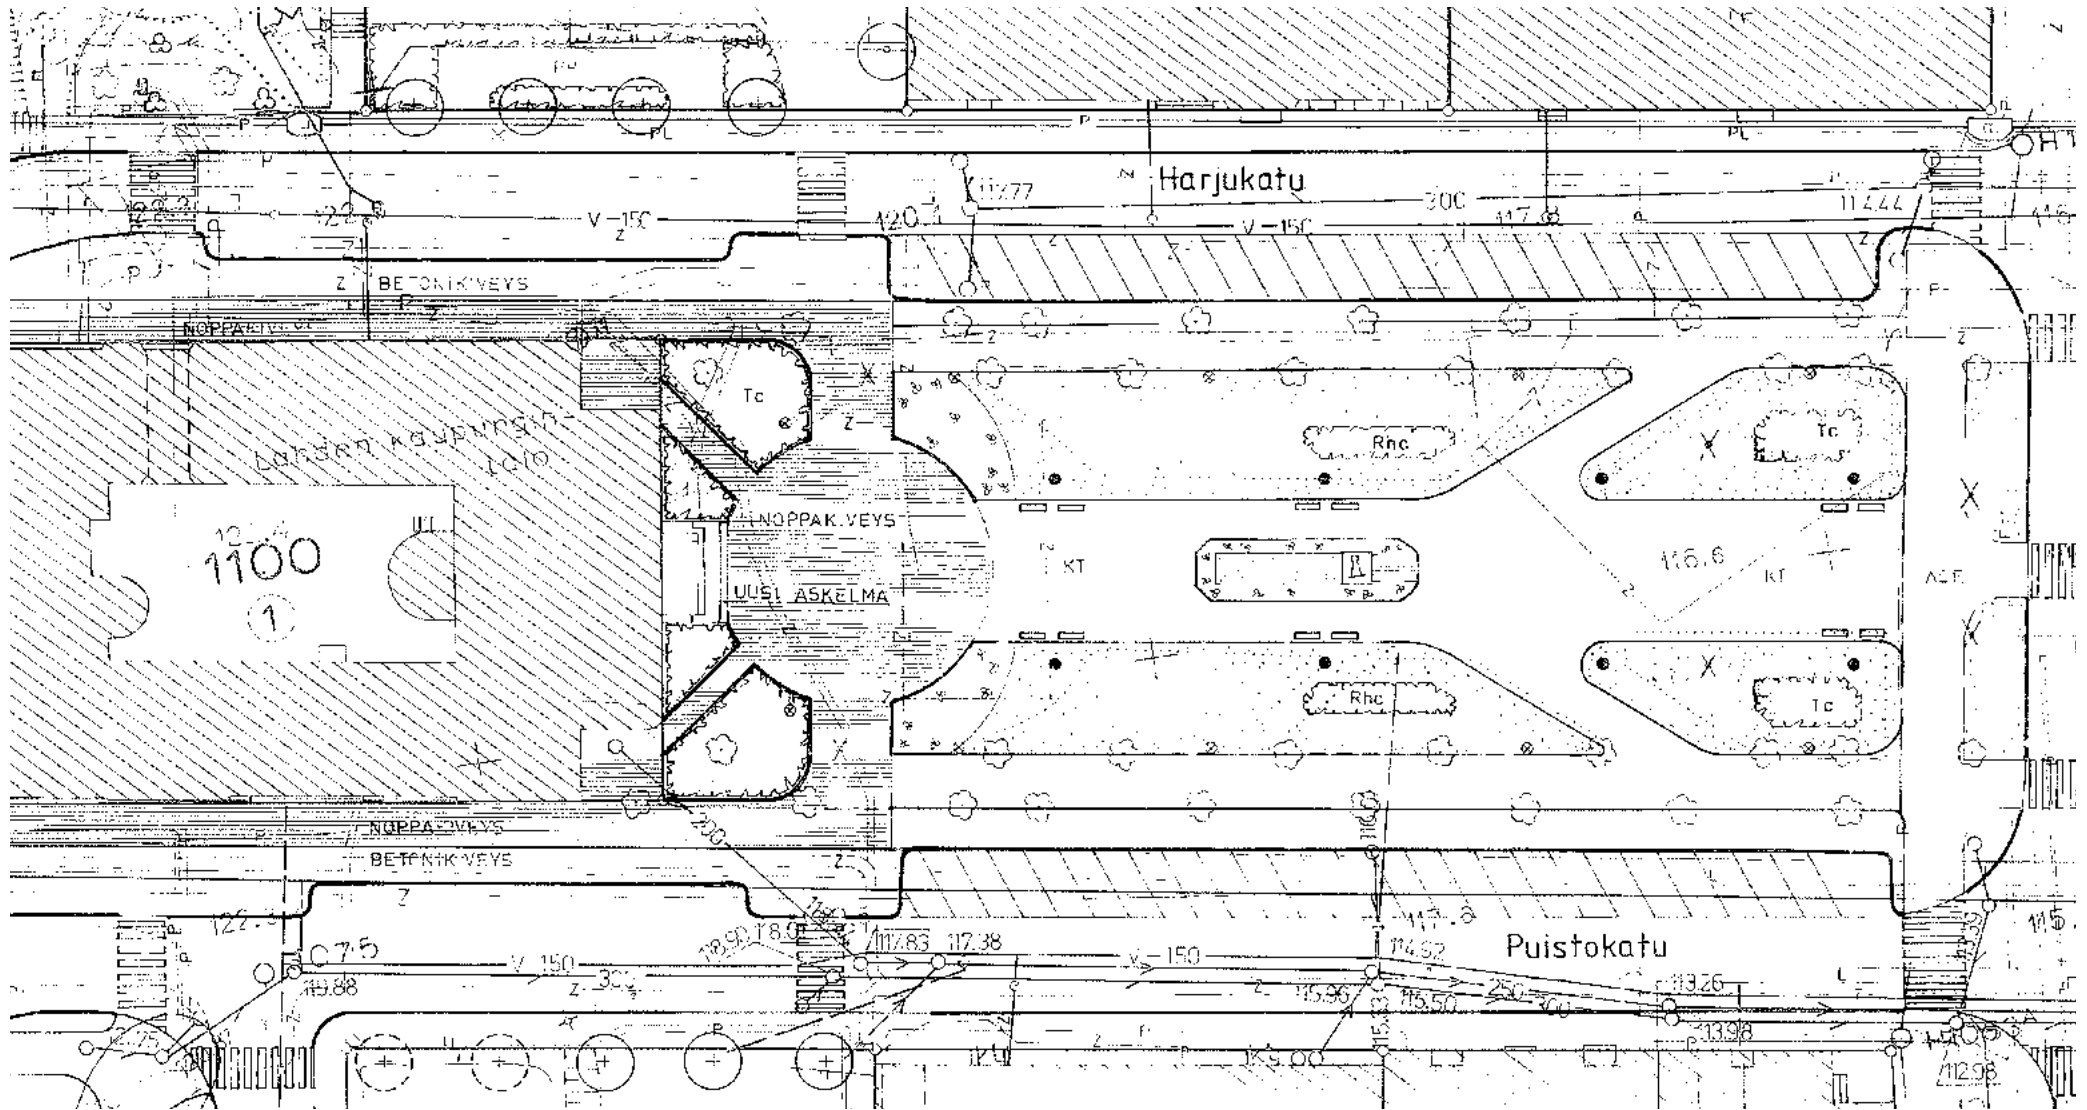
Päivitys vuoden 1985 piirustukseen, päiv. 31.5. 2000. Lahden kaupungin teknillinen virasto Puistotoimisto

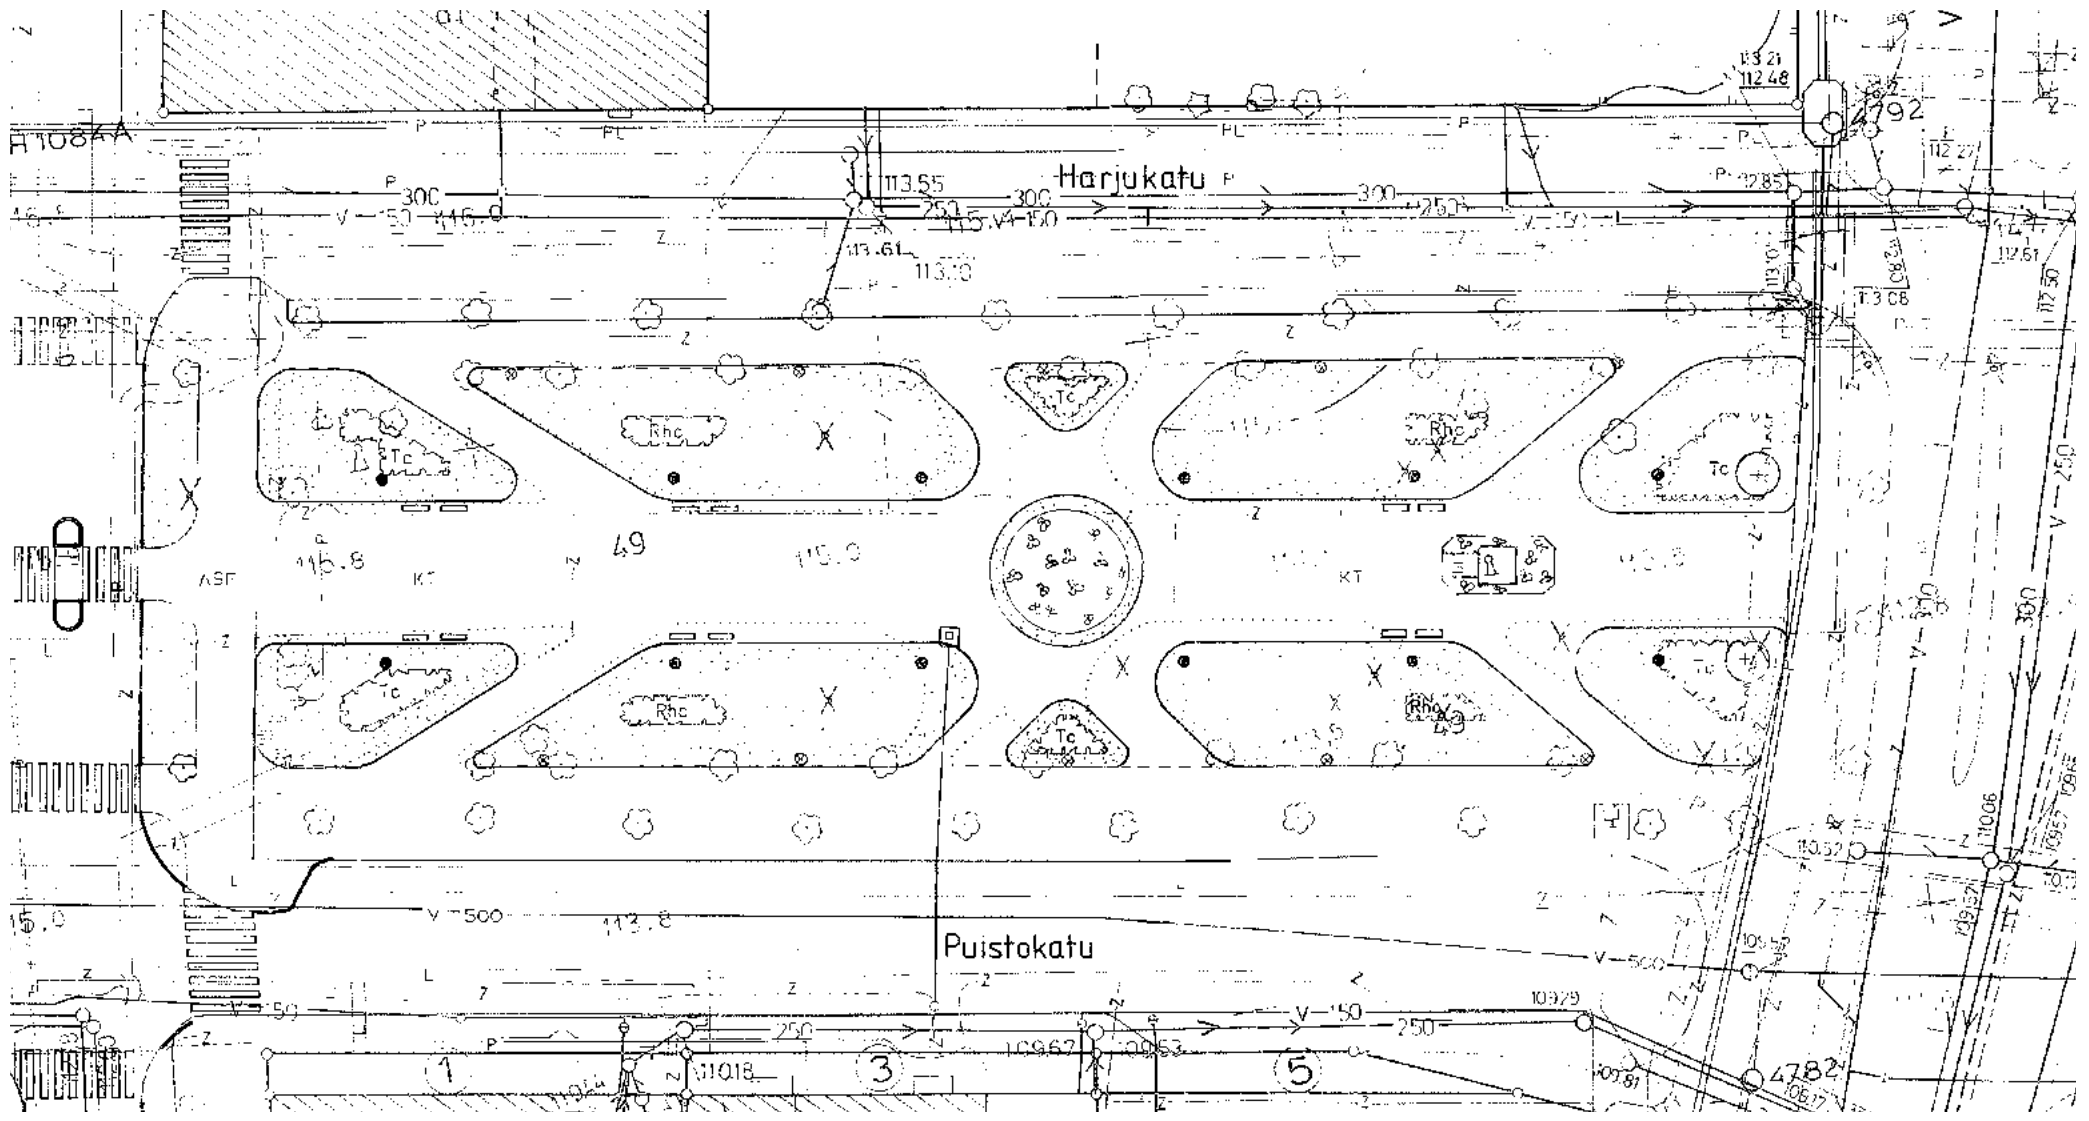
Päivitys vuoden 1985 piirustukseen, päiv. 31.5. 2000. Lahden kaupungin teknillinen virasto Puistotoimisto
